RAPPORT

SL 2012/13

RAPPORT OM LUFTFARTSULYKKE VED
DALAMOT I ULLENSVANG, HORDALAND 4. JULI
2011 MED EUROCOPTER AS 350 B3, LN-OXC,
OPERERT AV AIRLIFT AS

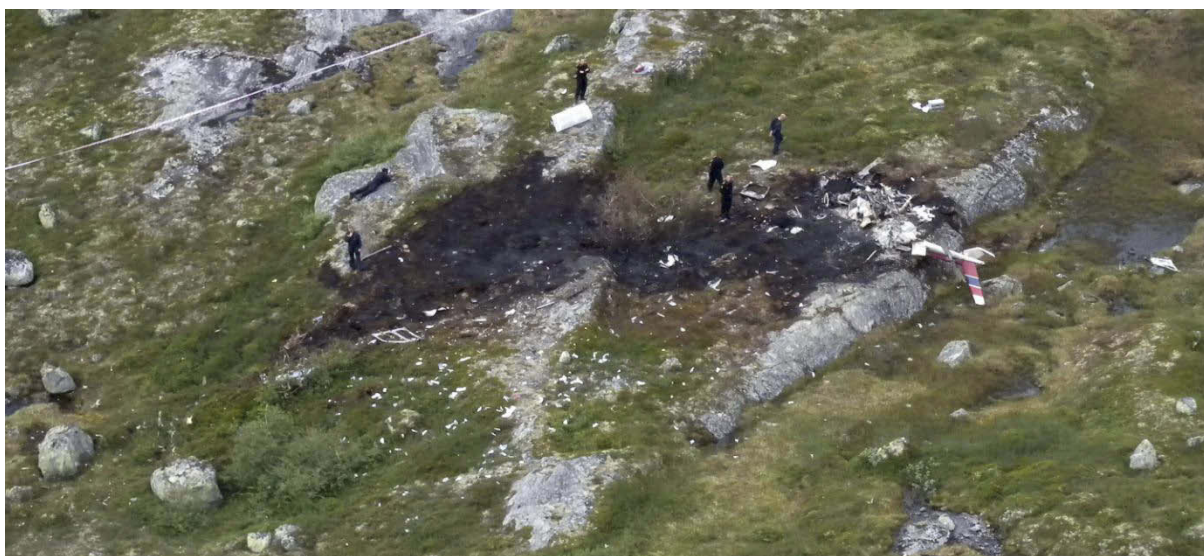
Figur 5: Havaristedet sett fra øst. Helikopteret beveget seg fra venstre til høyre på bildet og traff bakken lengst til venstre i brannområdet. Ref. også skisse i Vedlegg B.

- 1.12.2 Det var ca. 25 meter fra sørenden av havariområdet hvor det var en tydelig grop der helikopterkroppen traff bakken første gang, til stedet der hovedvraket lå. Kompassretningen på sporets første del var 005°. I et område med utgangspunkt i nedslagsgropa og bort til helikopteret var vegetasjonen brent i en bredde på opp til ca. 15 meter. Vrakdeler lå spredt også utenfor det brente området, ref. Vedlegg B.
- 1.12.3 Hovedvraket ble liggende opp ned med nesene pekende ca. 90 grader til venstre i forhold til fartsretningen. Her lå blant annet deler av instrumentpanelet, cockpitgulvet, understell, hovedgirboks, mast, rotorhode med alle tre hovedrotorblad og motor samlet. Alle disse delene hadde betydelige brannskader. Den bakerste delen av halebommen med halerotor var mindre skadet av brann. Hovedvraket med sine ulike komponenter var innbyrdes plassert slik man kan forvente.

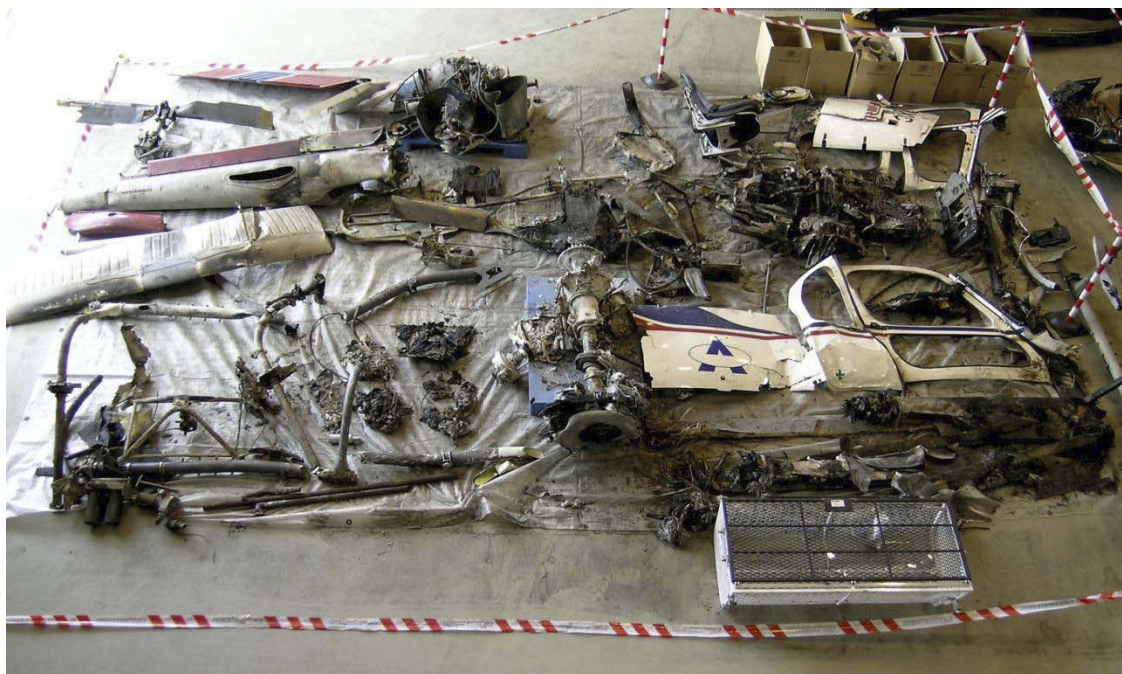
- 1.16.3.2 Helikoptervraket ble transportert til SHTs lokaler i Lillestrøm for nærmere undersøkelser. Alle vrakdelene ble gjennomgått og en forenklet rekonstruksjon ble lagt ut (ref. Figur 9). Generelt bestod vrakrestene av komponenter i stål, samt deler som ble kastet av i havari-sekvensen og således ikke hadde brent opp. Også enkelte kontrolloverføringer, det vil si kontrollene i fremre del av cockpit, var i en slik tilstand at de kunne undersøkes. Motor-kontroller og andre komponenter av aluminiumslegeringer smeltet i brannen og var i liten grad tilgjengelig for undersøkelse.

Figur 9: Forenklet rekonstruksjon av vraket i havarikommisjonens hangar

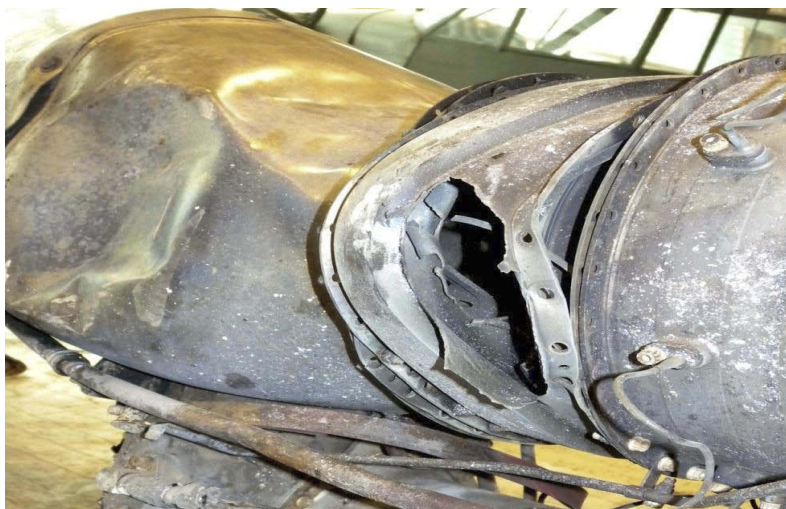
- 1.16.3.9 Som det framgår av Figur 10, løsnet turbinbladene på friturbinen⁷ og gikk igjennom den omliggende beskyttelsesringen (Containment shield) ved havariet.

Figur 10: Hullet i Containment shield.
