SL 2012/14

RAPPORT OM ALVORLIG LUFTFARTSHENDELSE VED HØNEFOSS 10. JUNI 2007 MED REIMS AVIATION SA F182Q, LN-HOA

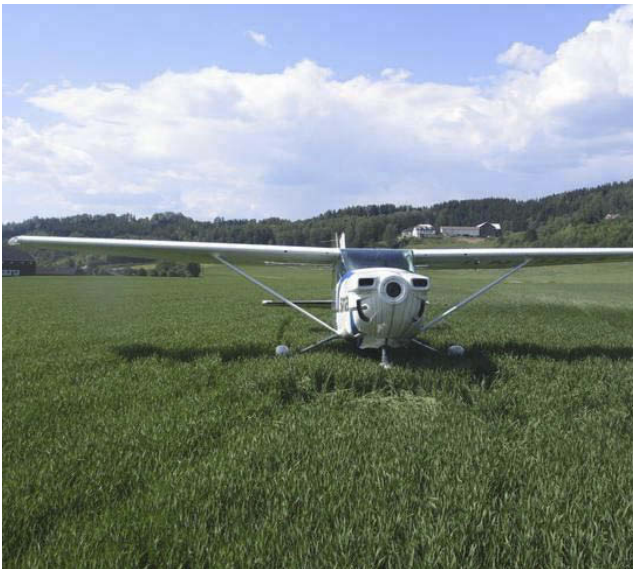
Figur 1: Landingssted.

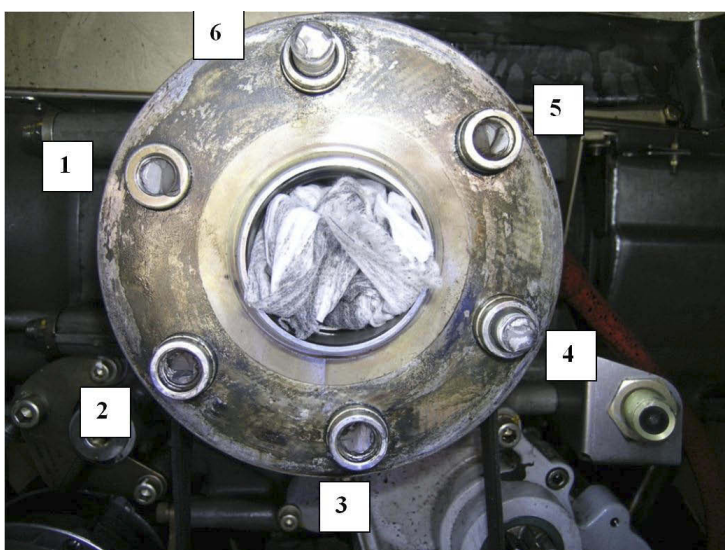
Figur 5: Flensen på motorens veivaksel med boltene slik de ble observert etter at flyet hadde landet. Boltene ble nummerert som vist på bildet. Svake frettingmerker synes mot ytterkant av flens. Styringen ved 1 er kortere enn de øvrige for å sikre korrekt posisjonering.

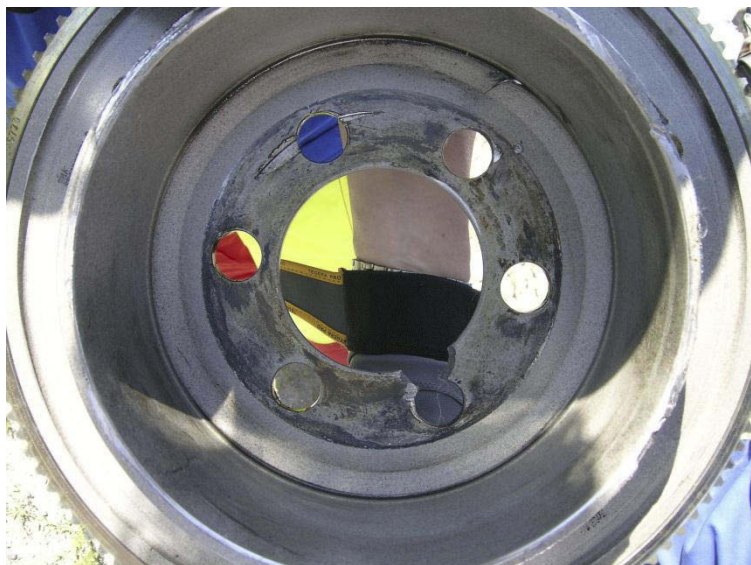
Figur 6: Startkran med fretting og kantingspor.

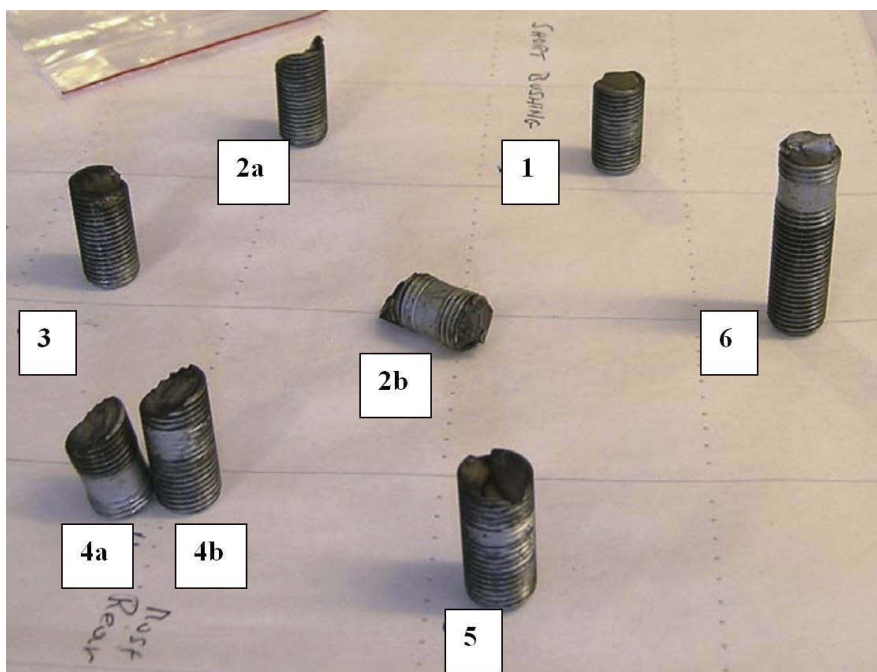
Figur 7: Boltene som ble demontert fra motorflensen. Boltene 1, 2 og 3 har innbyrdes tilnærmet like bruddmønstre som avviker fra 2, 4 og 6 som innbyrdes også har tilnærmet like bruddmønstre.

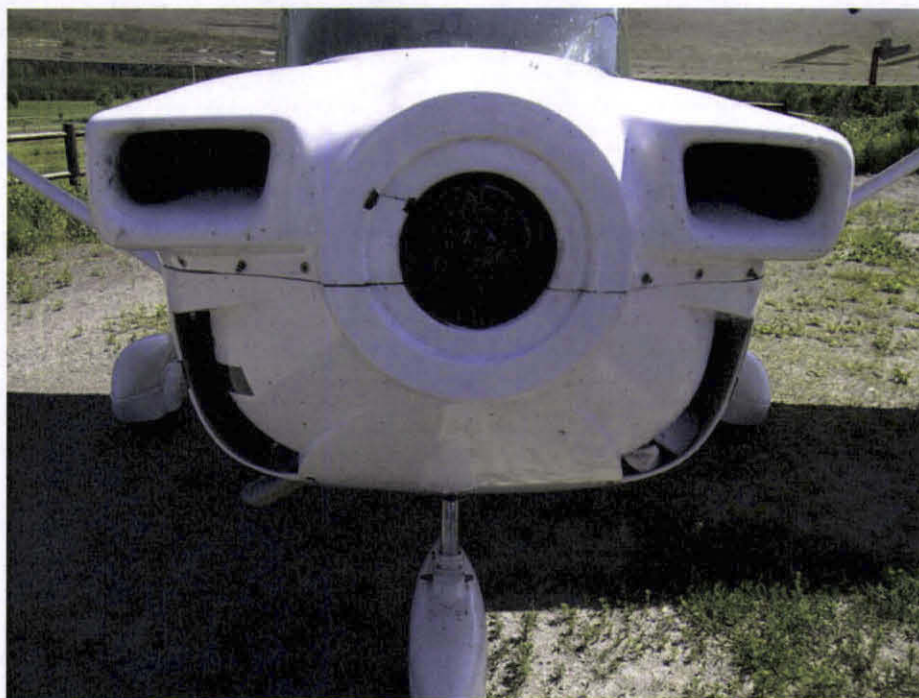
Figure 1 Picture of Cessna 182Q with propeller loss, picture obtained from AIBN.

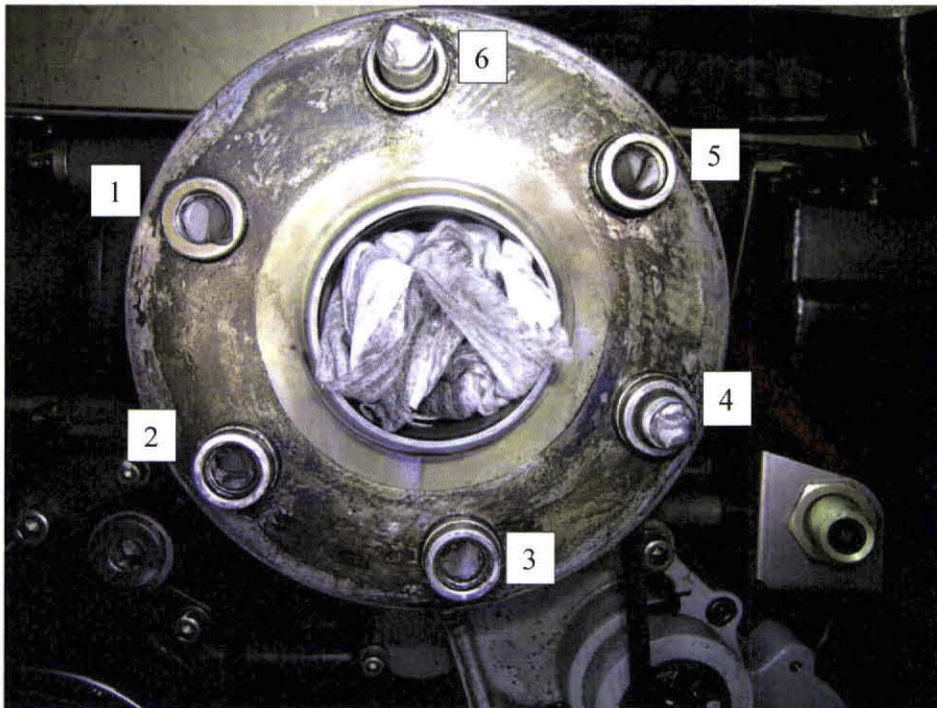
Figure 2 Picture of fractured bolts still mounted on the aircraft. Picture from AIBN.

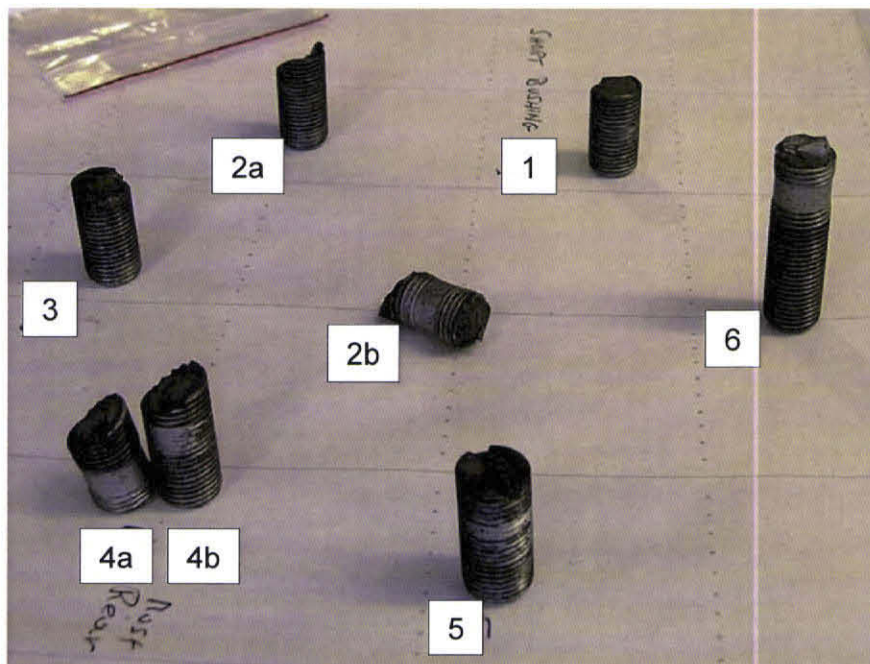
Figure 3 Overview picture of bolts after dismounting.

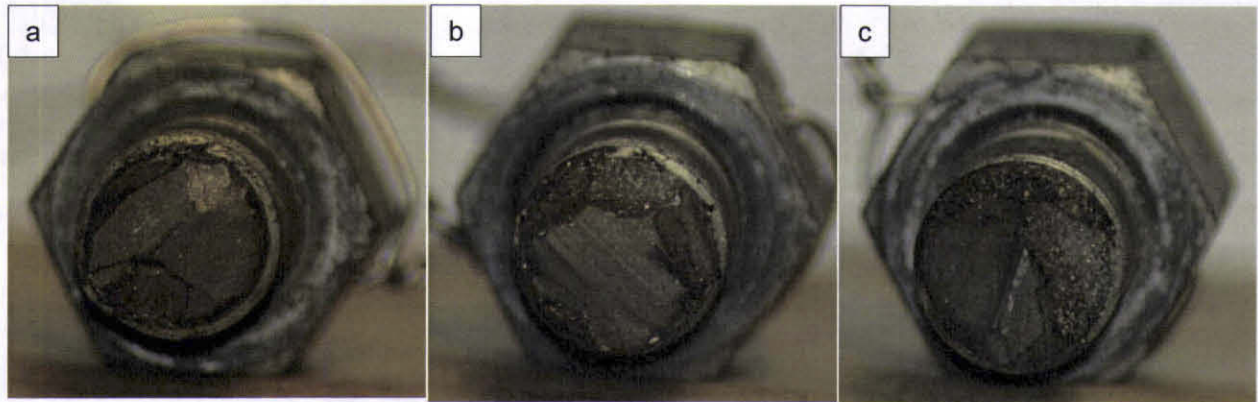
Figure 4 Picture of fractured bolts dismantled from propeller. a: Bolt 1, b: Bolt 3, c: Bolt 5, see Figure 2 and 3.

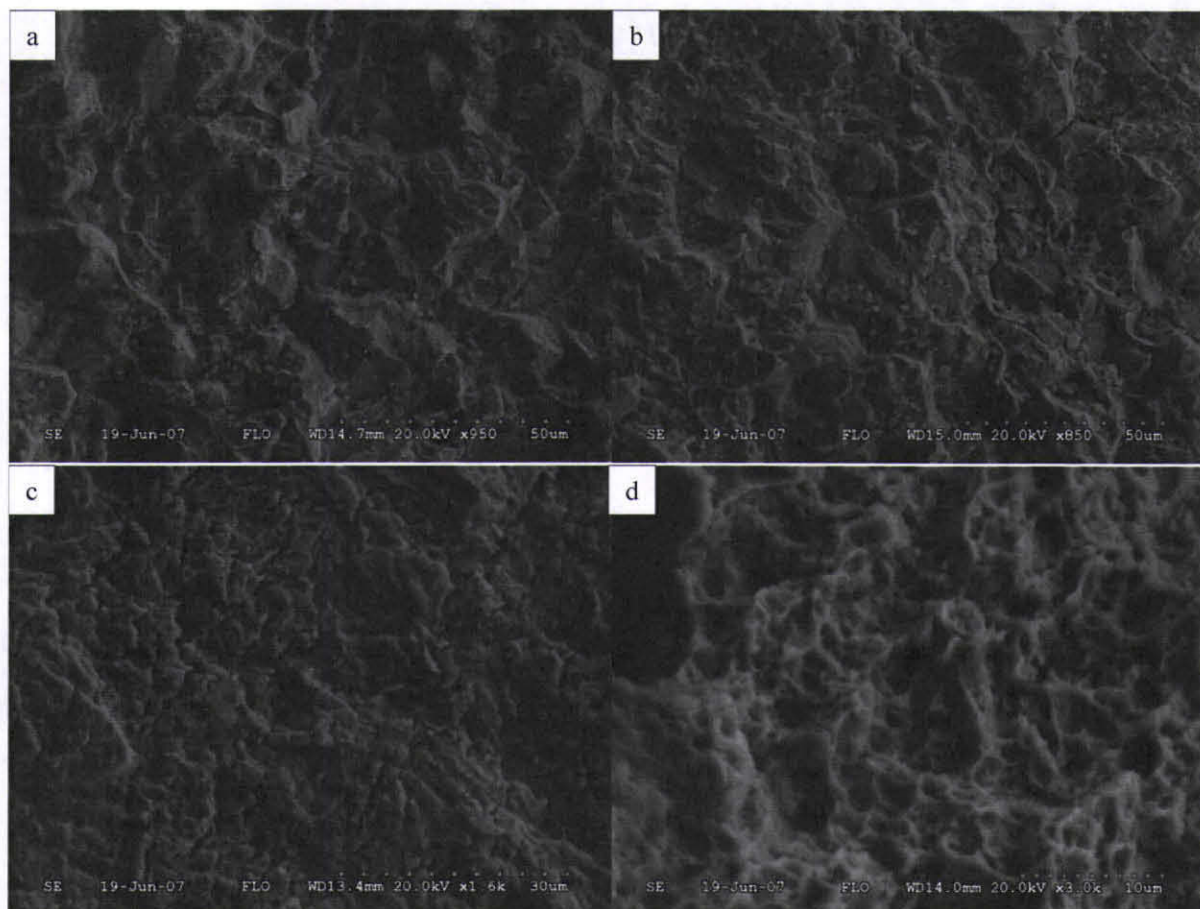
Figure 5 Representative picture of fracture surface as observed in SEM for bolt 6.

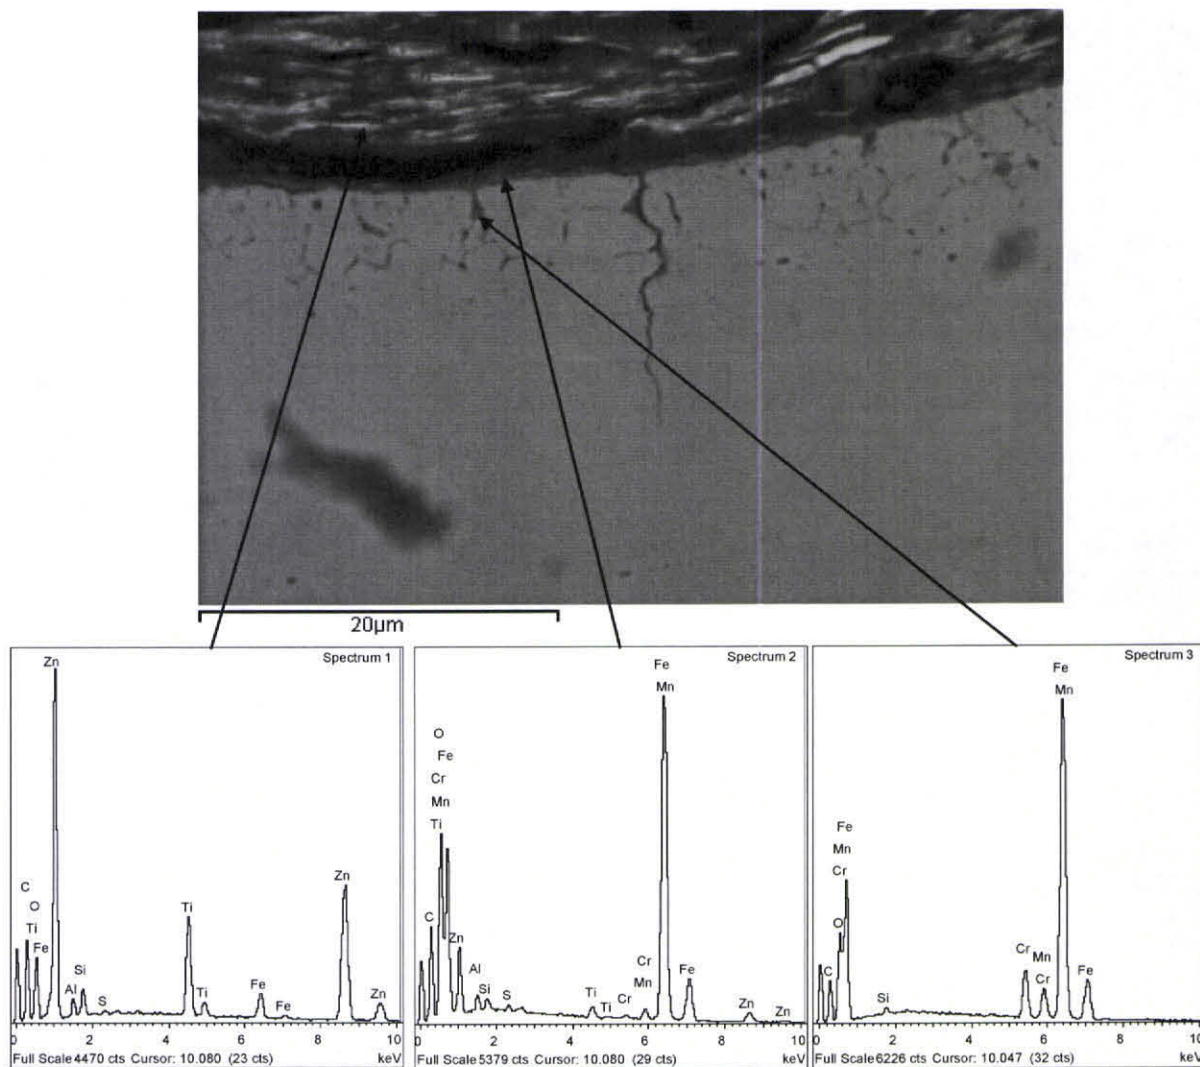
Figure 6 Picture of cross section through fractured bolt number 4a in Figure 3. The attached EDS spectrums show: Spectrum 1 Zinc based corrosion protective coating. Spectrum 2 Oxides at the coating/base material interface. Spectrum 3 Chromium rich particles along grain boundaries.

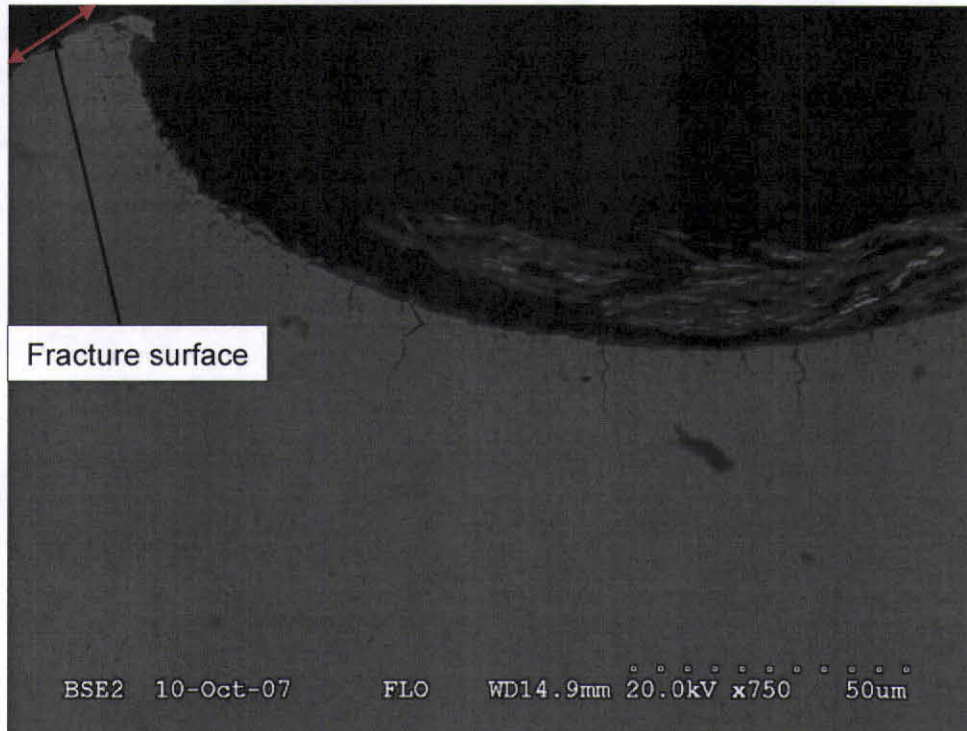
Figure 7 Picture of cross section through thread root close to the bolt fracture. Area also shown in Figure 6.

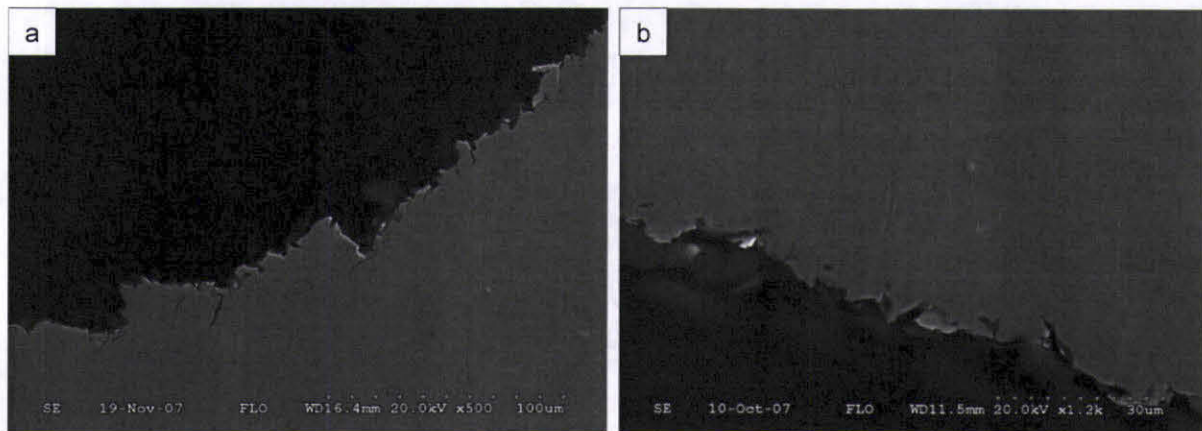
Figure 8ab Picture of cross section through fracture surface 4a in Figure 3.

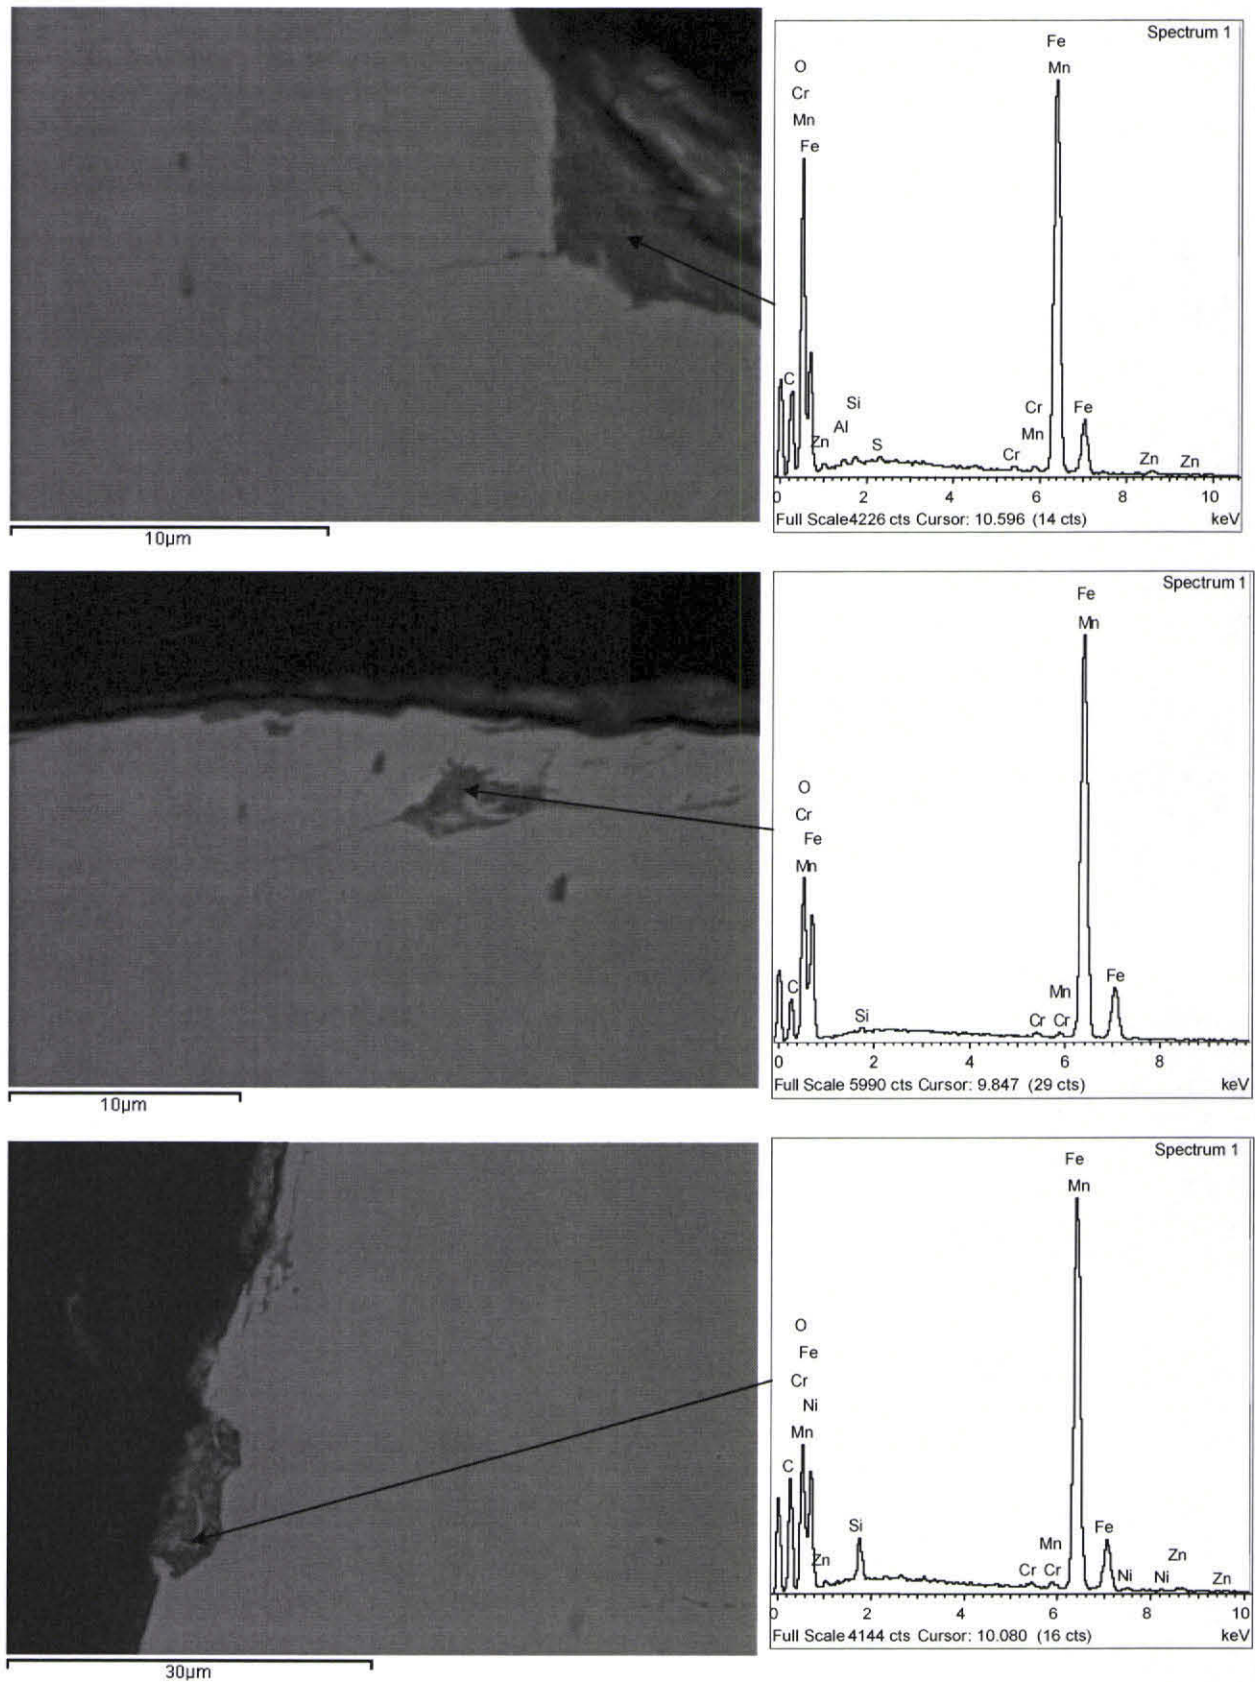
Figure 9 a-c Picture from the cross section of fracture surface 4a in Figure 3 with EDS spectrums showing traces of iron oxides.

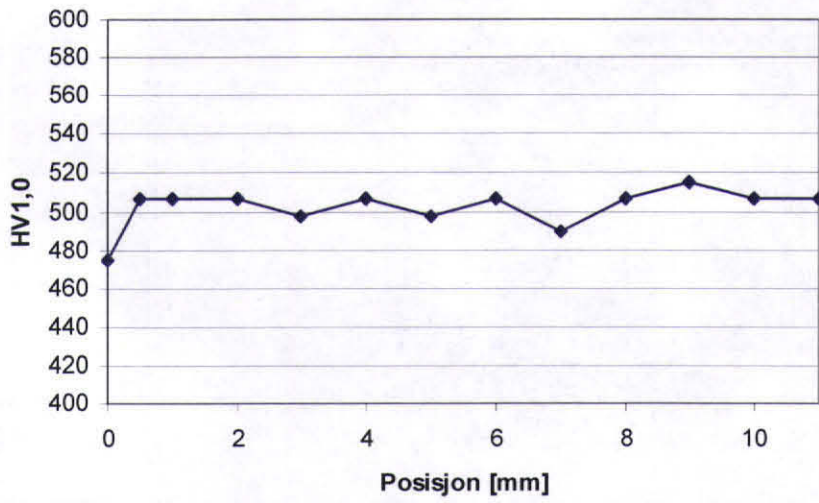
Figure 10 Hardness profile through the cross section of bolt 4a in Figure 3.

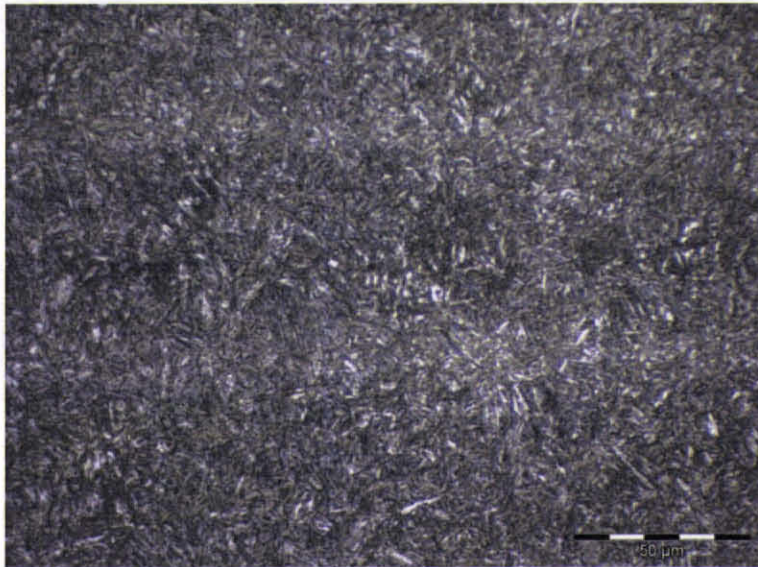
Figure 11 Base material microstructure for bolt 4 a in Figure 3. Polished specimen etched in Nital.

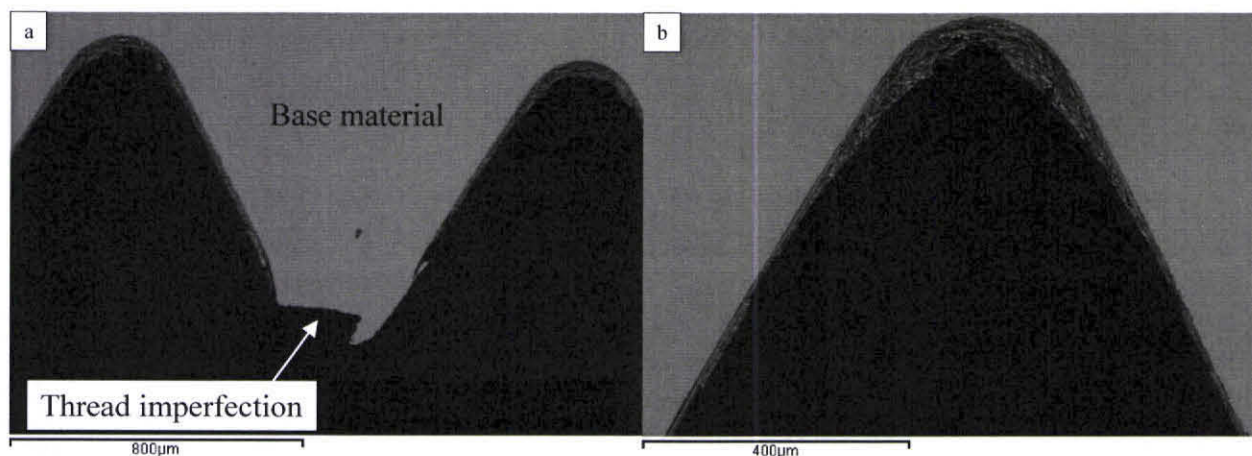
Figure 12 Overview picture in SEM of cross section through threads. a: Picture of thread imperfection. b: Picture showing uneven distribution of coating.

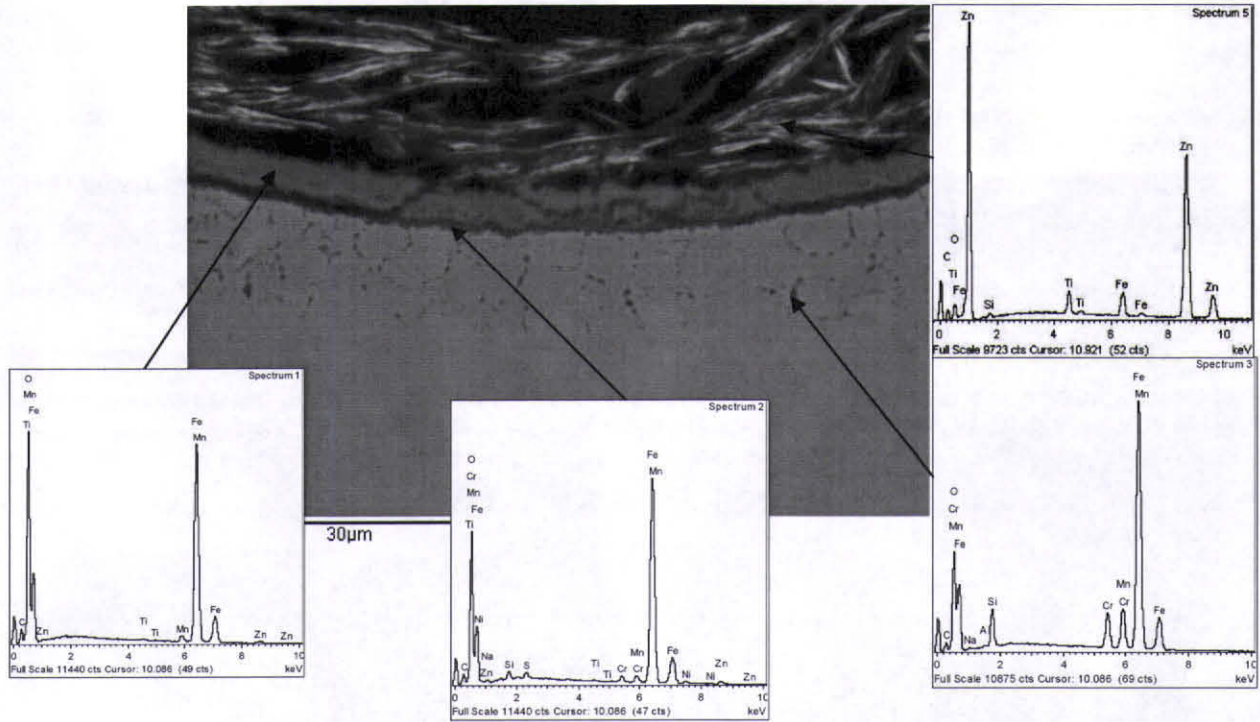
Figure 13 Picture of cross section through reference bolt. The attached EDS spectrums show: Spectrum 1 and 2 Oxides at the coating/base material interface. Spectrum 3 Chromium rich particles along grain boundaries. Spectrum 5 Zinc based corrosion protective coating.

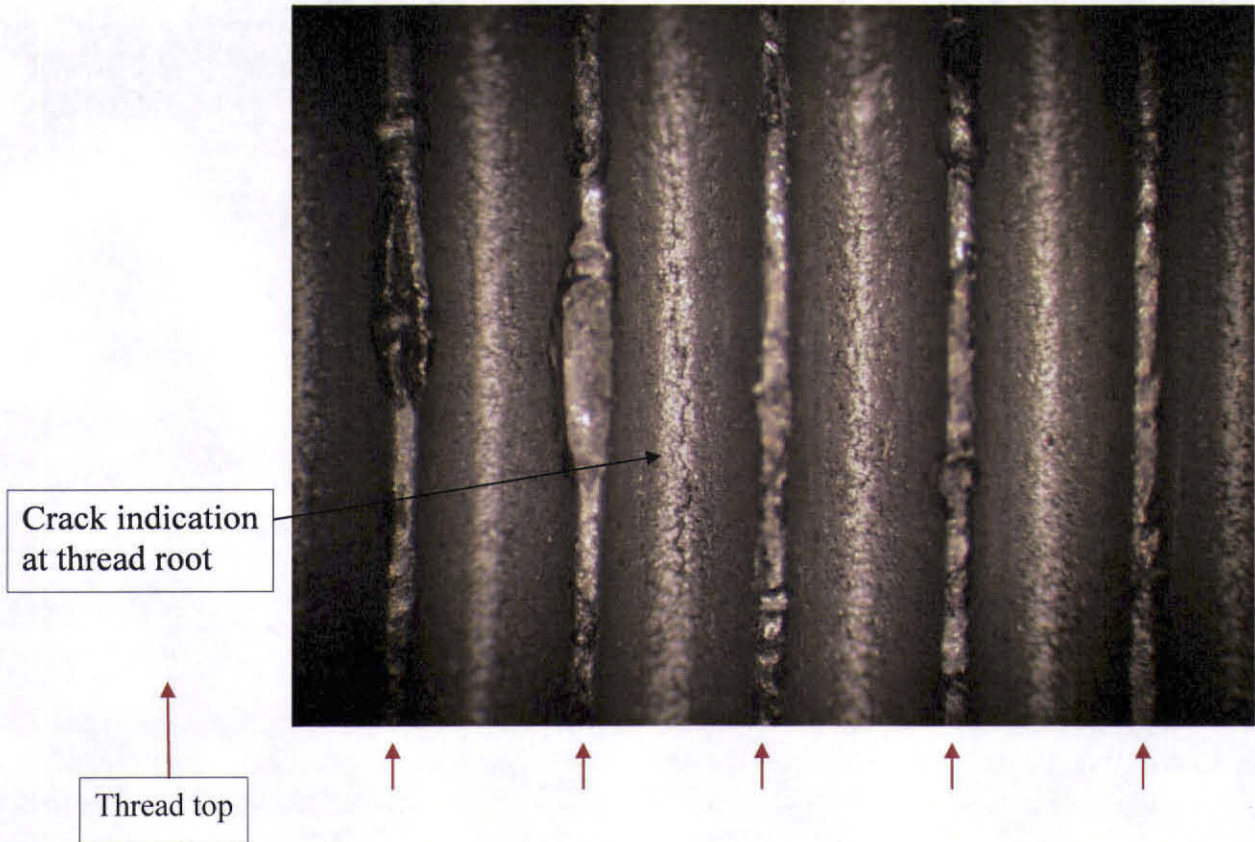
Figure 14 Picture in stereo light microscope of thread with crack indication. Thread tops are identified by red arrows.

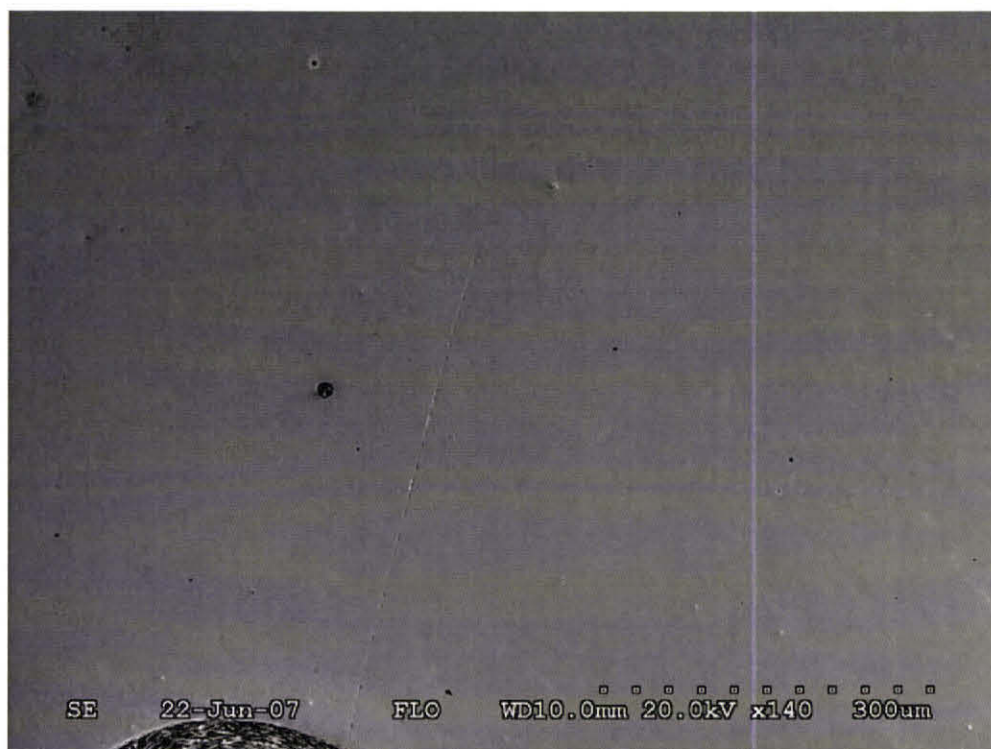
Figure 15 Cross section through the area with crack indication at thread root as observed in SEM.

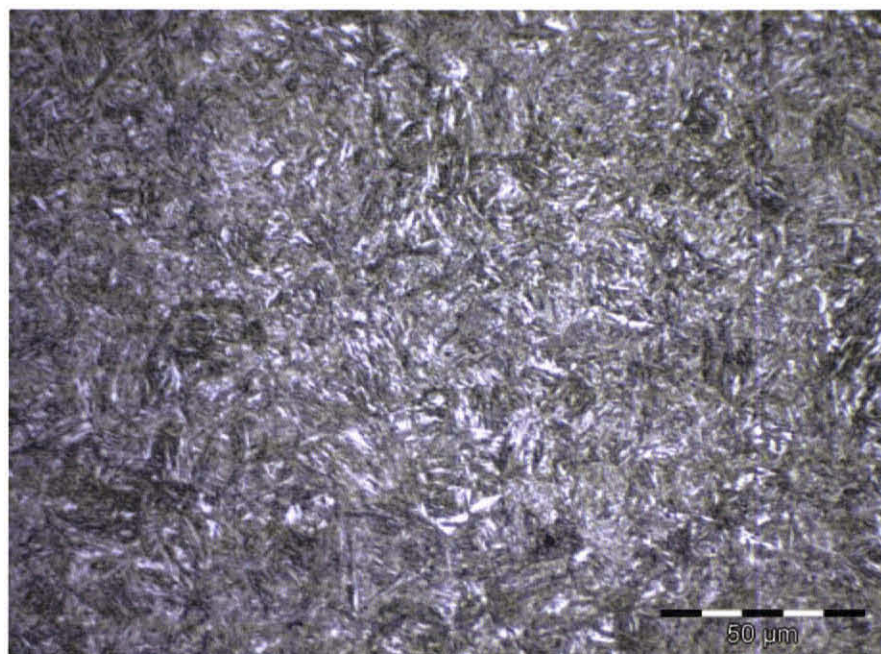
Figure 16 Microstructure of reference bolt. Polished sample etched in Nital.

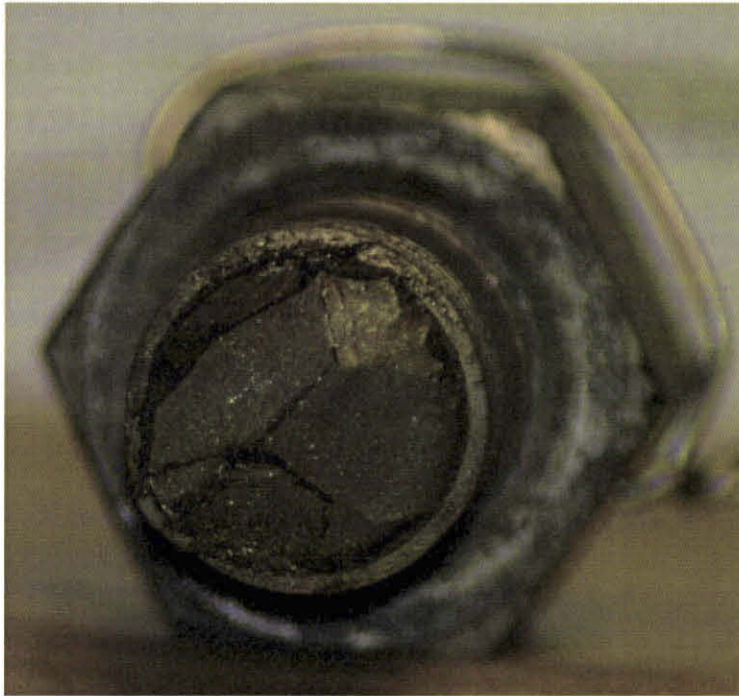
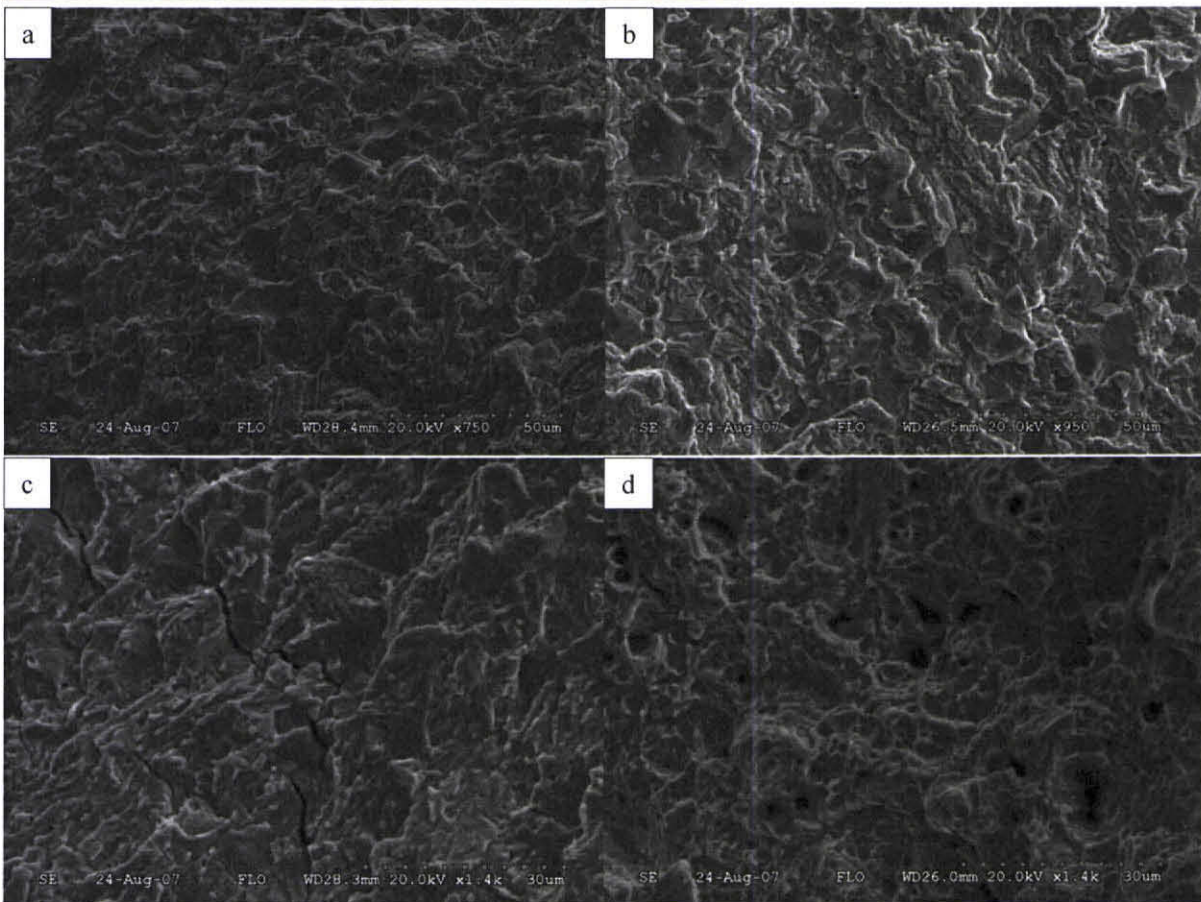
Figure 17 Representative pictures from fracture surface Bolt 1.

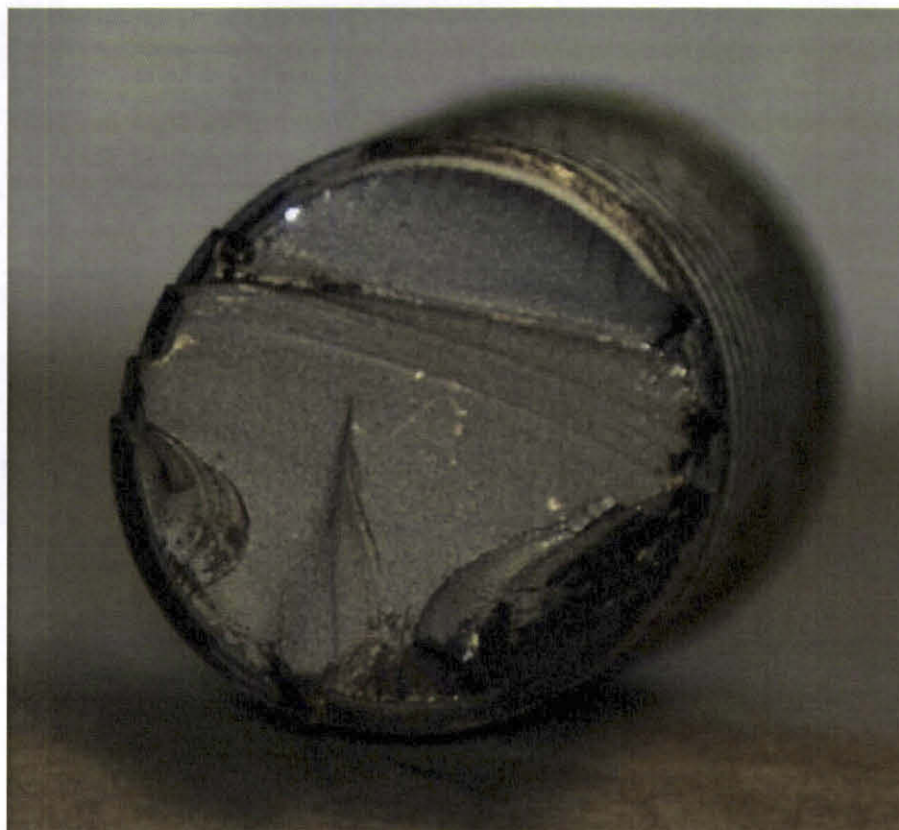
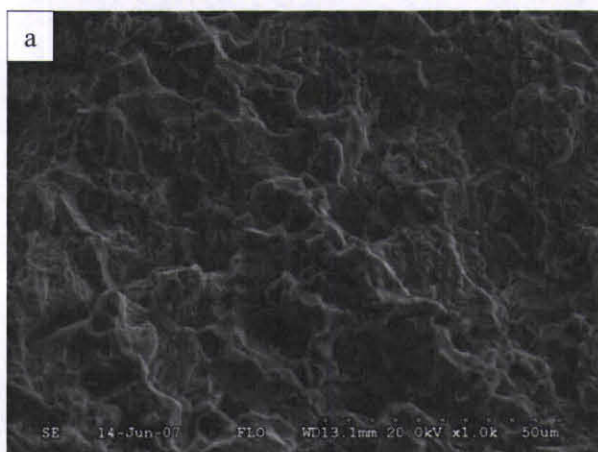
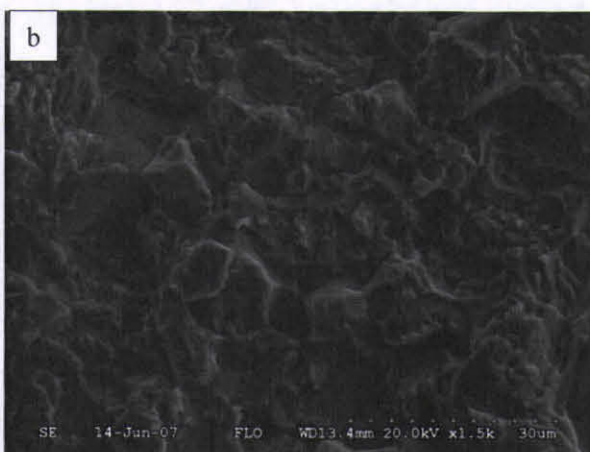
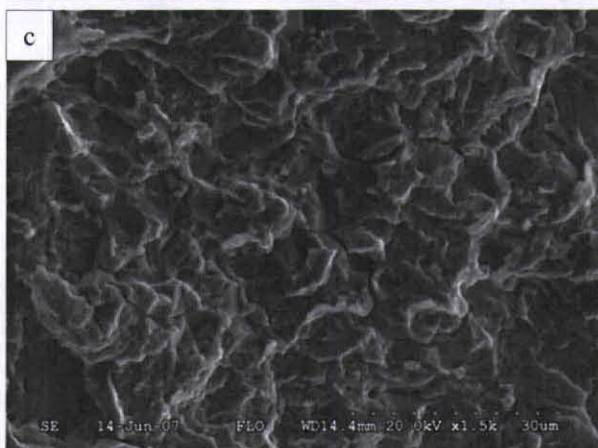
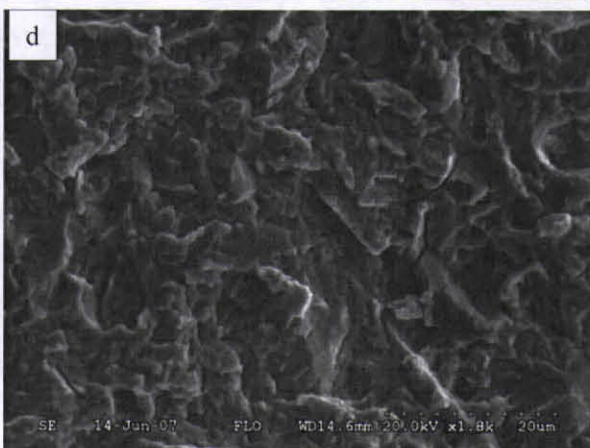
Figure 18 Representative pictures from fracture surface Bolt 2.

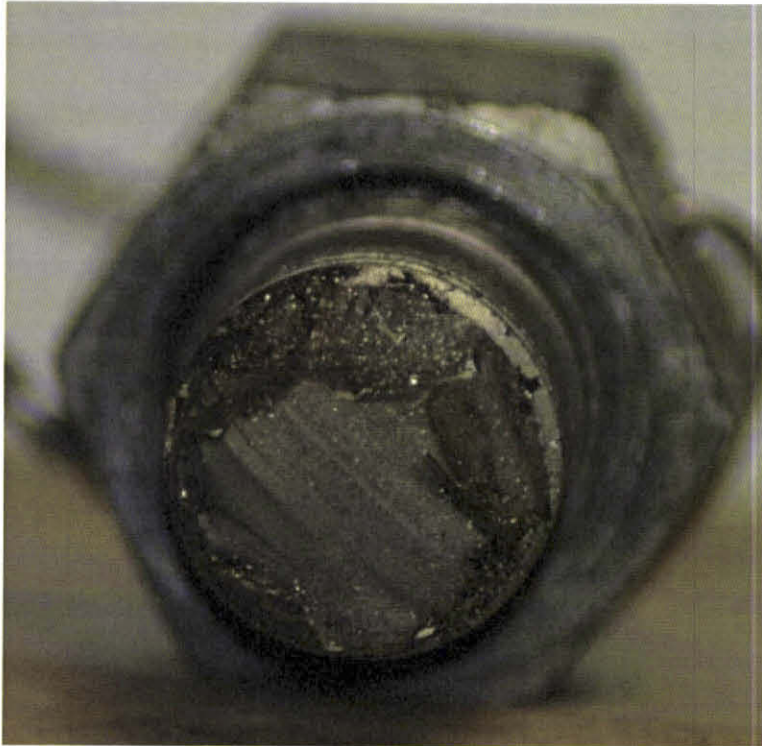
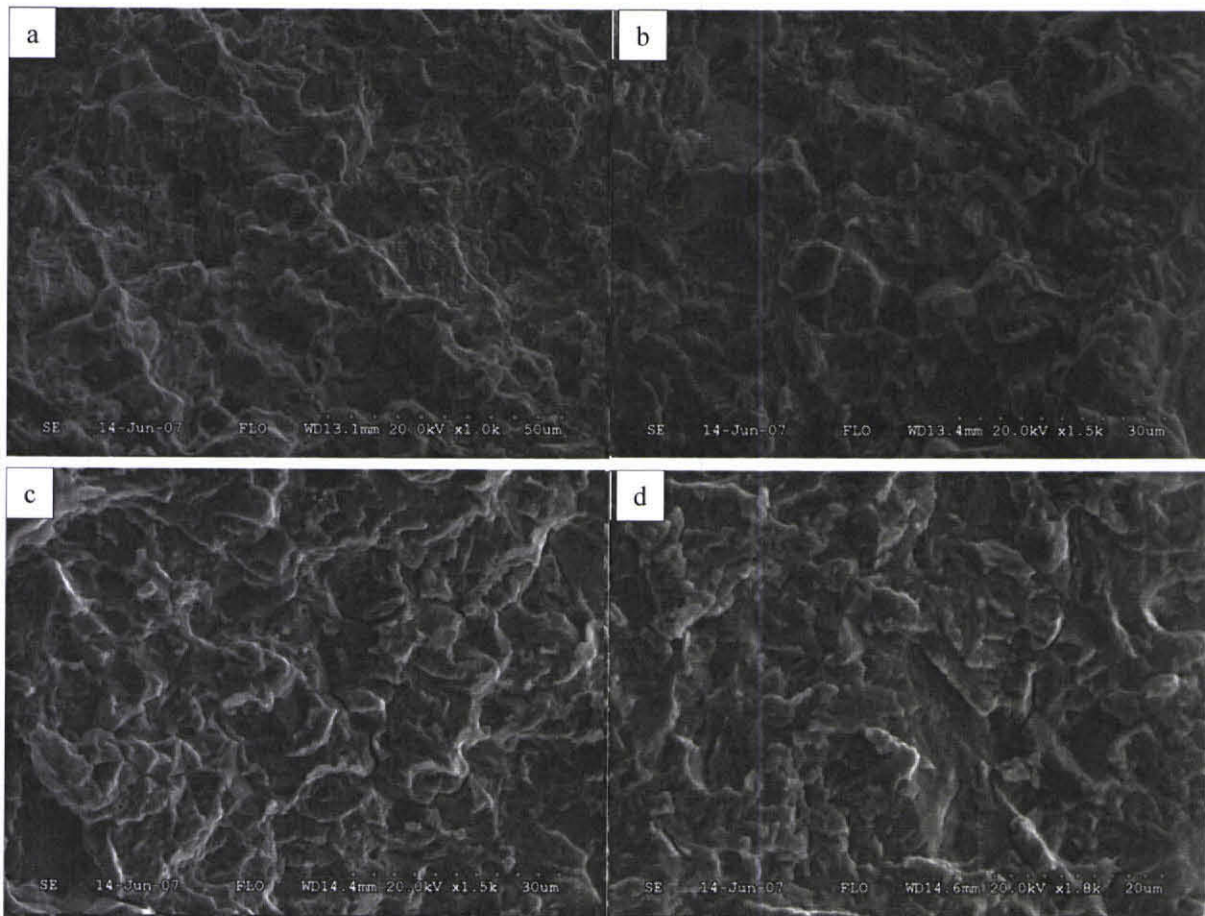
Figure 19 Representative pictures from fracture surface Bolt 3.

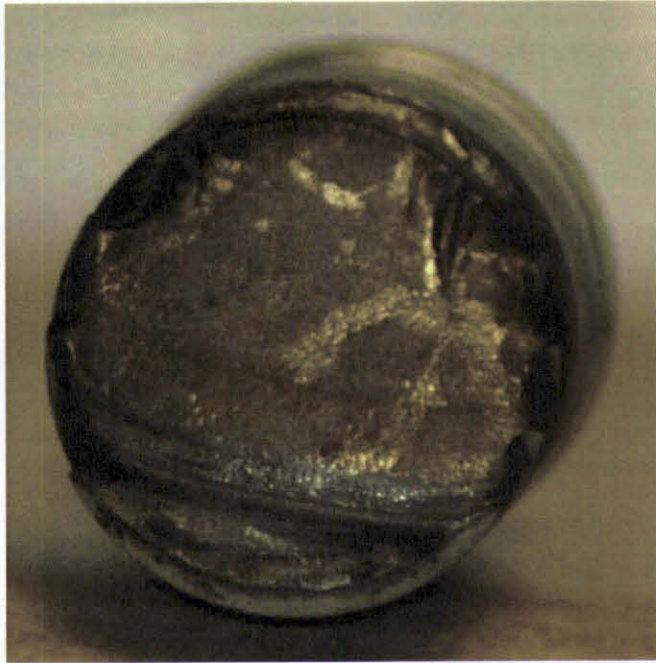
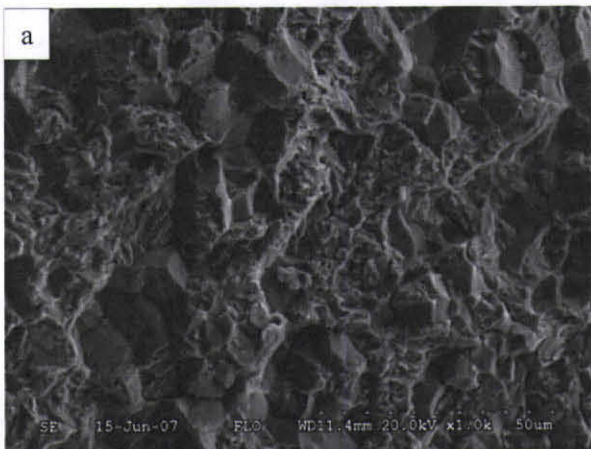
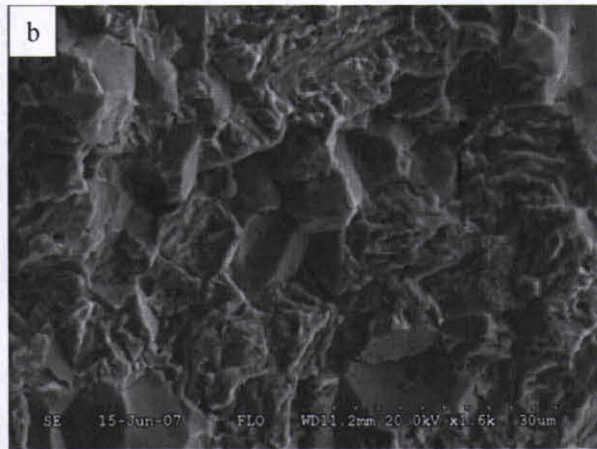
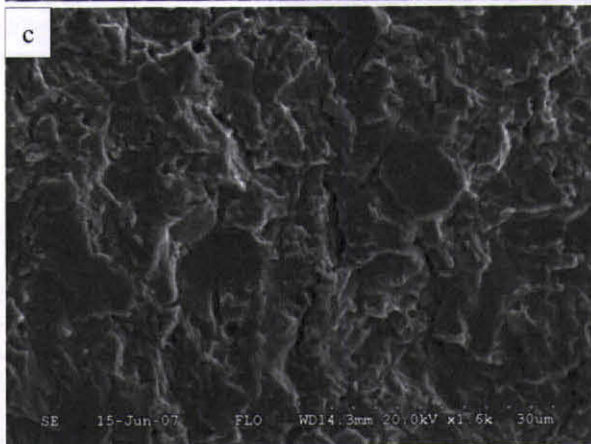
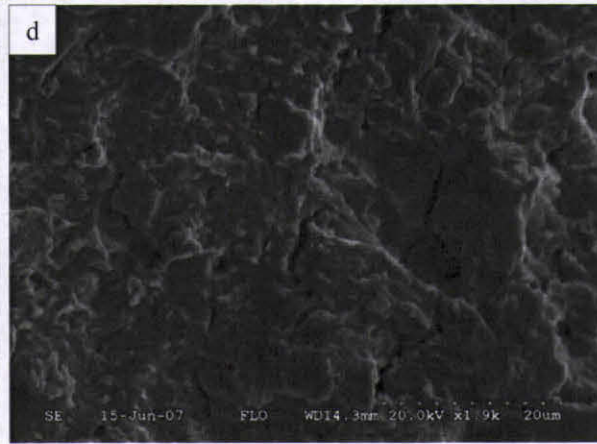
Figure 20 Representative pictures from fracture surface Bolt 4.
