SL 2012/14

RAPPORT OM ALVORLIG LUFTFARTSHENDELSE VED HØNEFOSS 10. JUNI 2007 MED REIMS AVIATION SA F182Q, LN-HOA

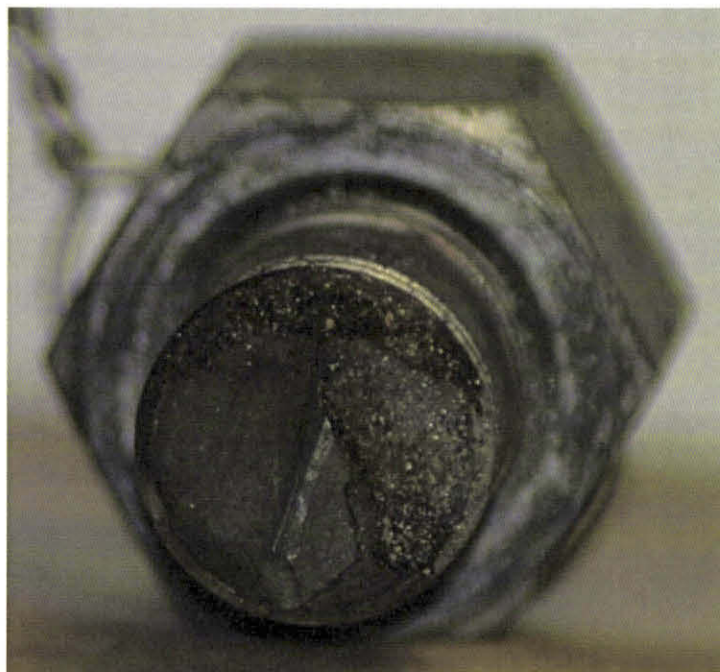
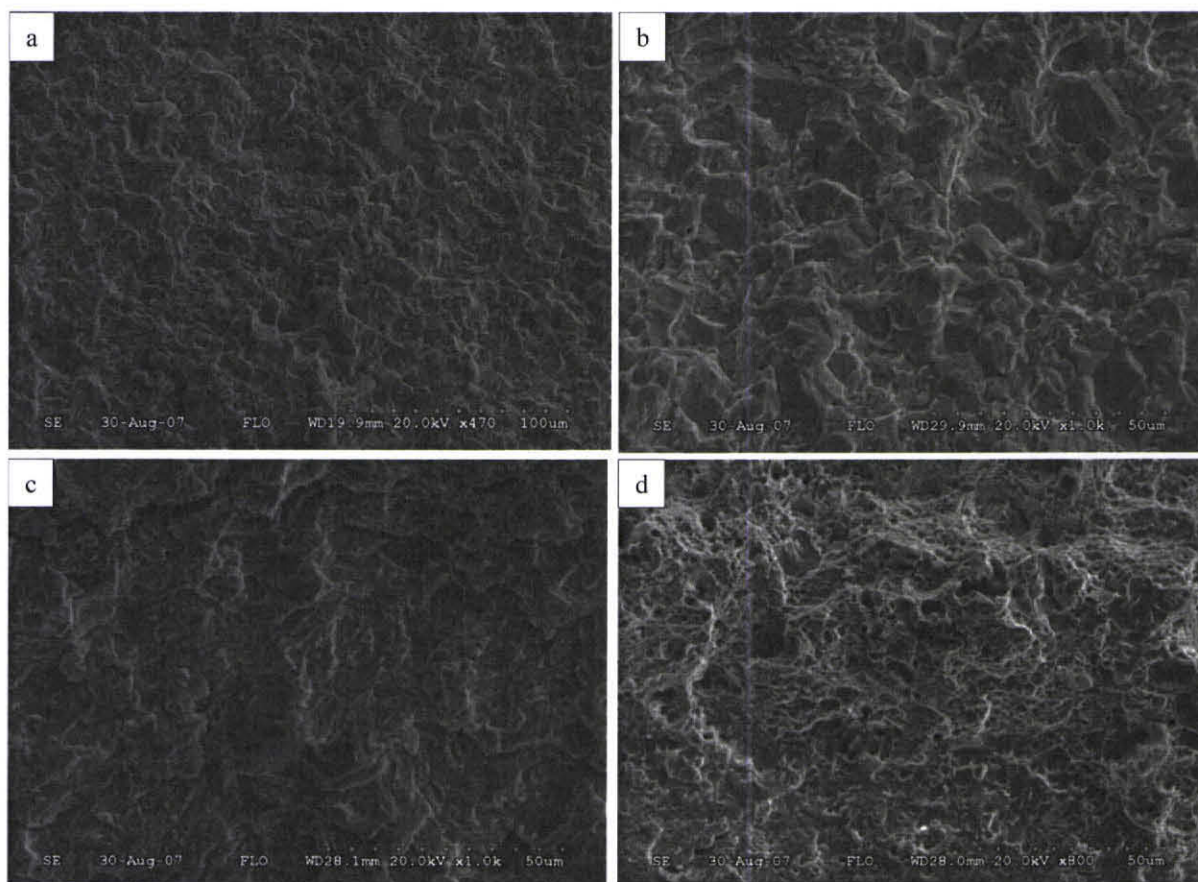
Figure 21 Representative pictures from fracture surface Bolt 5.

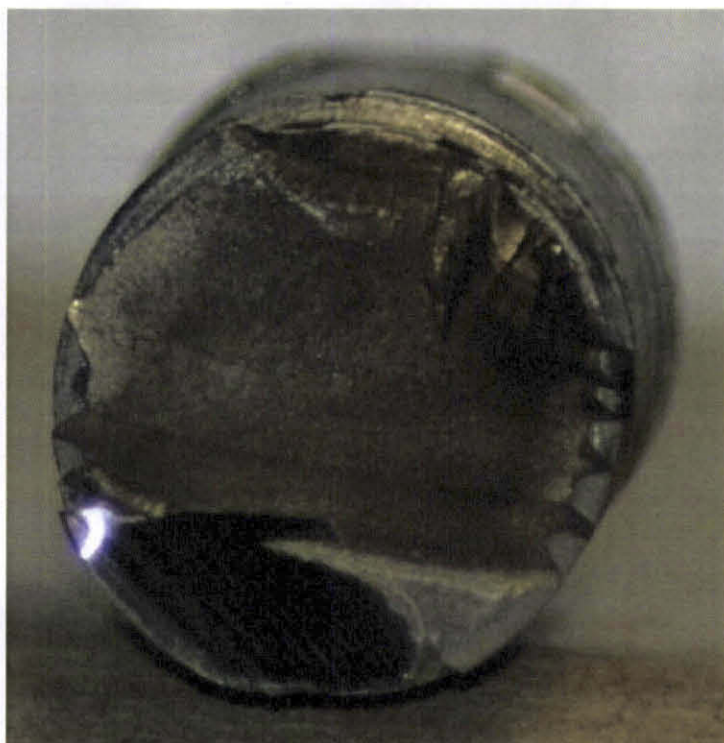
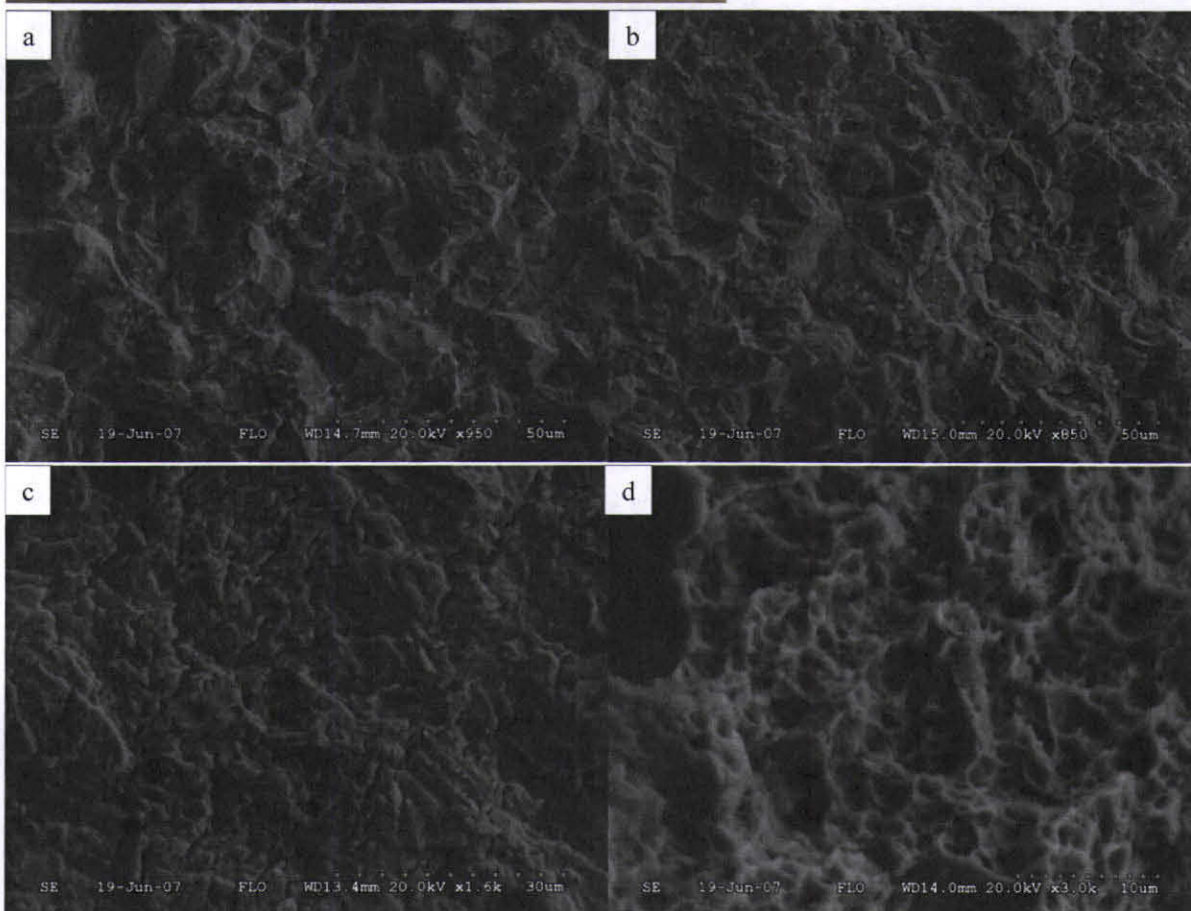
Figure 22 Representative pictures from fracture surface Bolt 6.
