SL 2012/15

RAPPORT OM LUFTFARTSULYKKE VED ALVØEN SKOLE, HORDALAND 18. FEBRUAR 2004 MED ROTORWAY EXEC, LN-OCH

Avgitt dato: 06.11.2012
SL Rapport: 2012/15

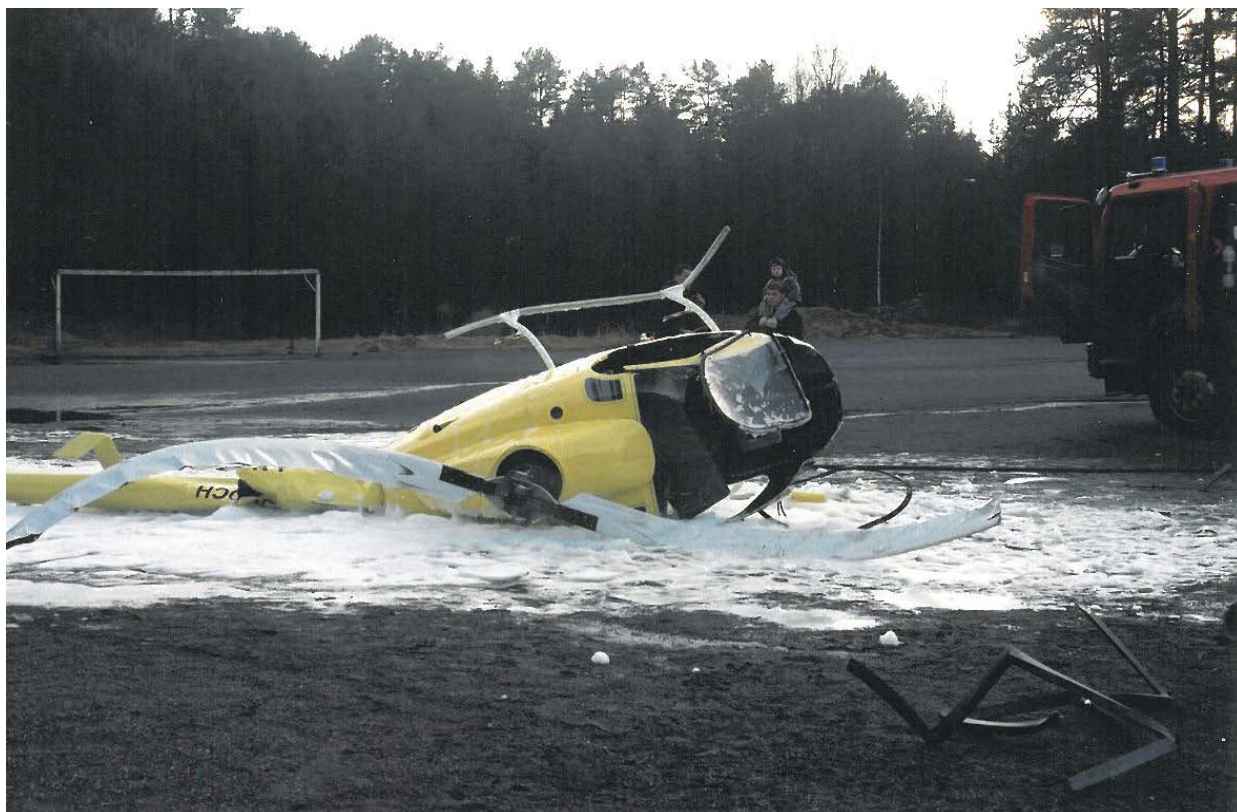
Figur 1: Helikopteret ved Alvøen skole. I forgrunnen ses fotballmålet som helikopteret traff.

Undersøkelser av helikopteret viste at flere drivreimer som overfører kraft fra motoren til rotorsystemet var skadd og en hadde brudd i kilen. Helikopteret var betydelig skadd som følge av rundvelten. Helikopteret framstod førøvrig som å ha vært være i god stand før ulykken.

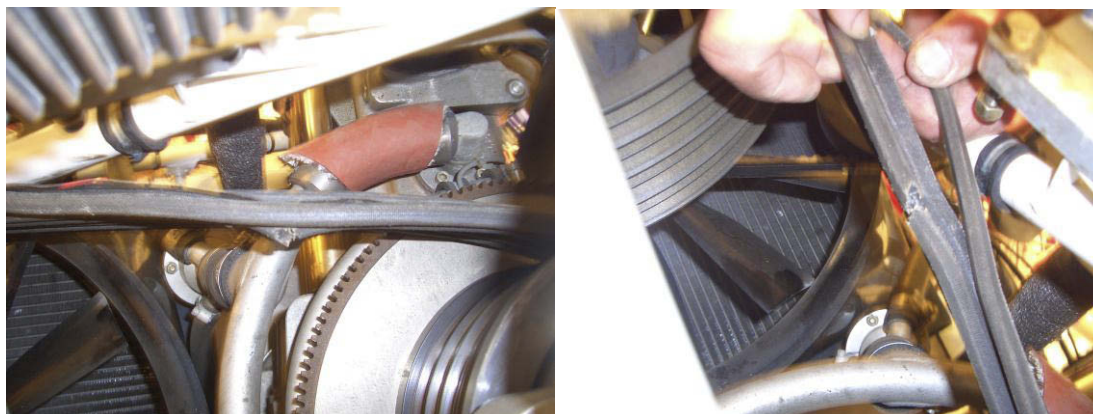
Figur 2: Drivreimen med brudd i kilen slik den framstod umiddelbart etter ulykken.

Drivreimene ble tatt med til havarikommisjonen for nærmere undersøkelser. En undersøkelse av bruddet viste at de innvendige forsterkningene i drivreimene hadde gått til brudd. Reimen framstod også som sprø uten at det var vesentlige sprekker på utsiden av bruddet. Kort tid etter ulykken oversendte eieren nye reimer av typen Bando Power Ace Combo 3V-630 til havarikommisjonen. Det er disse reimene som anbefales benyttet av helikopterfabrikanten. Disse "originale" reimene ble sammenlignet med de som var installert på ulykkeshelikopteret. Geometrisk var de to reimene like. En gjennomskjæring viste at de originale tilsynelatende har mer innvendig forsterkning enn de som

var montert ved ulykken. Havarikommisjonen utførte flere strekkprøvinger av den nye "originale" reimen og den som var installert på helikopteret ved ulykken. Det var imidlertid stor varians i testresultatene og ikke et entydig resultat, men trenden var at de som var brukt ved ulykken hadde en større forlengelse enn de originale. Reimene leveres sammensatt fra leverandør og de må manuelt deles opp i reimer som består av to og to enkeltreimer ved installasjon på helikopteret. De installerte reimene var delt opp ved hjelp av kniv, men uten at reimen var skadd. Ref. rapport SL 2011/27 som omtaler en ulykke hvor samme type helikopter havarert som følge av at en drivreim røyk og dro med seg to ledninger til motorens FADEC slik at den stanset.

I dette tilfellet var det benyttet andre reimer enn de fabrikanten originalt hadde benyttet. Reimene var, etter det SHT er opplyst om, levert med helikoptret ved import fra USA til Norge. SHT har indikert at reimene kan ha hatt dårligere egenskaper enn de originale. Havarikommisjonen antar at det automatiske strammesystemet strammet reimene inntil en gikk til brudd og at de tre gjenværende ikke lot seg stramme videre. Systemet klarte dermed ikke å opprettholde nok strekk slik at forbindelsen begynte å slure mellom motor og rotor. Siden reimen tilsynelatende framstod som hele og uskadde før oppstart og siden det ved oppstart ikke var noen form for sluring under innkobling av rotorsystemet hadde fartøysjefen små muligheter til å detektere at reimene ikke var av ønsket kvalitet. For dette helikopteret er drivreimene essensielle for å drive rotorsystemet og dermed holde helikopteret flygende. Luftfartøy i eksperimentklassen er ikke underlagt samme krav til å dokumentere komponenters kvalitet og egnethet som andre luftfartøy. Dog skal byggeunderlag følges og dokumentasjon som verifiserer identitet, kvalitet og innkjøpskilde for anvendt råmateriale, standarddeler og øvrige komponenter skal vedlegges byggejournalen. Selvbygde helikopter er, på samme måte som helikopter med ordinære typesertifikat, lite tolerante for komponenter som ikke holder akseptabel standard. Siden kravet til dokumentasjon og standard for komponenter benyttet til selvbygde helikoptre ikke er så rigide som for andre luftfartøy, faller et vesentlig ansvar på selvbyggeren/eieren. Denne ulykken kan illustrere denne utfordringen.
