SL 2012/16

RAPPORT OM LUFTFARTSULYKKE PÅ TRYSIL
FLYPLASS SÆTERÅSEN 19. AUGUST 2012 MED
THE NEW PIPER AIRCRAFT PA-28-181 ARCHER III,
LN-LFL

Avgitt dato: 19.11.2012
SL Rapport: 2012/16

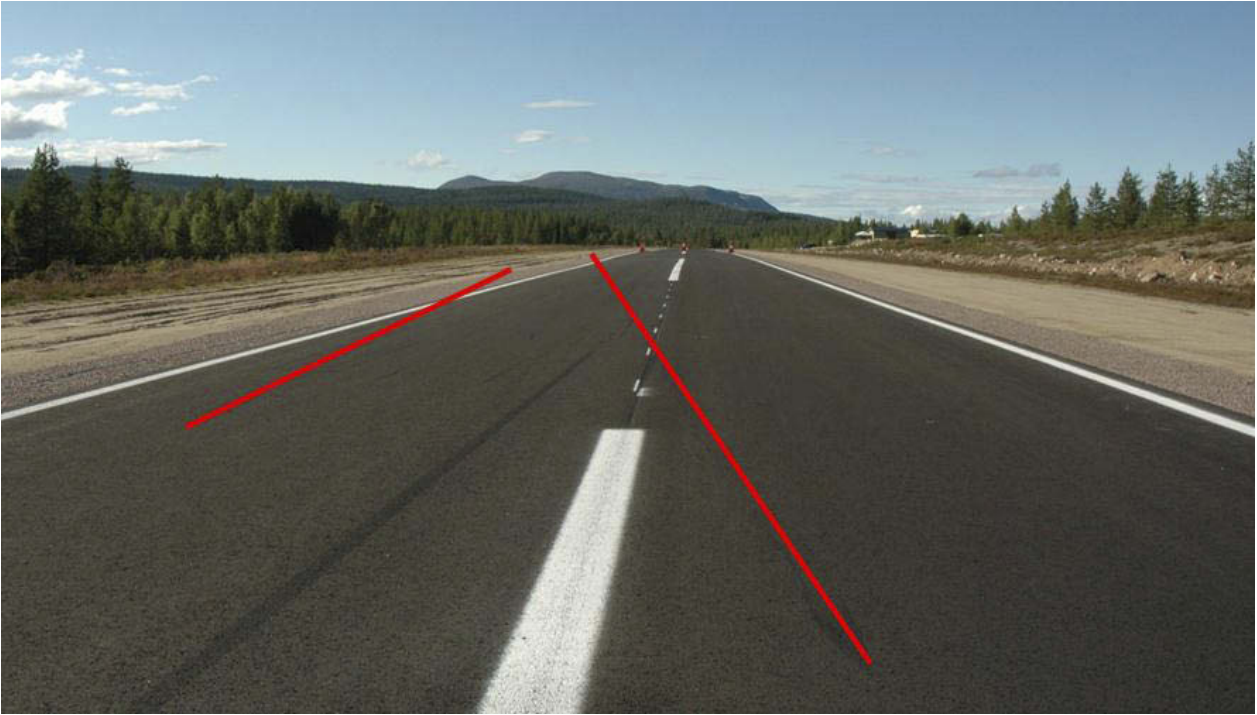
Spor viste at LN-LFL ble landet tilnærmet på senterlinjen, men ca. 350 meter inn på rullebanen og med flyets nese pekende ca. 20 grader ut mot venstre. Ca. 30 meter senere kom venstre hovedhjul på utsiden av den asfalterte delen av rullebanen og senere også høyre hovedhjul. Lengre fremme var det tydelige spor etter at flyets hale subbet nedi grusen på rullebanen. Deretter viste sporene at flyets retning ble korrigert inn mot asfalten igjen, men at venstre hovedhjul på ny deiset ned i grusen mens høyre hovedhjul var noe inne på den asfalterte delen av rullebanen. Fartøysjefen har forklart at den grusdekte delen av rullebanen var «utrolig myk, porøs og annerledes» enn asfalten. Han hadde den forståelse av at når en rullebanebredde blir oppgitt til 30 meter, skal det være fast bæreevne i hele rullebanens bredde.

Figur 1: Viser spor etter hovedhjulene under landing på rullebane 33 med nesene pekende ca. 20 grader ut mot venstre. Røde hjelpelinjer påført av havarikommisjonen. Bildet kan være misvisende ved at det ser ut som om avkjøringen skjer lengre inn på rullebanen enn i virkeligheten og at bredden på asfalten er bredere enn grusen. Se derfor figur 2 og ytterligere detaljer på skisse i figur 3.

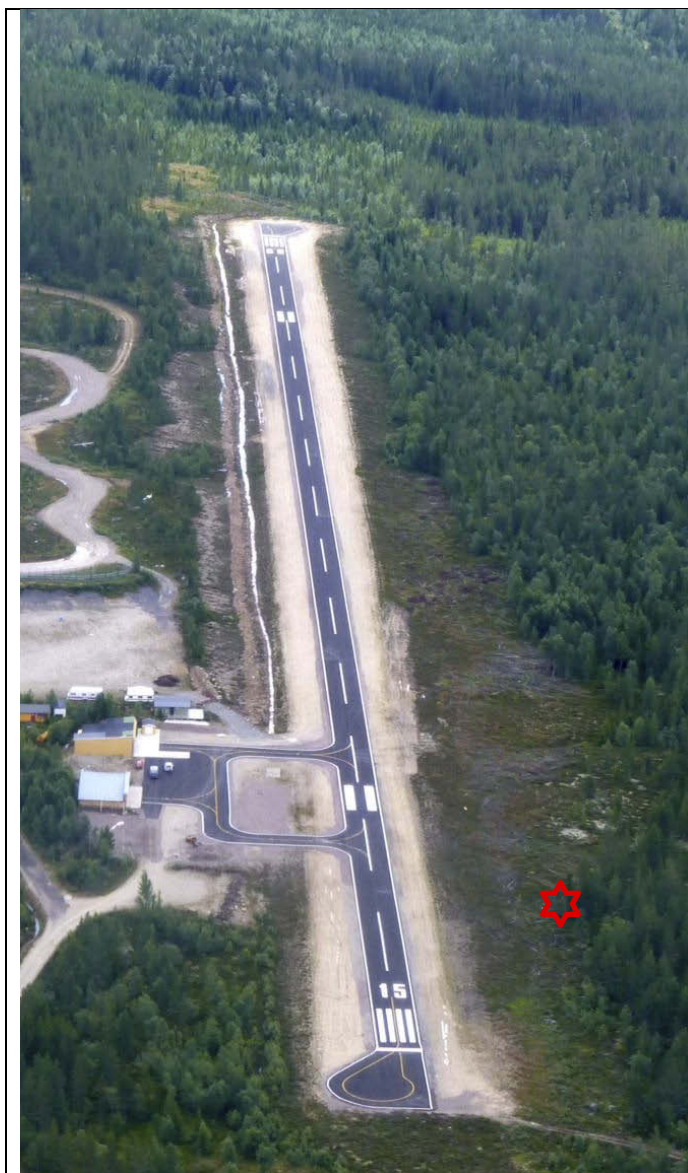
Det var flere vitner på flyplassen. De befant seg ved den nordligste hangaren (se figur 2) og observerte LN-LFL under landingsrundene. Et av vitnene har forklart at han ikke så siste landingen, men observerte flyet da det nærmet seg taksebanen i syd. LN-LFL hadde da retning mot dem og de ble redd for at de ikke stod trygt. Det ble registrert at flyet hadde svært lav høyde over rullebanen sammenlignet med de foregående landingsrundene.

Figur 2: Trysil flyplass Sæteråsen sett fra nord mot syd (foto: privat). Havaristed merket med rød stjerne.

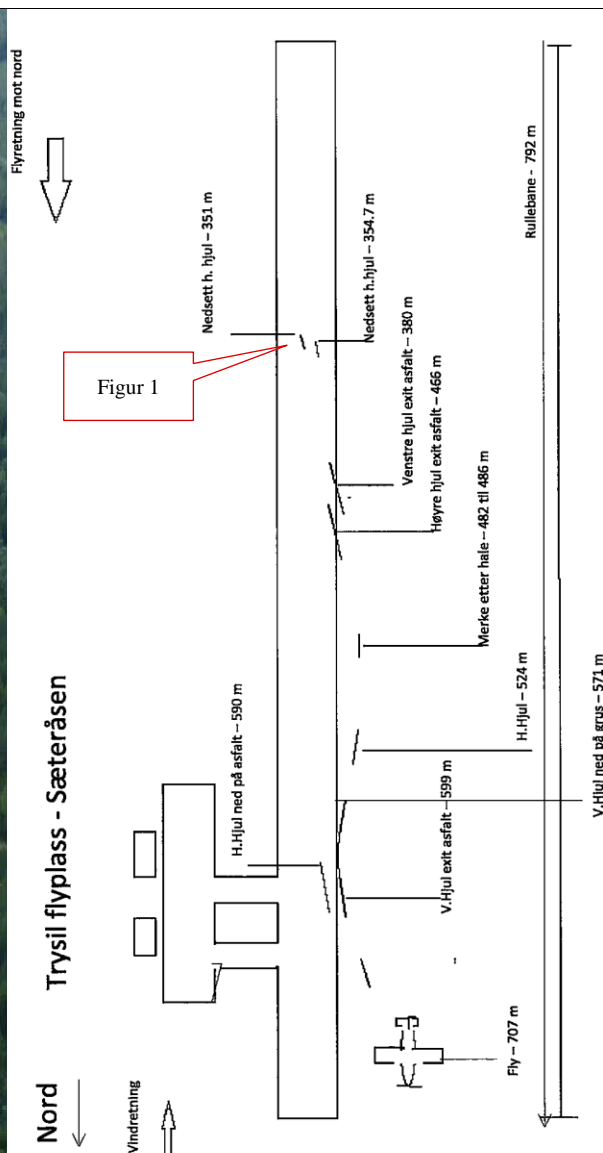
Etter at LN-LFL kom til ro ble flyet liggende ca. 30 meter på utsiden og ca. 90 meter før enden av rullebanen (se figur 3).

Figur 3: Skisse utarbeidet av politiet. Kun asfaltert del av rullebanen er med på skissen. Inntegnede spor er på den gruslagte delen av rullebanen. (figur «1» henvisning er påført av havarikommisjonen).

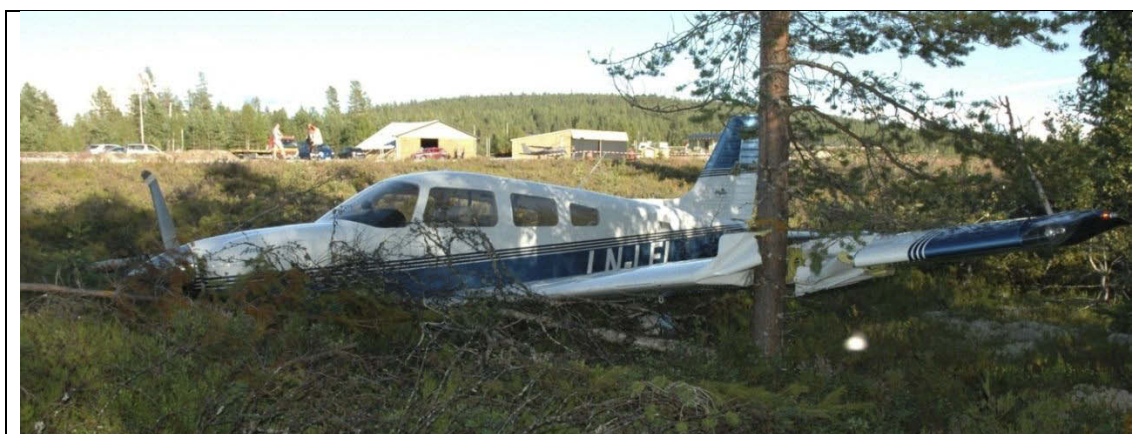
Et av vitnene er en brannmann som tilfeldigvis var på flyplassen. Da LN-LFL havarerte ringte han umiddelbart 112 for å tilkalle mannskaper fra brann, ambulanse og politi før han hjalp far og datter ut av flyet. Flyet hadde fått omfattende skader da det traff bakken og skled fremover, hovedsakelig da understellet ble revet av og da flyet traff en større trestamme med venstre ving (se figur 4). Flyets nødpeilesender (ELT) hadde blitt automatisk utløst og hovedredningssentralen ringte senere og ba fartøysjefen slå av nødpeilesenderen. Fartøysjefen og hans datter ble kjørt til legevakten for undersøkelser.

Figur 4: Viser noen av flyets skader og havaristed med rullebanen i bakgrunnen.
