RAPPORT

SL 2013/02

RAPPORT OM LUFTFARTSULYKKE 30. MARS 2006 PÅ AUSTRE BOKN I ROGALAND MED AGUSTA A109E, LN-OLH OPERERT AV LUFTTRANSPORT AS

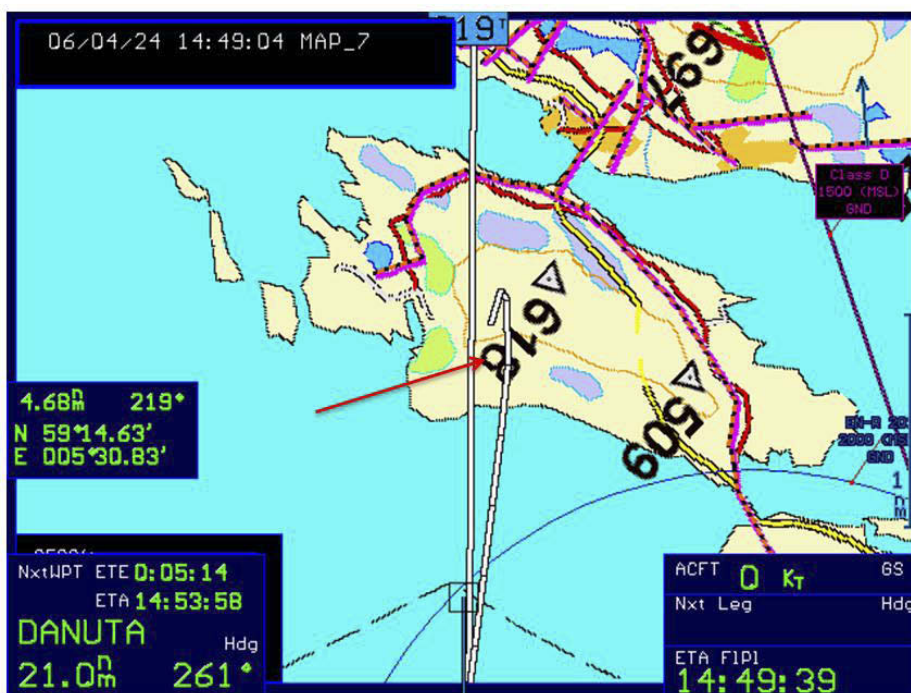
Figur 2: Øya Austre Bokn gjengitt på helikopterets elektroniske kart (Euronav). Den rette linjen til "Berge Danuta" til venstre (219°) og trekket helikopteret fløy til høyre. Det viser at helikopteret dreiet nær 180° til venstre like før havaridet. Havaristedet angitt med rød pil (se også Figur 8).

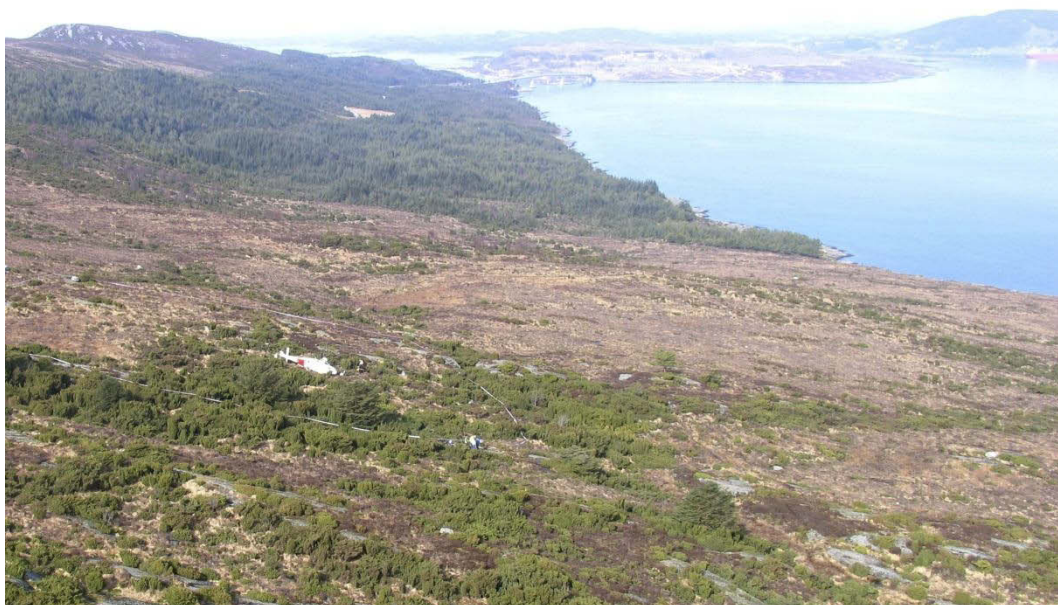
Figur 3: Helikoptervraket og havaristedet sett mot nord og Ognøya. Foto: Politiet.

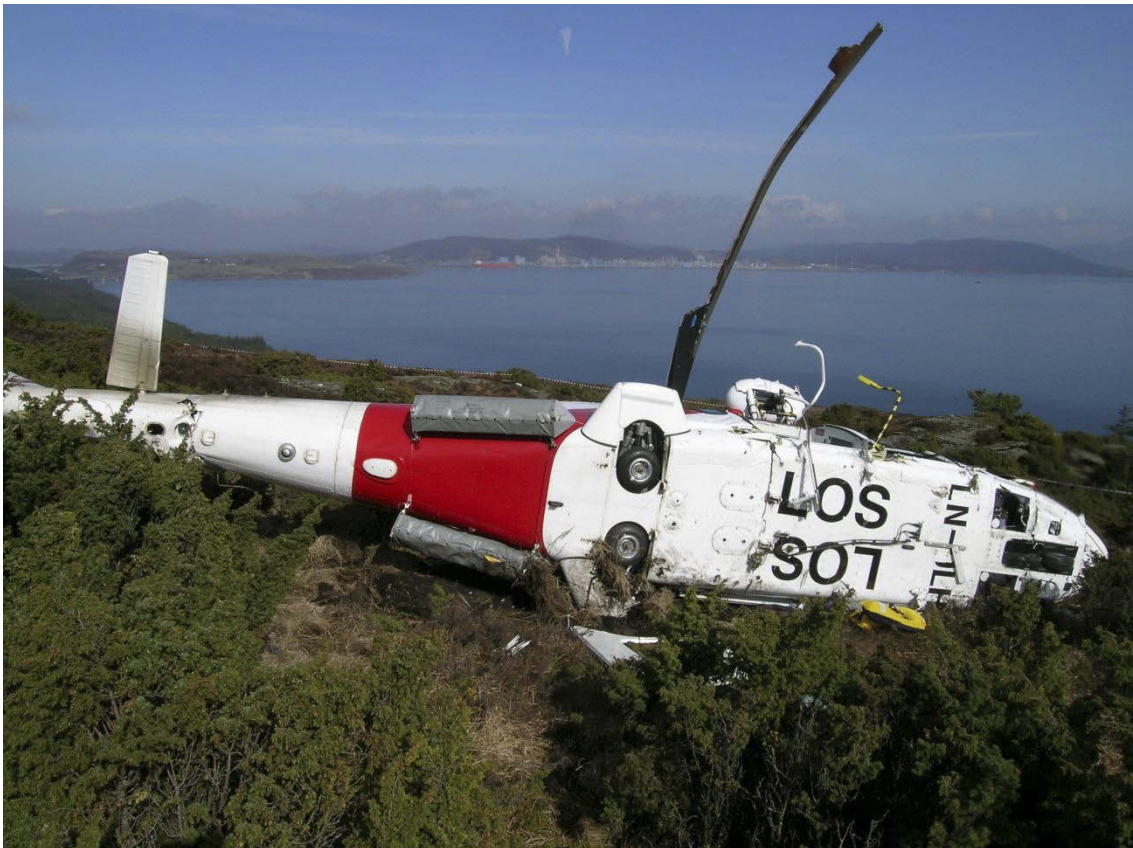
Figur 4: Undersiden på helikopteret sett med Kårstø i bakgrunnen.

2.2.2.2 Skadene på undersiden av skroget og personskadene tilsier at den vertikale hastigheten har vært forholdsvis høy. At halekonen og bøylen som skal beskytte halerotoren ble slått av før helikopteret falt til ro, kan forklares ved at halen var det første som traff bakken under oppbremsing før landingen. En heving av nesen er korrekt prosedyre for å redusere horisontal hastighet og gjennomsynking i forbindelse med en landing under autorotasjon. Det er sannsynlig at helikopteret deretter slo nesen ned mot terrenget slik at de vertikale belastningene ble størst langt framme i helikopteret. For øvrig tyder skadene på undersiden at helikopteret traff forholdsvis flatt mot terrenget.

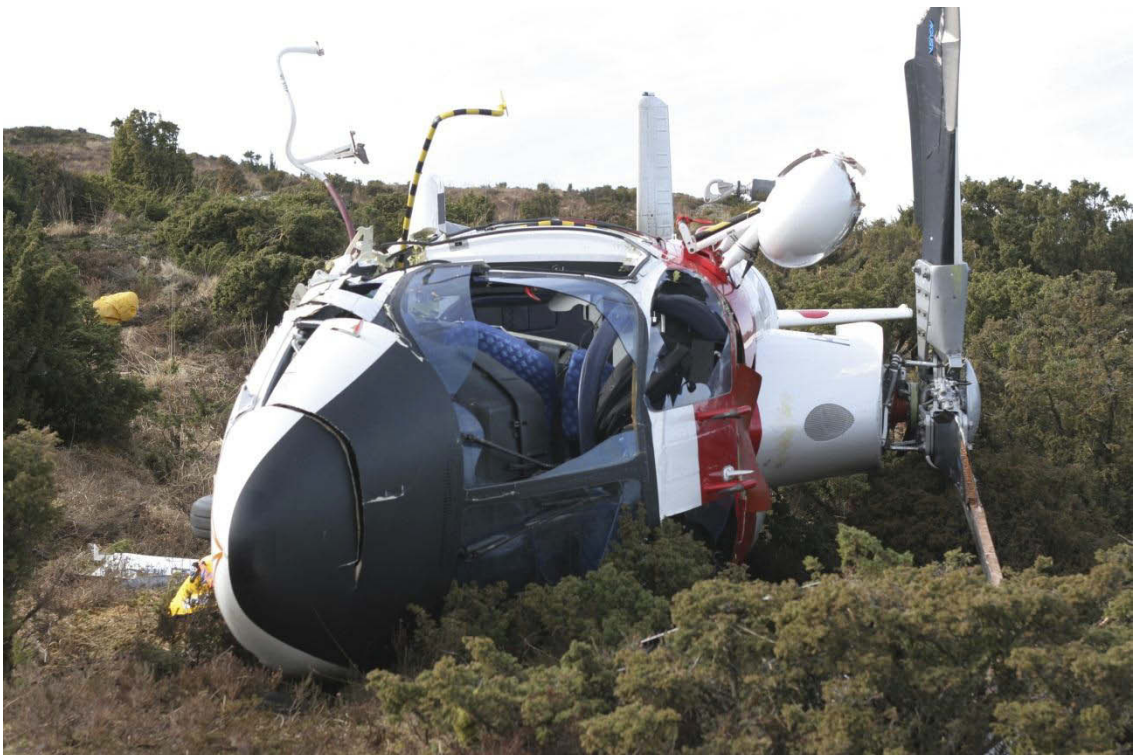
Figur 5: Fronten på helikopteret. Foto: Politiet.

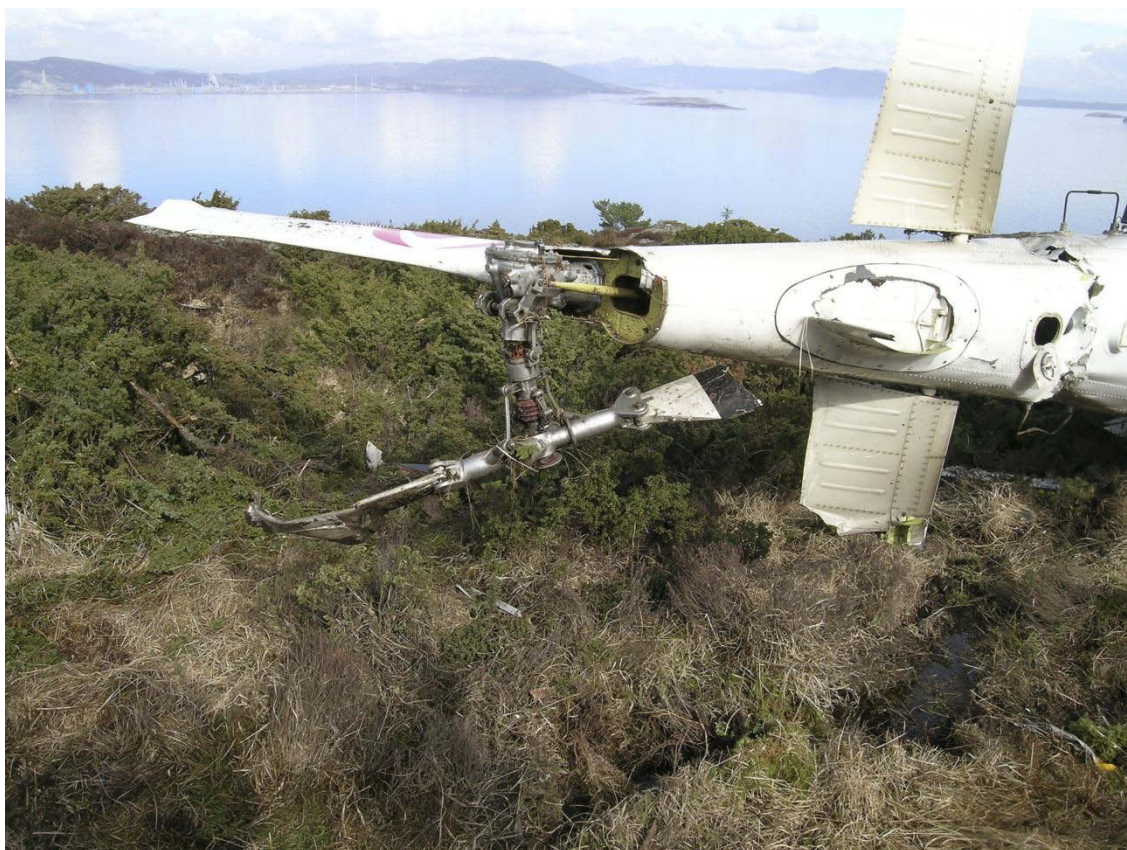
Figur 6: Halen på helikopteret. Halerotorgearboksen sitter fast selv om halerotoren henger delvis løs fordi akslingen er knekt. Halekonen og bøylen som beskytter halerotoren er slått av. Til høyre på bildet er halebommen nærmest delt i to. I bakgrunnen til venstre sees Kårstø. I bakgrunnen til høyre for midten i bildet sees Herviksfjorden hvor "Clipper Sky" lå.

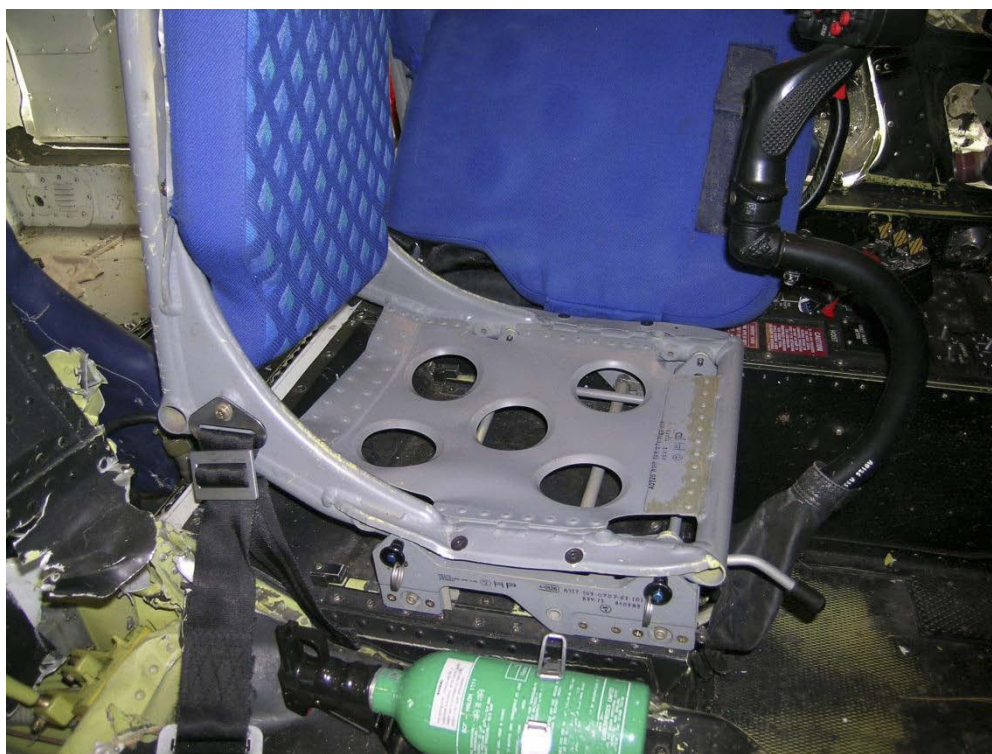
- 1.15.5 Setene i helikopteret hadde ikke innebygde energiabsorberende soner for å redusere belastninger på kroppen ved krefter i vertikal retning. Flygebesetningens seter ble noe deformert under landingen (se fartøysjefens sete i Figur 7).

Figur 7: Deformasjon av fartøysjefens sete.

2.6.1.2 Sparsom vegetasjon og et tynt lag med torv var med på å dempe sammenstøtet mot bakken. Beselastningene ble likevel store, og særlig deformasjonen av fartøysjefens sete viser de betydelige kreftene han ble utsatt for (se Figur 7). Dette setet har ingen energiabsorberende funksjon, og deformasjonen av setet bidro bare i ubetydelig grad til å dempe belastningene. Flere helikopterprodusenter har i de siste årene lagt betydelige ressurser i å konstruere seter med deformasjonssoner som absorberer mye av energien fra vertikale slag. Havarikommisjonen mener det er grunn til å anta at ryggskadene i forbindelse med denne ulykken kunne vært redusert hvis helikoptertypen hadde vært utstyrt med energiabsorberende seter.

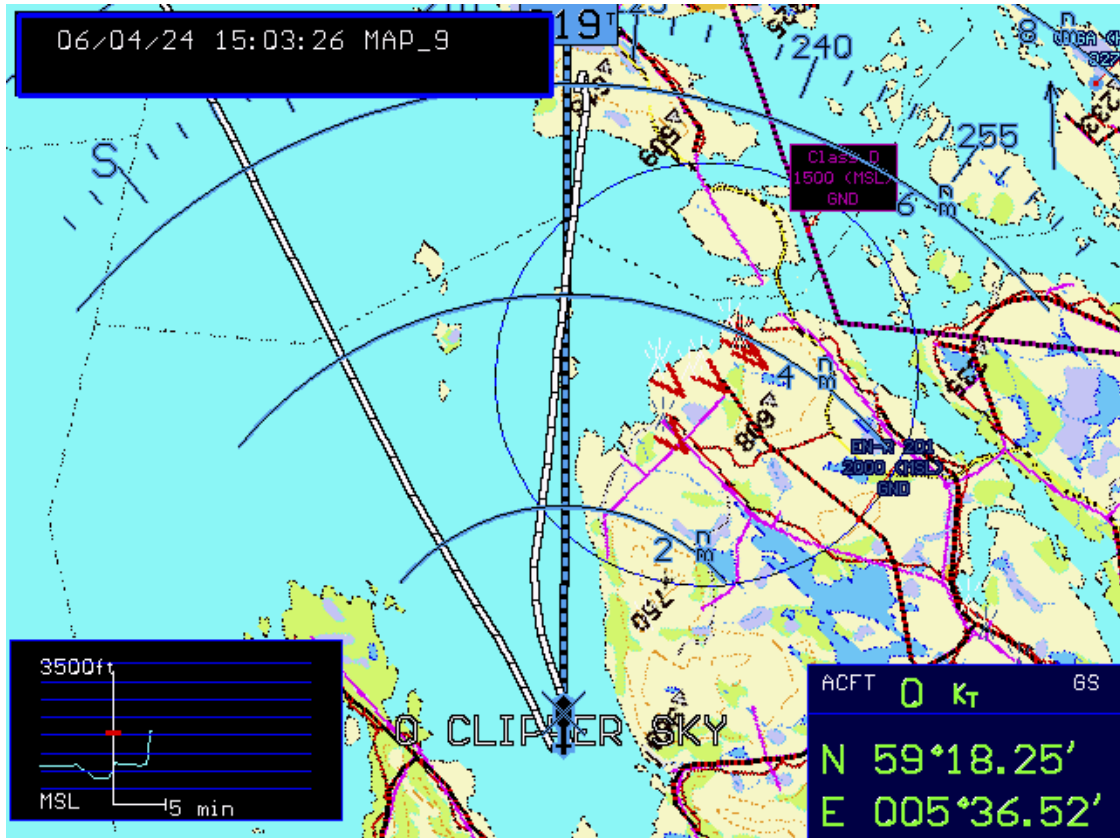
- 1.16.2 Kartsystemet kunne også gi vertikal informasjon. Det var registrert at helikopteret like før havariet steg brått fra en høyde på ca. 600 ft til ca. 1 500 ft.

Figur 8: Avspilling av fløyet rute med hvit stiplet linje (innkommende rute til venstre og havaristedet i øvre billedkant). Det direkte trekket mellom “Clipper Sky” og “Berge Danuta” er markert med mørk blå stiplet linje. Luftfartshindringer på Kårstø er markert som røde høydesymboler (vinkler). Informasjon om helikopterets flygehøyde de siste 10 minuttene er gjengitt med blå strek i nedre venstre hjørne.
