RAPPORT

SL 2013/04

RAPPORT OM LUFTFARTSULYKKE VED STALHEIM I HORDALAND 7. MAI 2002 MED EUROCOPTER AS-350 B1, LN-OPP

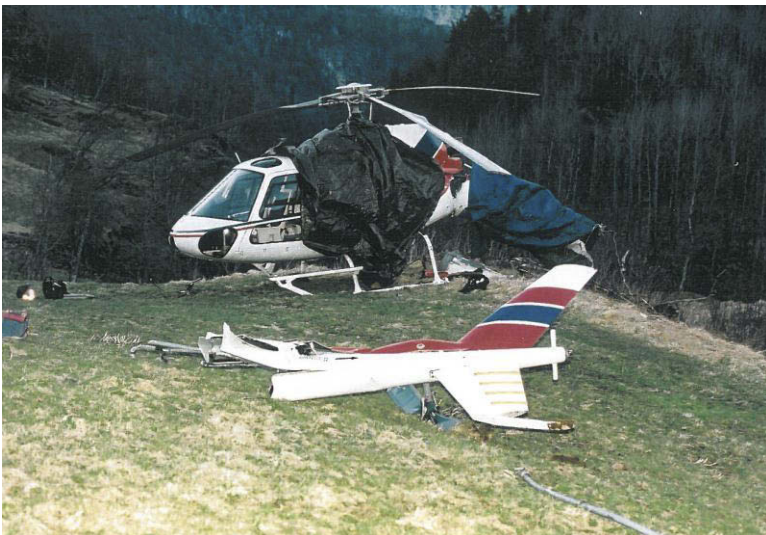
Figur 1: Bilde av helikopteret slik det ble stående etter landingen. (Foto: politiet)

Senere inspeksjon av helikopteret og ulykkesstedet viste at helikopteret hadde beveget seg 0,5 til 1 meter mot venstre etter første kontakt med bakken og at nesen på helikopteret hadde blitt skadet etter at den hadde vært nede i bakken. Venstre landingsunderstell (skid) brakk i fremkant av fremre cross tube. Starflex armene tilhørende de to rotorbladene som hadde vært i kontakt med halebommen hadde brukket. Halebommen ble kuttet både framfor og bak den horisontale

stabilisatoren og restene av halebommen ble revet løs fra helikopterskroget i innfestingen. Alle flygekontroller ble funnet å være i orden. Det ble funnet metallspen på to av motorens chip plugger. Motorens kompressor lot seg rotere, men det resulterte i en mekanisk lyd fra området under kompressoren.

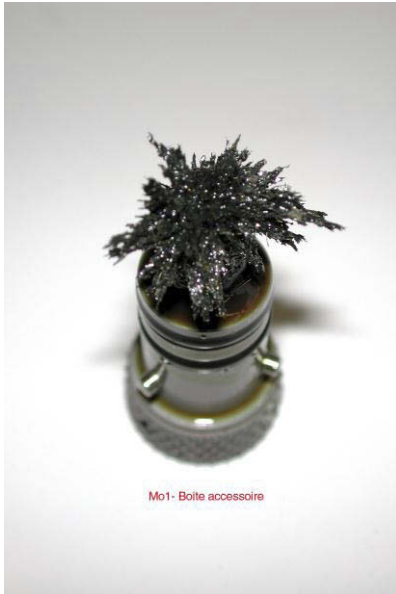
Motoren ble demontert og fraktet til SHT for undersøkelser. Oljeprøve og metallspen fra magnetpluggene (se figur 4) ble analysert.

Figur 4: Magnetplugg med metallspoon fra modul 01.

En innledende undersøkelse hos SHT pekte mot en feil ved sammenkoblingen mellom MO 01 (Transmission shaft and accessory gearbox) og MO 02 (Axial compressor), og at dette hadde ført til mekaniske skader med påfølgende sponproduksjon og tenning av chip lys i cockpit.

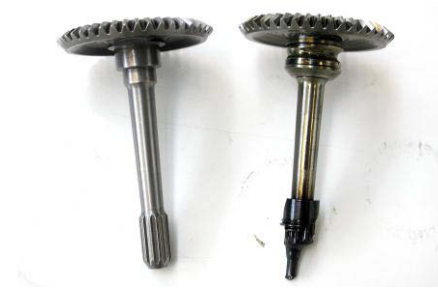
Figur 5: Til høyre er accessory bevel gear med nedsmeltet spline ende og bruddfragment fra tilhørende "hun" spline.

1. MO 01, Splined sleeve hos inlet bevel gear var betydelig deformert og skadd. To avrevne fragmenter ble funnet i bunn av enheten uten noen unormal fargeendring². En del fra splined sleeve ble funnet med misfarging og presset inn i MO 02s tail gear splines. Tennene til inlet bevel gear var uskadde. Metallpartikler gjorde at drive gear lager hadde motstand.
2. MO 02, Accessory bevel gear drive splines var vesentlig skadd med slitasjemerker, avrevne partier og smelteskader på tuppen (se figur 5). Lagrene var ødelagte med slitemerker i indre lagerbane, slitasjemerker på ytre diameter hos ytre lagerbane og deformerte kuler. 35 tann gear hadde betydelige skader på tennene og kontaktskader helt ned mot bunn. Det samme gjaldt 42 tanns gear. Her var det i tillegg kontaktskader.

Turbomeca konkluderte med et antatt scenario hvor montering av modul 01 mot modul 02 har skadd de respektive splines. Det tenkes at tennene til MO 01 har truffet de tilsvarende hos MO 02 og ikke gått inn i hverandre som forutsatt. Boltene som binder de to enhetene sammen skal deretter blitt dratt til med så stor kraft at de to delenes tenner har blitt skadd i tillegg til at hullene på monteringsflatene ble deformert. De to fragmentene som ble funnet løse, uten misfarging, antas å ha blitt presset løs under sammenstilling. Fravær av misfarging tas til inntekt for dette resonnement. En videre bruk av motoren med splines som ikke lengre hadde full lengde og dermed redusert kontaktflate, antas å ha medført den videre oppbrekkingen og skadene.

Årsaken til at motorens turtall økte ukontrollert kan mest sannsynlig føres tilbake til akslingen som driver accessory gearbox og tilhørende splineforbindelse i modul 01. Da denne forbindelsen gikk til brudd ble det gitt feil styringssignaler til drivstoffkontrollen. Dette skjedde samtidig med at magnetpluggen gav varsel om at motoren produserte metallspån. Det siste medførte at fartøysjefen valgte å ta kontroll over situasjonen ved å stenge ned motoren.

Motorfabrikanten Turbomeca knytter de deformerte hullene i festflensen til unormalt høy kraft ved tilsetting av festboltene på grunn av at tennene i stedet for å gå inn i hverandre møttes topp mot topp. SHT anser at dette er et mulig scenario, men kan heller ikke utelukke at hullene ble deformert som følge av ulykkes-sekvensen. Undersøkelsen har ikke lyktes med hverken å bekrefte eller utelukke at tennene kunne hatt en defekt før de ble montert. Gjennom samtaler med Airlift framkommer det at Airlift ikke anser at det er mulig å feilmontere modulene og ser bort fra muligheten til å tiltrekke boltene med en kraft som Turbomeca forutsetter. Havarikommisjonen anser at sannsynligheten for å kunne feilmontere er liten, men finner ikke å kunne konkludere entydig med hva som har skjedd i dette tilfellet.

All informasjon og usikkerhet som har framkommet i undersøkelsen har hele tiden vært kjent både for motorfabrikanten Turbomeca og operatøren Airlift og begge har økt sin fokus knyttet til sammenføring av moduler. SHT er ikke kjent med at det har vært lignende tilfeller i den lange tiden som har gått siden ulykken skjedde. Franske luftfartsmyndigheter har, gjennom BEA, også vært kjent med de faktiske opplysningene som har framkommet i denne undersøkelsen. Den 11. april 2003 utgav Turbomeca et Alert serviceletter No 2228/03/Arriell/71. Her pekes det på viktigheten av å påse at modul 01 og 02 er i inngrep med hverandre og at dette kan verifiseres ved å dreie aksialkompressoren.
