SL 2013/05

## RAPPORT OM LUFTFARTSULYKKE PÅ KRISTIANSAND LUFTHAVN KJEVIK 11. JANUAR 2008 MED BEECH 58P BARON, N711MJ

Avgitt dato: 12.02.2013  
SL Rapport: 2013/05

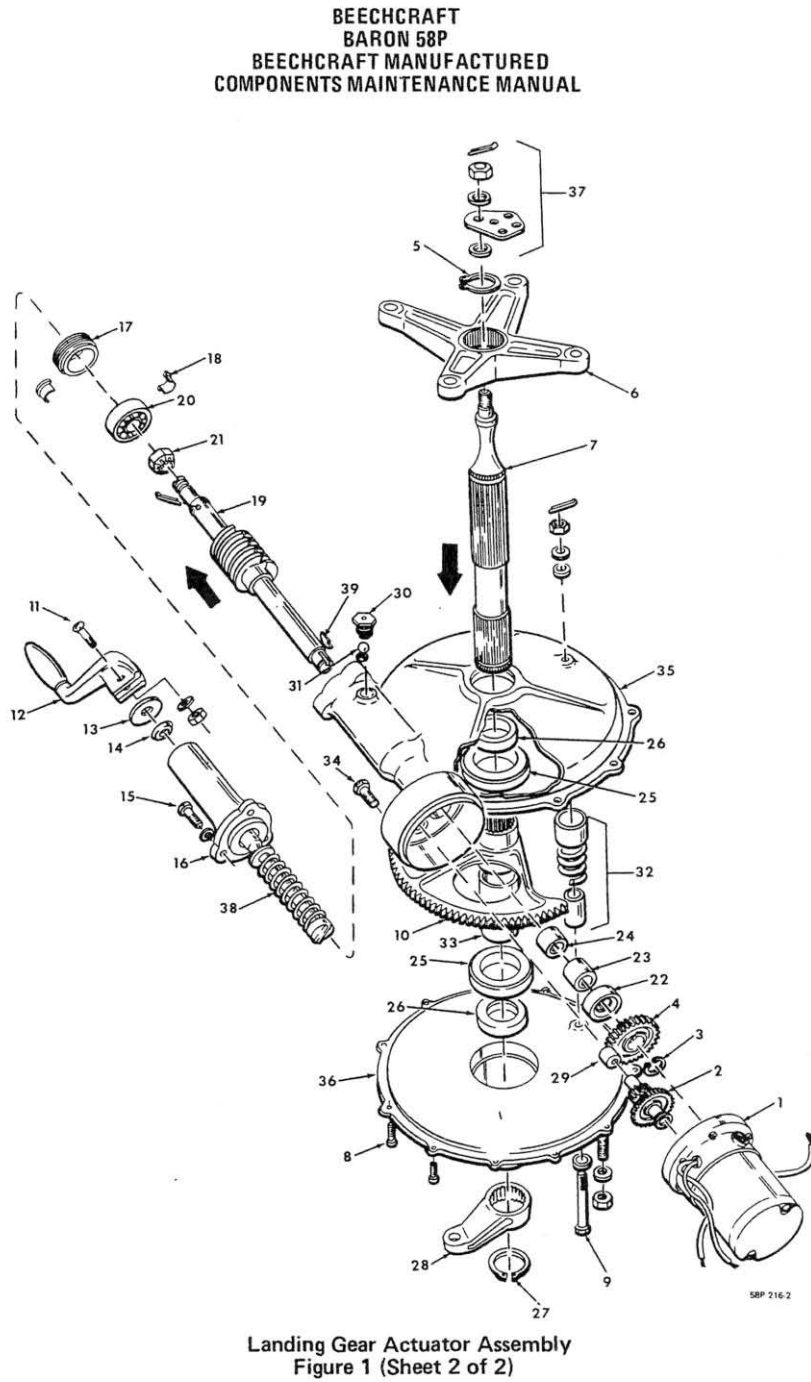
Figur 1: Landing Gear Actuator.

Setene og gulvplatene i kabinen ble deretter fjernet slik at det ble mulig å få tilgang til Landing Gear Actuator (se Figur 1). Undersøkelsen av aktuatoren viste følgende:

- Det var betydelig slitasje på tennene på tannkransen, særlig nær endene (del 10, Figur 1 og Figur 3).
- Snekkeskruen så ut som ny og var uten synlig slitasje (del 19, Figur 1)
- Sveiven for manuell senkning av understellet satt fast, men roterte fritt etter at den elektriske motoren var avmontert.

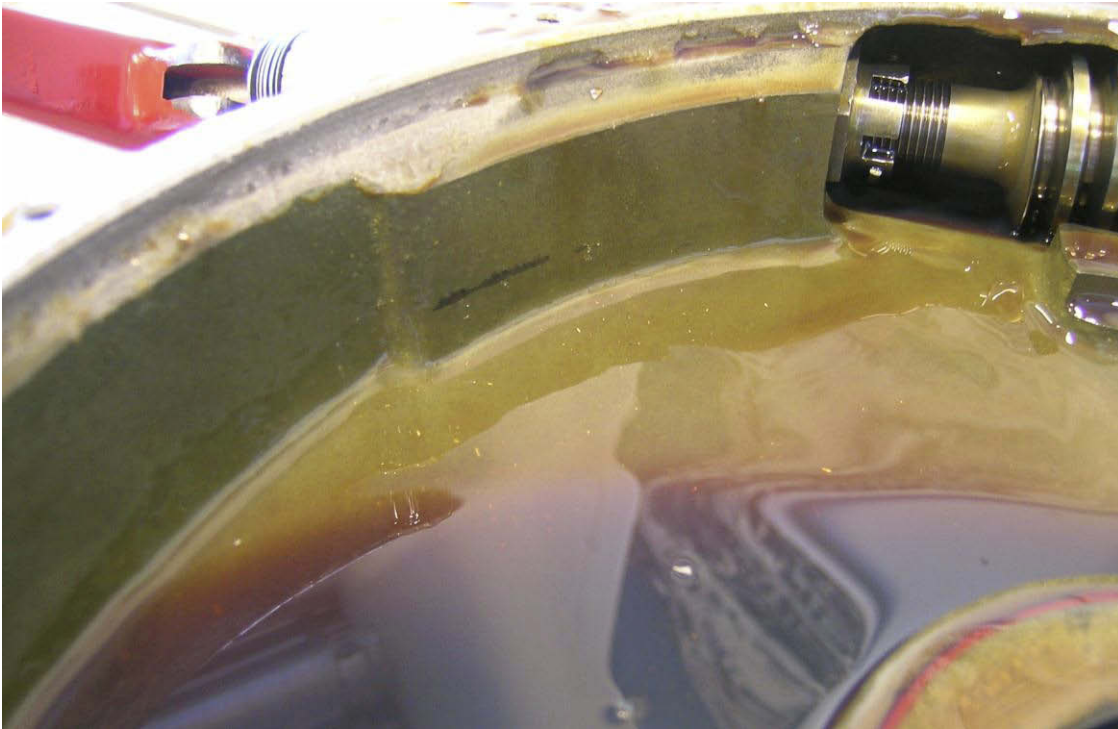
- Aktuatorene ble funnet nær LDG GEAR DOWN posisjon.
- Aktuatorene så ut til å være helt ny.
- Den elektriske motoren satt fast og kunne ikke dreies (se Figur 4).
- Det var rikelige mengder smørefett og olje i enheten.
- Oljen inneholdt partikler av bronse (se Figur 2).

Figur 2: Bronsepartikler i gearoljen. Deler av snekkeskruen vises i øvre høyre hjørne.

Havarikommisjonen mener at slitasjen på tannkransen og metallspenene i gearoljen viser at Landing Gear Actuator har vært belastet også forut for denne flygingen. Dette skyldtes mest sannsynlig feil ved riggingen av understellsmekanismen. Hvis Landing Gear Actuator eksempelvis tillates å gå i intern stopp uten at understellene går i lås, kan tannkransen og den elektriske motoren bli overbelastet. Fordi understellsmekanismen ble bøyd under ulykken, har havarikommisjonen ikke gått nærmere inn på hva som eventuelt var feilrigget og når feilriggingen oppsto.

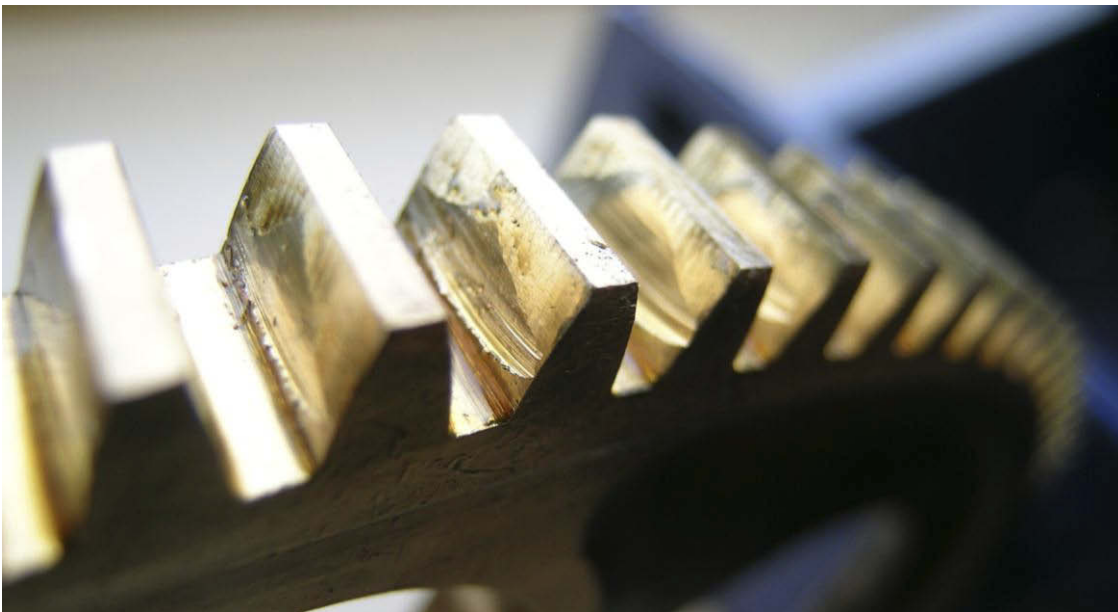
Figur 3: Slitasje på tenner på tannkransen.

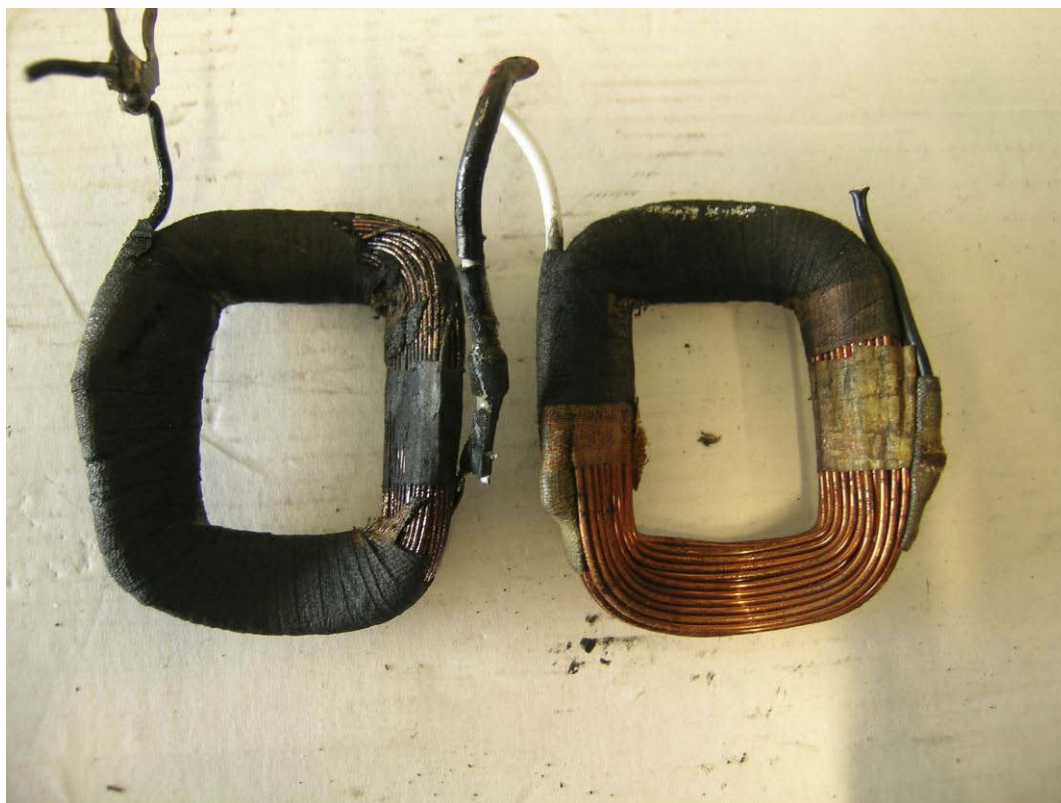
Den elektriske motoren ble deretter åpnet. Innvendig ble det funnet klare tegn til overoppheting, blant annet dråper av smeltet metall. Særlig den ene av de to statorviklingene var brent. Måling viste at det var kortslutning i statorviklingene (se Figur 4).

Figur 4: Statorviklingen til venstre er brent.

Havarikommisjonen antar at den elektriske motoren brant opp i det understellet ble valgt ned under innflygingen til Kjevik. Automatsikringen løste deretter ut. Det er mest sannsynlig at Landing Gear Actuator stoppet opp i den stillingen den ble funnet i etter havariet, det vil si in nær DOWN posisjon, men ikke tilstrekkelig langt ned til at understellet gikk i lås. Dette skulle tilsi at de tre grønne understellslysene aldri ble tent. Hjulene har imidlertid vært så langt nede at både støybildet og aerodynamiske forandringer i flyet skulle tilsi at de var nede. Etter at fartøysjefen slo av all strømforsyningen på flyet var understellets indikator- og varslingssystem satt ut av spill. Det er en viktig faktor som forklarer hvorfor det var mulig å lande med understellet ute av lås. Brann om bord i fly er dramatisk og må unngås. Havarikommisjonen mener derfor at det var riktig av fartøysjefen å slå av all strøm for å hindre at de elektriske problemene kunne utvikle seg til en brann.
