# RAPPORT

SL 2013/06

RAPPORT OM LUFTFARTSULYKKE PÅ  
HELIKOPTERBASEN KAPP HEER, SVALBARD  
30. MARS 2008 MED MIL MI-8MT, RA-06152,  
OPERERT AV SPARK+ AIRLINE LTD.

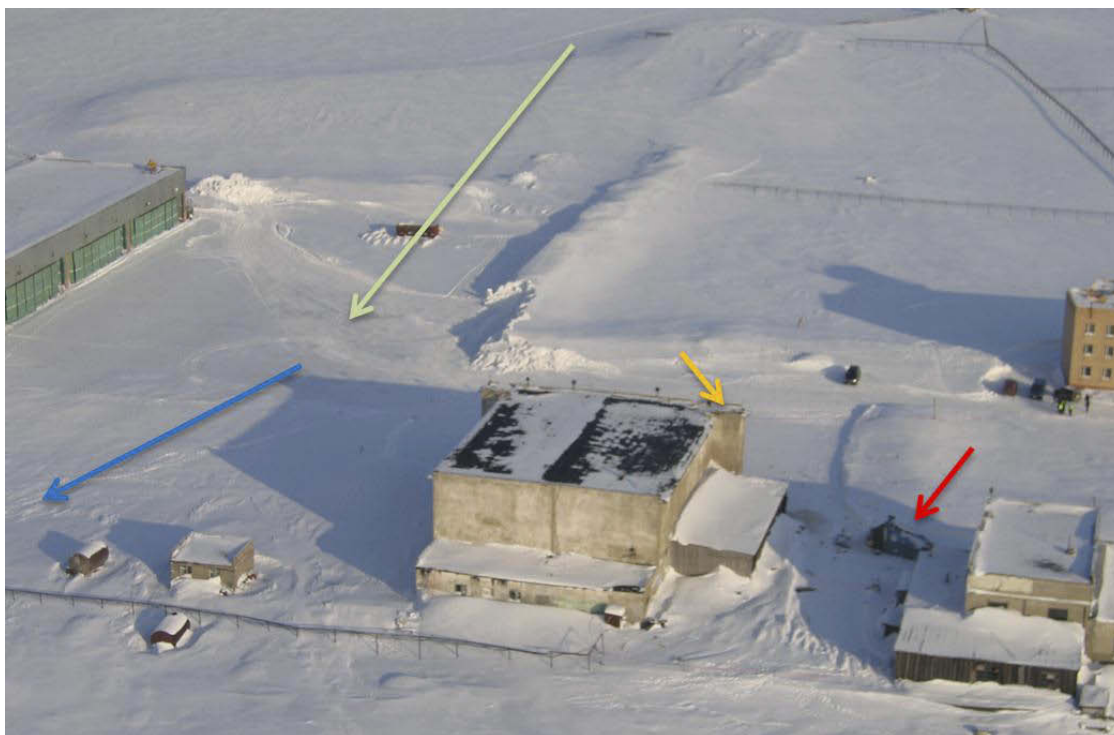
Figur 2: Helikopterbasen sett mot øst-nordøst. Lys grønn pil viser innflygingsretningen mot forventet landingspunkt. Blå pil viser planlagt rute ved avbrutt landing. Gul pil markerer treff på den minste hangar. Rød pil peker på helikoptervraket. Bildet er tatt tre dager etter ulykken, etter at deler av brøytekanten nærmest landingsplassen var fjernet.

- 1.10.4 Da ulykken skjedde var ikke selve landingsplassen og taksebanen brøytet. Avgangene og landingene foregikk derfor fra plattingen foran den største hangaren. Det meste av området mellom hangarene var brøytet og omsluttet av til dels høye brøytekanter. Etter at ulykken skjedde, ble en del av brøytekanten nærmest landingsplassen fjernet (se Figur 2).

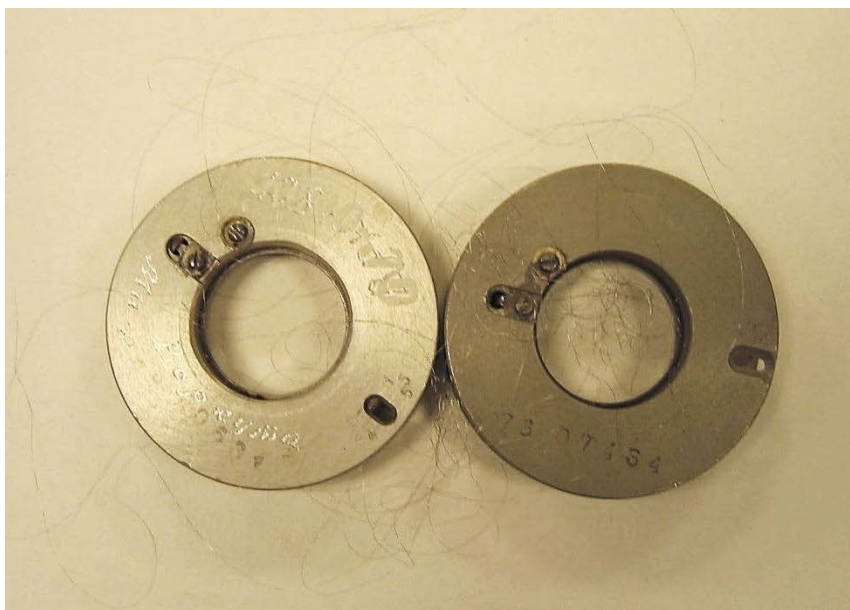
- 1.11.1.2 De seks spolene ble brakt til den russiske havarikommisjonen (IAC) i Moskva for avspilling. Tråden på den aktive spolen var slitt i stykker og hadde floket seg. Ingeniører ved laboratoriet greide imidlertid å sette bitene riktig sammen og hente ut informasjon fra innspillingene. Denne informasjonen var nyttig for undersøkelsen.

Figur 3: To spoler med floket tråd.

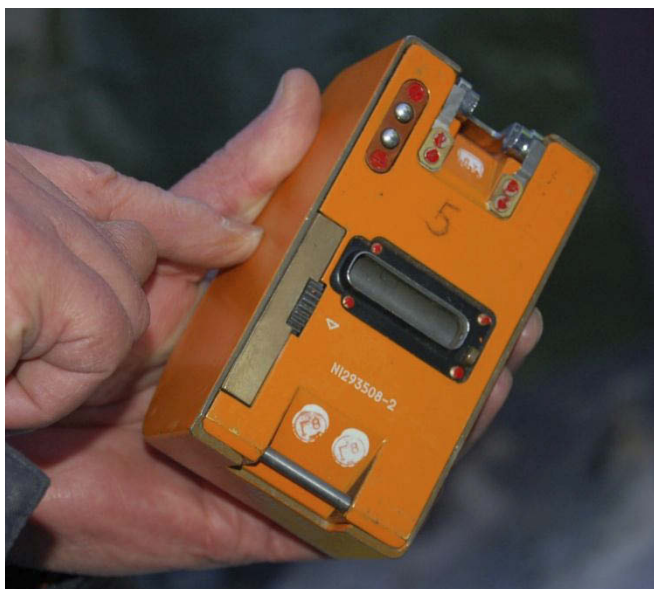
- 1.11.2.1 Helikopteret var utstyrt med en ferdskriver (Flight Data Recorder – FDR) modell SARP-12. Den var utstyrt med en filmbasert lagringsenhet type KS-05 med serienummer 1293508-2. Ferdskriveren var plassert bak i kabinen, i et område som ble sterkt skadet under ulykken, men lagringsenheten var uskadet.
- 1.11.2.2 Lagringsenheten ble brakt til IAC i Moskva for avspilling. Da lagringsenheten er basert på fotografisk film, må filmen byttes når den er ferdig eksponert. Det viste seg at den aktuelle filmen ikke var byttet som foreskrevet, men spolt tilbake og eksponert dobbelt.

Figur 4: Lagringsenheten til ferdskriveren (kassett inneholdende fotografisk film).

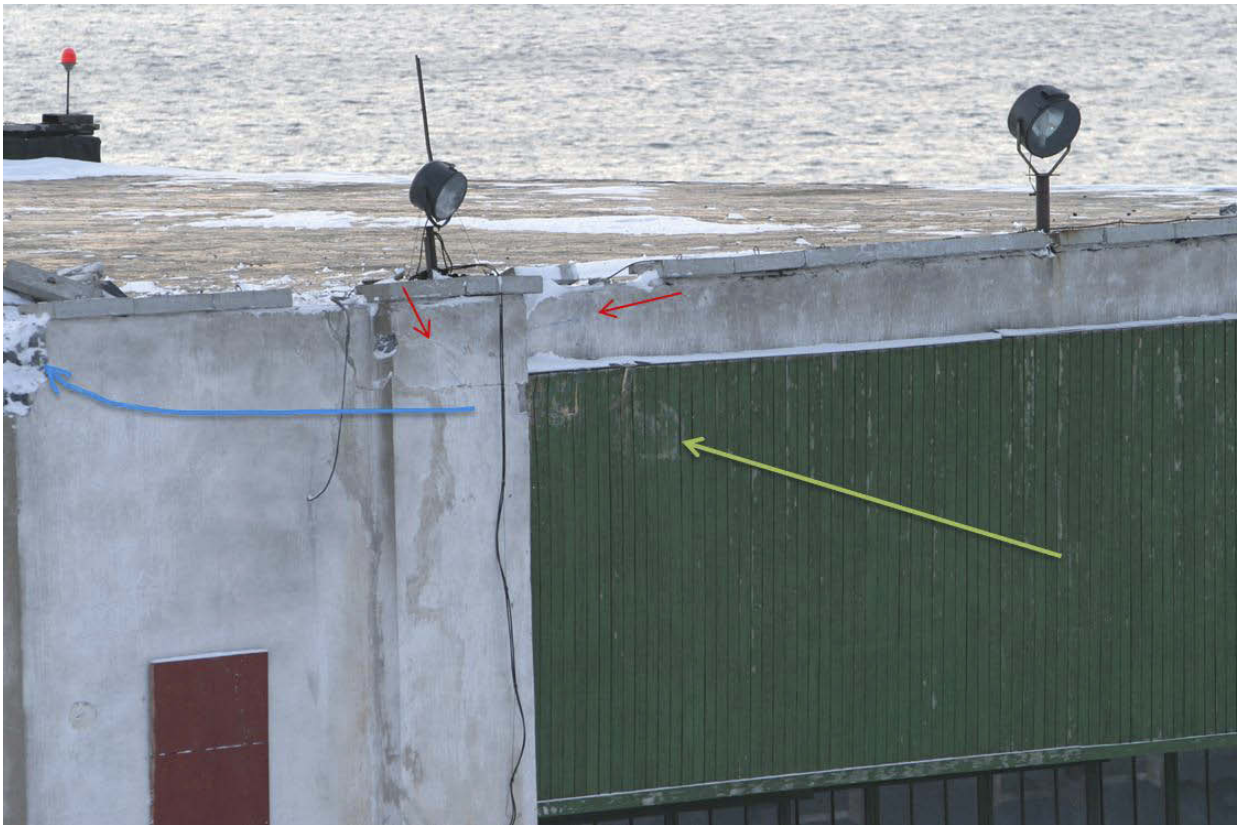
- 1.12.1.1 Tårnbetjenten anslo at det var 18 – 22 mm tørr nysnø på landingsplassen da ulykken skjedde.
- 1.12.1.2 Helikopteret traff først oppe på det øvre sørlige hjørnet av fronten på den minste hangaren. Det var avsatt tydelige skrapemerker på den grønne trekledningen. Videre var det avsatt blå farge fra helikopteret flere steder på betongen. Figur 5 viser også manglende taksteiner og andre skader oppe på taket, men noe av dette var mest sannsynlig ikke et resultat av ulykken. Det ble funnet deler av pleksiglass oppe på hangartaket.
- 1.12.1.3 Den 12 m høye hangaren står ca. 100 m i luftlinje fra det planlagte landingspunktet. Treffpunktet på hangaren tilsvarte en sideveis forflytning til venstre på 75 m eller en kursendring på ca. 50° til venstre i forhold til den rette innflygingslinjen på 270° som helikopteret fulgte. “Åpningen” mellom de to hangarene var 88 m (se Figur 1).

Figur 5: Treffpunktet oppe på det sydlige (venstre) hjørnet av hangaren. Grønn pil indikerer retningen helikopteret kom, og røde piler viser blå fargeavsetning på betongen. Etter sammenstøtet fortsatte helikopteret til venstre som antydnet med blå pil.

- 2.4.1 Basert på skadene på hangaren og helikopteret mener havarikommisjonen at radomen i helikopterets nese først traff øverst til venstre i det grønne feltet av hangaren (se Figur 5). Som tidligere nevnt er det vanskelig å si noe sikkert om kurs og sideveis bevegelse på helikopteret da det traff. Skadene i radaren er begrensede og havarikommisjonen antar at hastigheten forover under sammenstøtet var lav. En sideveis bevegelse til venstre under anslaget medførte trolig at halen slo ut til venstre. Helikopteret må deretter ha beveget seg sydover langs hangarveggen med halen først helt til hjørnet av hangaren. På sin ferd har det ikke revet ned lyskasteren oppe på taket (se Figur 5) og heller ikke gjort vesentlig skade oppe på de utstikkende betongseksjonene<sup>4</sup>.

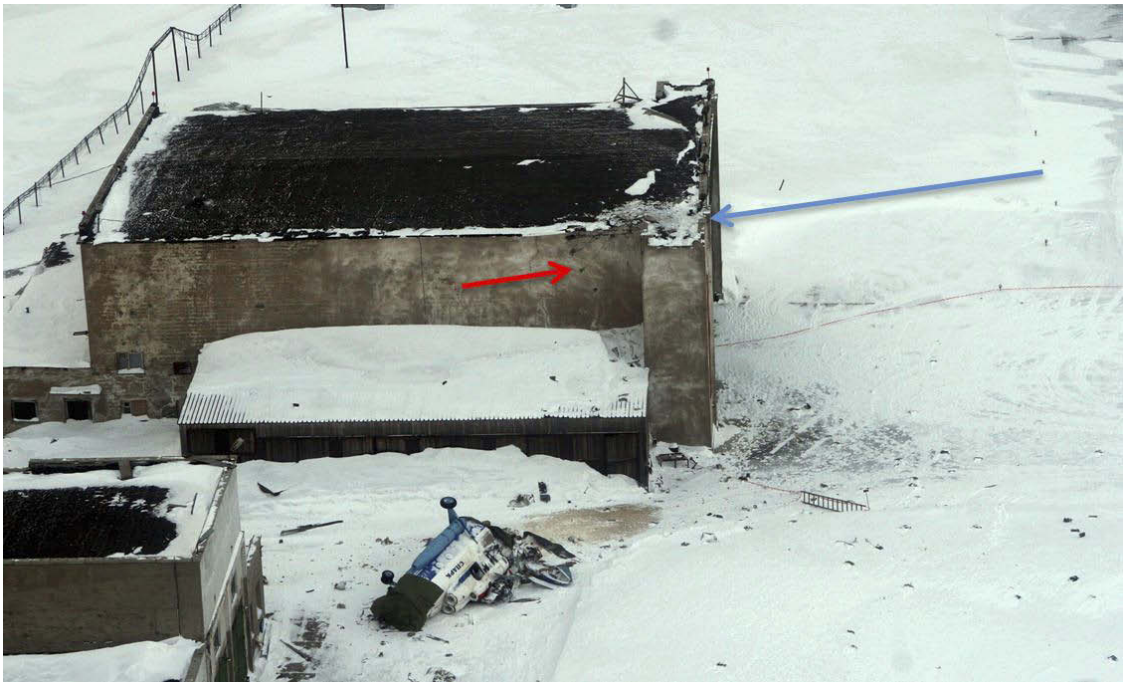
- 1.12.1.4 Figur 6 viser slagmerker fra hovedrotoren i hangarveggen. Det kan identifiseres til sammen seks separate merker fra rotoren. Det tydelige første slagmerket peker ca.  $15^\circ$  ned i forhold til horisonten, mens det siste tydelige merket peker ca.  $55^\circ$  ned. Helikopteret har ikke berørt taket på det underliggende tilbygget som stakk 9 m ut fra hangarveggen, men truffet bakken ca. 11 meter fra tilbygget. Helikoptervraket ble liggende på hardpakket jevn snø og is 4 m fra en garasje.

Figur 6: Hangaren sett fra syd. Blå pil indikerer retningen helikopteret kom. Rød pil viser slagmerker fra hovedrotoren i hangarveggen. Vraket ligger på bakken i forgrunnen på bildet. Mellom hangaren og vraket sees store mengder drivstoff blandet med snø.

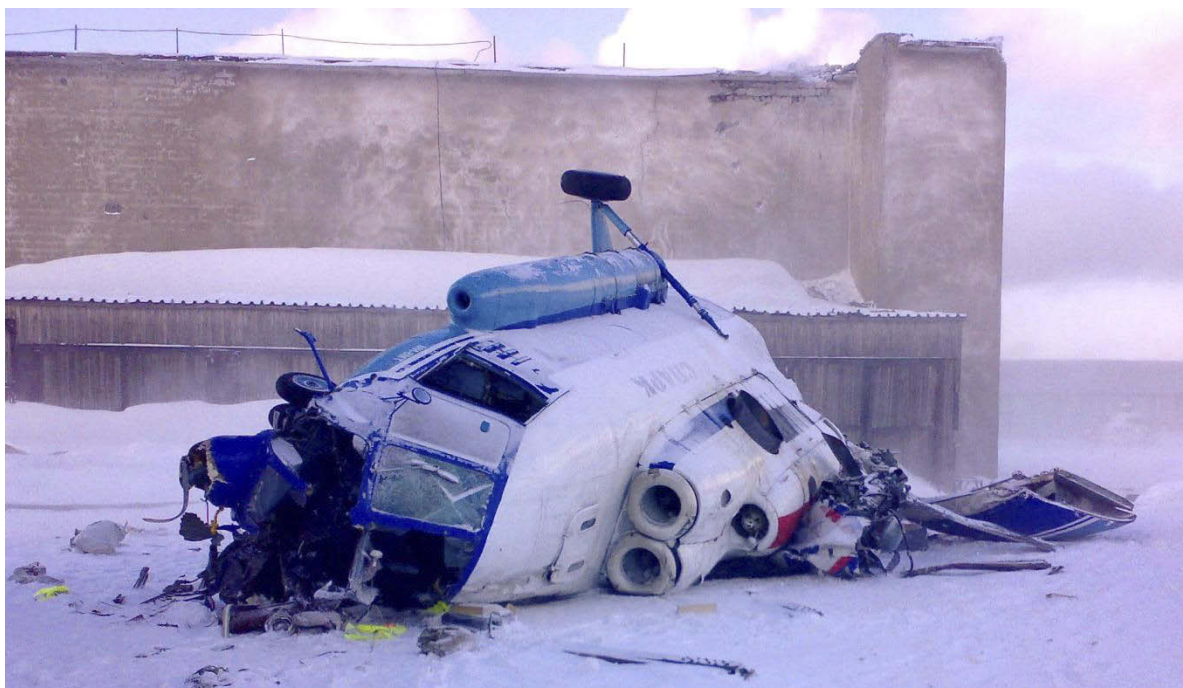
Helikoptervraket ble liggende på den venstre siden og var i hovedsak samlet på ett sted. En rekke deler, særlig fra hovedrotorbladene var slynget rundt i en omkrets på ca. 50 m. Utenfor dette området lå tre større deler av hovedrotorblader, hvorav det ene 100 m fra hovedvraket. Skadene på helikopteret var i hovedsak begrenset til fronten og venstre side av cockpit, hovedrotoren, overgangen mellom kabin/lasterom og halebom, samt halebommen.

Figur 7: Bilde av helikopteret tatt kort tid etter ulykken skjedde. Legg merke til de fire markerte slagmerkene etter hovedrotoren på hangarveggen.

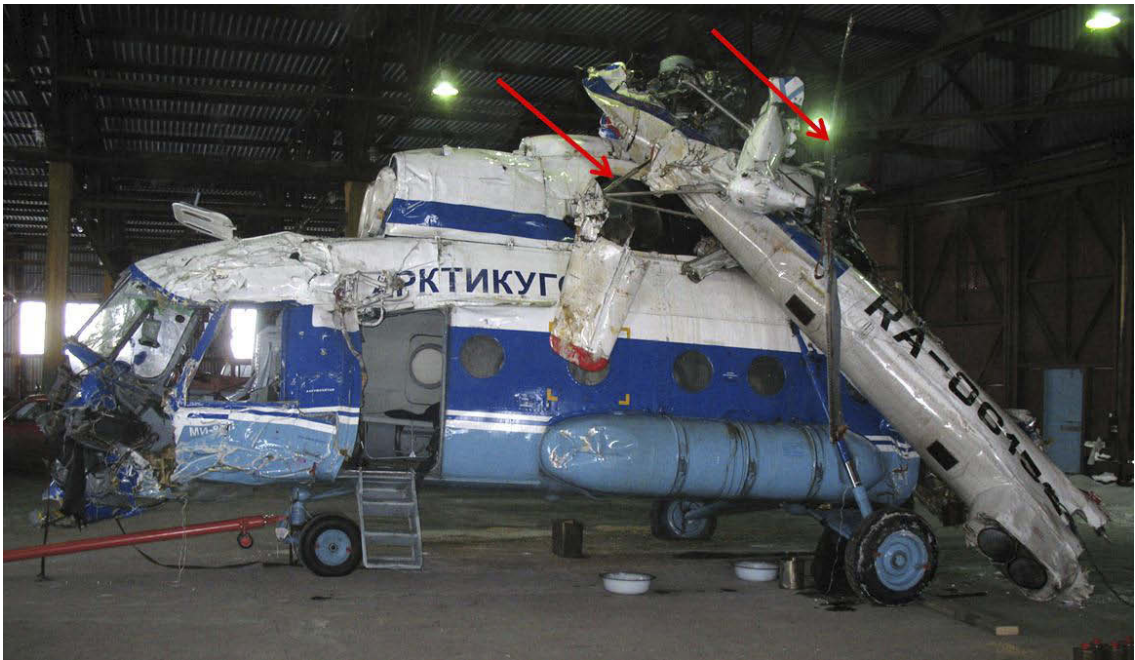
Halerotoren var lite skadet. Ett halerotorblad var tilnærmet uskadet, ett blad var bøyd i en jevn bue og ett blad hadde en mindre deformasjon. Akslingen for drift av halerotoren hadde delt seg i overgangen mellom skrog og halebom, og i overgang mellom halebom og vertikal finne.

Figur 9: Skadene på helikopterets venstre side. Halerotoren og den uskadede støtten bakerst på halebommen er merket med røde piler.

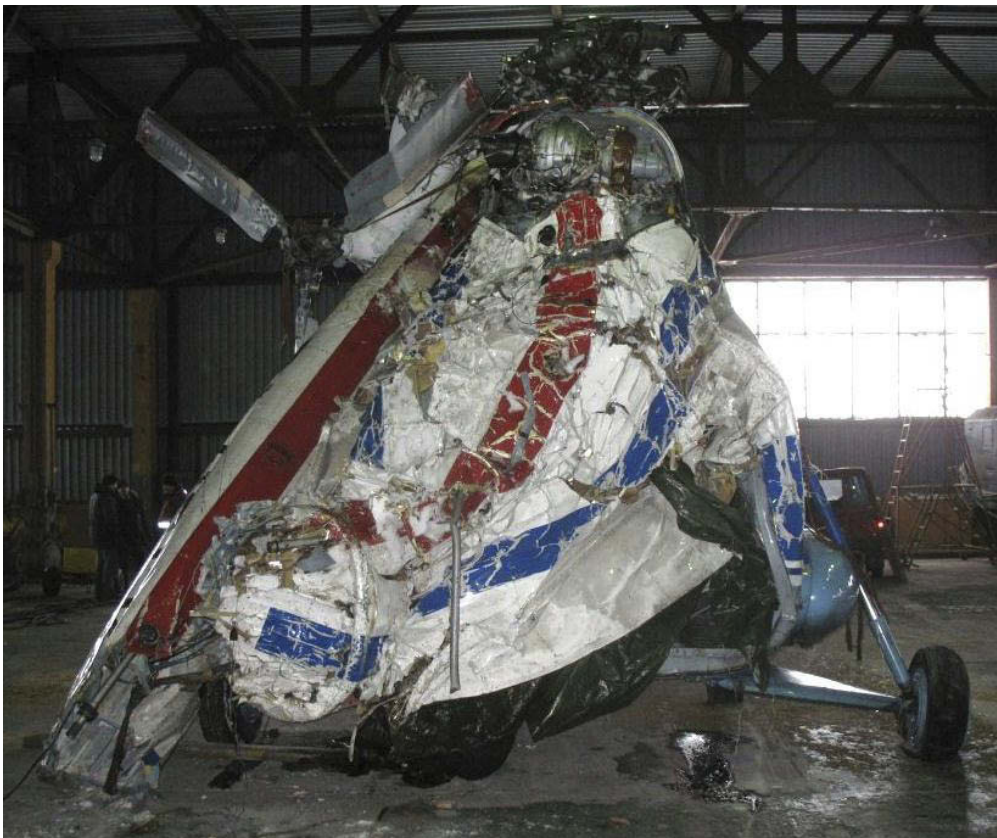
Halebommen var relativt hel mellom det deformerte partiet lengst fram og bak til den vertikale finnen. Den vertikale finnen, inkludert halerotorgearboks og halerotor, var revet løs fra resten av halebommen. Støtten som skal hindre halebommen og halerotoren fra å slå ned i bakken var imidlertid nærmest uskadet (se Figur 9). Begge de to horisontale stabilisatorene bak på halebommen var slått av.

Figur 10: Skadene i overgangen mellom skrog og halebom. Halebommen og halerotoren til venstre på bildet.
