SL 2013/07

RAPPORT OM LUFTFARTSULYKKE DOKKA-THOMLEVOLD 9. JULI 2011 LN-GFG

- Fabrikant: Diamond Aircraft Industries GmbH
- Type og reg.: HK 36 TTC Dimona (motorseilfly), LN-GFG

Luftfartsulykke, tap av kontroll under landing

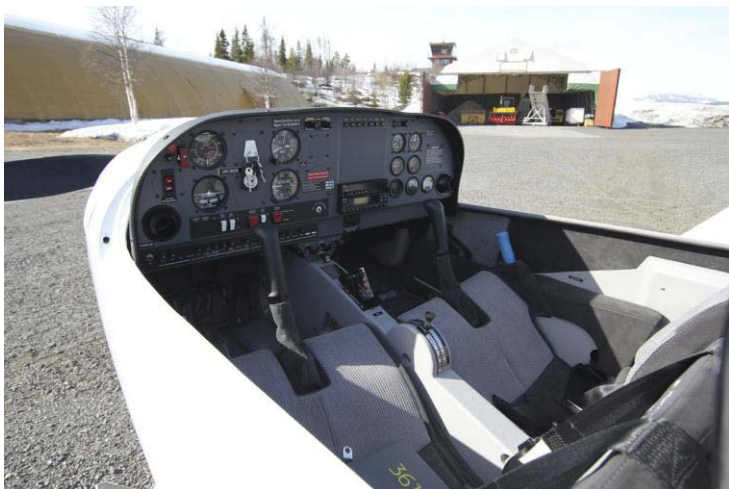
LN-GFG er et to-seters motorseilfly utstyrt med stikke i midten foran hvert sete, samt med luftbremshåndtak på venstre side av venstre sete, og på høyre side av høyre sete, se figur 1. Dette medfører at man, til forskjell fra de fleste motorfly, under innflyging og landing ikke har noen «ledig hånd» tilgjengelig for gasshåndtaket (throttle), som sitter mellom setene.

Dersom flyger i høyre sete fører flyet under landing, må han i tilfelle en avbrutt innflyging endre håndgrepet ved at høyre hånd slipper luftbremshåndtaket til fordel for stikka, og at venstre hånd føres fra stikka til gasshåndtaket. Flyger i høyre sete kan alternativt få hjelp til betjening av motorpådrag ved at flyger i venstre sete betjener gasshåndtaket under avbrutt innflyging.

Figur 1: Cockpit i LN-GFG. Trottle (gasshåndtaket) er plassert midt mellom setene og kan opereres fra begge posisjoner. Stikke er plassert i front av begge seter. Luftbremshåndtak er plassert til venstre for venstre sete og til høyre for høyre sete (blått håndtak). (Foto: Fartøysjef LN-GFG)

Valdres flyklubb har i etterkant av hendelsen innført fast praksis for hvilket håndgrep man skal ha under innflyging og landing med det aktuelle flyet: under landing skal flyet opereres som seilfly, og ikke som en kombinasjon av seilfly og motorfly.

Den innførte praksisen tilsier at det ikke skal benyttes motorkraft i landingsrunden, dvs. fra keypoint på downwind og ned. I forbindelse med landingstrening er det imidlertid praktisk at motoren går på tomgang. Den som flyr flyet skal holde hendene på stikka og på luftbrems hele tiden. Dersom man under innflyging får behov for å gi på gass, skal det i utgangspunktet skje ved at den som flyr skifter håndgrep og selv betjener gassen. Som instruktør kan det allikevel være aktuelt å gi gass på eget initiativ hvis situasjonen krever det.

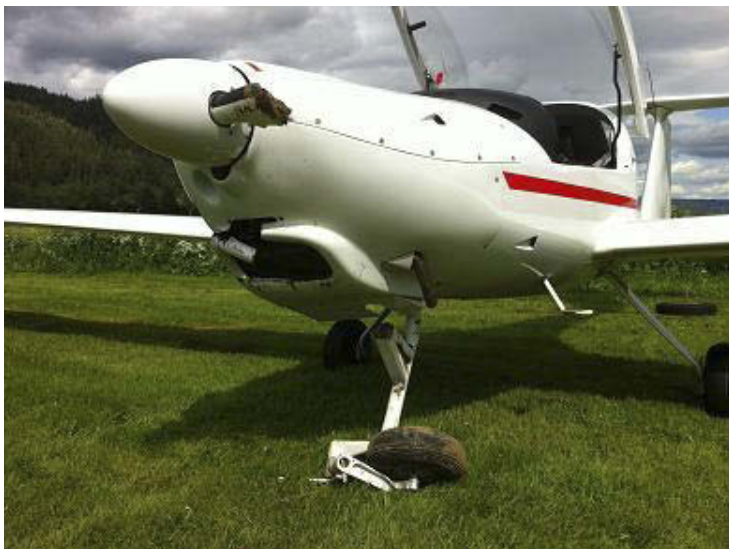
Brukket nesehjulslegg, skadet propell og oppskrapet underside.
Ingen strukturelle skader, eller skader på motor

Under siste del av utflatingen før landing, oppsto et termikk-løft som gjorde at fartøysjefen besluttet å avbryte landingen. Han tok inn luftbremsen og kommanderte «full gass». Eleven førte gasshåndtaket frem, men dro så håndtaket tilbake til tomgang. Fartøysjefen gjentok ordren om «full gass», og elevens gjentok samme handling flere ganger. Luftfartøyet befant seg nå i en høyde på ca. 2-4 meter over bakken. Lav flygehastighet, i kombinasjon med gjentatte vekslinger i motorpådraget mellom full gass og tomgang, gjorde luftfartøyet i økende grad ukontrollerbart, og flyet steilet ut i lav høyde. Nesehjul og propell berørte bakken før det gjorde et siste byks, og kom til ro etter drøyt halv medgått rullebanelengde. Hovedbryter ble slått av og de evakuerte flyet, som hadde fått skader i form av brukket nesehjulslegg, oppsplintret propell og oppskrapet underside. Det oppsto ikke brann.

Figur 2: Bildet viser LN-GFG etter landingsulykken, som medførte brukket nesehjulslegg, skadet propell og oppskrapet underside. (Foto: Fartøysjef LN-GFG)
