Statens  
Havarikommisjon  
for Transport

SL 2013/09

**RAPPORT OM LUFTFARTSULYKKE PÅ OSLO  
LUFTHAVN GARDERMOEN 29. MARS 2012,  
KOLLISJON PÅ BAKKEN MELLOM SAS4045 OG  
NAX765 OPERERT AV HENHOLDSVIS  
SCANDINAVIAN AIRLINES OG NORWEGIAN AIR  
SHUTTLE**

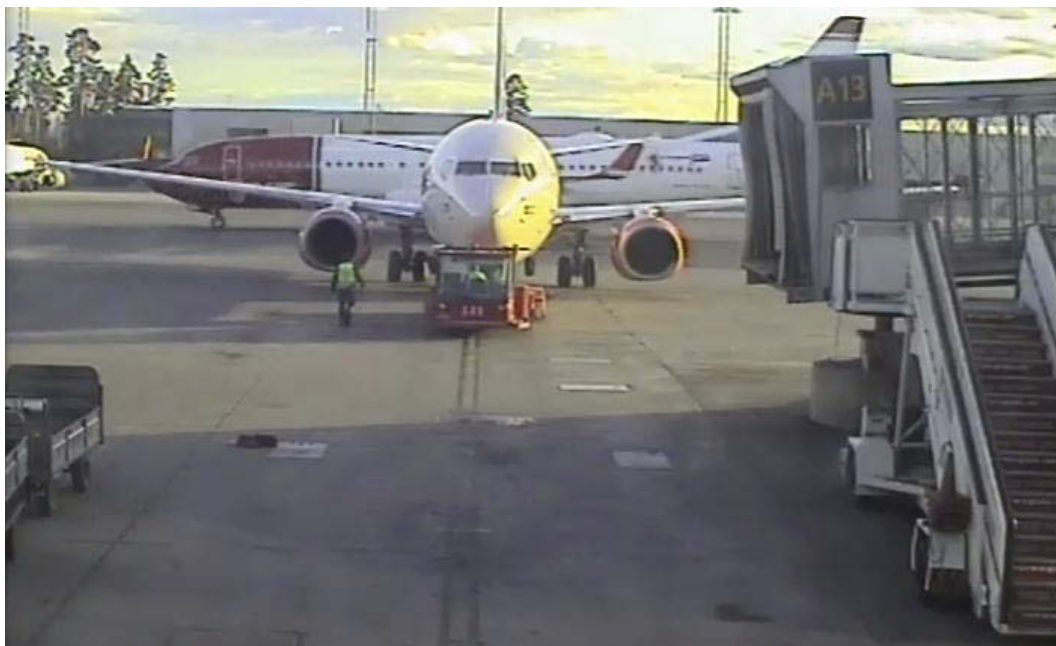
- 1.1.1.18 24 sekunder etter at kapteinskandidaten ga beskjeden «*Brakes released, we are cleared to push*» til flyarbeiderne, kolliderte SAS4045 med NAX765, som takset forbi på taksebane K1. SAS4045 hadde beveget seg bakover i ca. 12 sekunder.

- 1.1.1.19 Dispatcheren hørte et smell, stoppet opp, og så Norwegian-flyet som befant seg rett bak SAS-flyet. Sekundet senere smalt det igjen, og han så at en del av en wingle fløy avgårde i lufta i en stor bue, før den havnet på bakken mellom gate 13 og 15. Dispatcheren ga umiddelbart hånd-stoppsignal til føreren av pushbacktraktoren, og kommuniserte på samme tid med SAS4045-cockpit og sa de måtte stoppe.

Figur 1: Kl. 18:34:35. Norwegian-flyets venstre vinglet traff først SAS-flyets venstre høyderor, og deretter høyre høyderor. (Videoklipp: Oslo lufthavn AS, - kamera på gate 13)

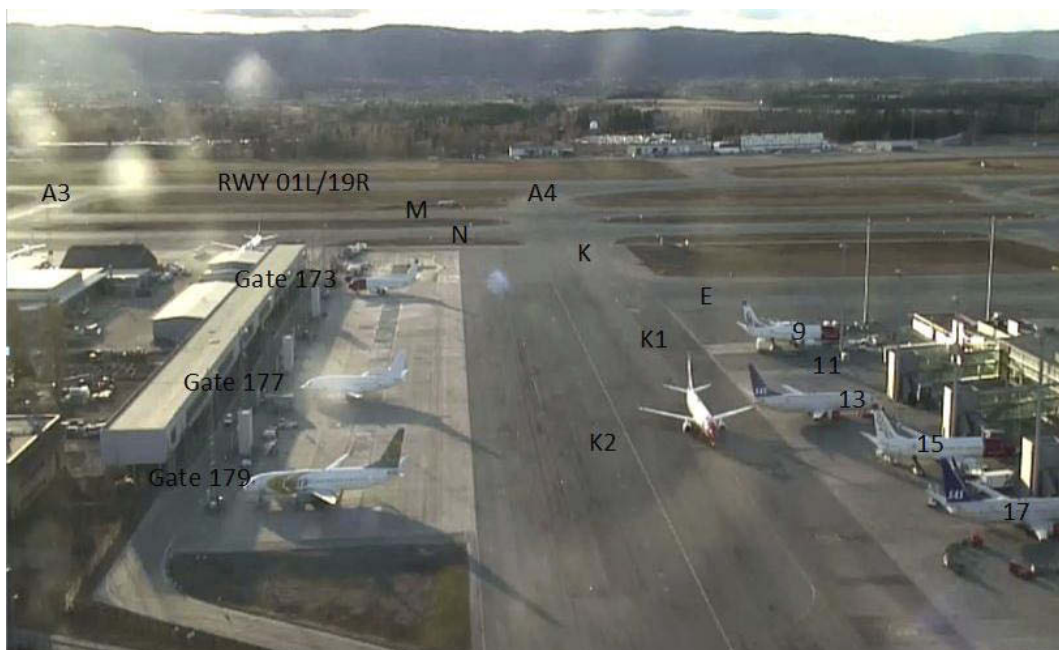
Figur 2: Kl. 18:34:36 Norwegian-flyets venstre vingetipp traff SAS-flyets høyderor. Videoklipp: Oslo lufthavn AS (kamera plassert på vestsiden av tårnterrassen.)

- 1.1.2.4 SAS4045, som sto på gate 13, var frakoblet passasjerbrua og tilkoblet pushback-traktor. Videoavspillingen viste videre at antikollisjonslysene på SAS4045 var tent. NAX765 hadde sola bak seg da de takset på taksebane K1. Flygerne registrerte ikke på noe tidspunkt at SAS-flyet var i bevegelse bakover.

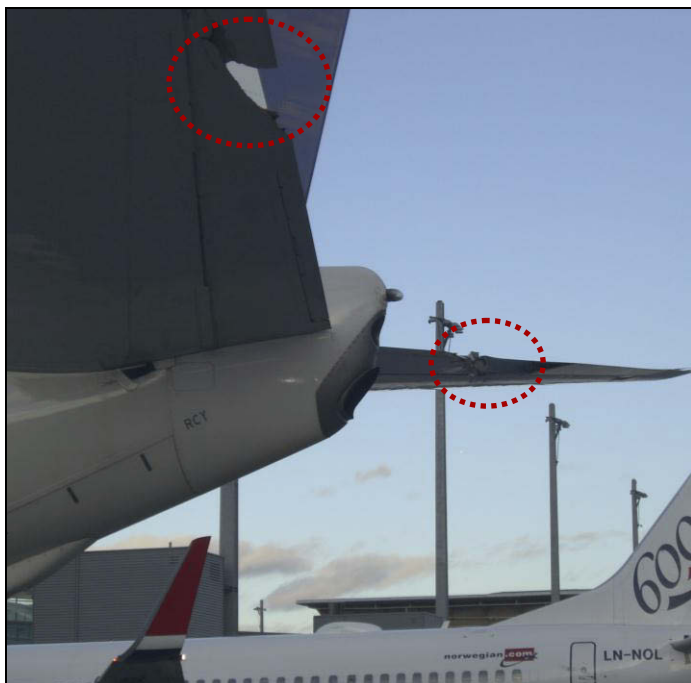
Begge fly fikk skader, og var ikke flygedyktig før etter omfattende reparasjoner. Vingespissen (winglet) på LN-NON ble revet av og høyderor på venstre og høyre side på LN-RCY ble skadet, se vedlegg C, figur 3 og 4.

Figur 3: SAS4045, LN-RCY. Høyderor på venstre og høyre side ble skadet. (Foto: Norwegian)

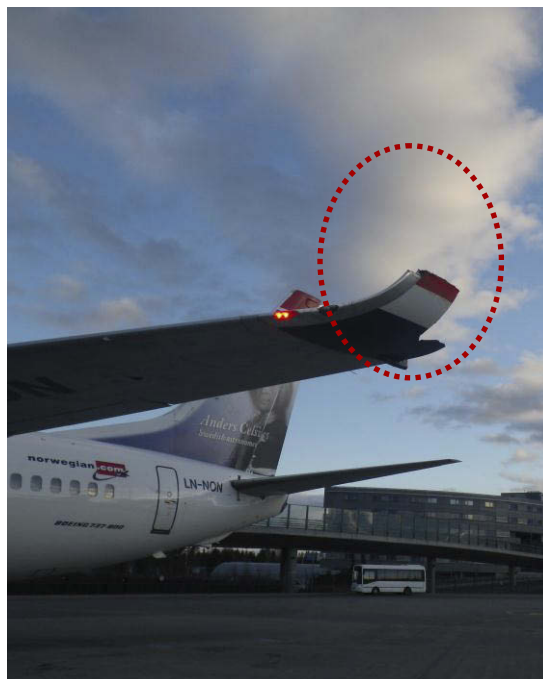
Figur 4: NAX765, LN-NON. Winglet på venstre vinge ble revet av. (Foto: OSL)

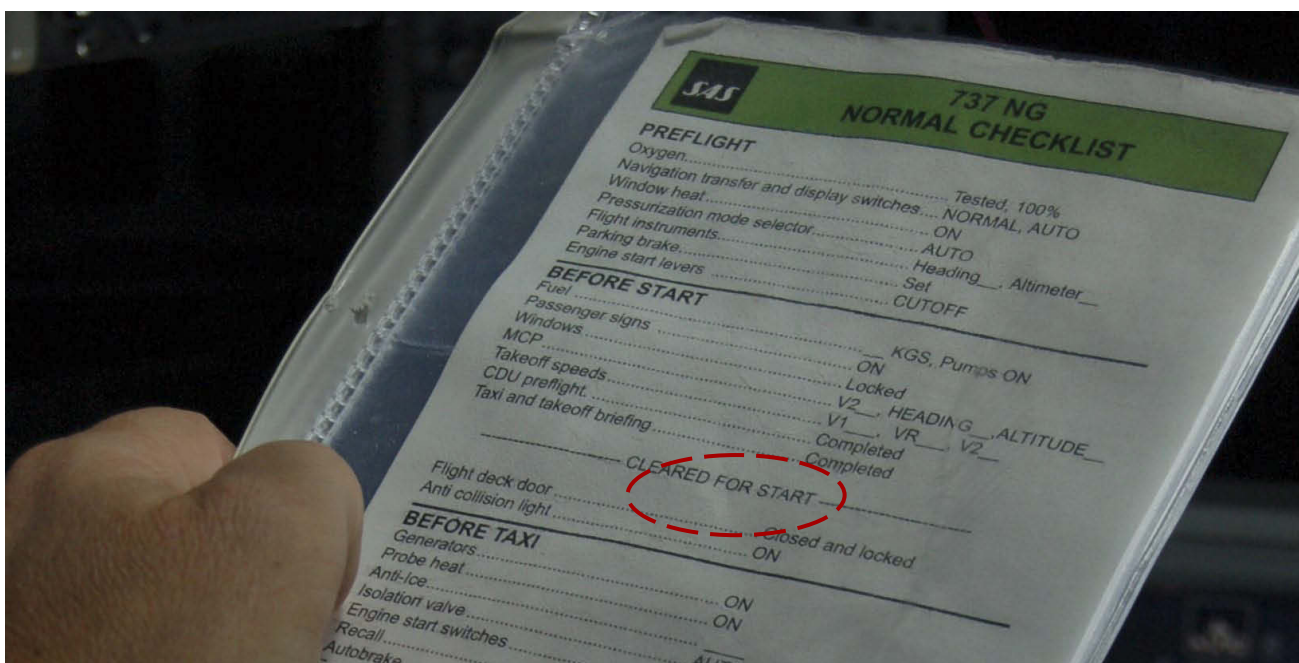
- 1.1.1.12 Fartøysjefen fullførte de to siste punktene under *«Before start, Cleared for start»* på sjekklisten, dvs. at flydøren var lukket og låst og at antikollisjonslysene var slått på, se vedlegg C, figur 5. En klarering skal bekreftes av begge flygere før gjennomføring, hvilket ikke skjedde. Begge flygere fortsatte som om pushback-klarering var mottatt.

Figur 5: Normal checklist. Den røde markeringen viser sjekkpunktene for "BEFORE START" (Foto: SHT)

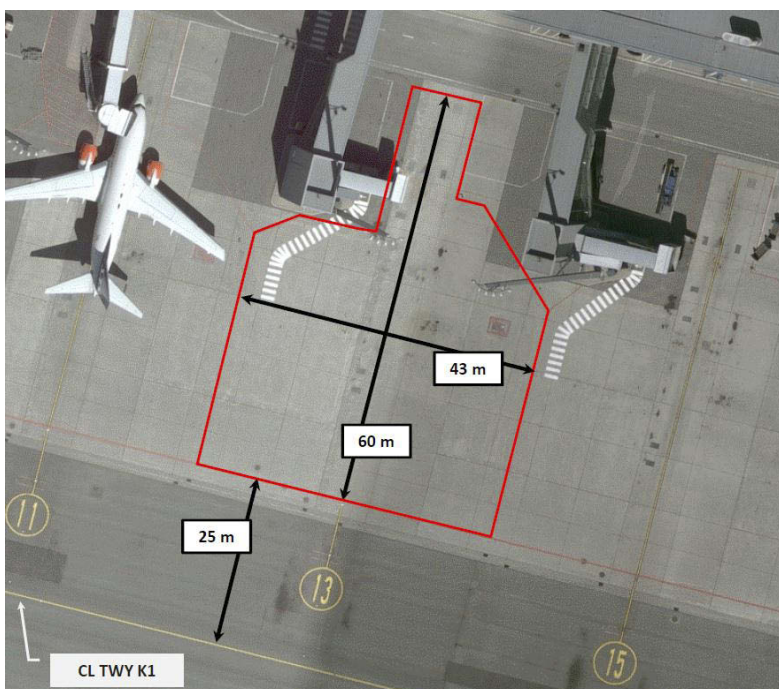
1.10.1.1 Flyoppstillingsplassene på sørsiden av terminalbygget på Oslo lufthavn Gardermoen er ikke utformet med en pushbacksoner, se vedlegg C figur 6 b. Samtidig pushback fra en av gatene og taksing på taksebanen bak (K1 eller L1) er ikke mulig.

1.10.1.2 Flyoppstillingsplass 13 er godkjent for kodebokstav-C fly<sup>4</sup>, som inkluderer B737-800W (dvs. med winglet). Oslo lufthavn opererer med maksimalt vingespenn på 36 m og lengde på 50 m for fly som skal benytte flyoppstillingsplass 13<sup>5</sup>. Flyoppstillingsplattformen er 43,5 m bred og 60 m dyp, se vedlegg C, figur 6 b.

1.10.1.3 Avstanden fra den røde sikkerhetslinjen, som markerer bakre linje for flyoppstillingsplassen, og senterlinjen for taksebane K1 er 25 m. Lengden tilsvarer den minste avstanden som kan være mellom et kodebokstav C-fly og senterlinje for taksebane på plattform<sup>6</sup>.

Figur 6 b: Flyoppstillingsplassene på sørsiden av terminalen har ikke pushbacksone. Senterlinje for taksebane «K1» ligger 25 m bak flyoppstillingsplass 13. Pushback fra flyoppstillingsplass 9, 11, 13, 15, 17 og 19 vil blokkere taksebane K1.
