# RAPPORT

SL 2013/10

## RAPPORT OM LUFTFARTSULYKKE PÅ OSLO LUFTHAVN GARDERMOEN 29. MARS 2012 MED BOEING 737-600, LN-RRY (SAS4525)

Avgitt dato: 12.03.2013  
SL Rapport: 2013/10

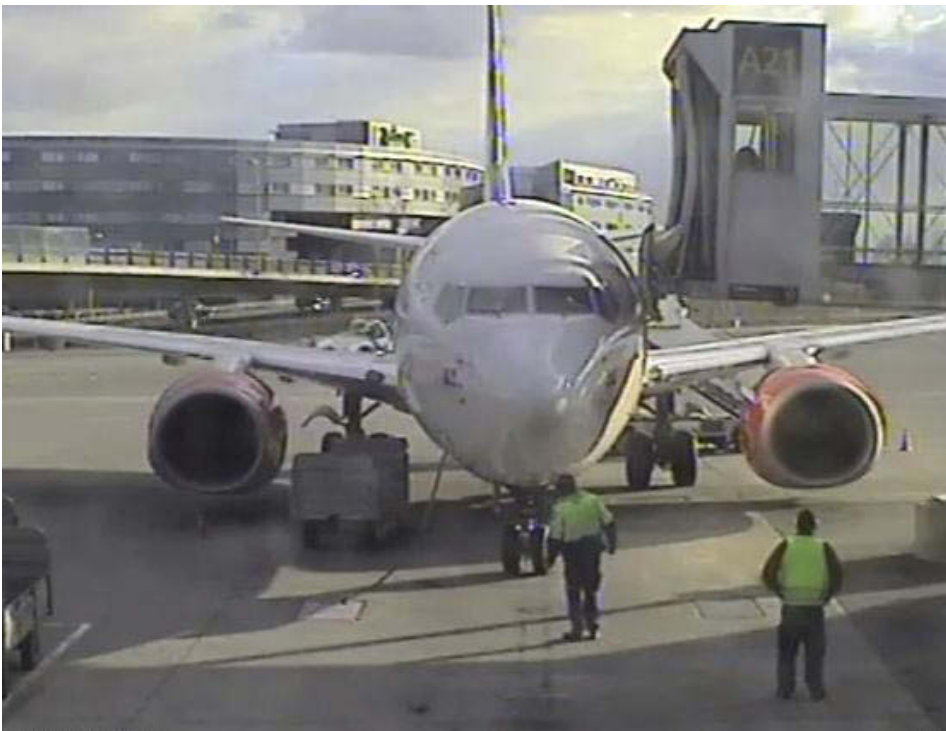
Brokjøringen stoppet flybroa da avstanden til flyskroget var ca. 20-30 cm, og iverksatte høydejustering av flybroa, iht. betjeningsinstruks. Klokka var nå ca. 1744. Da høyden var tilpasset flydøra, slapp hun opp knappen for å stoppe videre stigning. Flybroa reagerte imidlertid ikke, men fortsatte å stige, slik at den presset opp mot nedre del av flydøra. Flyskroget ble løftet noe opp fra bakken, mens flydøra sakte ble klemt. Hengselfestene til flyskroget røk ikke (se figur 2).

Videopptak fra gate 21 viser at det oppsto rystelser i flyet to–tre ganger, da flybroa hevet seg og flydøra ga etter. Flybroa stoppet først ca. ett minutt etter at den hadde begynt å stige. Den stoppet i maksimal høyde, som var ca. en meter høyere enn den skulle for ha vært for denne flytypen. Nødstoppbryter for bevegelse av flybroa ble i følge flybroas elektroniske logg ikke trykket inn før broa hadde nådd maksimal høyde.

Figur 1: KI. 17:45:30 Videoklippet viser flybroa, etter at den var hevet til maksimal høyde, og før den ble trukket tilbake. Brokjøreren kan skimtes gjennom vinduet på flybroa. Evakueringskليا, som er montert i en boks i flydøra, er bent inn i flybroa. (Videoklipp: Oslo lufthavn AS)

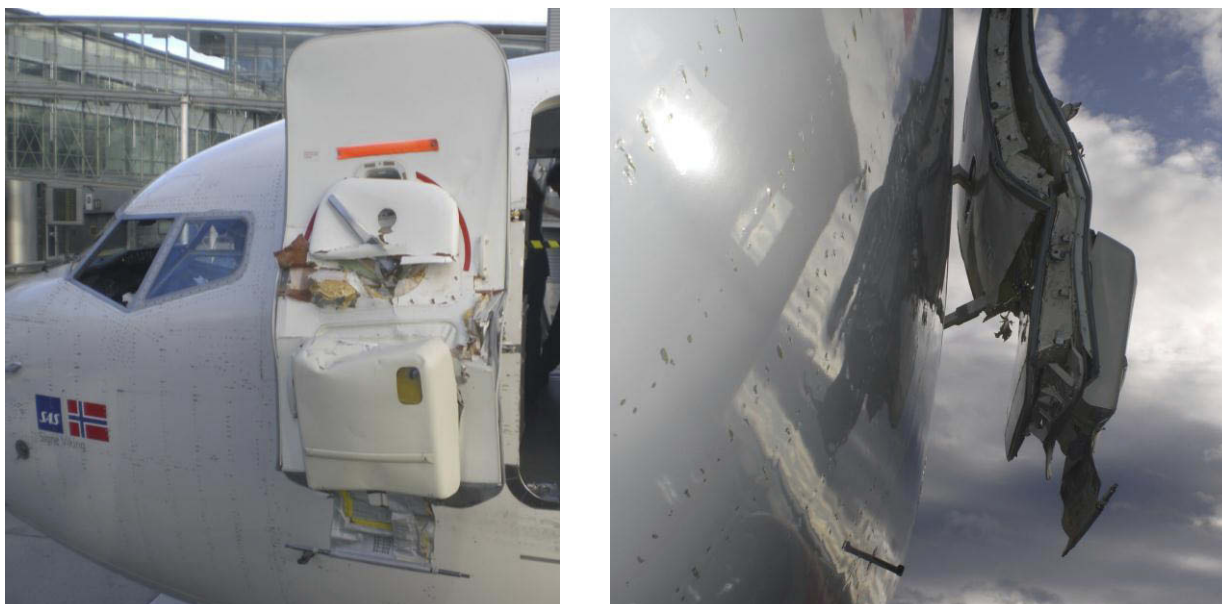
Figur 2: Skadene på flydøra. Den hvite boksen nederst på flydøra inneholder evakueringskليا og gassbeholder. Utløsningsmekanismen med metallstang (girt bar) henger løs slik den gjorde under hendelsen. (Foto: SAS)

Evakueringskليا i flydøra er sammenpakket og oppbevart bak et deksel sammen med en gassbeholder (se figur 2). Dersom utløsermekanismen for gassbeholderen aktiveres, blåses evakueringskليا opp i løpet av få sekunder<sup>3</sup>. Utløsermekanismen er festet til en metallstang (girt bar). Før avgang lukker kabinbesetningen flydøra og armerer evakueringskليا ved å feste denne metallstanga til gulvet.

Dersom flydøra åpnes mens metallstanga er festet i gulvet, vil evakueringskليا blåses opp i løpet av få sekunder. Ved normal ankomst hekter kabinbesetningen løs metallstanga før flydøra åpnes, slik at evakueringskليا ikke lenger er armert. Metallstanga var i den aktuelle hendelsen heftet av på vanlig måte, før kabinbesetningen åpnet døra. Da flybroa ble trukket bakover igjen etter hendelsen, viser videoavspilling at metallstanga falt ned, og at deler av utløsningsmekanismen var trukket ut (se figur 2). Videoavspilling viste at metallstanga ble slengt rundt under hendelsen, men den hang seg ikke fast i noe, og evakueringskليا ble ikke utløst.

Evakueringssklia, som er montert i flydøra, blåses opp i løpet av få sekunder dersom utløsermekanismen for gassbeholderen aktiveres. Ved denne hendelsen hang metallstangen til utløsermekanismen i fri luft, og det var fare for utilsiktet aktivering. Havarikommisjonen mener brokjøreren, som befant seg på flybroa, i så tilfelle kunne ha blitt skadet.
