# RAPPORT

SL 2013/11

## RAPPORT OM LUFTFARTSULYKKE PÅ MOSS LUFTHAVN RYGGE 16. JULI 2008 MED EUROCOPTER AS 350 BA, LN-ORK

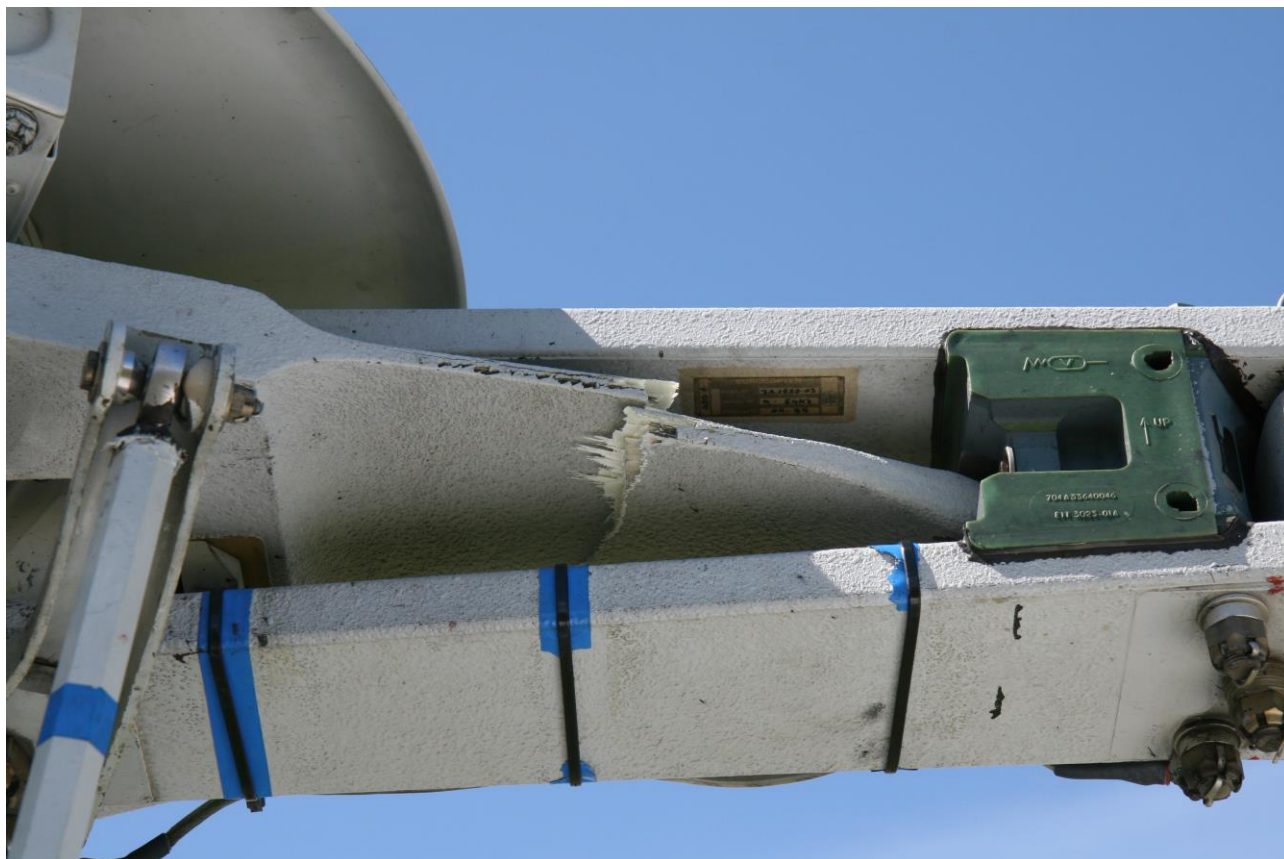
Kontrollanten ble med på kontrollene for å hjelpe kandidaten, men dette forhindret ikke at landingen ble noe hardere enn normalt. Personell i kontrolltårnet observerte at det kom hvit røyk fra helikopteret i forbindelse med landingen og kontaktet besetningen for å høre om alt var OK. Motoren ble stoppet, all strøm ble slått av og helikopteret ble inspisert utvendig uten at det ble funnet noe galt. Helikopteret ble deretter startet opp og løftet opp i hover for å fly det bort fra rullebanen. Da merket besetningen lavfrekvente vibrasjoner og helikopteret ble landet på gresset ca. 30 m til høyre for rullebanen. En inspeksjon av helikopteret etter landingen avdekket at rotorhodet var alvorlig skadet med brudd i Starflex (se figur 1).

Figur 1: Rotorhode med brudd i Starflex.

Basert på informasjonen ovenfor er det lite trolig at det var feil ved motoren som førte til bortfall av motorkraft under landingen. De skadene som ble funnet i motoren etter ulykken er forenelig med skader som kan oppstå ved en hard landing i kombinasjon med at motoren har lavt turtall.
