RAPPORT

SL 2013/12

RAPPORT OM LUFTFARTSULYKKE PÅ TYNSET
FLYPLASS 21. AUGUST 2010 MED VICKERS
SUPERMARINE SPITFIRE FR MK. XVIII, SE-BIN,
OPERERT AV BILTEMA SWEDEN HOLDING AB

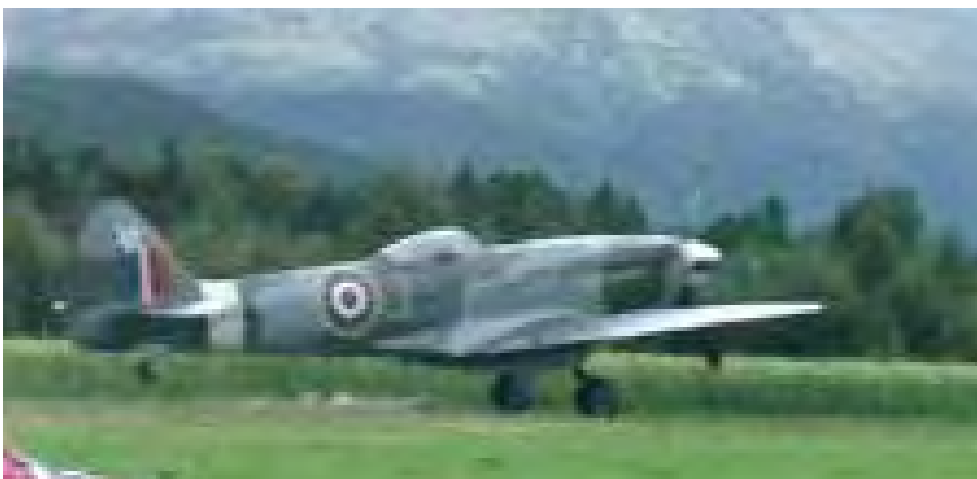
- 1.1.5 SE-BIN fløy stødig inn mot rullebane 23 med jevn lyd fra motoren. Terskelen på rullebanen var markert med tre røde kjegler på hver side. I følge vitner ble terskelen passert i overraskende stor høyde. Flyet fortsatte anslagsvis 100 m før throttle (gasshåndtaket) ble trukket rolig tilbake og en utflating ble påbegynt. Drøyt 230 m etter passering av baneterskelen hadde flyet kommet ned til en høyde på anslagsvis 5 meter, og fortsatte så å flyte innover banen. I følge en analyse av en videofilm tatt fra en posisjon ca. 350 m fra terskelen, passerte flyet stedet ca. 1 m over banen med en hastighet på 83 kt. 380 m fra terskelen traff hovedhjulene rullebanen første gang. Halehjulet var da anslagsvis 60 cm over rullebanen (se figur 1).

Figur 1: Flyet med hovedhjulene på rullebanen første gang (stillbilde fra privat video).

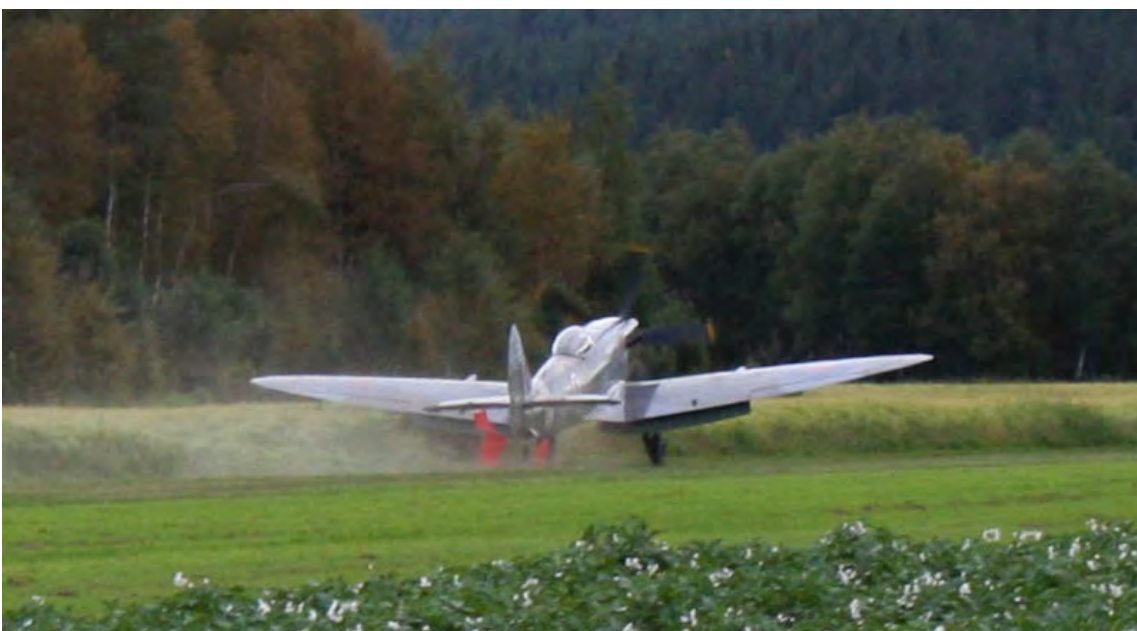
- 1.1.7 Flyet gjorde deretter et kort hopp før halehjulet for første gang satte tydelig spor på rullebanen 580 m fra terskelen. I det flyet kom ut til venstre banebegrensning kjørte det over og delte en rød banemarkør. Alle videoopptak og bilder viser at balanserorene og sideroret var nøytrale under utrulling. Dette kommer tydelig fram på figur 2. Flyet gjorde på ny et lite hopp grunnet en liten forhøyning i overgangen mellom rullebanen og kornåkeren. Da venstre hovedhjul gikk inn i kornåkeren, 590 m fra terskelen, dreide flyet litt til venstre. Det fortsatte på samme rettlinjede kurs helt til det til sist dreiet svakt til høyre.

Figur 2: SE-BIN har nettopp kjørt over en banemarkør og er i ferd med å kjøre inn i åkeren. Halehjulet er ikke i kontakt med rullebanen. Høyderoret har "nose up" utslag mens balanserorene og sideroret er i nøytralt. Foto: Privat.

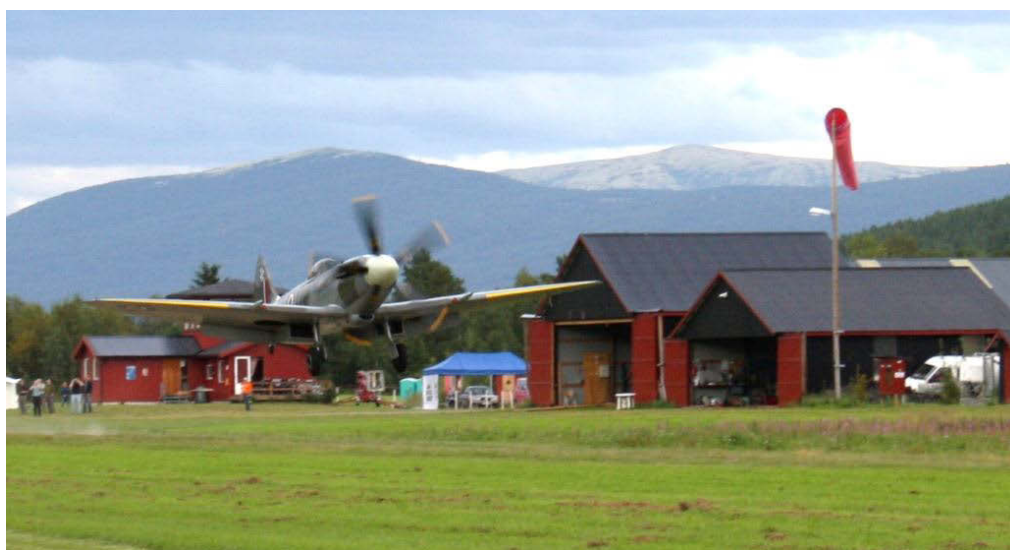
Figur 3: SE-BIN ca. 5 m over rullebanen. Vindpølsen i bakgrunnen indikerer at det blåste anslagsvis 5 kt fra ca. 255°. Til venstre på bildet sees også støv som virvles opp av flyet. Foto: Privat.

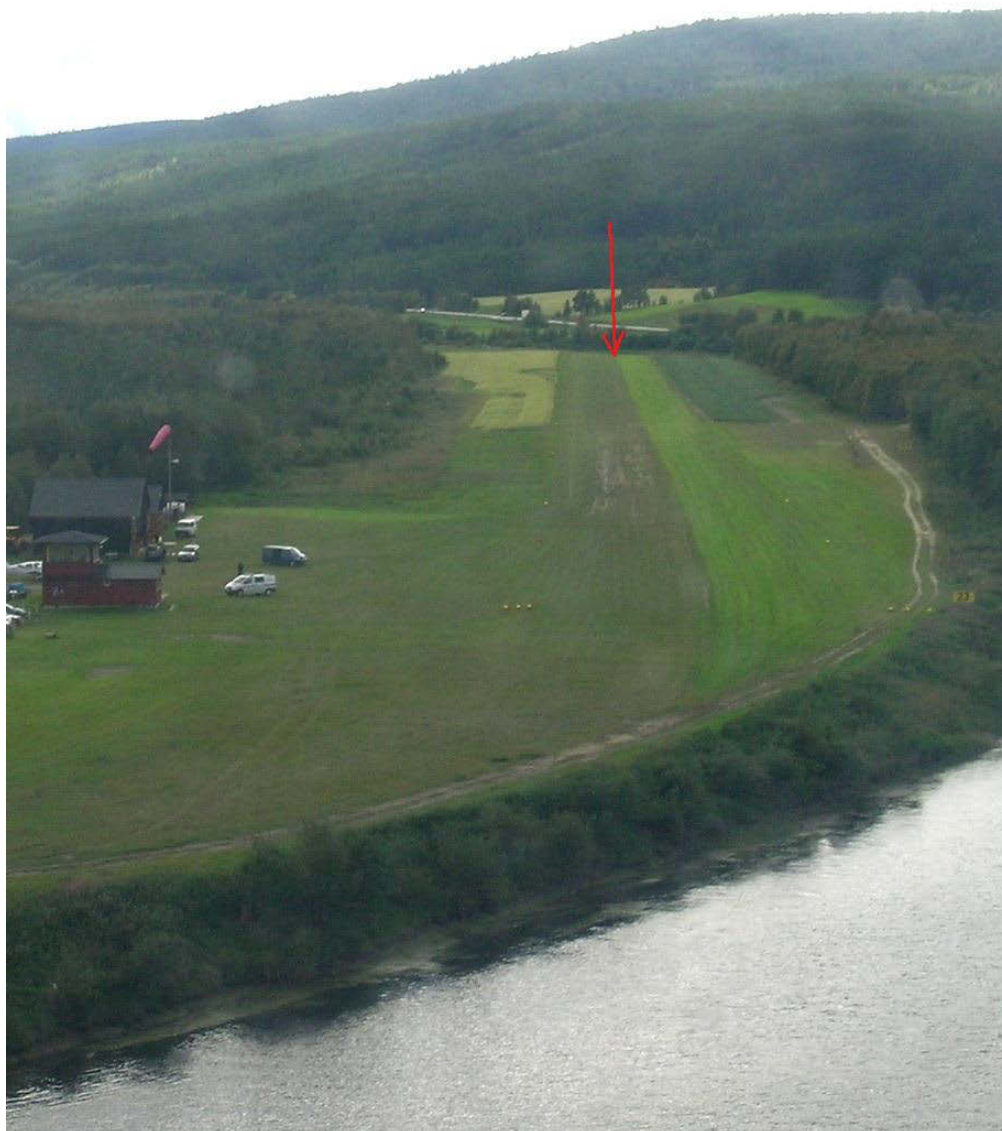
1.10.2 Som det framgår av figur 4, er terskelen til bane 23 merket med tre kjegler på hver side. Denne terskelmarkeringen kan være vanskelig å få øye på. Ved oppmåling i forbindelse med ulykken ble det målt 880 m fra kjeglene og bort til tilsvarende kjegler i baneenden. På bildet kommer skillet mellom gammel og nysådd del av rullebanen klart fram. Den gamle delen var ca. 17 m bred og den nysådde ca. 13 m bred. Videre vises tydelig slitasje på den gamle delen av rullebanen i området hvor de fleste flyene traff rullebanen ved landing (ca. 100 – 250 m fra terskelen). 350 m fra terskelen kan en klart se hvor kornåkeren begynner på venstre side av rullebanen, og tilsvarende potetåkeren høyre side. Ytterligere nedover langs rullebanen kan en se et mørkegrønt spor etter avkjøringen til SE-BIN på venstre side.

Figur 4: Foto tatt under innflyging til rullebane 23 dagen etter ulykken. Den friske grønnfargen på høyre halvdel i rullebanens lengderetning skyldes at området er nysådd. (skille mellom ny og gammel del av rullebanen markert med rød pil). Den gulere kornåkeren til venstre for banen viser tydelig spor etter avkjøringen. Lengst til høyre mot skogen sees også en potetåker (mørk grønn). Foto: SHT

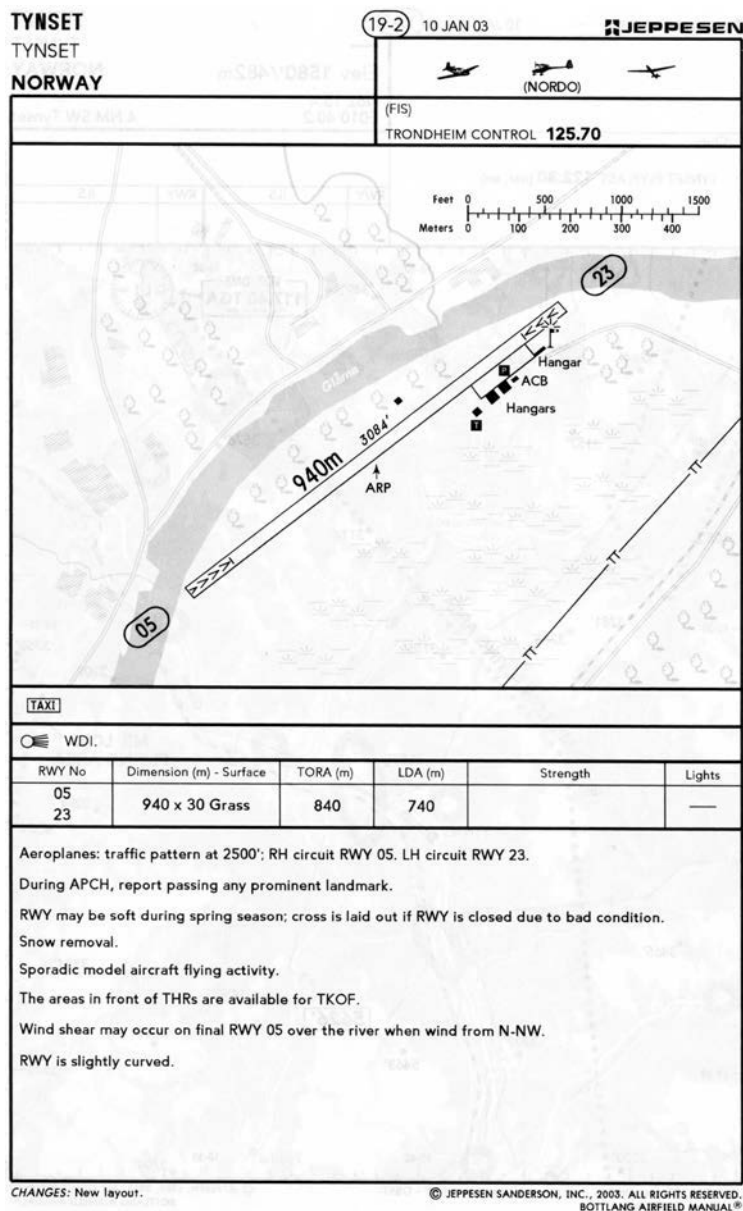
landingsdistanse (LDA) er 740 m (se figur 5). Dette stemmer ikke med oppmålinger gjort i forbindelse med ulykken som viser at LDA er ca. 940 m. For øvrig medfører det heller ikke riktighet, som angitt i teksten på flyplasskartet, at rullebanen er buet.

Figur 5: Kopi av side fra Jeppesen VFR Manual.

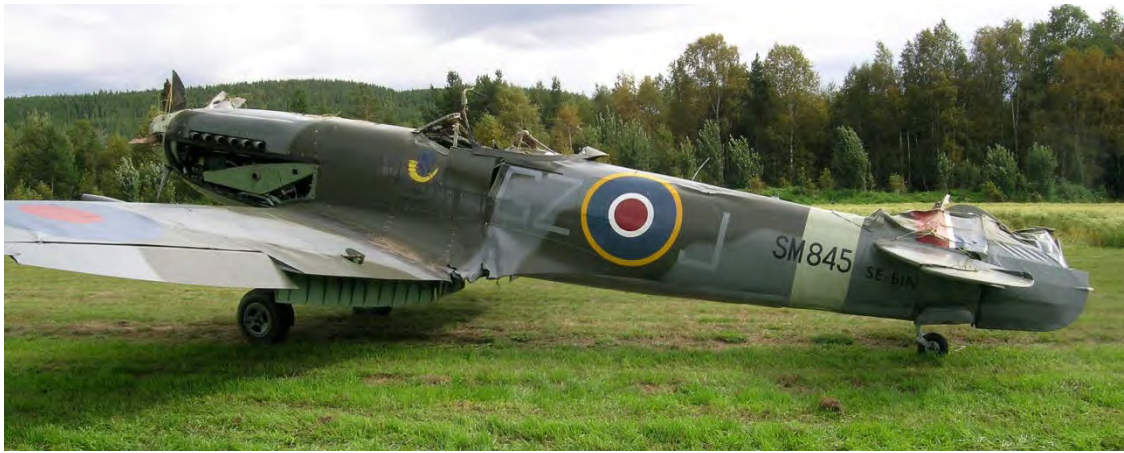
- 1.12.2.2 Flyet ble snudd tilbake slik at det ble stående på hjulene. Skadene på flyet var i hovedsak begrenset til cockpitområdet, flyskroget bak cockpit og halefinnen inkludert sideroret (se figur 6). For øvrig var høyre vingetipp svakt bulket i fremkant og venstre vingetipp bøyd noe ned.

Figur 6: Flyet etter at det ble snudd. Motordekselet ble skrudd av etter ulykken. Skadene i bakkant av vingerota stammer fra bergingsarbeid. Foto: SHT
