SL 2013/13

RAPPORT OM LUFTFARTSULYKKE VED LØFALLSTRAND I HORDALAND 1. MAI 2011 MED ROBINSON R22 BETA, LN-OZI

Avgitt dato: 18.04.2013
SL Rapport: 2013/13

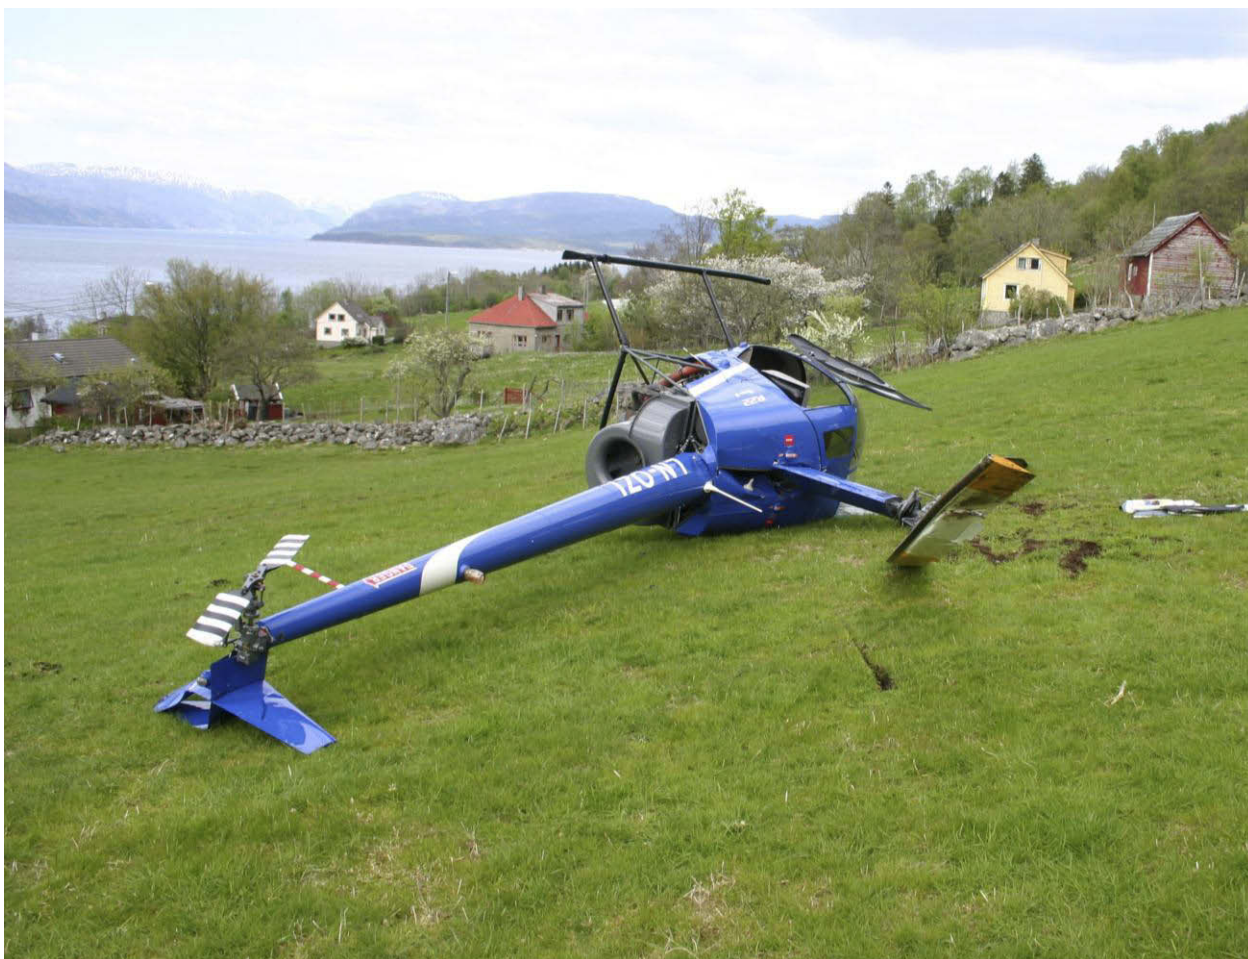
Figur 1: Helikopteret slik det ble liggende etter havariet. Bildet er tatt nordover, i motsatt retning av innflygingsretningen. (Foto: Fartøysjefen)

Helikopteret hadde kommet til ro på et gressbevokst jorde, svakt skrånende ut mot fjorden. Helikopteret ble liggende på høyre side med nesens motsatt av innflygingsretningen, ca. 20-25 m fra løypestrengen. Havaristedet lå på naboens jorde ca. 125 m nord for (før) det planlagte landingsstedet. Noen få liter drivstoff hadde lekket ut fra tankene.

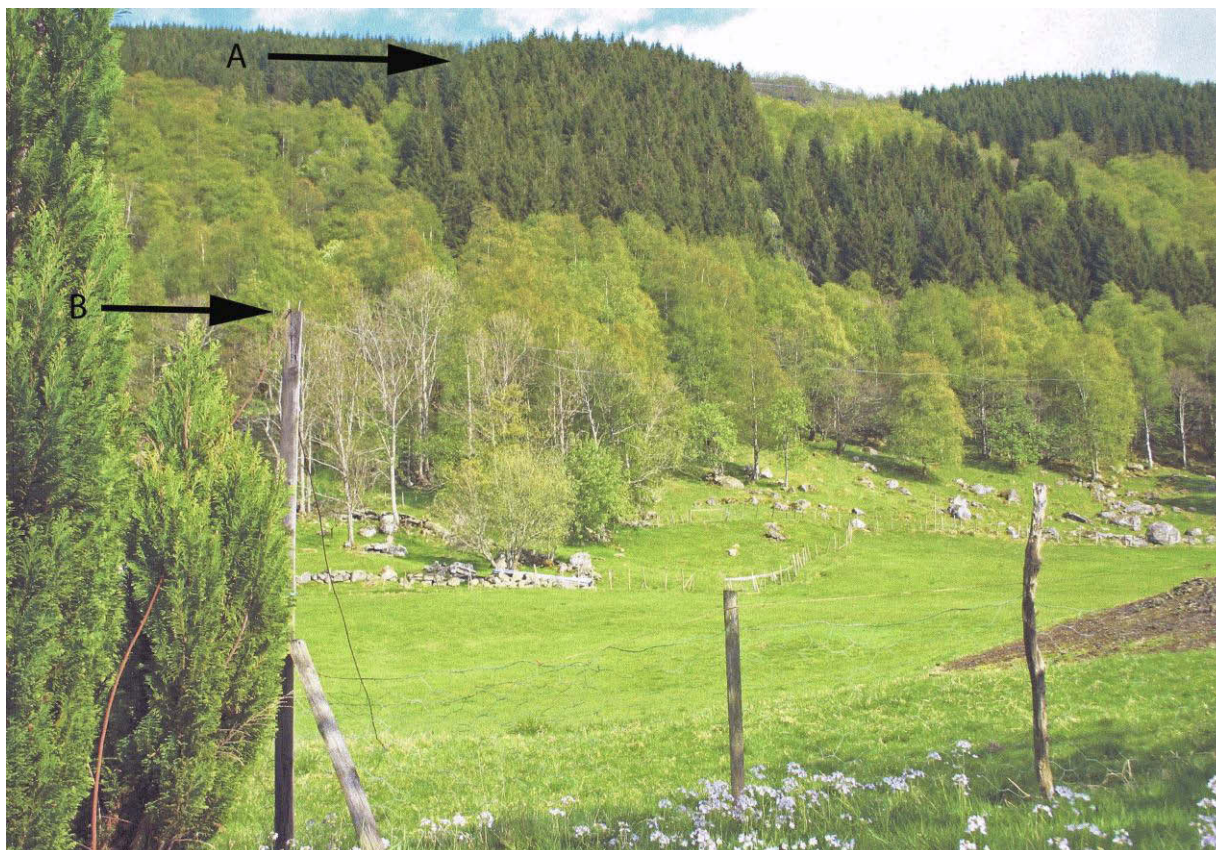
Løypestrengen gikk fra en stolpe ca. 600 meter oppe i lia, ned til gården hvor den var festet i bakken og holdt opp av en 2-2,5 m høy stolpe. Strengen, som ikke hadde vært i bruk på mange år, gikk delvis i tett bjørkeskog. Strekningen i åpent lende over jordet var totalt ca. 85 m. Politiet anslår at løypestrengen kan ha gått 10-20 meter over bakken ved kollisjonspunktet. Strengen antas å være ca. 8 mm ståltråd som var korrodert til en lys brun rustfarge, og den var kuttet/slitt omtrent i det punktet helikopterets mast hadde truffet.

Figur 2: Løypestrengen etter havariet. Helikopteret kom fra venstre og ble liggende på jordet til høyre i bildet. Strengen gikk fra A gjennom skogen, videre over åpent lede til stolpen B og til festet i bakken under bildekanten. Strengen kan skimtes på begge sider av B. (Foto: Privat)

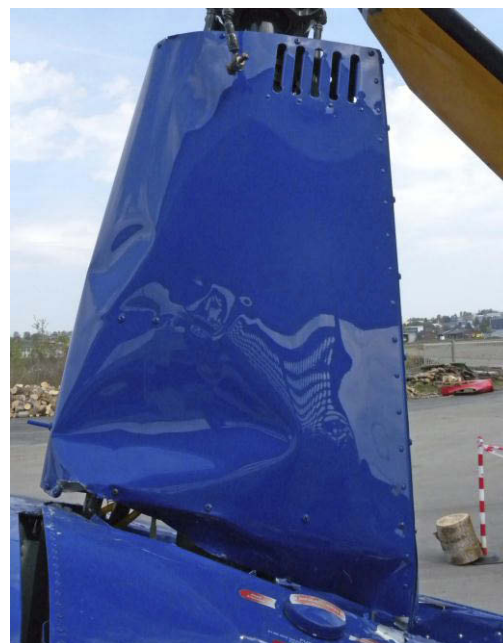
Helikopteret hadde skrapemerker etter strengen omtrent midt på høyre frontvindu i en lengde på ca. 45 cm i vinkel på 35°, på taket over venstre dør og rett bak denne døra. Videre var det merker i forkant av dekslet rundt hovedrotormasten. Dekselet var revet løs fra taket og det var betydelige skader på de to fremre kontrollstagene som går opp til swashplaten ved overgangen fra tak til deksel. Rotormasten var brukket i samme område som følge av kollisjonskrefter da helikopteret traff bakken.

Figur 3: Dekslet rundt hovedrotormasten.
