RAPPORT

SL 2013/15

RAPPORT OM LUFTFARTSULYKKE I NOME KOMMUNE, TELEMARK, 1. APRIL 2013 MED REIMS AVIATION SA F172E, LN-BIN

Avgitt dato: 15.05.2013
SL Rapport: 2013/15

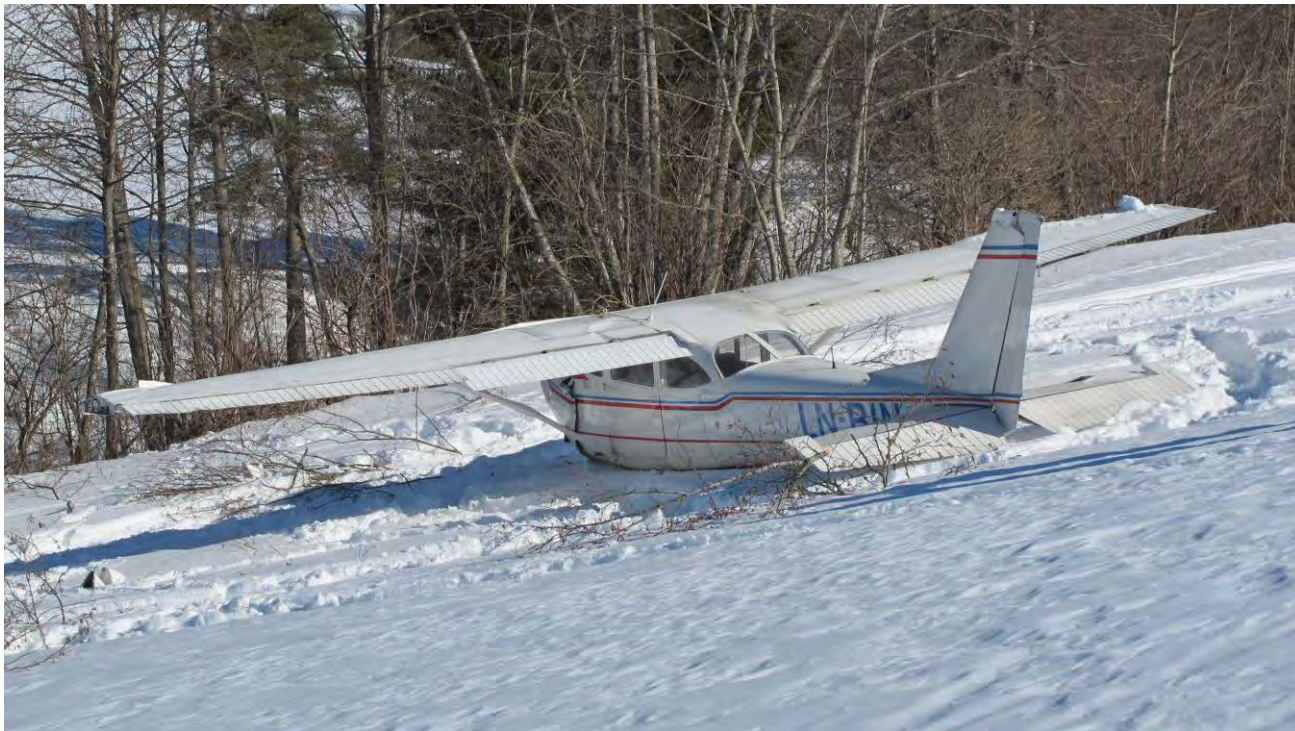
Figur 1: Bildet viser LN-BIN etter nødlandingen som medførte store strukturelle skader på flyet. Foto: Politiet

De to om bord kom seg raskt ut av flyet på egenhånd. Klokken var da 1503, i følge fartøysjefens armbåndsur. Han ringte hovedredningsentralen, informerte om nødlandingen og at det hadde gått bra med begge om bord. Politi og ambulanspersonell kom raskt til stedet. Fartøysjef og passasjer ble fløyet med redningshelikopter til sykehuset i Telemark, for medisinsk sjekk. Begge ble friskmeldt samme kveld. Flyets drivstofftanker ble inspisert etter havariet, og begge var tomme.

Havarikommisjonen mener det er sannsynlig at motoren stoppet fordi den ikke ble tilført drivstoff. Det er ikke fastslått hvorvidt flyet gikk tomt for drivstoff på grunn av unormalt høyt forbruk på turen eller feilberegning av drivstoffbeholdning. Denne luftfartsulykken føyer seg inn i rekken av flere lignende hendelser, der drivstoffmangel har ført til motorstopp¹. I flere av disse rapportene har havarikommisjonen omtalt tre metoder for å kontrollere drivstoffmengde:

Disse metodene må imidlertid kryssjekkes, fordi de hver for seg ikke er pålitelige.

Havarikommisjonen minner for øvrig om at reserven på 45 minutter flygetid er et minimumsnivå, og at flygere med fordel bør legge inn større marginer i sitt drivstoffregnskap, for å oppnå tilstrekkelig slingringsmonn. NLF kom i 2006 med en generell kommentar vedrørende upålitelighet til drivstoffmålere og erfaringsoppbygging av drivstofforbruk på småfly. Kommentaren ble gjengitt i havarirapport [SL RAP 2007/01](#) og [SL RAP 2009/28](#). Havarikommisjonen mener det er grunnlag for å repetere NLF sin kommentar:
