# RAPPORT

SL 2013/16

## RAPPORT OM LUFTFARTSULYKKE VED SØVATNET I BJUGN I SØR-TRØNDELAG 10. AUGUST 2012 MED CESSNA 172RG, D-EIYL

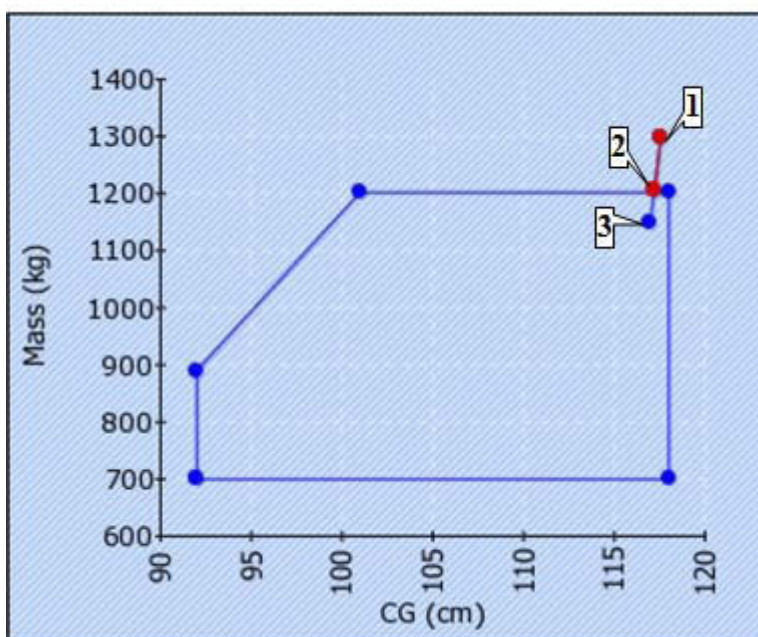
1. Masse og tyngdepunkt ved avgang
2. Masse og tyngdepunkt ved havariet
3. Masse og tyngdepunkt uten drivstoff (Zero Fuel Mass)

Figur 5: Masse- og balanseregning D-EIYL. Verdiene for den aktuelle flygingen ligger utenfor det godkjente området.

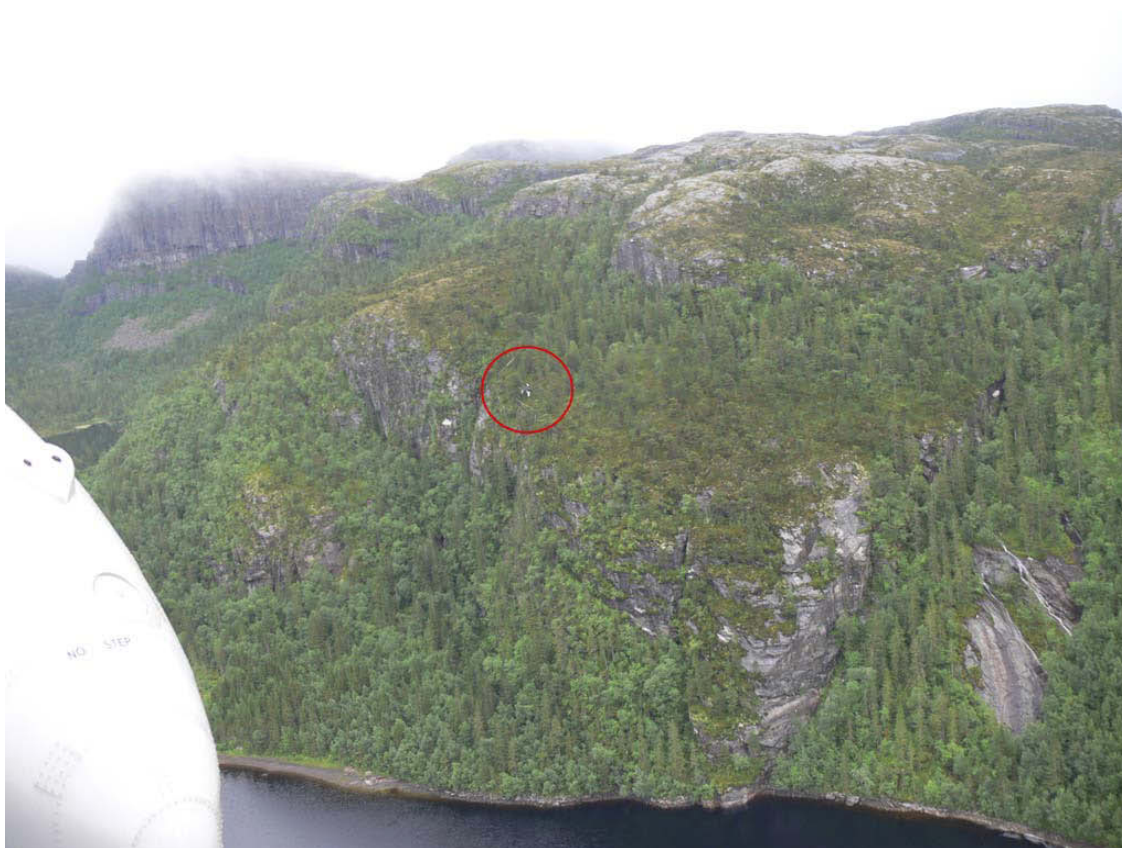
- 1.12.1.1 Flyet havarerte i bratt og utilgjengelig skogkledd terreng i sydenden av Søvatnet i Bjugn kommune (posisjon 63° 50,61'N 009° 57,7'Ø) ca. 13 NM nordøst for Ørland flystasjon. Vraket lå 130 m.o.h. (430 ft), inntil et par kraftige trestammer nær kanten av en stupbratt skrent ca. 85 m (280 ft) over vannet. Terrengen der vraket ble liggende skråner ca. 30° i retning nord-syd. Det er flere topper på over 200 m i området, ref. foto i Figur 8 og kart i Figur 4.

*Figur 8: Terrengen i sydenden av Søvatnet. Rød ring markerer havaristedet, vraket i sentrum. Markant fjelltopp delvis skjult i tåke i bakgrunnen til venstre er den 379 m (1 240 ft) høye Keipen. (Foto: 330-skvadronen – tatt i sydlig retning noen timer etter ulykken)*

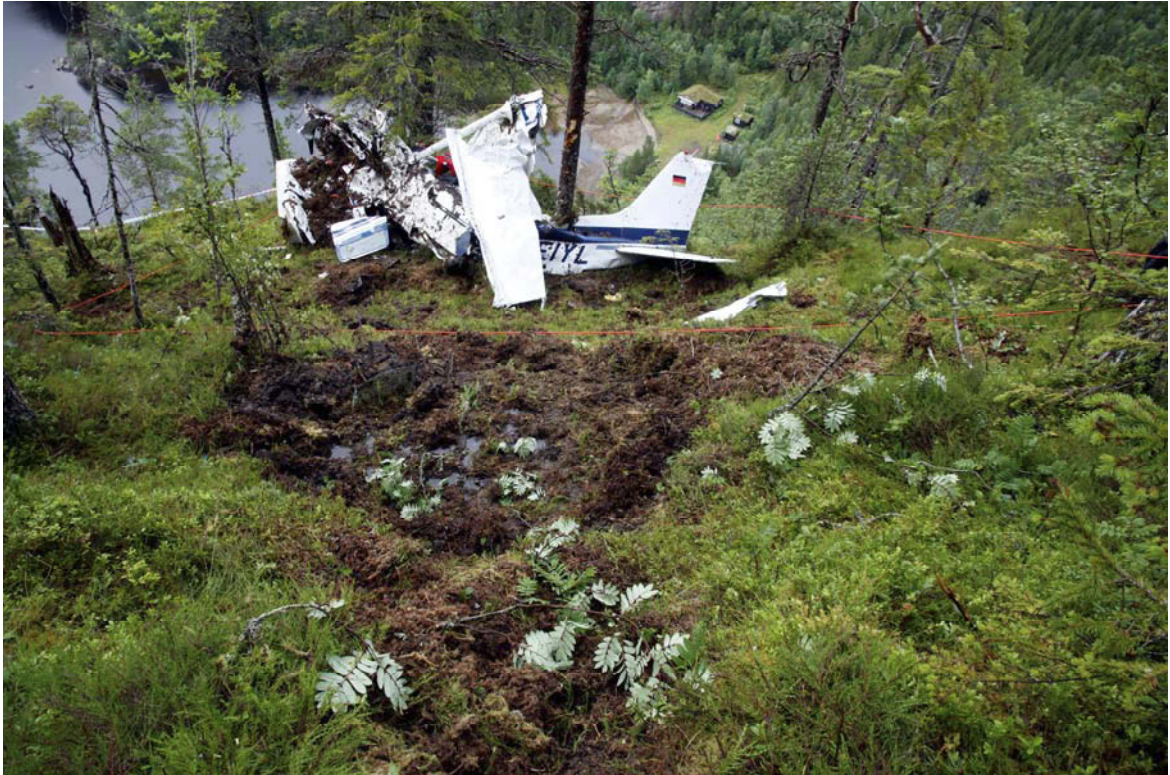
- 1.12.1.2 Nedslagsfeltet var et tydelig krater med diameter på vel 2 m, der lyng og mose var blandet sammen med våt jord. En 4,8 m lang fure/avlangt spor strakte seg fra gropa og

oppover mot et ca. 18 m høyt furutre, der toppen var knekt og noen grener var revet av. Venstre vingetippdeksel og diverse glassbiter og smådeler lå strødd i området. For øvrig lå hele vraket samlet lenger ned i skråningen (ref. Figur 9). Det var ingen flere markante spor eller trær med synlig skade i området rundt havaristedet.

Figur 9: Havaristedet sett mot nordøst. Hytta nede ved vannet der øyevitnet befant seg er synlig i bakgrunnen. Furen etter anslag fra venstre vinge og krateret etter motoren sees foran vraket. (Foto: SHT)

- 2.5.1 Både sporene på bakken, vrakets tilstand og at kun ett tre i skogen omkring havaristedet var knekt, tyder på at flyet kom svært bratt ned. Havarikommisjonen mener det kan utelukkes at flyet braste inn i skogen i marsjfart. Et slikt hendelsesforløp ville resultert i flere knekte trær, og flyet ville fortsatt i bevegelsesretningen. Skademønsteret tyder mer på kollisjon etter steiling (flyets vinge slutter brått å produsere løftekraft). Nøyaktig hvilken kurs flyet hadde før havariet er ukjent. Den knekte furutoppen ovenfor vraket og vitneutsagnet kan tyde på at flyet flikket (asymmetrisk steiling; den ene vingen mister løftet før den andre) før det traff bakken.

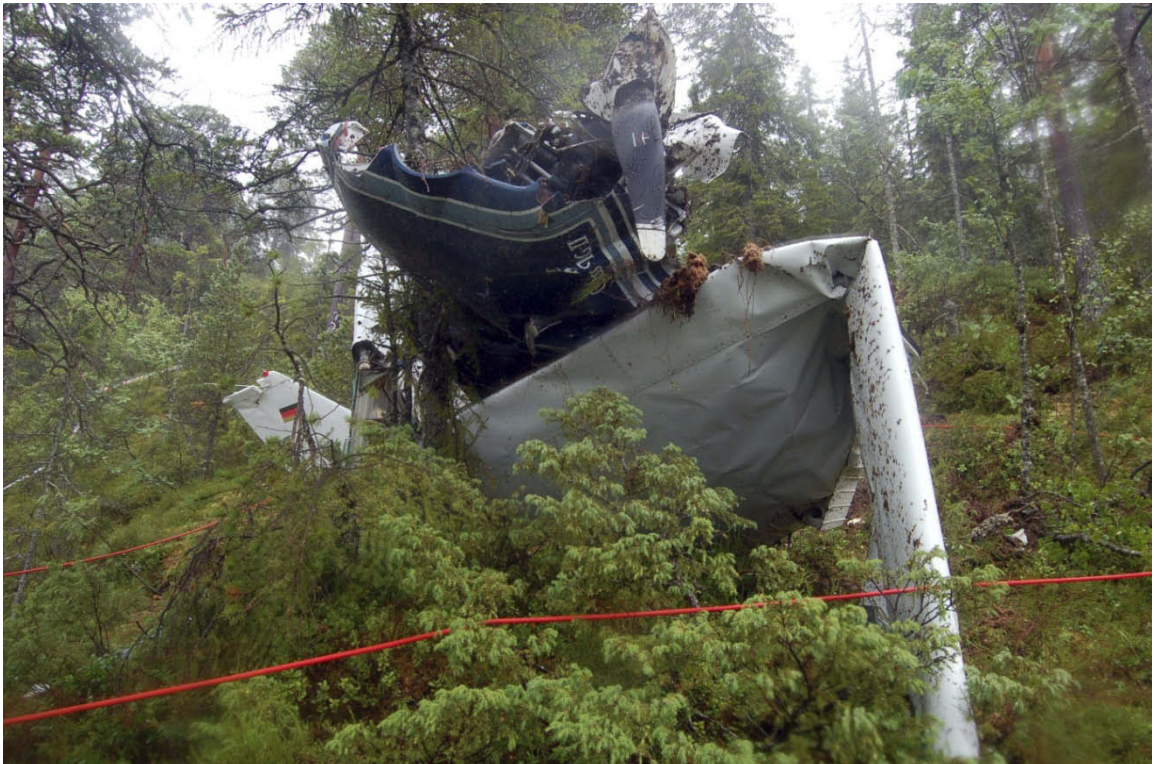
- 1.12.2.4 Venstre vinge var knekt ved vingestaget, og tilnærmet hele forkanten var trykket inn fra undersiden. Dekselet på venstre vingetipp var slått løst og ble funnet liggende på bakken lenger opp i terrenget, mellom furua og det avlange sporet. Høyre vinge var knekt og lå delvis foldet under vraket.

- 1.12.2.5 Motordekslene var kraftig deformert, men motoren hang fortsatt fast i skroget. Spinneren var kraftig deformert og begge propellbladene var bøyd bakover. Ett av bladene hadde skrapemerker etter rotasjon, og propellakselen var bøyd. Understell og flaps var innfelt.

Figur 10: Fronten av vraket. Motoren ligger oppå den foldede høyrevingen. (Foto: SHT)
