RAPPORT

SL 2013/17

RAPPORT OM LUFTFARTSHENDELSE VED INNFLYGING TIL OSLO LUFTHAVN GARDERMOEN 19. DESEMBER 2008 MED AIRBUS A320-214, VP-BWH

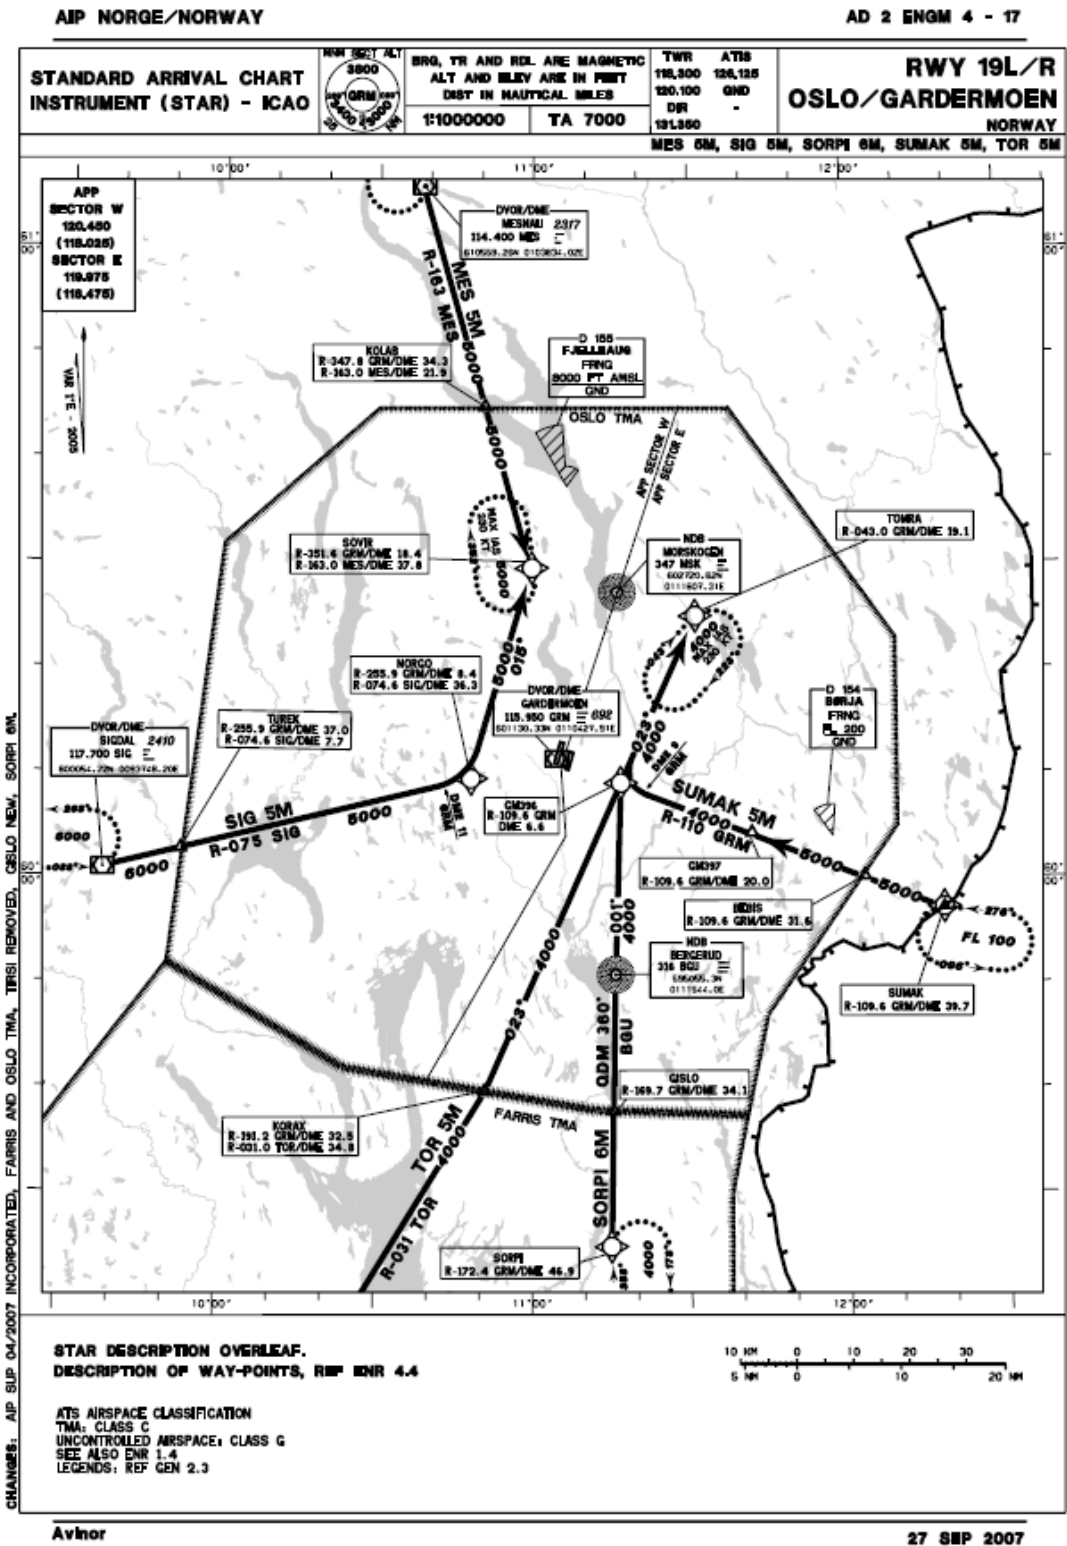
Figur 1: Innflygingskart for landing på rullebane 19L og 19R.

Kl. 21:16 sjekket AFL211 inn på Oslo Approach (Oslo APP) og rapporterte at de var etablert på SUMAK 5M (se figur 1) og at de passerte FL246 på vei ned mot FL120. Oslo APP svarte at AFL211 kunne forvente landing på rullebane 19L. Fartøysjefen endret derfor aktiv rullebane fra 19R til 19L i flyets FMGS. Like etterpå overhørte besetningen på AFL211 at et annet fly ble informert om at det var innført lavsikts-prosedyrer (Low Visibility Procedures – LVP) på Gardermoen. AFL211 ble ikke direkte gitt samme informasjon og dette skapte noe usikkerhet i cockpit fordi ved LVP er det enten 01R eller 19R som er aktiv rullebane for landing.

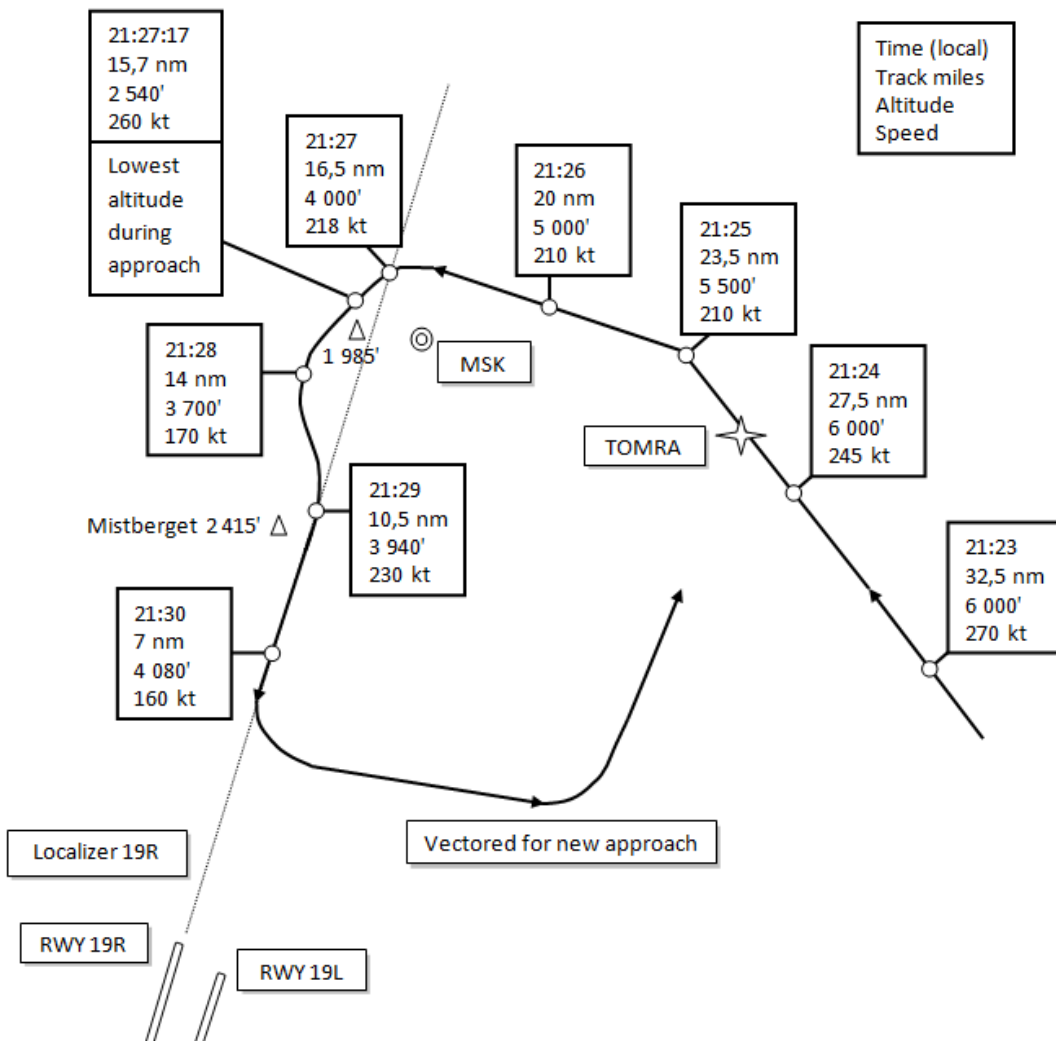
Figur 2: Estimert trasé basert på radardata og ferdsskriver.

Kl. 21:25:14 gjentok DIR at rullebane 19R måtte benyttes for landing og at endringen skyldtes værforholdene på flyplassen. Da klokken var 21:25:50 kvitterte AFL211 for at de hadde forstått de nye instruksjonene. AFL211 hadde da ca. 20 NM igjen å fly før landing på Gardermoen. Flyets posisjon var ca. 4 NM fra “localiser 19R”. Det vil si at besetningen hadde ca. 1 minutt på seg før flyet skulle svinges inn på sluttinnlegget (se figur 2 kl. 2126). Flyet var konfigurert med “Flaps 1” og hadde en hastighet på 210 kt. Maksimal hastighet for konfigurasjonen er 230 kt.

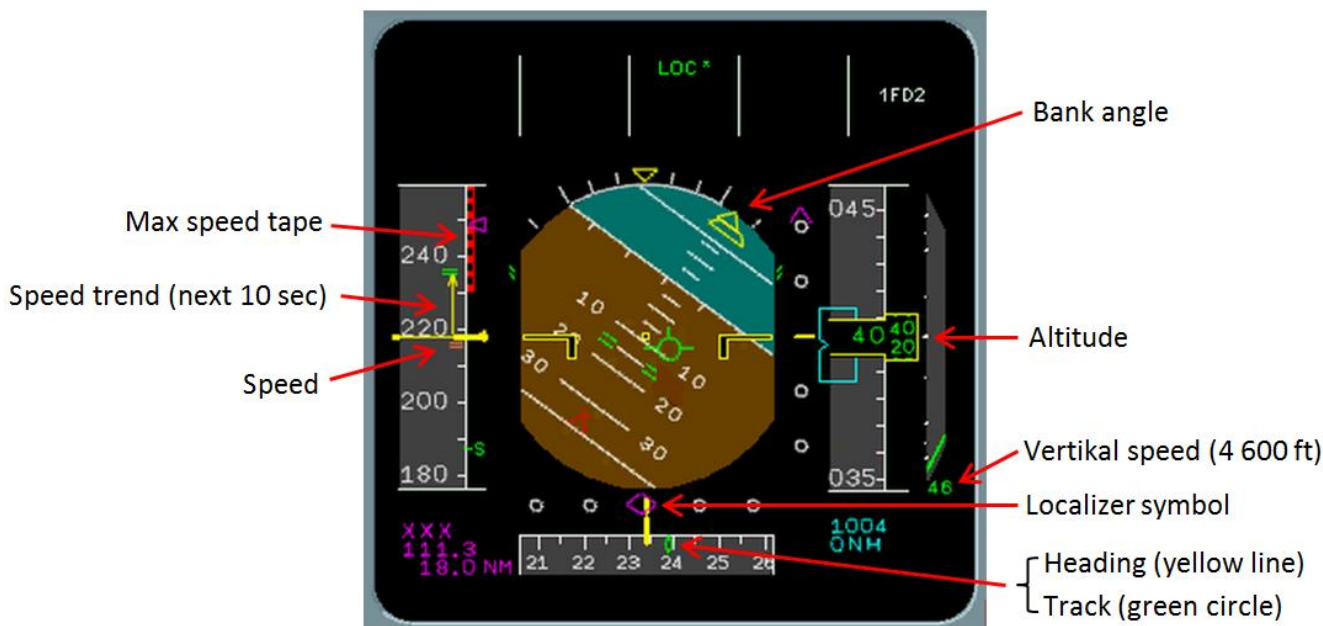
Figur 3: Utklipp fra animasjon basert på data fra ferdsskriver (FDR).

Da fartøysjefen koblet ut autopiloten var flyet i 4 380 ft med 30° krengevinkel til venstre og en gjennomsynking på 2 200 ft/min. Da flyet noen sekunder senere passerte 4 000 ft var krengevinkelen ca. 35° og gjennomsynkingen hadde økt til 4 600 ft/min (se figur 3). Samtidig fløy flyet gjennom localiser med en retning på ca. 240° fortsatt i venstre sving for å følge localiser som har en innflygingskurs på 195°.
