RAPPORT

SL 2013/18

RAPPORT OM LUFTFARTSULYKKE PÅ BRANNSLETTA I NESSEBY I FINNMARK 26. NOVEMBER 2009 MED EUROCOPTER AS 350 B3, LN-OML OPERERT AV HELITRANS AS

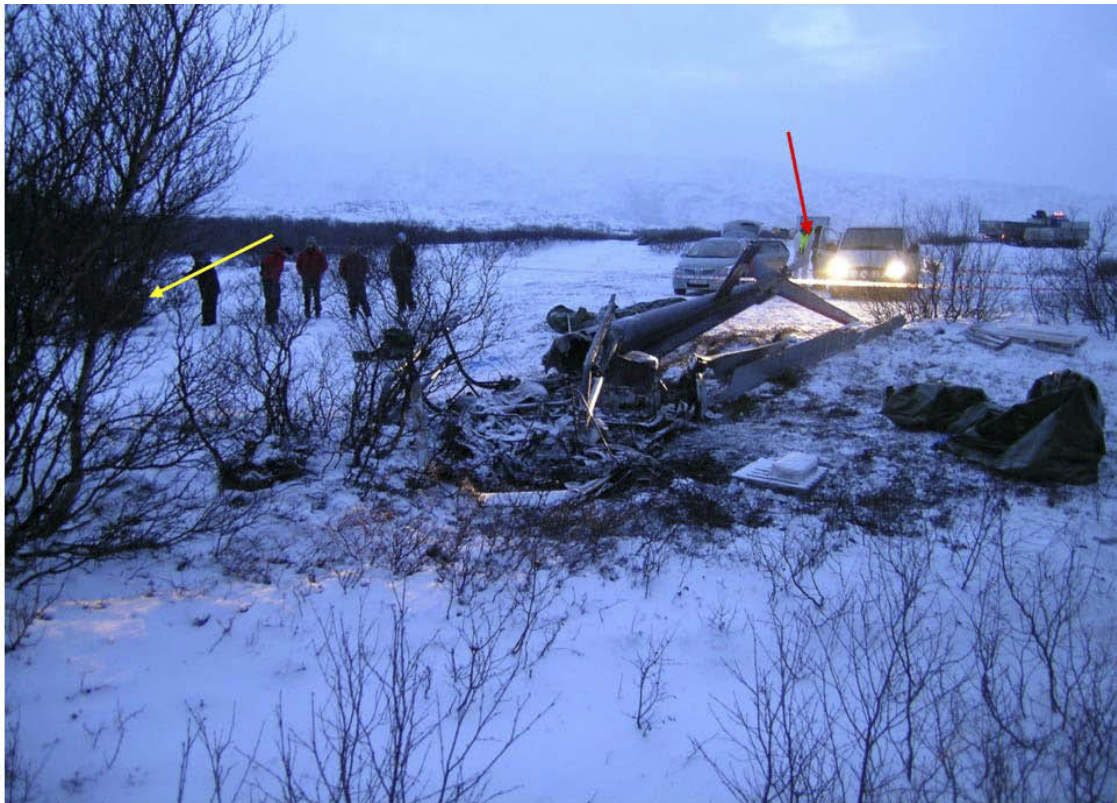
Helikopteret havarerte på Brannsletta, en stor åpen slette ca. 80 m over havet på sørsiden av Varangerfjorden. Riksvei 355 krysser Brannsletta like etter avkjøringen fra E6 på vei mot Bugøynes. Sletta er delvis bevokst med fjellbjørk. Det utbrente vraket ble liggende ca. 55 m vest for plassen hvor det var planlagt å sette ned lasten. Gravemaskinen med lastelinen tilkoblet ble liggende ca. 13 m syd for helikoptervraket.

Figur 4: Helikoptervraket sett mot sydvest. Planen var å sette gravemaskindelen ned foran konteineren (rød pil). Gravemaskinen ble liggende inntil noen trær ved personene på bildet (gul pil). Foto: SHT

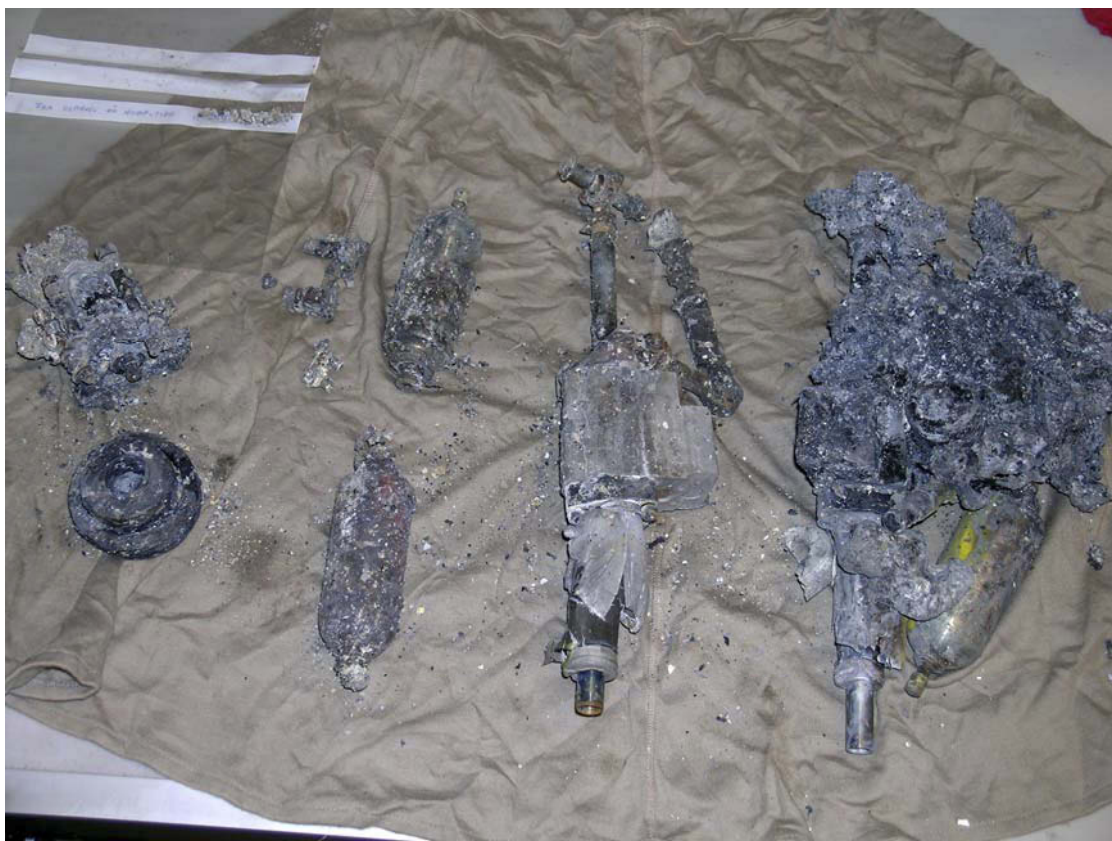
- 1.12.2.1 Helikopteret ble liggende samlet på ett sted. Vraket brant opp med unntak av halen, understellet, deler av hovedrotoren og motoren. For uten nevnte deler fantes mest aske, smeltet aluminium og ståldeler. Noen deler som inneholdt mye stål eller aluminium kunne identifiseres. Således var det mulig å finne hydraulikkpumpen med tilhørende ståldeler. Ståldelene hadde ikke åpenbare brudd eller skader. Sporene i drivhjulet til hydraulikkpumpen var delvis fylt med et forkullet materiale. Videre var det mulig å identifisere deler av servoene.

Figur 5: Fra venstre mot høyre: hydraulikkpumpe med drivhjul, to akkumulatører, servo uten akkumulatør og komplett servo med akkumulatør. Foto: SHT

- 2.4.2 Bare begrensede rester ble igjen av hydraulikkpumpen, men det som kunne undersøkes ga ingen indikasjoner på at den hadde sviktet. Forkullet materiale i sporene i drivhjulet til pumpen kan tyde på at drivremmen var på plass før brannen oppsto. En lekkasje i slanger eller komponenter i hydraulikksystemet kan gi en mulig forklaring på at trykket falt, men det har ikke vært mulig å påvise spor av en slik lekkasje.

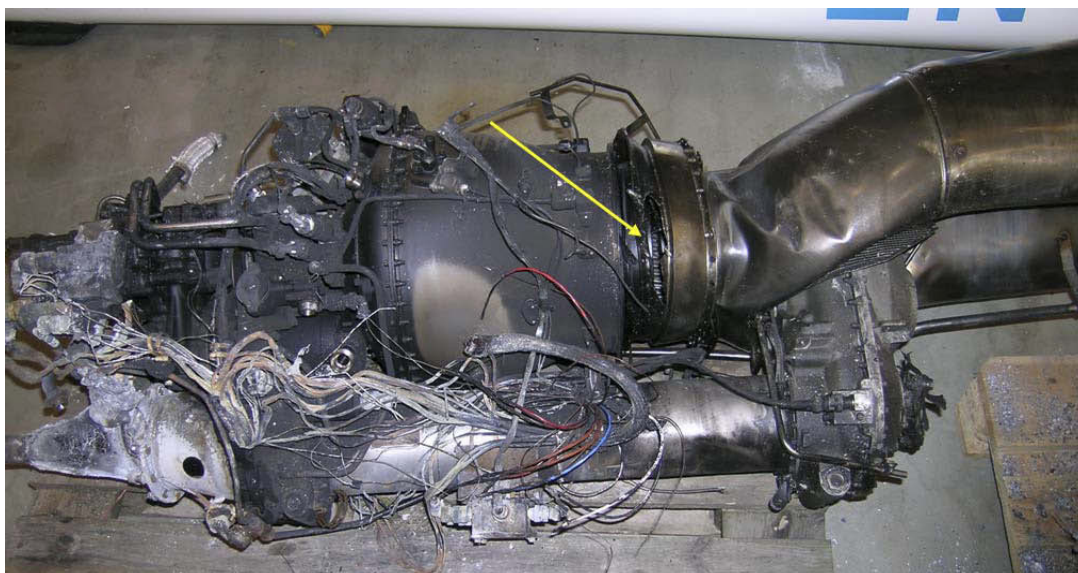
- 1.12.2.3 Motoren ble funnet intakt beskyttet av brannveggene og delvis gjemt under et oppbrent motordeksel. Foruten sot og mindre brannskader hadde kraft-turbinen mistet alle bladene. Disse hadde med stor kraft trengt seg forover ut gjennom kraft-turbinhuset i forkant av turbinens beskyttelsesring. Sett bakfra hadde bladene gått i en retning tilsvarende 45 ° ned til venstre. I området rundt kraft-turbinen var turbinhuset og eksosrøret betydelig deformert. Motoren var delvis dekket av sot, særlig foran kraft-turbinen (se Figur 6).

Figur 6: Motoren med sotmerker. Gul pil peker på revnen hvor turbinbladene gikk ut. Beskyttelsesringen er rett til høyre for revnen. Foto: SHT
