RAPPORT

SL 2013/20

RAPPORT OM LUFTFARTSULYKKE VED HORTEN 27. JANUAR 2010 MED ROBINSON R44 ASTRO, LN-OCV, OPERERT AV MIDTNORSK HELIKOPTERSERVICE AS

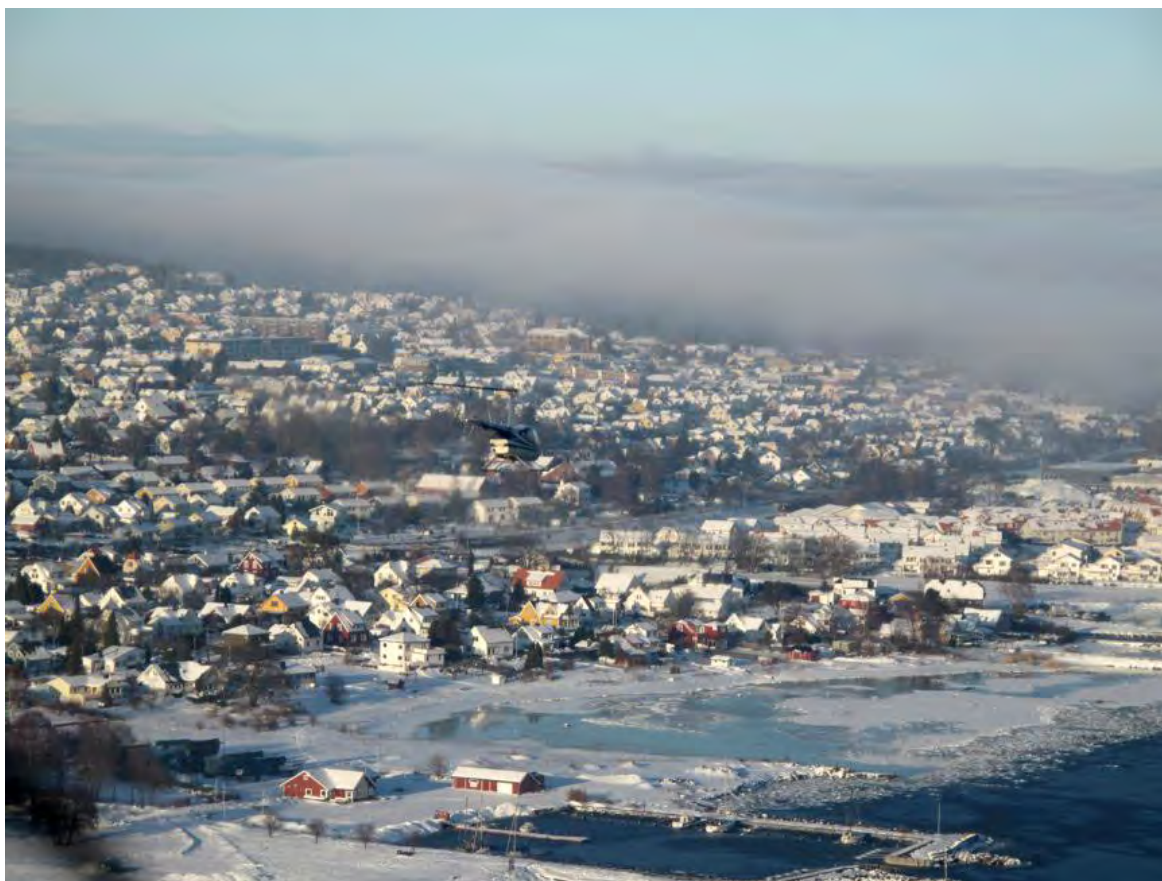
Figur 2: Bilde tatt fra LN-OCV over Horten (Rørestrand). LN-OBE ligger midt i bildet. Tåkekanten kan ses tvers over bildet rett foran. Foto: Privat

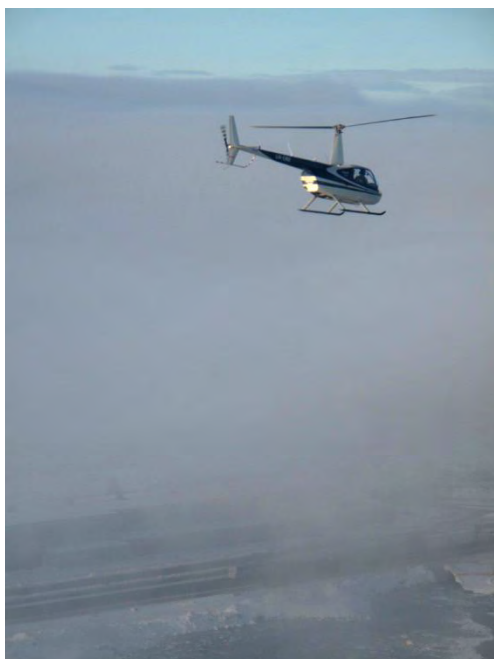
Figur 3: Bilde av LN-OBE tatt fra LN-OCV over biloppstillingsplassen ved ferjeleiet i Horten. Tåkesituasjonen ser trolig verre ut på bildet enn i virkeligheten på grunn av teleinnstilling på kameraet. Foto: Privat

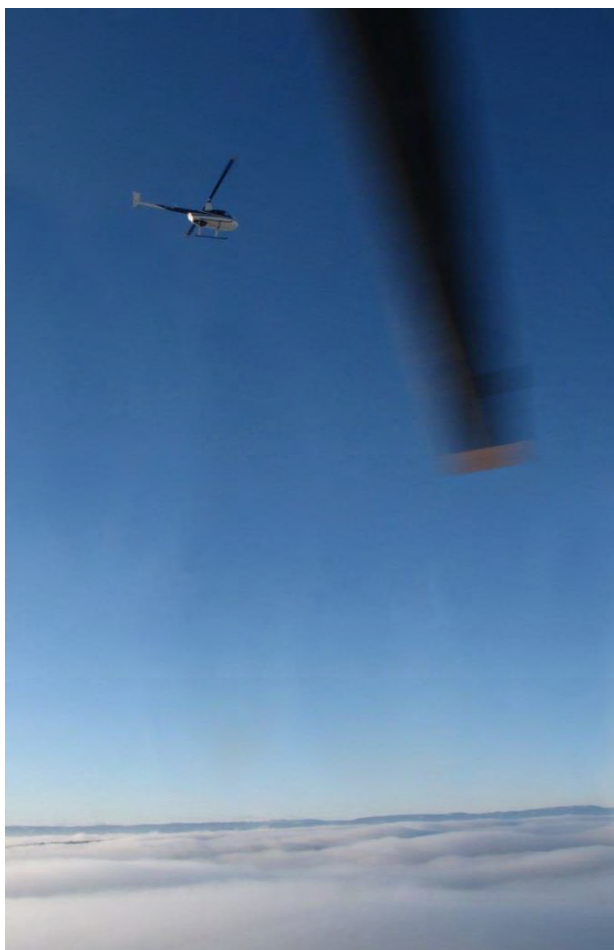
- 1.1.3.9 Det siste bildet på kameraet (se figur 4) antas å være tatt mindre enn 10 sekunder før havarisekvensen startet. Det viser utsikten fra LN-OCV over tåkebanken og med LN-OBE betydelig høyere og noe foran til venstre. LN-OCV var også litt høyere enn toppen på tåkebanken da bildet ble tatt, i og med at det kan ses land på bortsiden av tåkeflaket.

Figur 4: Bilde av LN-OBE tatt nord-vestover fra vinduet ved venstre baksete i LN-OCV. Skyggen nedover fra toppen av bildet er et hovedrotorblad som passerer. Foto: Privat

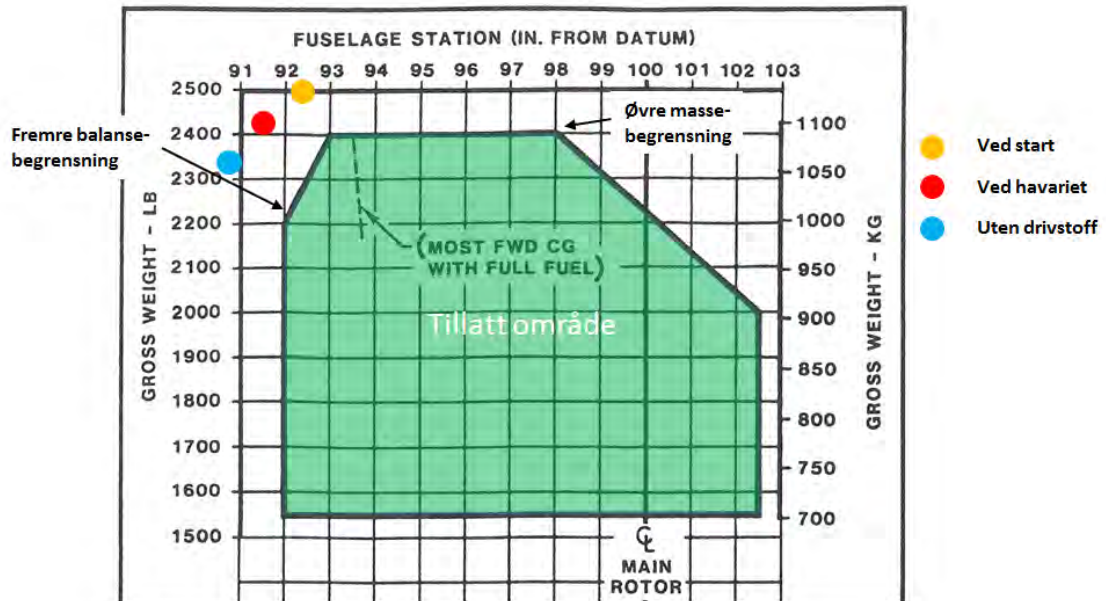
Figur 6: Skisse som bla. indikerer omtrentlig masse og tyngdepunktets plassering ved start fra Bygdøy og ved havaritidspunktet. Verdene lå hele turen utenfor det tillatte området. Kilde: Robinson Pilot's Operating Handbook

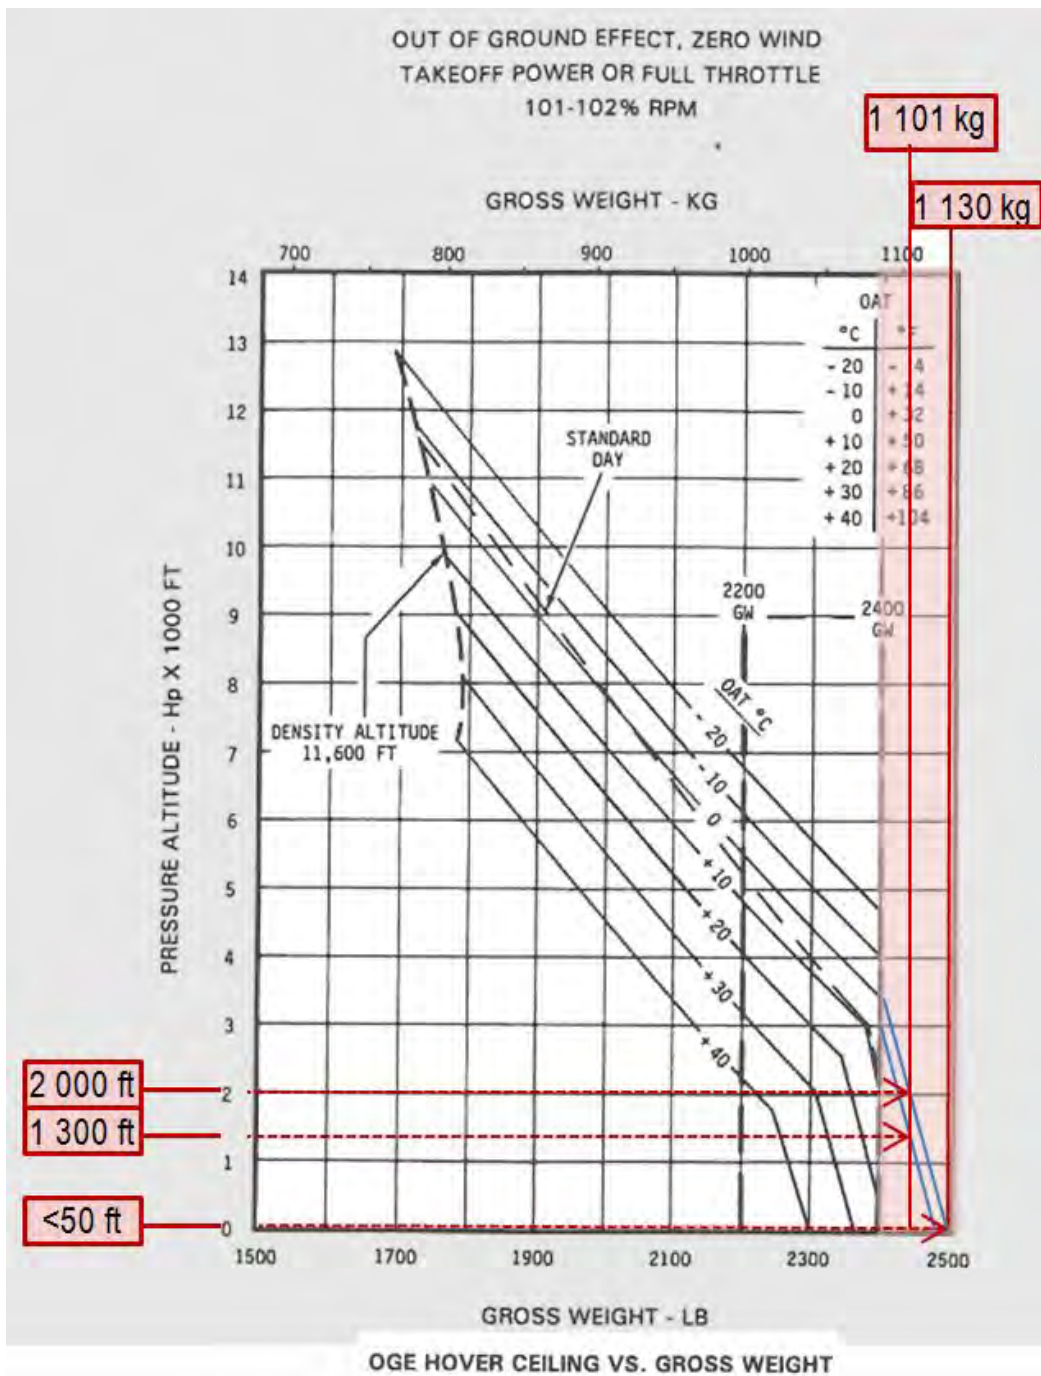
- 1.6.6.4 Siden helikopterets masse på ulykkestidspunktet er anslått til minst 1 101 kg (ref. 1.6.4), hvilket er utenfor det godkjente området, kan publiserte ytelsesgrafer i håndboken ikke uten videre benyttes. SHT har i figur 7 foretatt en uoffisiell ekstrapolering av temperaturlinjen for både 5 °C og 0 °C i diagrammet for å få et inntrykk av hvilken effekt graden av overvekt og ulik omgivelsestemperatur ville fått.
- 1.6.6.5 Det fremkommer at med laveste anslåtte overvekt (masse 1 101 kg) ville hoverhøyden blitt redusert fra ca. 2 000 ft til ca. 1 300 ft hvis temperaturen var 5 °C i stedet for 0 °C¹³. Ved høyeste anslåtte overvekt (1 130 kg) ville helikopteret knapt hatt ytelse til å hovre ved 0 °C. Hvis temperaturen var høyere, ville hover utenfor bakkeeffekt ikke være mulig.

Figur 7: Fabrikantens diagram som viser i hvilken trykkehøyde helikopteret maksimalt kan hovre utenfor bakkeeffekt (HOGE). Estimerte ytelsesbetraktninger for LN-OCV er markert. Merk at estimatene ligger utenfor det gyldige området av diagrammet (rødt område). Ekstrapolering er gjort for å få et inntrykk av effekten av masse og temperatur, og for å illustrere feilmarginene som følger av usikkerheten som er knyttet til disse verdiene. Kilde: Robinson Pilot's Operating Handbook

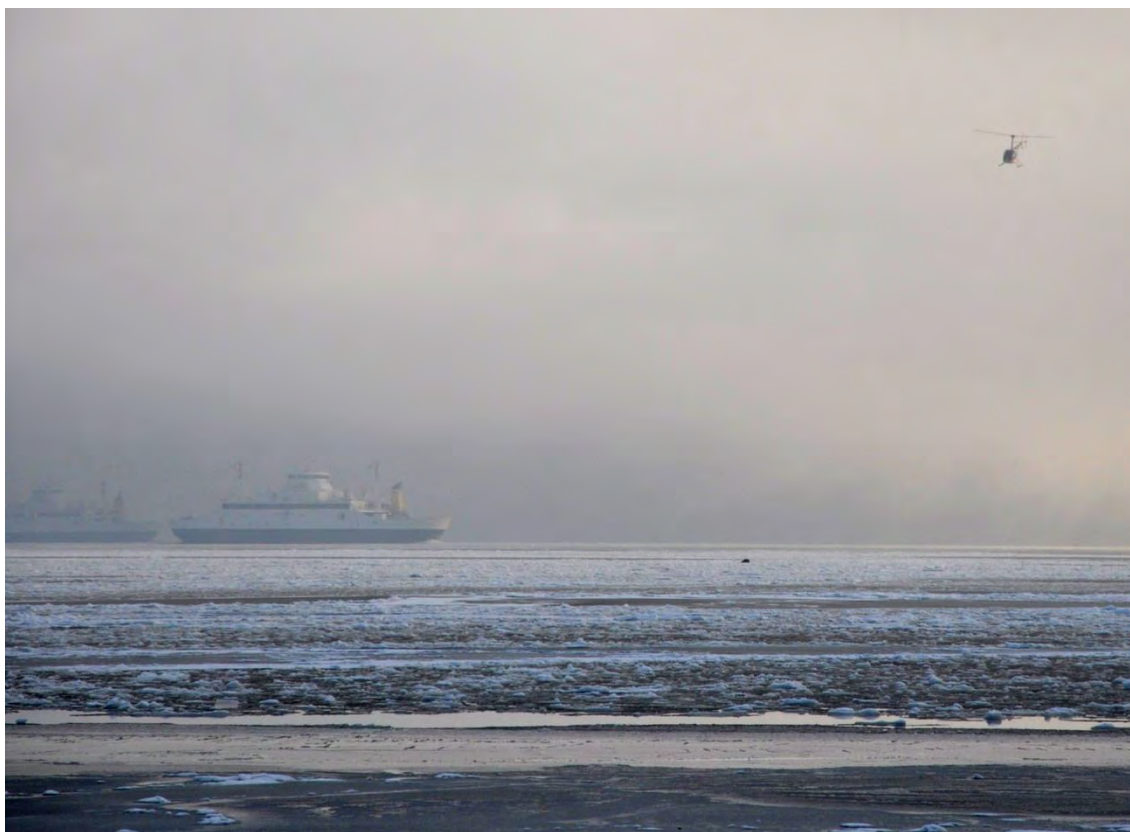
Figur 9: Bilde tatt mot sør kort tid etter ulykken viser LN-OBE (oppe i høyre bildekant) som søker etter LN-OCV. Det mørke objektet på isen er trolig deler fra LN-OCV. Avstand til havaristedet er ca. 700 m og til ferjene bak ca. 2 - 2,5 km. Foto: Privat

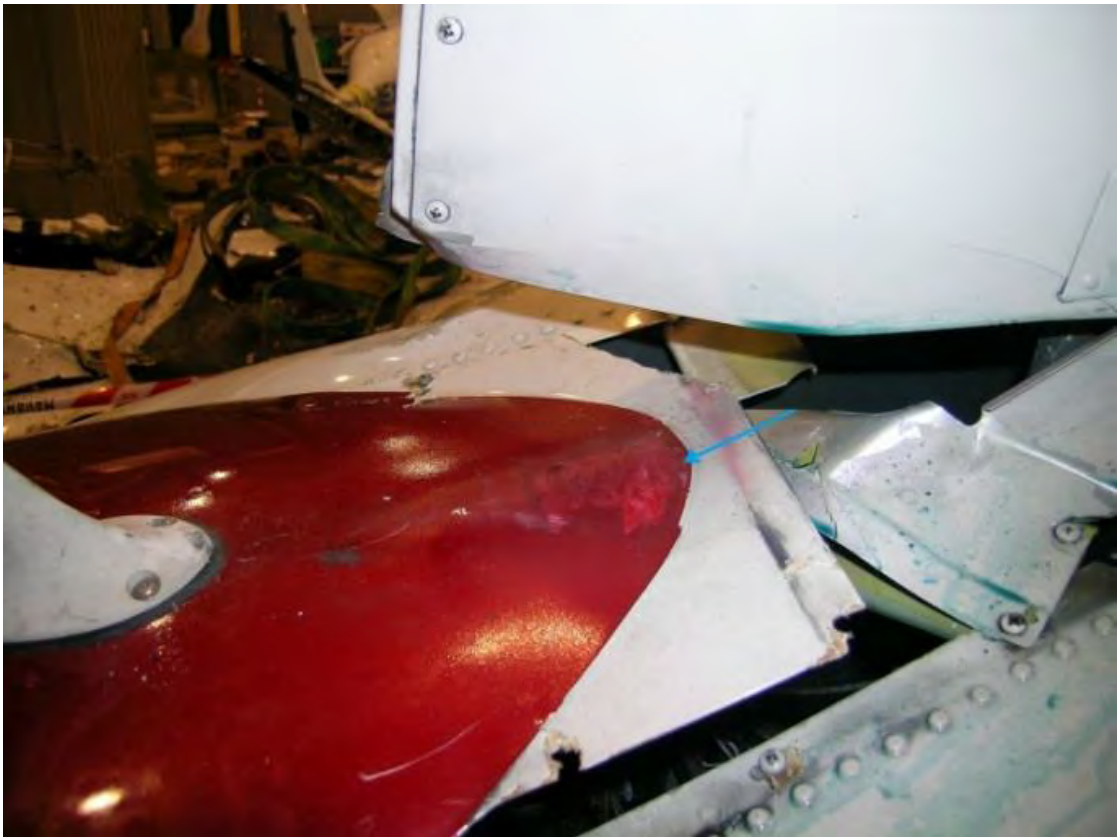
- 1.12.3.1 Hoveddelen av vraket bestod av kabinen med motor, hovedgearboks, mast, rotorhode og blader, samt ca. 3,5 meter av halebommen. Kabintaket var brukket til siden, og sidepanel, dører og front i cockpit var borte. Instrumentpanelet var revet løs, men hang fast i ledninger. Pideallen var intakt.
- 1.12.3.2 Selve skroget hadde tydelig vannanslagsmerker foran, på venstre side og på undersiden (hydrodeformasjon). Kabindelen var bøyd mot høyre i forhold til lengdeaksen. Også dekslet rundt hovedrotormasten hadde tydelige vannanslagsmerker foran. Understellsmeiene var revet av og -leggene var bøyd, særlig på venstre side.
- 1.12.3.3 Det var merker etter kontakt mellom dekslet rundt rotormasten og kabintaket, hvilket indikerer store relative bevegelser mellom rotormasten og skroget. I fremkant var det avsatt et titalls merker.

Figur 12: Blå pil peker mot merker på kabintaket i bakkant av rotormasten. Foto: SHT

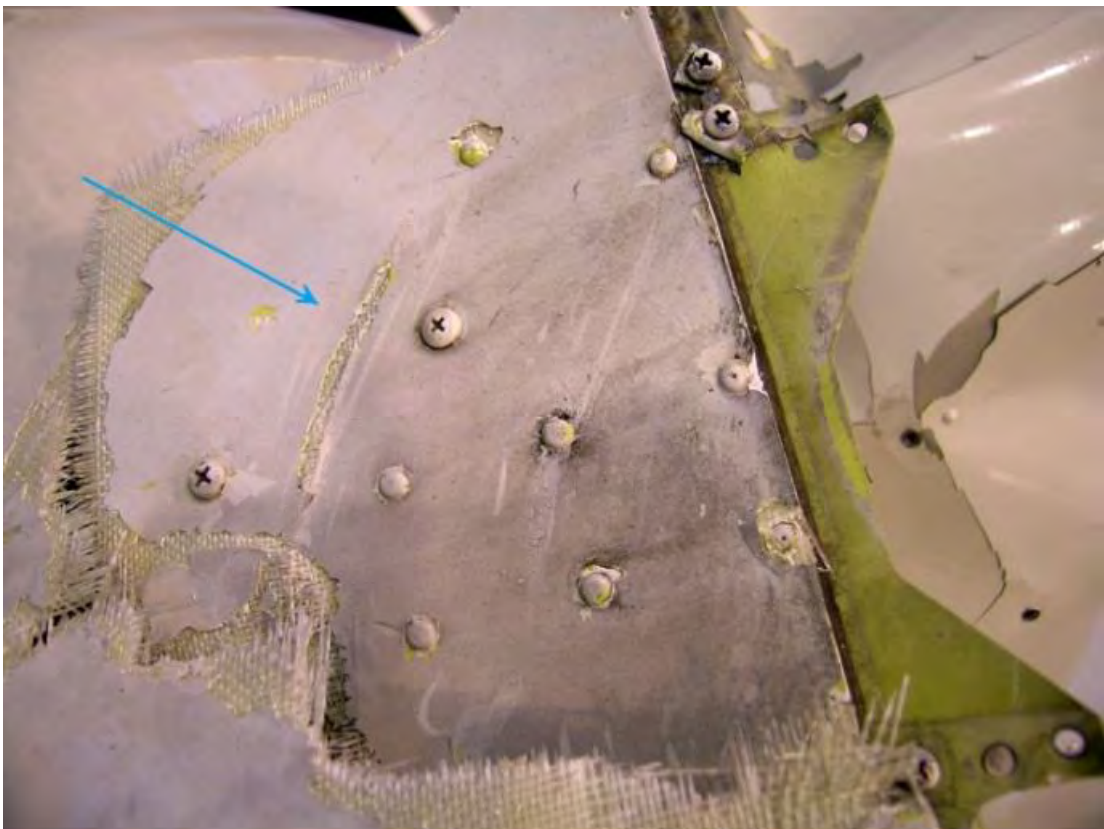
Figur 13: Blå pil peker mot merker på kabintaket i fremkant av rotormasten. Foto: SHT

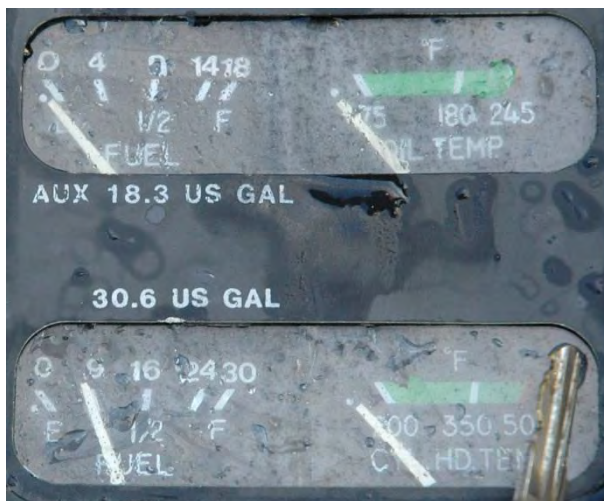
- Hastighetsmåleren 55 kt
- Høydemålerinnstilling 995 hPa
- Rotor RPM 83%
- Motor RPM 50 % (minimum)
- Gyrokompass 105 grader
- Kunstige horisont 15 grader krenkning til venstre og 10 grader nese opp
- Drivstoffindikatorerne: Tilleggstank ca. 0. Hovedtank ca. 9 US gal.

Figur 14: Drivstoffmålerne i LN-OCV like etter berging. Foto: SHT

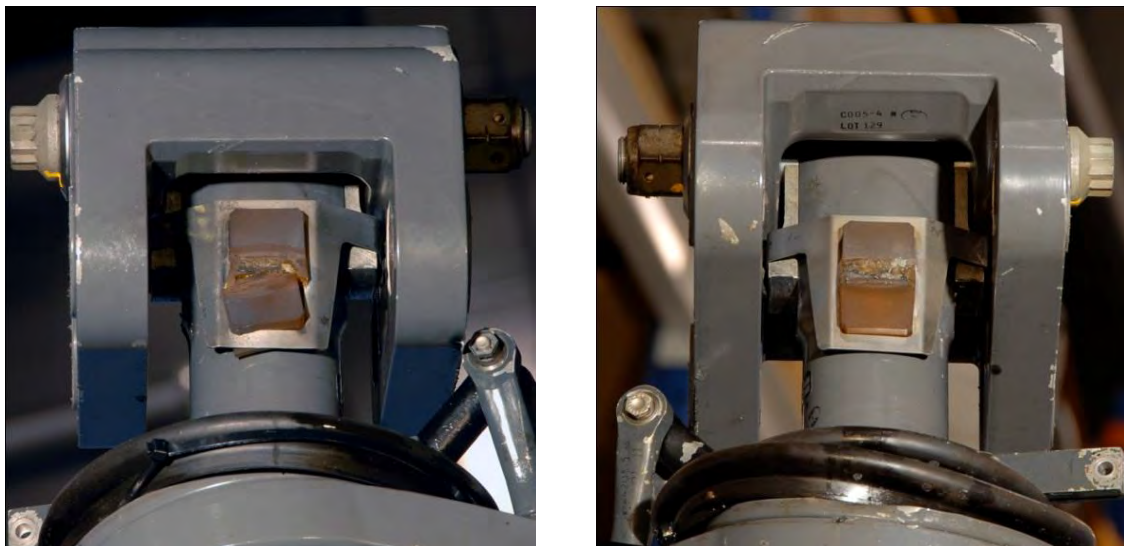
Begge ”stopp-blokkene” på hovedrotornavet (hub) hadde merker etter kraftige slag (se figur 15). Det var tegn til at bladroten hadde berørt toppen av hovedrotornavet. De sirkulære merkene er anslag av oversiden av spindel og gummipakningen (boot). Merkene etter blad B er relativt svake og vises mest som svart farge som følge av kontakt med gummi. Merkene etter blad A går gjennom lakkoverflaten og inn i det underliggende materialet (se deler av sirkelbue øverst på høyre bilde figur 15).

Figur 15: Begge sider av rotorhodet med masteblokker. Bladene er tatt av. Det knekte bladet var festet til vestre (blad B) og det hele bladet til høyre (blad A). Det er tydelige merker etter slag (mast bumping) mot masteblokkene og svake, buede skrapemerker oppe på hodet etter bladene som har konet oppover mens de har rotet. Foto: SHT

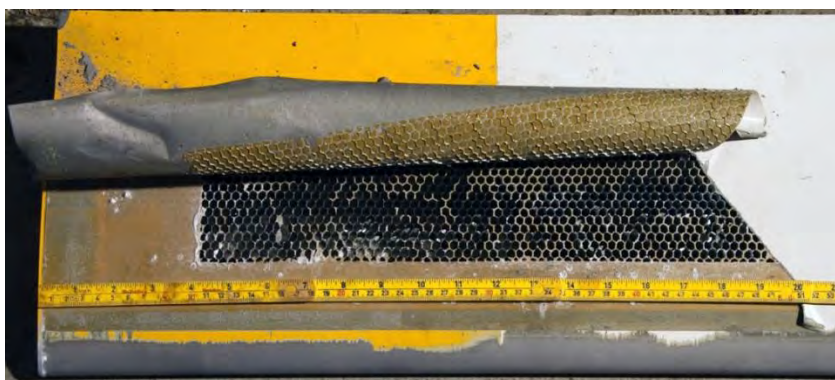
Blad A ble undersøkt med henblikk på at det tidligere har skjedd ulykker som følge av delaminering (debonding) av huden på hovedrotorblader på Robinson R22 og R44¹⁶. Det viste seg imidlertid at det i dette tilfellet var selve limfugen, og ikke bindingen mellom lim og overflate, som hadde sviktet der huden hadde løsnet (cohesive failure). Videre ble det funnet mekaniske skrapemerker på blad huden på begge sider av revnen. Dette tyder på at skaden ble påført før, eller samtidig med at huden løsnet.

Figur 16: Delaminert metallhud på de ytterste 51 cm av hovedrotorblad A. Foto: SHT

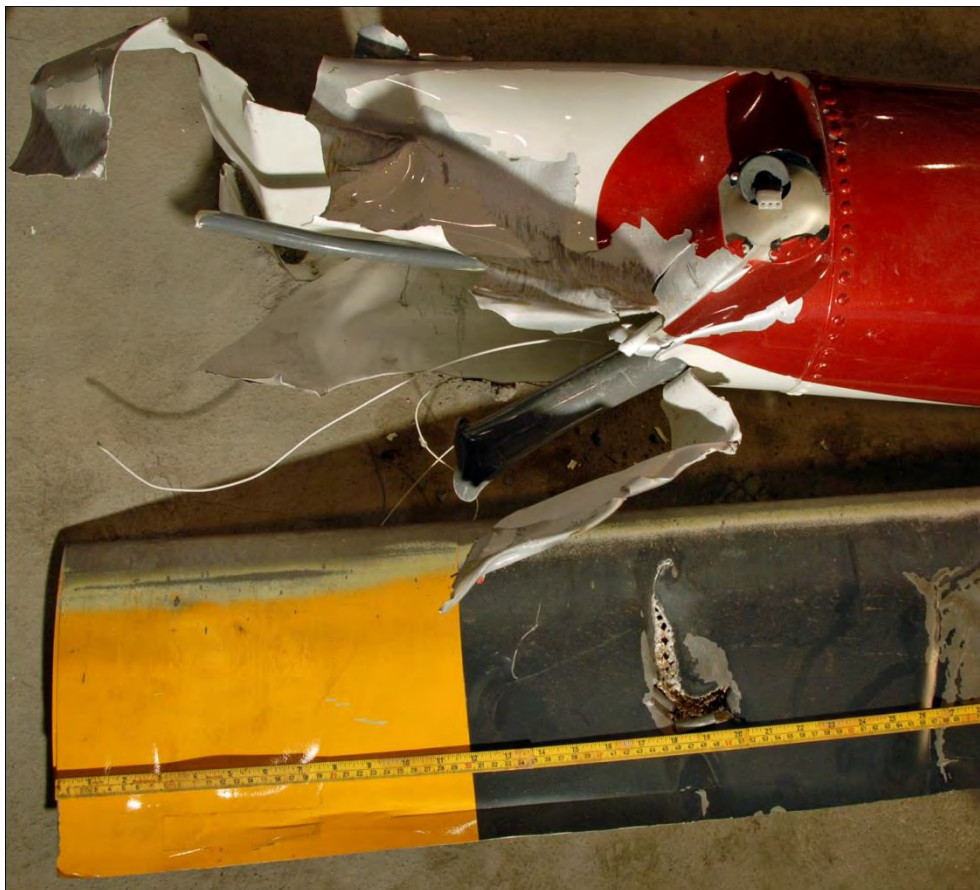
Undersiden av det knekte bladet hadde et slagmerke i en avstand på ca. 48 cm (i senter) fra bladtippen (se figur 17). Posisjonen samsvarer med plasseringen av anti-kollisjonslyset på halebommen.

Figur 17: Oversiden av helikopterets hale og undersiden av hovedrotorblad B lagt ved siden av hverandre i tilnærmet riktig relativ posisjon. Bladet har et merke som tyder på at det har truffet antikollisjonslyset. Foto: SHT

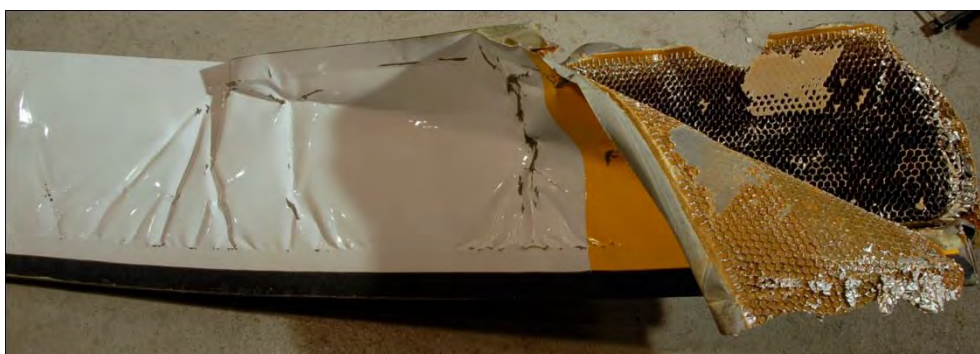
Begge hovedrotorbladene satt fortsatt festet til rotorhodet da helikopteret ble hevet. Det ene bladet (heretter omtalt som blad A) var relativt helt, men hadde et område med oppflerret hud på oversiden, 51cm inn fra bladtippen. Det andre bladet (heretter omtalt som blad B) var knekt ca. 1,5 meter fra bladrota og hang festet til rotorhodet kun via bakkantlisten som ikke hadde røket. Begge hovedrotorbladene hadde kompresjonsskader langs bakkanten, noe som indikerer at de har vært bøyd bakover mot rotasjonsretningen. Bladene hadde også bukling og rynker i huden på oversiden, noe som indikerer at tippene har vært bøyd oppover.

Figur 18: Bruddstedet på hovedrotorblad B med oppflerret hud og rynker forårsaket av bøyning (bladet sett fra oversiden). Foto: SHT

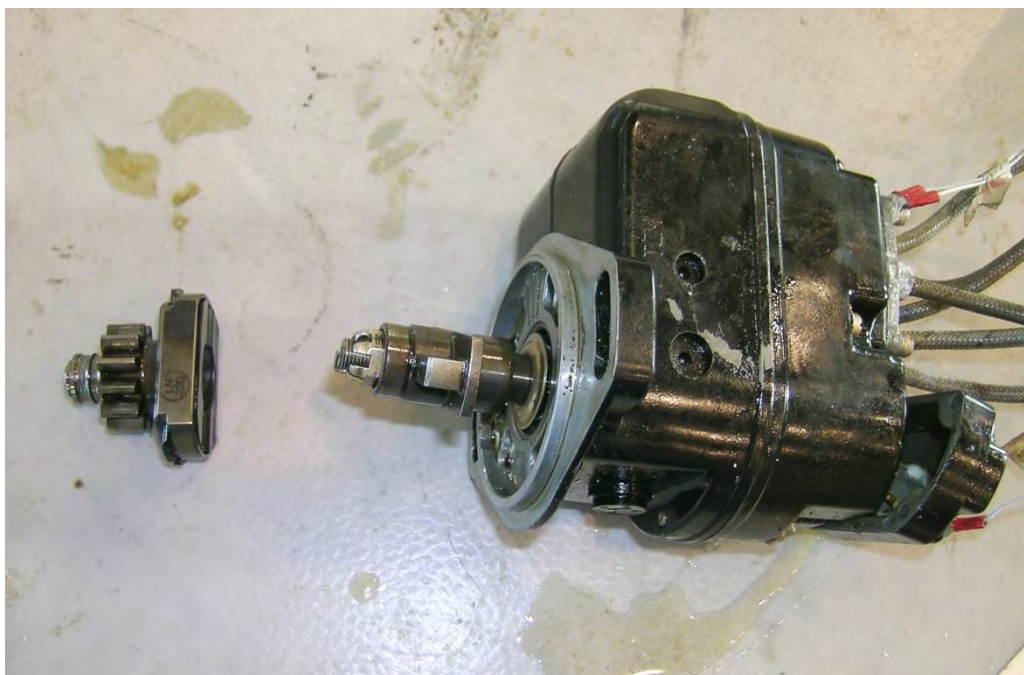
- Luftledeplater og eksosanlegg på venstre side var slått flate/deformert (hydrodeformasjon).
- Motoren kunne lett dreies og samtlige ventiler beveget seg i riktig sekvens.
- Ingen synlige skader på støtstenger, vippearmer og ventilfjærer.
- Tennpluggene hadde normal farge, men var noe forurenset av sotpartikler (oppstår ofte når varm motor bråkjøles i vann).
- Begge magnetene roterte fritt og var mekanisk hele. Saltvannsskader forhindret imidlertid at magnetene kunne funksjonstestes på en meningsfylt måte.
- Da høyre magnet (motorens venstre) ble tatt ut, fulgte drivhjulet med ut (ref. figur 19). Dette skyldtes at drivhjulslageret i motoren var delvis ødelagt. Denne skaden oppstod ikke i forbindelse med ulykken og påvirket ikke i nevneverdig grad

magnetens funksjon. Hvis dette ikke hadde blitt utbedret, ville imidlertid magneten sviktet på et senere tidspunkt.

Figur 19: Motorens venstre magnet og det tilhørende drivhjul som løsnet og fulgte med ut fra motoren ved demontering. Foto: SHT

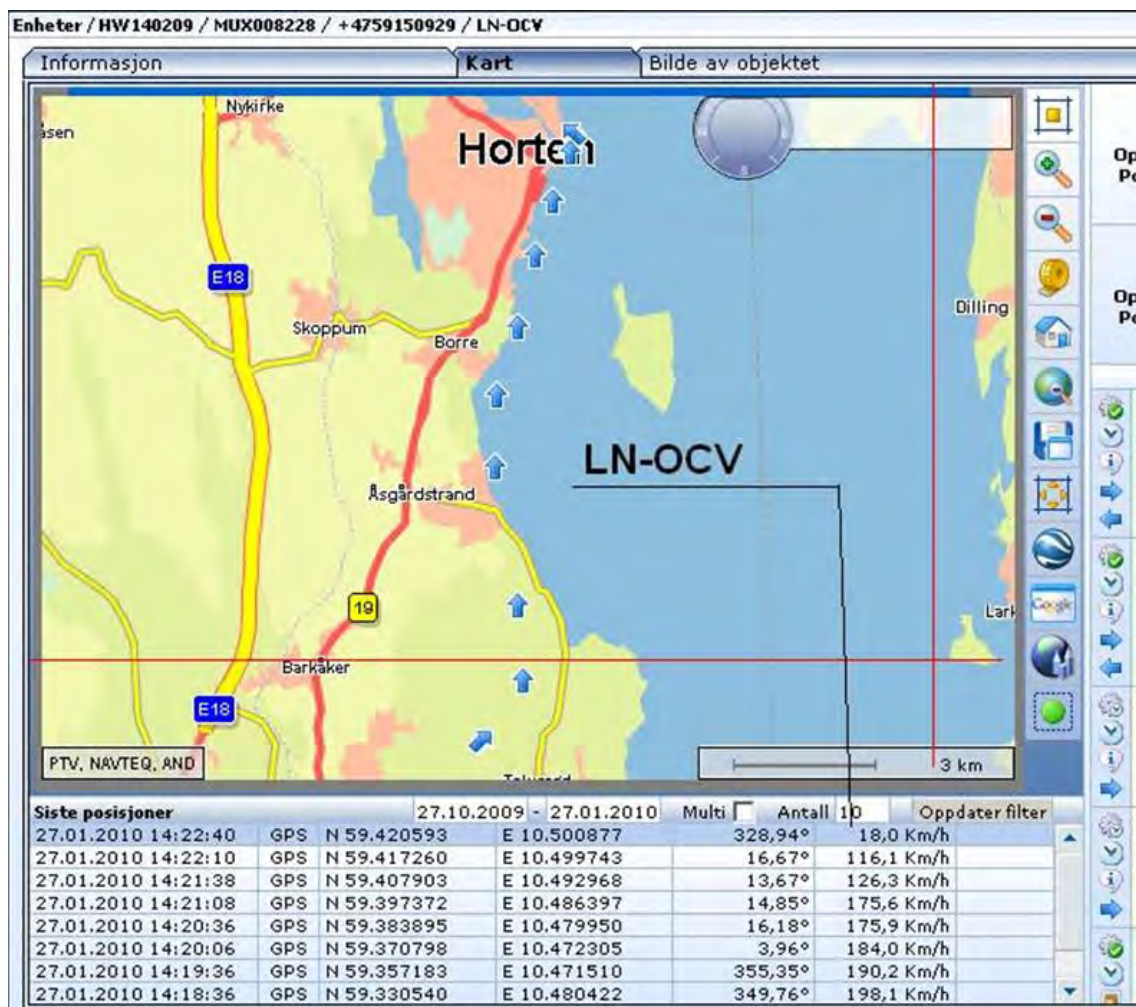
1.18.1.1 HeliWing hadde et system for å følge helikoptrene under flyging. En logger om bord i hvert helikopter sendte en posisjonsrapport hvert 30 sekund via mobiltelefonlink til et presentasjonsprogram som var tilgjengelig via Internett for ledelsen i HeliWing og helikopterselskapene, ref. figur 21. Slik kunne alle flyginger følges fra kontoret i nærmest sann tid. Systemet registrerte kun horisontalposisjon, ikke høydeinformasjon.

Figur 21: Informasjon fra flight following-systemet som viser siste del av turen for LN-OCV. Kilde: HeliWing

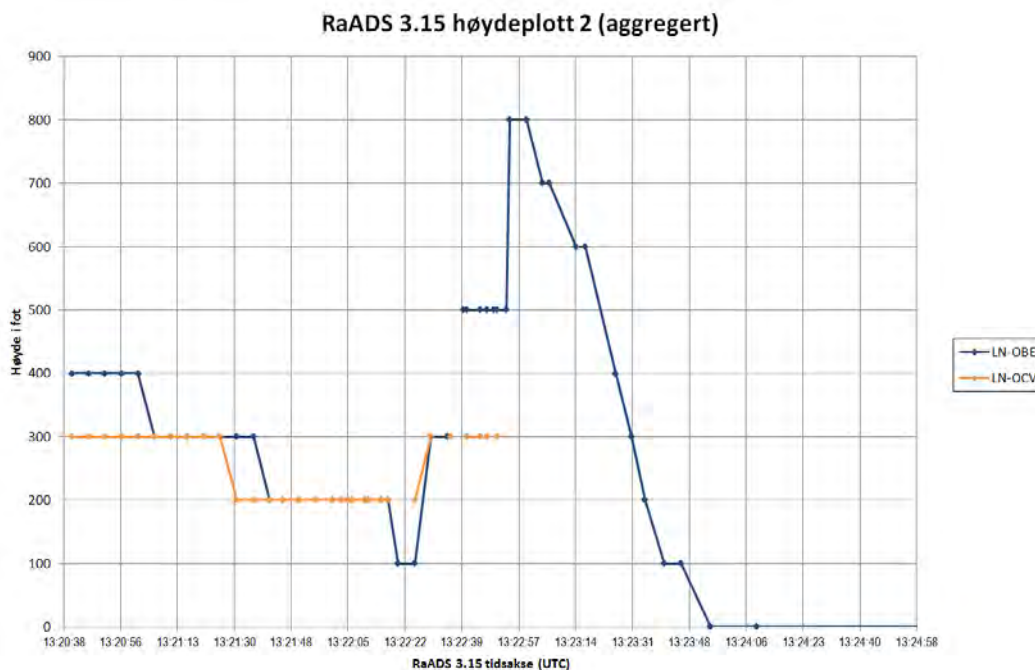
1.18.1.2 Begge helikoptrene hadde påslått radartransponder med høyderapportering (Mode C) under hele flygingen. Opptak av radardata hos Avinor ble gjennomgått med henblikk på å vurdere flygehøyden. Det er grov oppløsning på høyderegistreringer som dette, og på slutten ble dataene i tillegg usikre som følge av at avstanden mellom helikoptrene var såpass liten. Dataene er med på å bekrefte hendelsesforløpet slik fartøysjefen i LN-OBE har beskrevet det, men kan ikke brukes til med sikkerhet å fastslå høyden da problemene inntraff.

Figur 22: Sammenstilling og fortolkning av radardata med høydeinformasjon mottatt fra AVINOR.
