SL 2013/24

## RAPPORT OM ALVORLIG LUFTFARTSHENDELSE PÅ NORDRE SVINDAL GÅRD, FET, AKERSHUS 14. AUGUST 2010 MED DHC-1 CHIPMUNK, LN-DHC

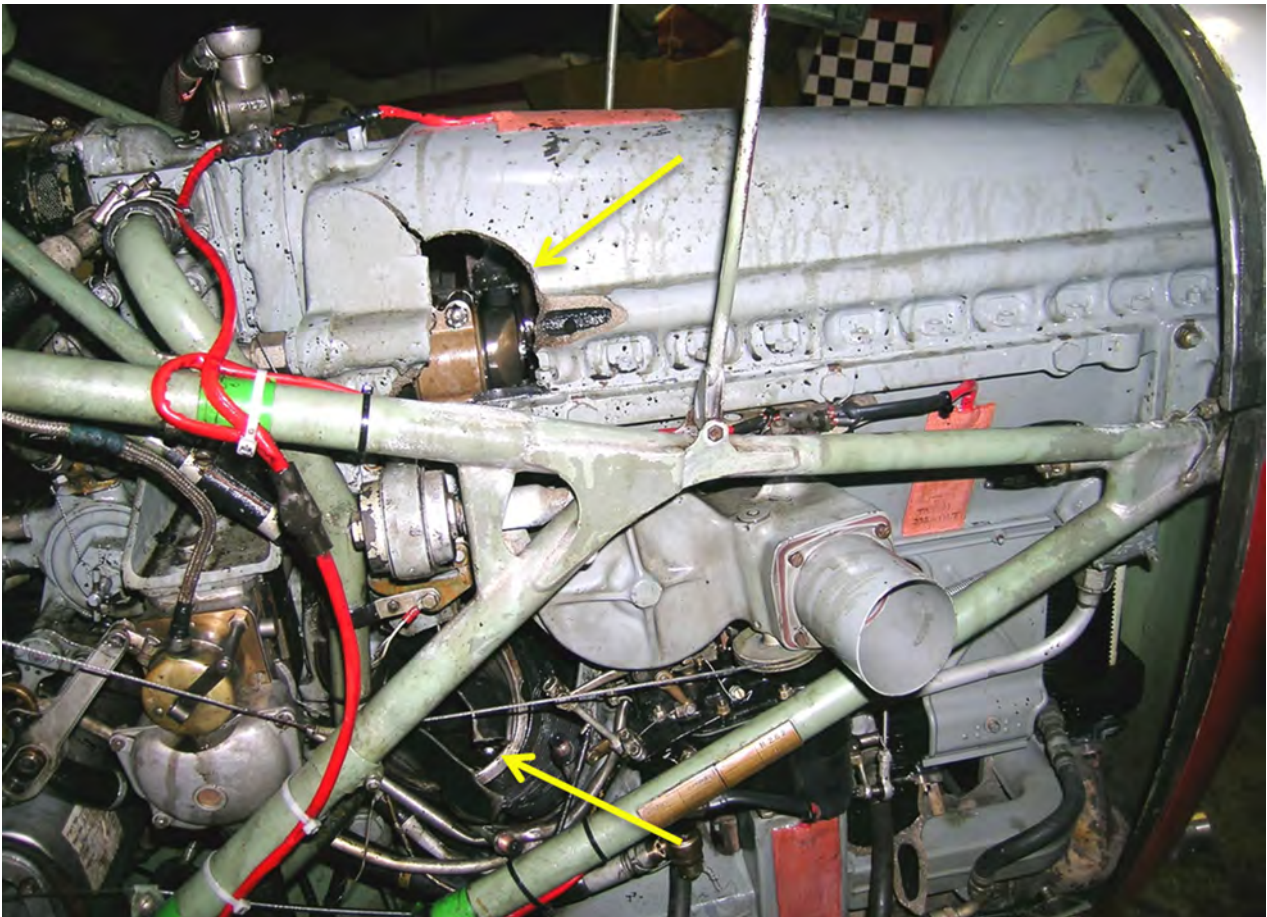
Da motordekslene ble åpnet var det åpenbart at motoren hadde totalhavarert. Den bakre sylindere hadde løsnet fra veivhuset og var presset ned slik at både inntaksmanifold og eksosanlegg var bøyd (se Figur 1). Stempelet og en del av råden satt igjen nede i sylindere. Den andre delen av råden hadde slått i stykker veivhuset og hadde kuttet kamakselen i to deler. Skadene på veivhuset var så omfattende at begge de bakre motorfestene hadde røket. Følgelig hadde motoren sunket ned i bakkant.

Figur 1. Et hull i veivhuset og den løse sylindere (merket med gule piler). Foto: SHT

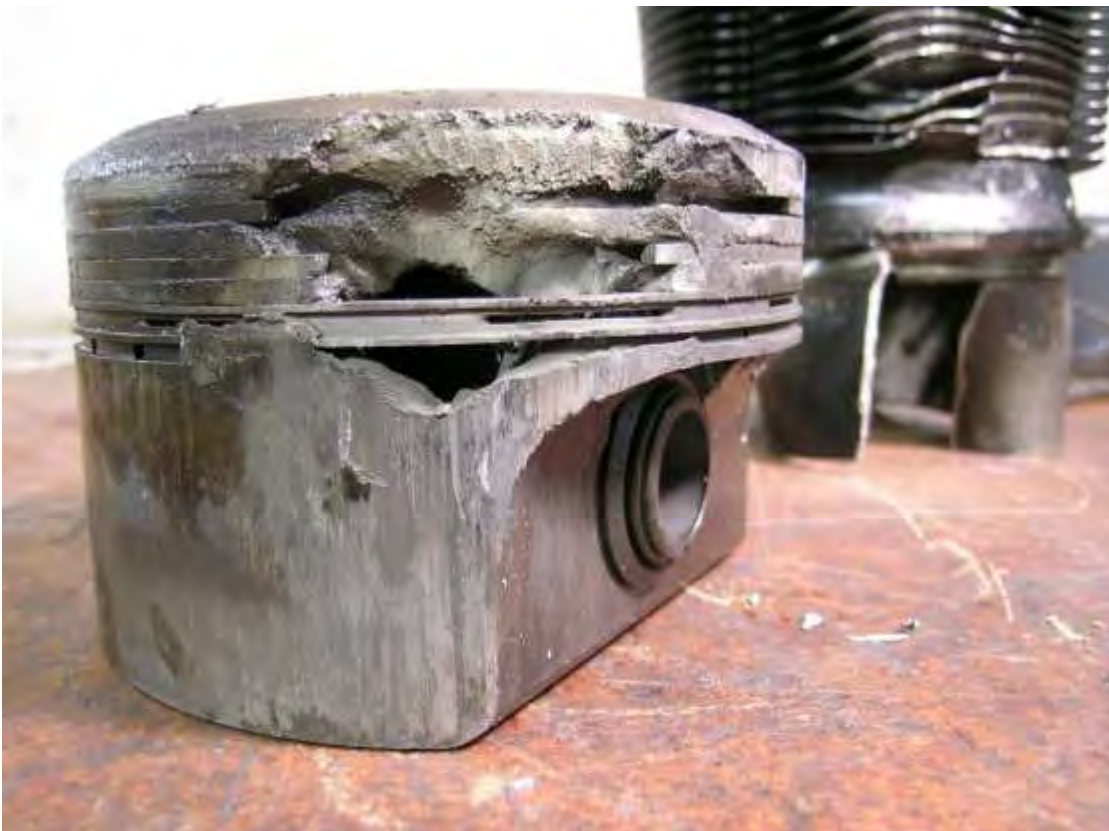
En demontering bekreftet de store mekaniske skadene innvendig. Særlig framtrædende var skadene på stempelet. Ved gjenoppbygging av ny motor ble det oppdaget at overtrykksventilen (bypass) i oljepumpen gikk tregt og kunne sette seg fast.

Figur 2. Skader på det bakre stempelet og den ødelagte sylindere i bakgrunnen. Foto: SHT

Etter havarikommisjonens mening skjedde motorhavariet som en følge av en overoppheting av stempelet i den bakre sylindere. Dette førte videre til høy friksjon mellom stempel og sylinder, og til sist overbelastning og brudd i råden.

Det er vanskelig å si noe sikkert om hvorfor stempelet ble for varmt. En mulig teori er at overtrykksventilen tilknyttet oljepumpen satte seg fast i åpen stilling. Ved oppstart av motoren er motoroljen tykk og oljetrykket blir ofte så stort at ventilen åpner. Etter hvert som oljen blir varmere og tynnere ville oljetrykket synke. Hvis ventilen forble åpen ville trykket etter hvert komme under minimum og mangel på oljekjøling av stemplene kunne bli en kritisk faktor. Det kan godt være at trykket ikke hadde rukket å synke nevneverdig under motorprøven før avgang, og at oljetrykksmåleren følgelig viste normale verdier på det tidspunktet.

Den bakre sylindere er i utgangspunktet mest sårbar fordi den får dårligst luftkjøling. I tillegg har luftinntaksmanifolden et dreneringshull ved den bakre sylindere. "Falsk" luft trekkes gjennom hullet og av den grunn blir luft/bensin blandingen noe magrere. Dette kan bidra til å heve forbrenningstemperaturen i den bakre sylindere, noe som igjen er med på å heve temperaturen på det bakre stempelet.

En tredje mulighet er at en eller flere stempelfjærer knakk. Dette ville ha ført til økt lekkasje av varme forbrenningsgasser forbi stempelet, økt friksjon og dermed økt varmeoverføring til stempelet. Dette kan ha gitt en selvforsterkende effekt, og til sist ledet til fullstendig ødeleggelse av stempelet.
