# RAPPORT

SL 2013/25

## RAPPORT OM ALVORLIG LUFTFARTSHENDELSE PÅ OSLO LUFTHAVN GARDERMOEN 31. OKTOBER 2012, NÆRPASSERING MELLOM LN-DYC (NAX741) OG LN-NOM (NAX740), BEGGE OPERERT AV NORWEGIAN AIR SHUTTLE ASA

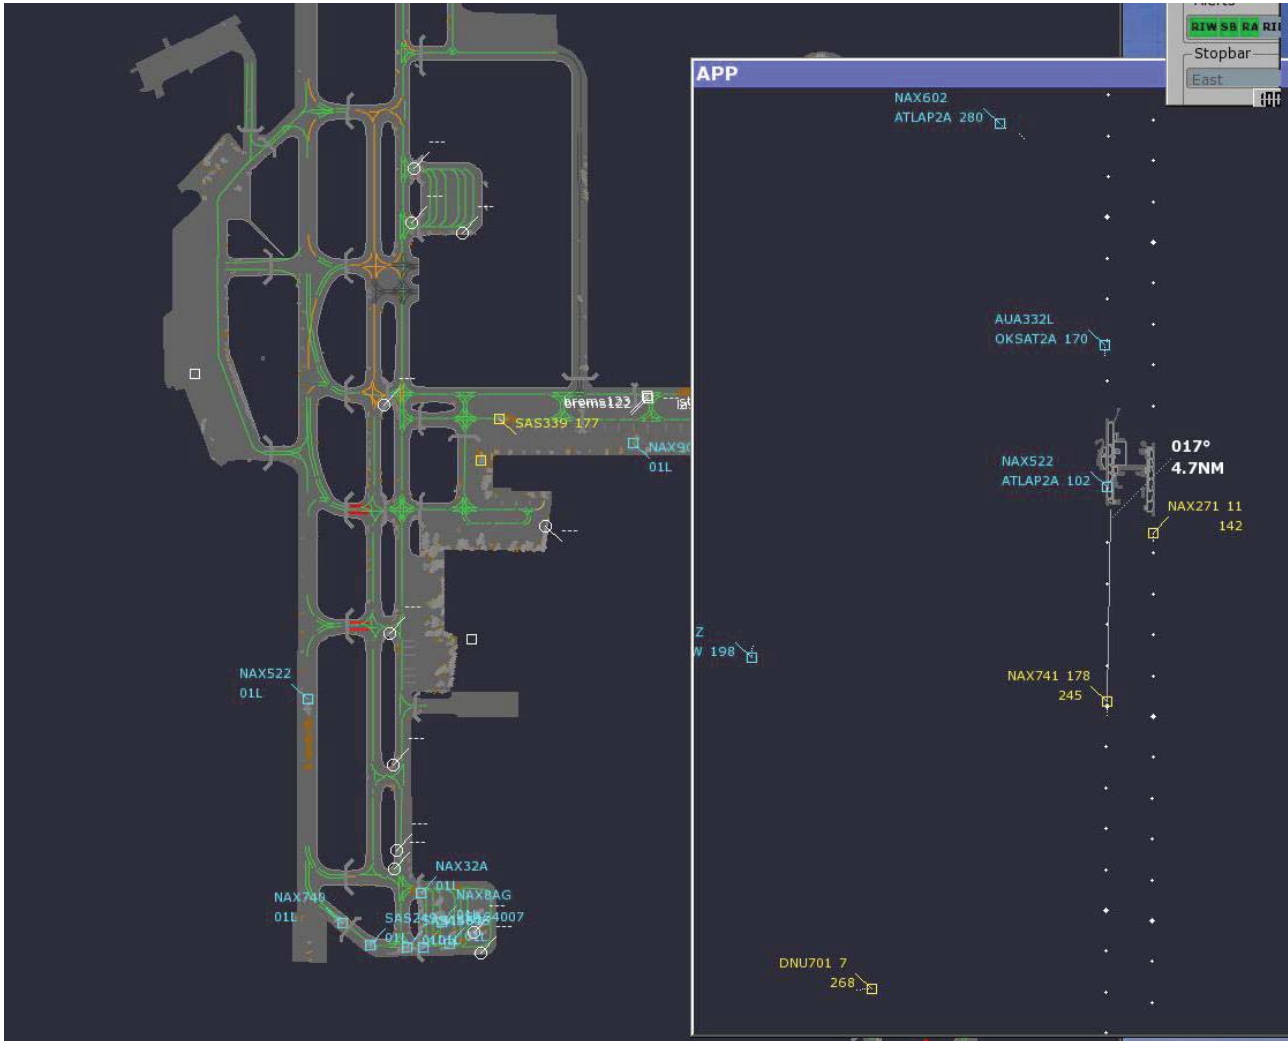
## Vedlegg C: Situasjonsbilde fra trafikkovervåkingsystemet

- 1.1.2.9 NAX741 ble overført fra sektor TMA Final til Gardermoen kontrolltårn, tårnfrekvens 118,300 MHz, da flyet var ca. 6 NM fra rullebaneterskel, med en bakkehastighet på 250 kt. Indikert hastighet (Indicated Airspeed, IAS) i cockpit var 212 kt<sup>1</sup>. Ved overføringen til Gardermoen kontrolltårn, ga final-flygeleder NAX741 beskjed om å redusere hastigheten til 180 kt eller lavere. Hastighetsreduksjonen ble gitt av hensyn til avstand til forangående landing på østre rullebane, 01R (NAX271), se situasjonsbilde i vedlegg C.

Avspilling fra bakkeovervåkingsystemet kl. 07:33:22 viser hvor flyene befant seg i forhold til hverandre, ca. ett minutt før NAX741 meldte om avbrutt innflyging.

Høyre bilde med tittel "APP" (Approach), viser samtidig trafikk i luften. NAX271 var det siste flyet som landet på østre rullebane, 01R, før den ble stengt for brøyting. NAX741 var på innflyging til rullebane 01L, med en hastighet på 245 kt. ("178" er flyoppstillingsplassen som NAX741 var tildelt). Avstandsmarkøren (hvit linje) viser at NAX741 hadde igjen ca. 4,7 NM fram til rullebaneterskel. NAX740 fikk avgangsklarering kl. 07:33:50. NAX741 meldte om "go-around" 40 sekunder senere. Minste horisontale avstand mellom luftfartøyene ble vha. FDR-data registrert kl. 07:35:28, se vedlegg D.

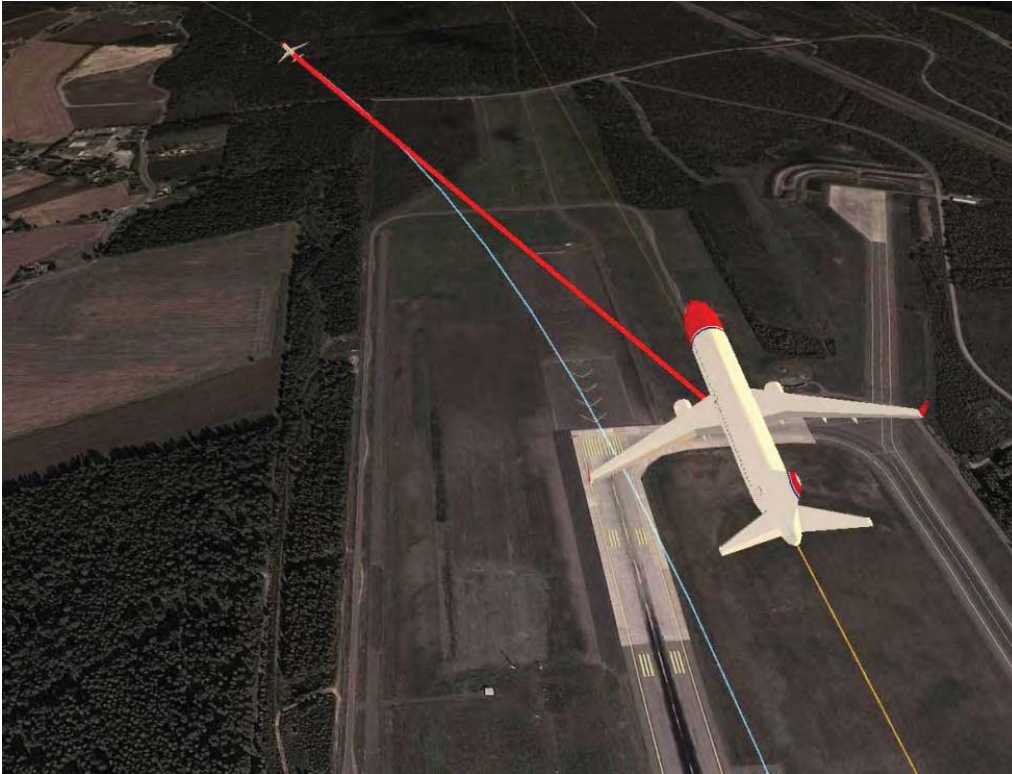
- 1.1.2.22 Begge fly benyttet GPS-synkroniserte klokker. Sammenstilling av FDR-data fra de to flyene viste at den minste horisontale avstanden mellom dem inntraff kl. 07:35:28, da NAX740 hadde passert 1 300 ft og NAX741 1 800 ft. Minste radarhøydeatskillelse var ca. 500 ft med en minste horisontal avstand på ca. 0,2 NM<sup>2</sup>. Se animasjonsbilder i vedlegg D.

**Figur D 1):** Kl. 07:35:28. Sammenstilling av FDR-data viser at minste avstand mellom flyene var 0,17 NM horisontalt og 500 ft vertikalt. Begge fly befant seg på dette tidspunktet i skyer, noe som ikke vises i bildet.

Slant range (den røde linja) er 352 m (0,19 NM), høydeforskjell var 152 m (500 ft), dvs. avstand mellom flyene, projisert ned på linja var altså 317 m (0,17 NM). Avrundes til 0,2 NM.

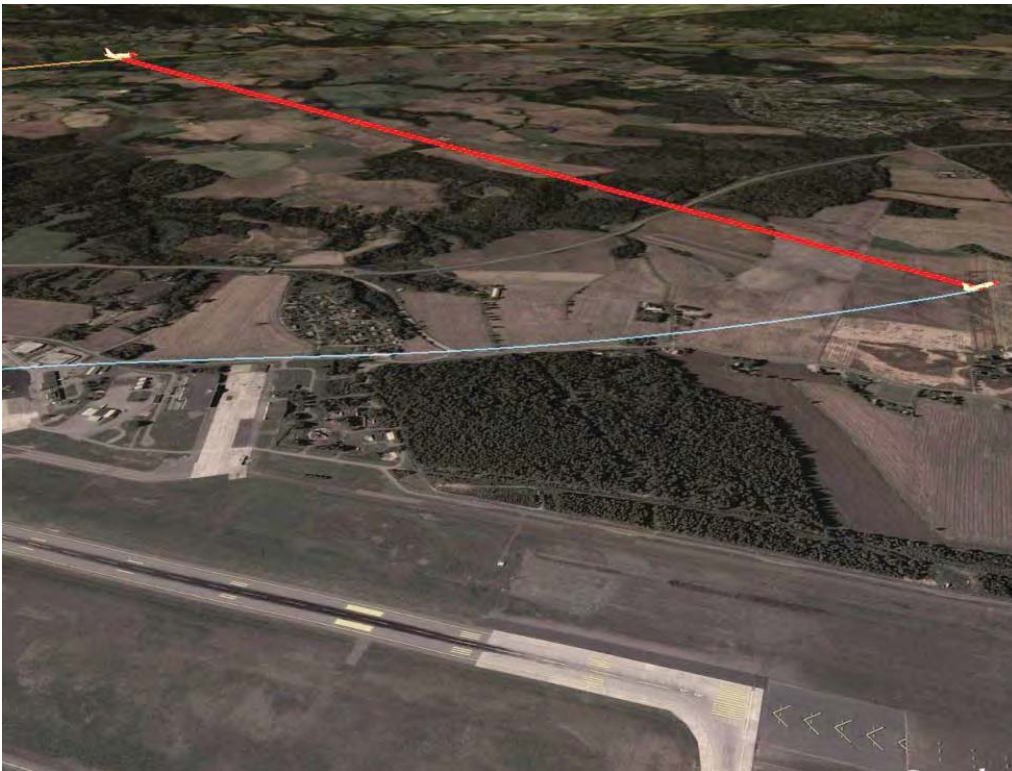
**Figur D 2):** Samme tidspunkt som i figur D 1, men sett mot vest. Animasjonsbildene i figurene er produsert hos Norwegian, med utgangspunkt i FDR-data fra begge fly.
