RAPPORT

SL 2013/26

RAPPORT OM LUFTFARTSULYKKE PÅ SKJELBREIA I SKI, AKERSHUS 2. APRIL 2009 MED DIAMOND DA40-D, LN-NEX

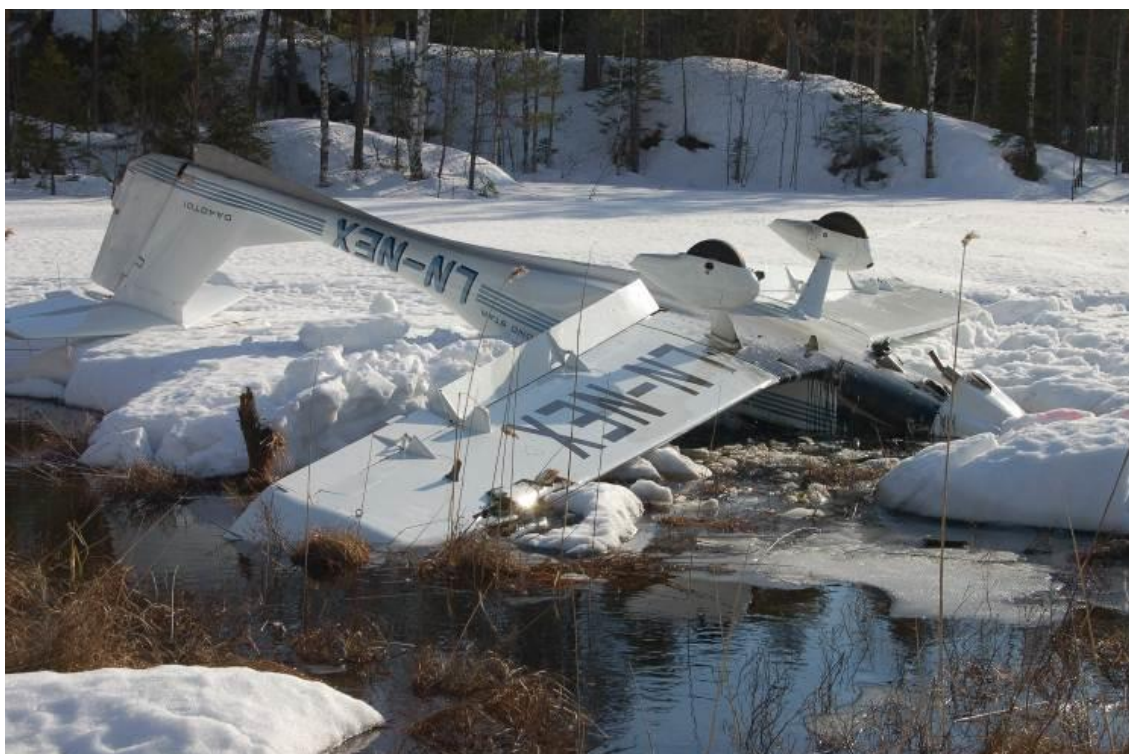
Figur 1: LN-NEX ble liggende opp ned etter nødlandingen. På bildet vises oljesøl på skroget bak motorcowlingen og på undersiden av venstre ving (foran understellsleggen). Foto: SHT

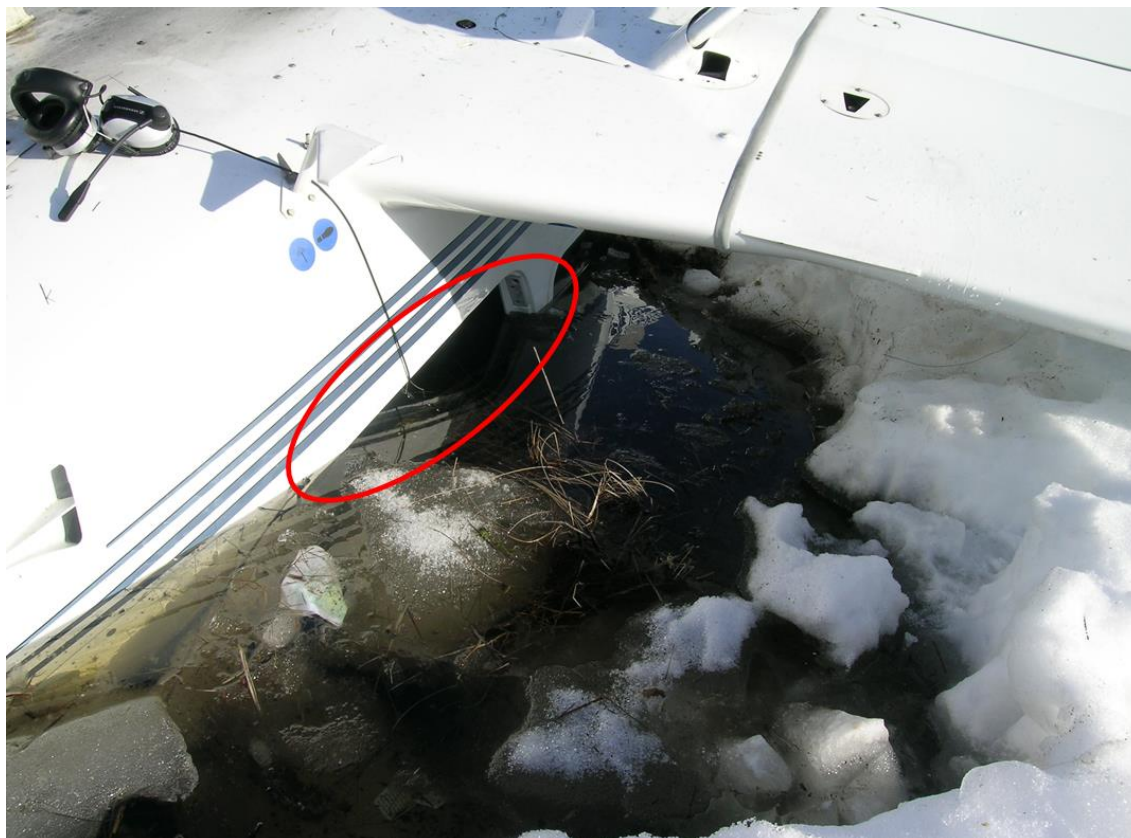
- 1.1.15 Fartøysjefen oppdaget deretter en åpning på sin høyre side som lå halvveis under vann. Begge de ombordværende klarte å evakuere flyet gjennom denne åpningen. I ettertid viste det seg at canopyen hadde åpnet seg delvis, slik at det var gjennom denne åpningen de kom seg ut (se figur 3).

Figur 3: Åpningen som fartøysjef og elev evakuerte gjennom. Foto: SHT

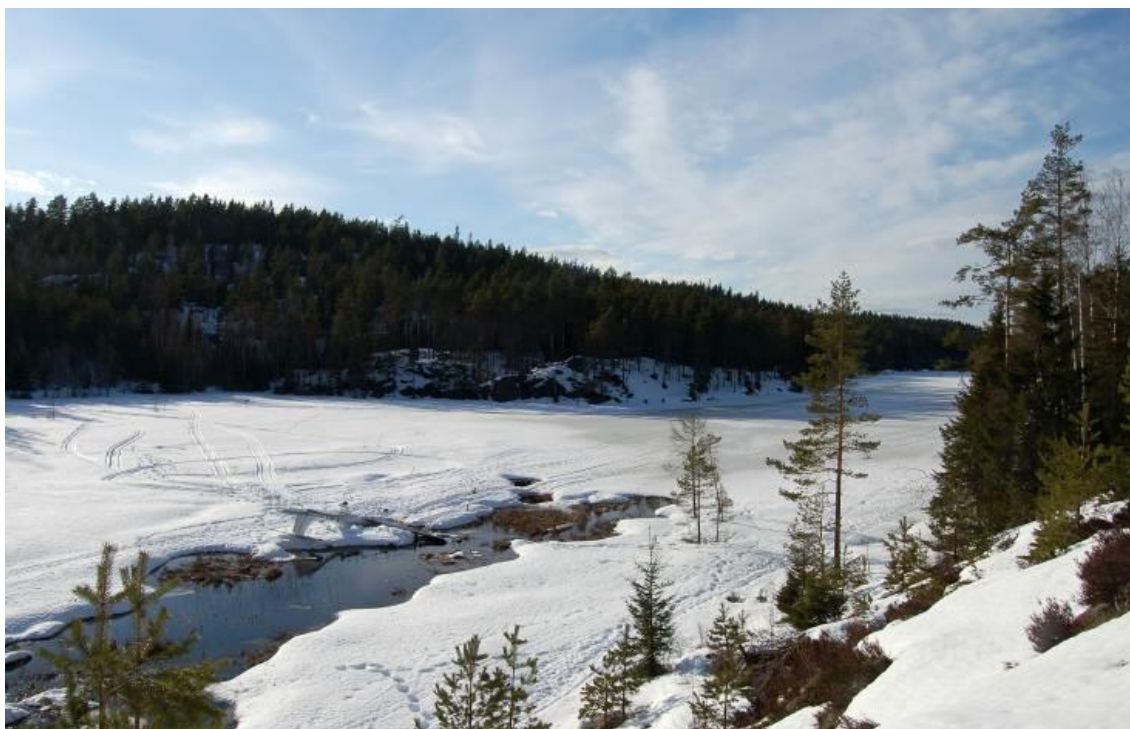
Figur 4: Havaristedet med LN-NEX liggende opp ned. Flyvraket var ikke lett synlig på avstand.
Foto: SHT

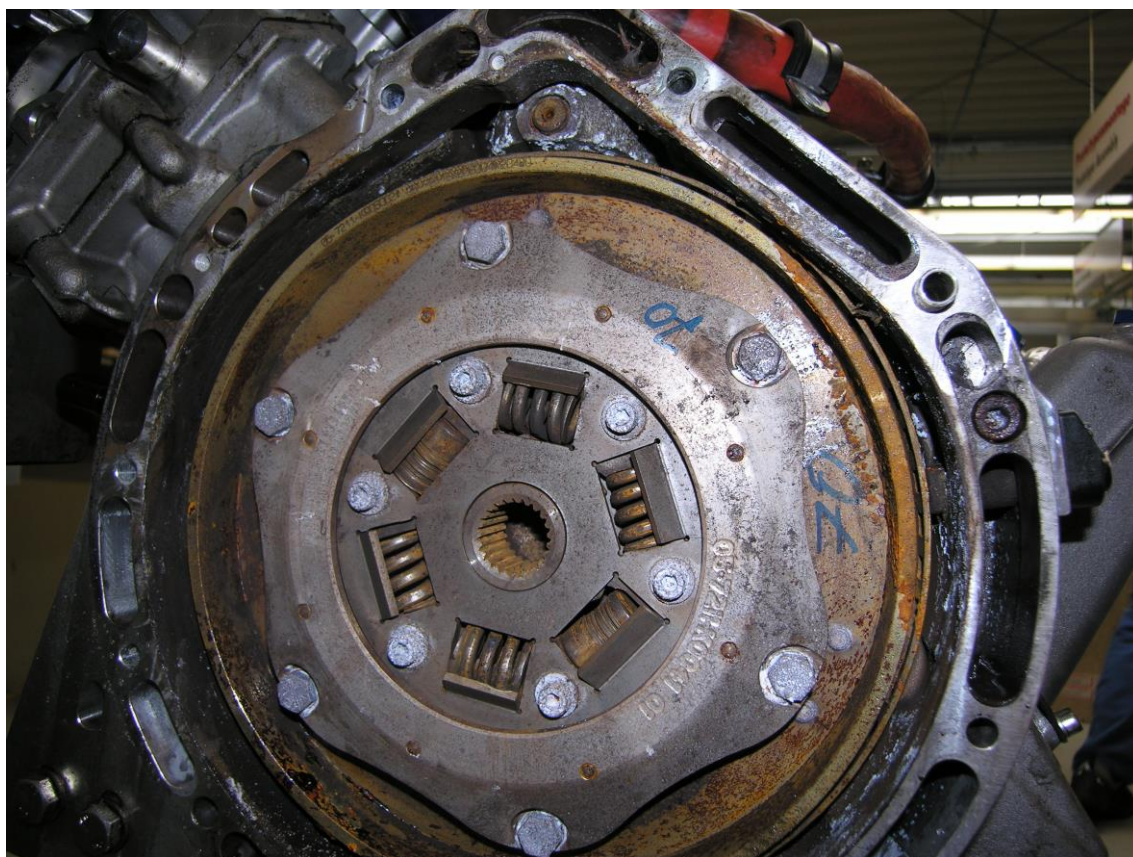
- 1.16.1.2 Girkassen var ellers intakt, og det hadde ikke vært lekkasje av girolje, hverken eksternt eller internt. Det hadde heller ikke lekket motorolje inn på clutchen. Clutchen og lamellplatens friksjonsbelegg var tørre. Det var ingen tegn til at det hadde vært unormal bevegelse mellom friksjonsflatene.

- 1.16.1.4 Bortsett fra Clutch Hub ble det ikke funnet noen feil med motoren, girkassen eller propellstyringen som kan forklare hvordan LN-NEX plutselig mistet propelltrekkraften. Propellbladene sto for øvrig i stilling for marsjart.

Figur 5: Bilde tatt etter at girkassen ble avmontert. Clutchen sitter på motorens svinghjul. Foto: SHT

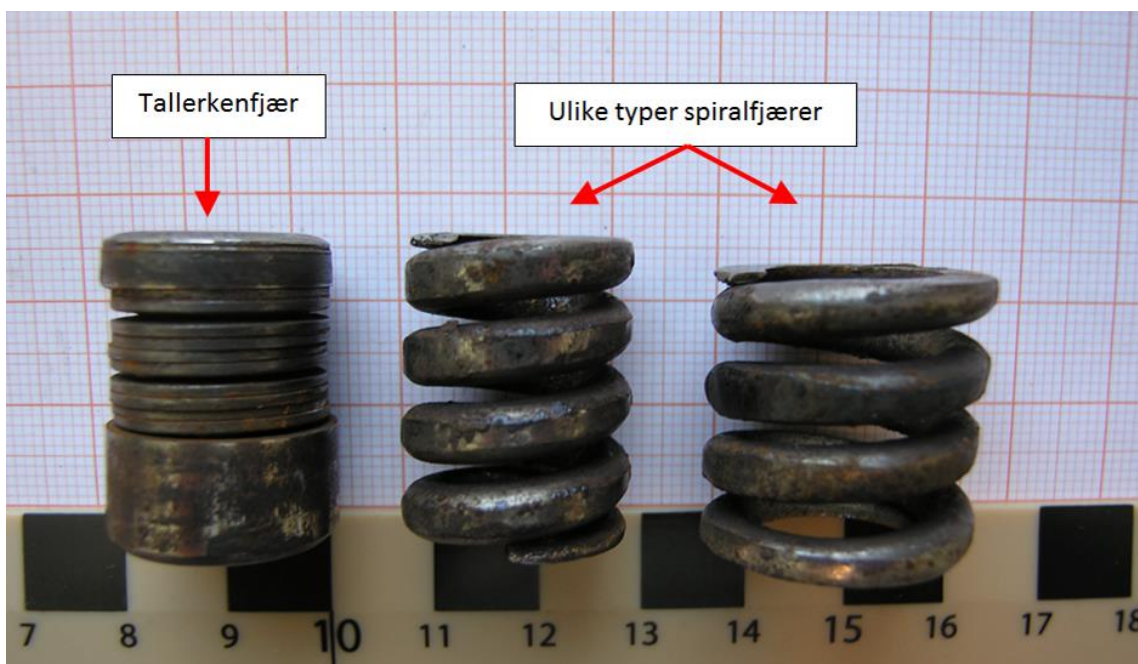
- 1.16.2.2 Seks fjærer av tre ulike typer skal sørge for at propellen får en mykere gange (se figur 7). Clutchen virker slik at vibrasjoner og støt først fanges opp av disse fjærene slik at det oppstår en liten relativ bevegelse mellom Clutch Hub og de to tilliggende hjulene. Bevegelsen begrenses av de to tallerkenfjærene som kun kan komprimeres i beskjeden grad. Støt som er så kraftige at fjærsystemet “bunner”, tas opp ved at friksjonsbeleggene på clutch-lamellen gir etter.

Figur 7: De tre ulike fjærtypene som er montert på clutch-hjulene for å dempe torsjonsvise belastninger. De to spiralfjærtypene har ulik diameter og lengde. Enheten består av totalt seks fjærer, to av hver type. Foto: SHT

- 1.16.2.3 Før levering av nye clutch-enheter tester og avstemmer fabrikken fjærspenningen (se pkt. 1.6.4.6).
- 1.16.2.4 Da SHT målte dimensjonene på fjærene viste det seg at begge de to spiralfjærene som har størst diameter ikke hadde korrekt lengde. Lengdene på de to fjærene ble målt til henholdsvis 23,8 mm og 24,8 mm. I henhold til informasjon fra TAE skal korrekt lengde være 27,5 mm. De andre spiralfjærene var også noe forkortet (i størrelsesorden 1 mm).

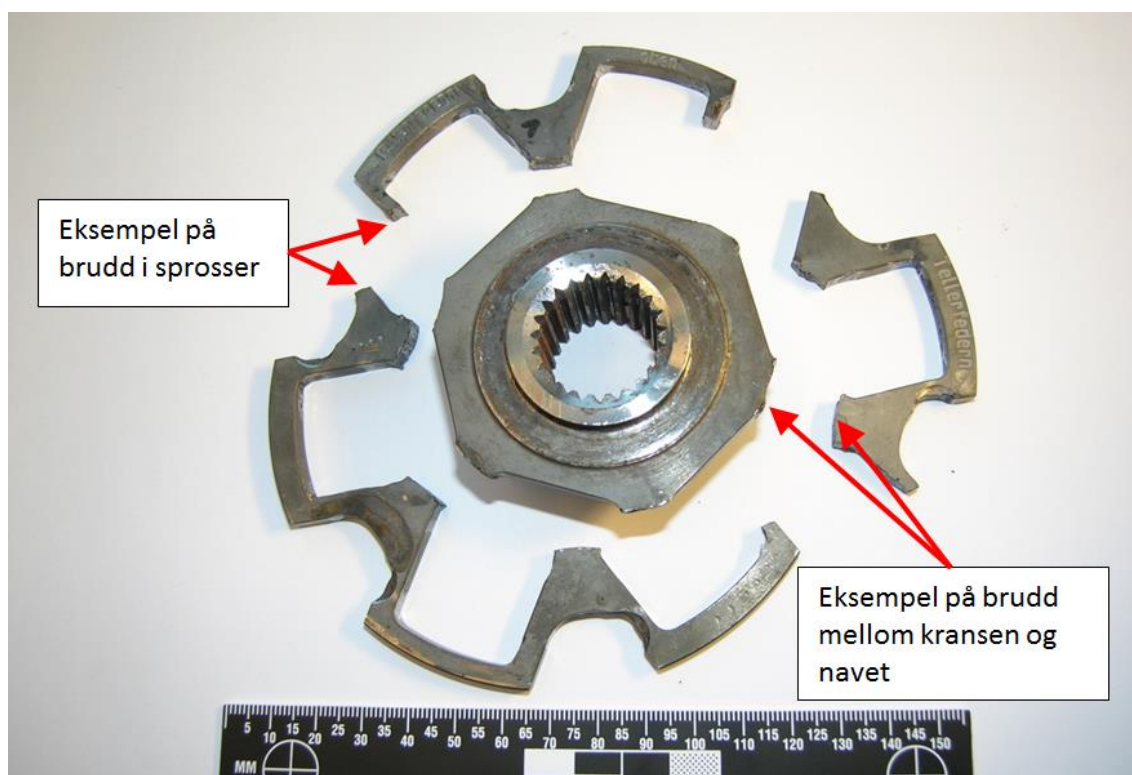
- 1.16.2.5 Clutch Hub var knekt på seks steder slik at kransen var separert fra navet. I tillegg var tre av de tolv radiale srossene mellom utsparingene knekt (se figur 8).

Figur 8: Det var til sammen ni brudd i Clutch Hub som var delt i fire deler. Foto: SHT

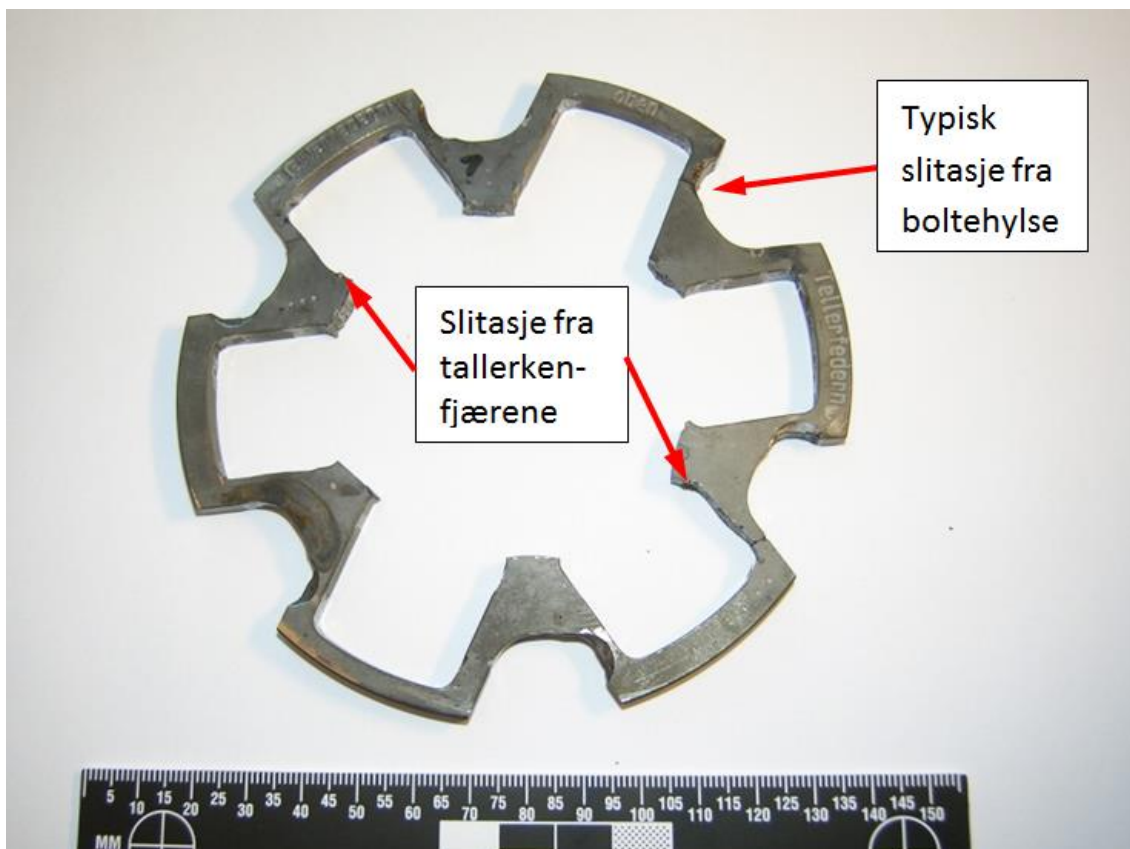
- 1.16.2.6 Bruddflatene i Clutch Hub ble undersøkt nærmere i elektronmikroskop. I flere av bruddene, både de mellom navet og kransen og de i srossene, ble det funnet tegn på utmatting.
- 1.16.2.7 I tillegg til bruddene var det stor slitasje der tallerkenfjærene hadde sittet. Det var også slitasje som viste at Clutch Hub hadde slått inn i boltehylsene (se figur 10) som også fungerer som avstandsstykker mellom de to tilliggende clutch-hjulene (se figur 11). Hver tallerkenfjær hadde slitt vekk ca. 3 mm av godset i bakre srosse (se figur 9).

Figur 9: Slitasjemerker på Clutch Hub (for å gjøre bildet mer oversiktlig er ikke navet tatt med)
Foto: SHT

2.2.2 Slitasjeskadene på Clutch Hub og på boltehylsene viser at hjulet har slått gjentatte ganger mot boltene (se figur 10). Den unormalt store slitasjen på sprossene i Clutch Hub (se figur 9) medførte at det oppsto økende relativ bevegelse i forhold til de tilliggende hjulene. Den frie bevegelsen ble etter hvert om lag 3 mm før tallerkenfjærene i det hele tatt ble belastet. Dette førte igjen til at støtene ble stadig kraftigere inntil Clutch Hub til slutt brøt sammen. Slitasjemønsteret og utmattingsprekkenes karakter tyder på at den unormale slitasjen har pågått over tid, trolig flere flyginger.

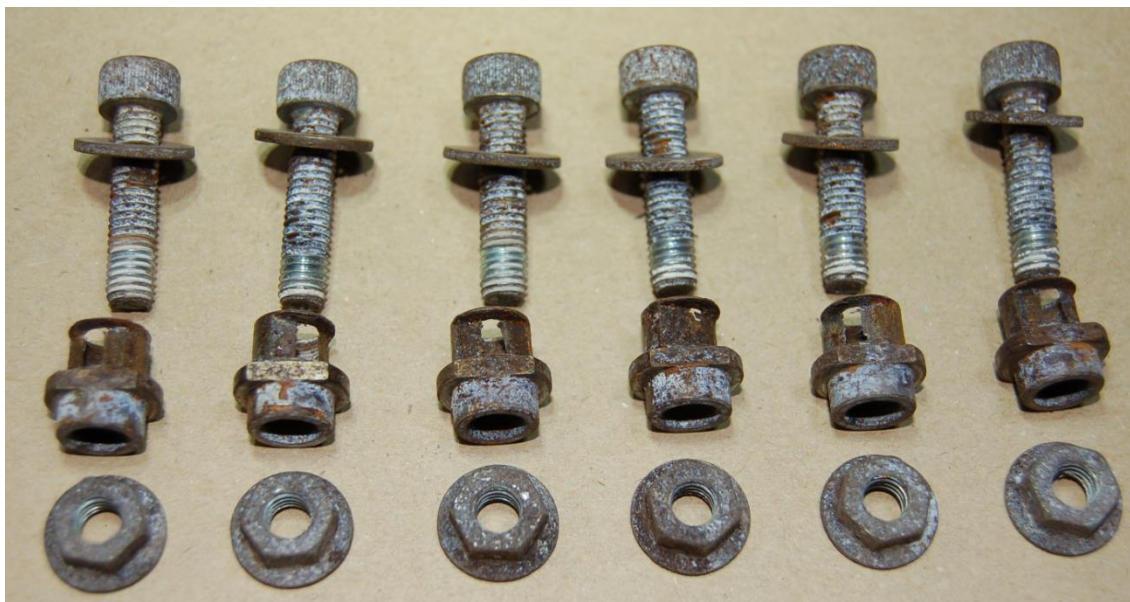
1.16.2.8 Tilsvarende var alle hylsene nevnt i pkt. 1.16.1.5 helt nedslitt der Clutch Hub hadde slått mot boltene (se figur 10). På motsvarende anslagspunkter på Clutch Hub var det avsatt merker fra boltens gjenger.

Figur 10: Boltene som holder clutch-hjulene sammen. Slag fra Clutch Hub har slitt hull gjennom alle hylsene. Foto: SHT

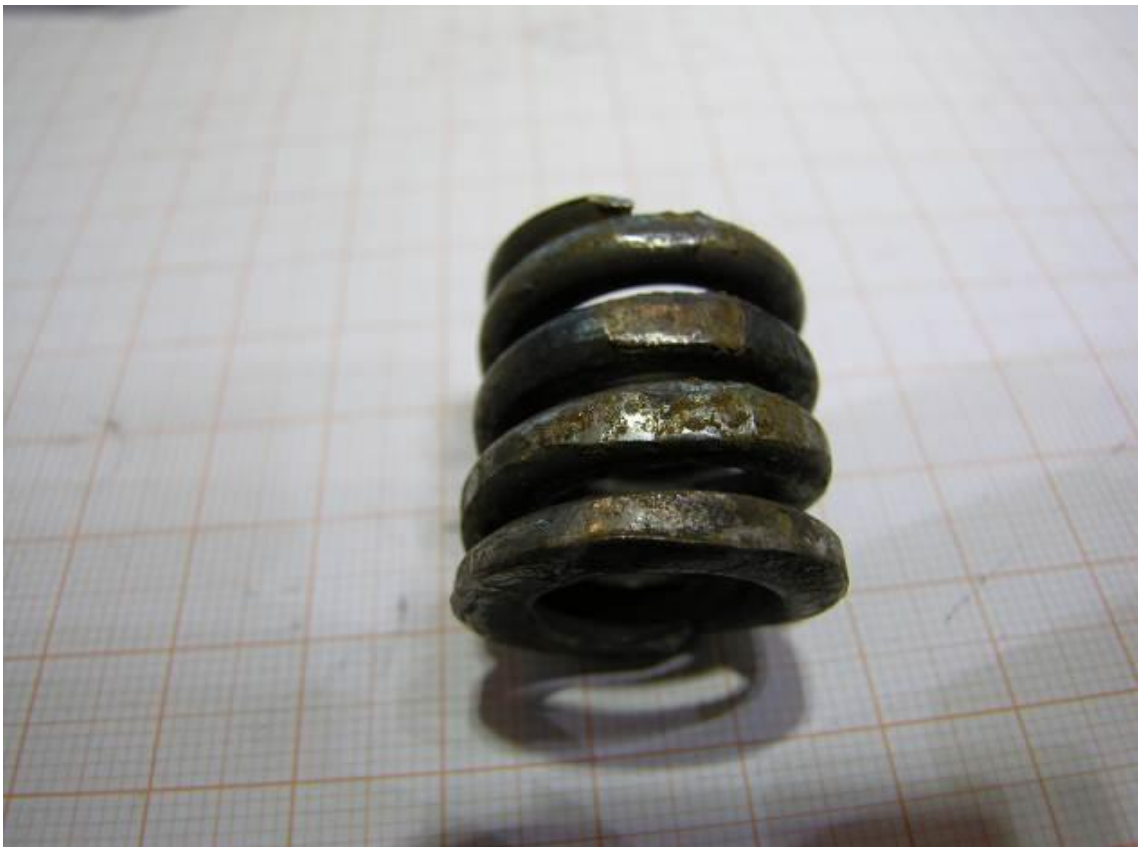
- 1.16.2.10 Slitasjespor på fjærene, samt på bruddflatene på den indre delen av Clutch Hub (navet), tyder på at fjærene og bruddflatene har skrapet mot hverandre. Det viser at navet og de tilliggende hjulene har rotert med ulik hastighet etter at Clutch Hub brøt sammen. Det vil si at kransen og fjærene spant med de tilliggende hjulene uten at det ble overført kraft til propellen (se figur 12).

Figur 12: Slitasjespor på en av fjærene etter gnissing mot bruddflatene i indre delen av Clutch Hub (navet). Foto: SHT

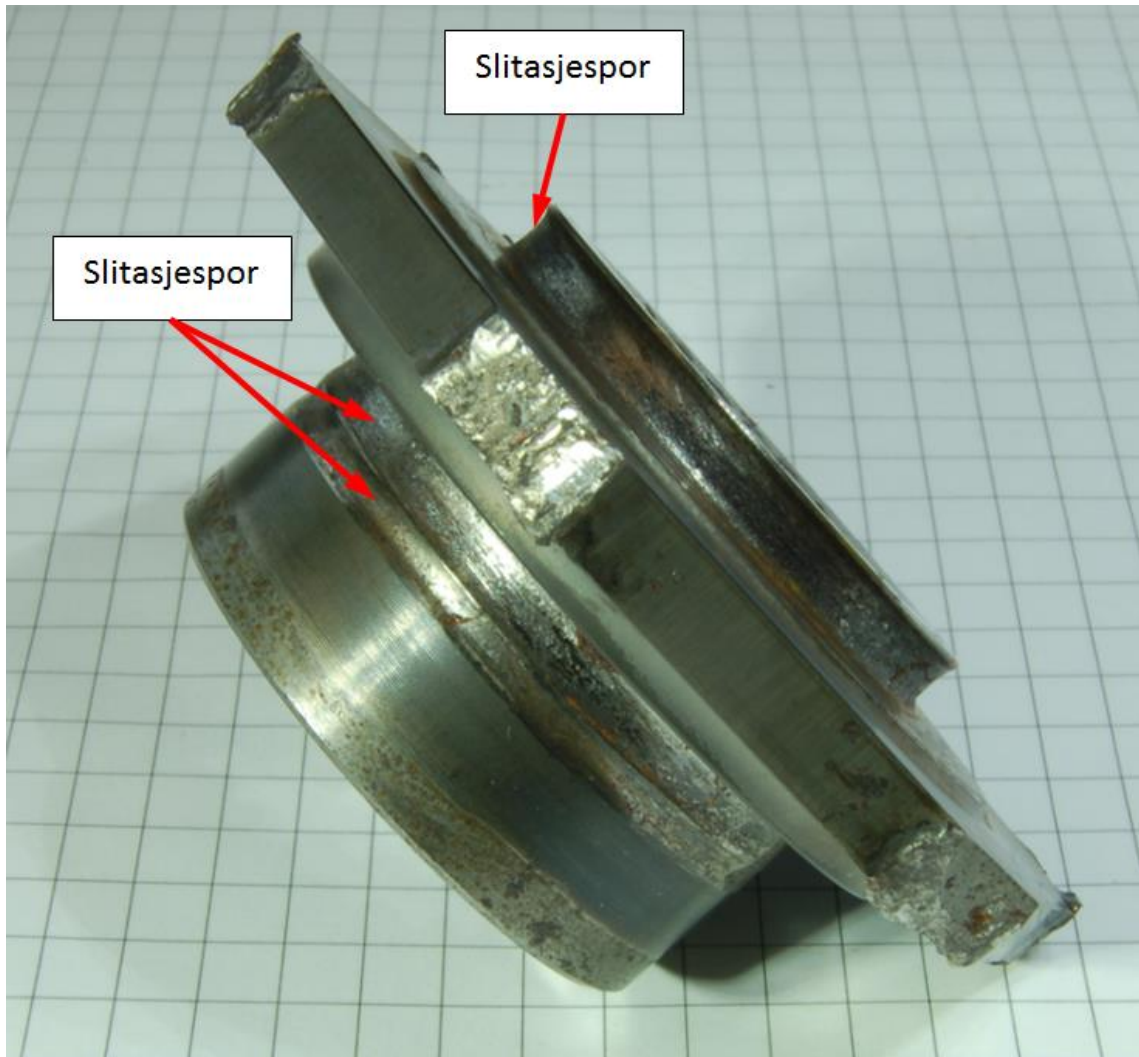
1.16.2.11 På begge sider av flensene på Clutch Hub ble det funnet slitasjespor (se figur 13). Det var tegn til varmgang (misfarging) fra gnissing mot Clutch Hub i åpningen i et av de tiliggende hjulene.

Figur 13: Slitasjespor på begge flensene på Clutch Hub (navet). Bildet viser også slitasje på bruddflatene etter skraping mot spiralfjærene. Foto: SHT

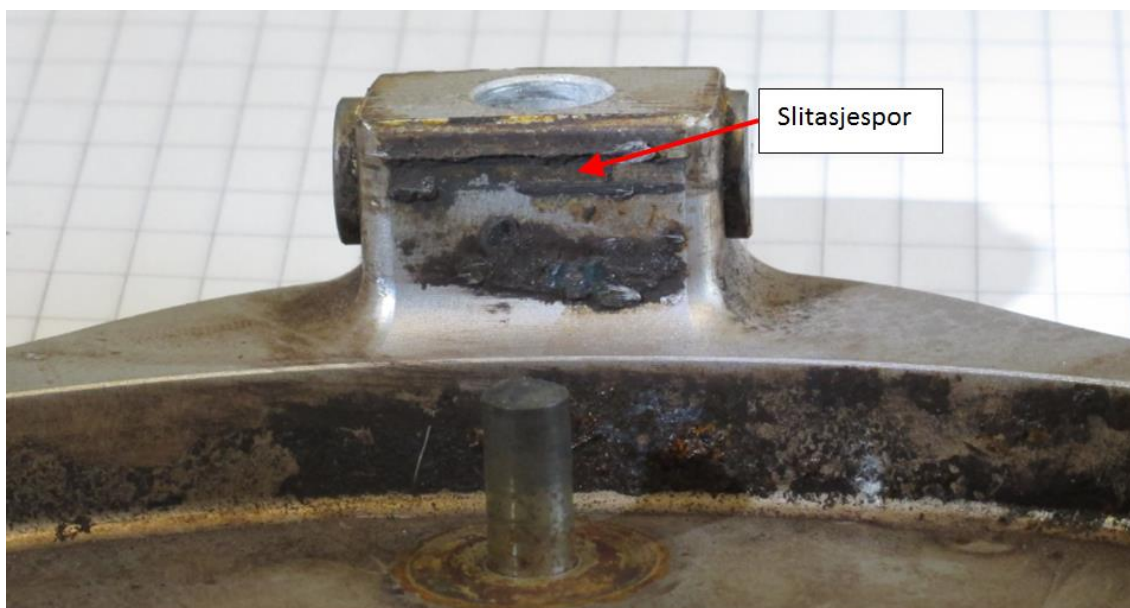
1.16.2.12 På festelabbene til clutchens trykkplate ble det funnet slitasjespor fra lamellplaten vist i figur 5 (se figur 14).

Figur 14: Festelabb med slitasjespor fra lamellplaten. Foto: SHT

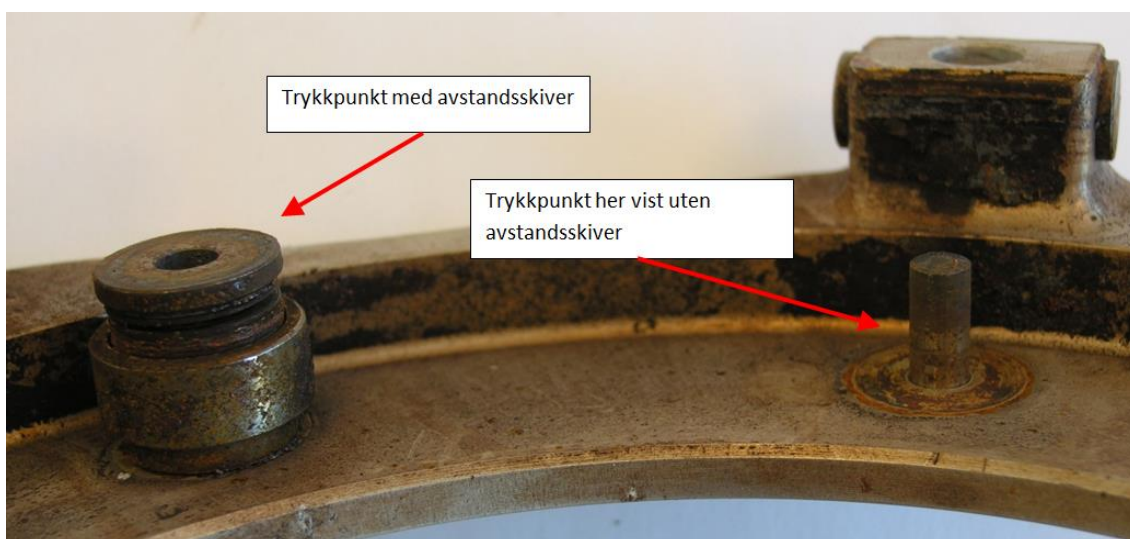
1.16.2.13 Alle avstandsskivene var på plass på trykkplatens åtte trykkjusteringspunkter (se figur 15).

Figur 15: Trykkjusteringspunkt med avstandsskiver. Foto: SHT

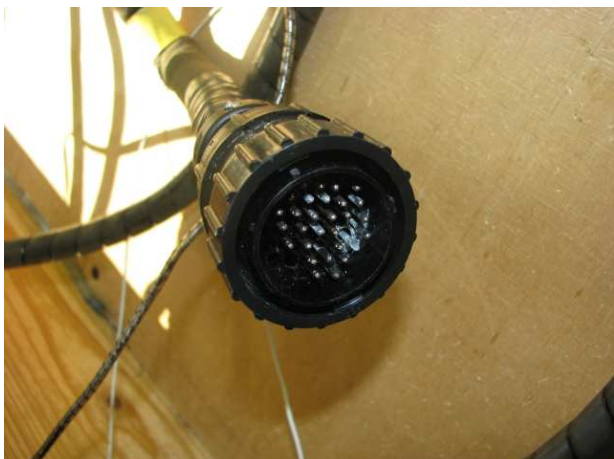
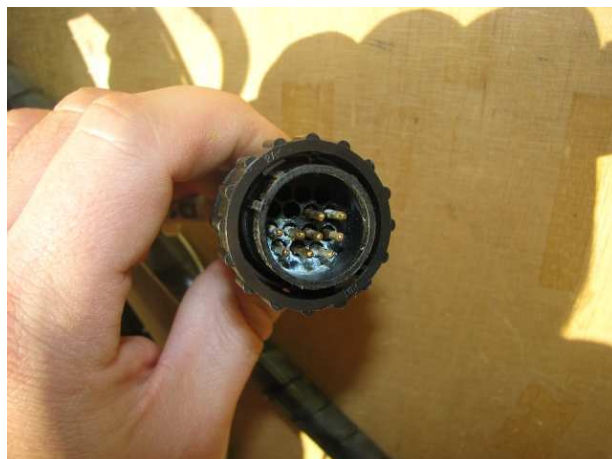
First, a visual inspection of the loom was conducted. Some of the connectors were showing signs of oxidation (see picture 2 and 3), likely because parts of the loom were exposed to water due to the accident. In addition, some connectors and the loom were slightly damaged which was likely caused by the accident (pictures 4 and 5). None of the connectors was showing any signs of unusual wear.

**Picture 2** Signs of oxidation

**Picture 3** Signs of oxidation

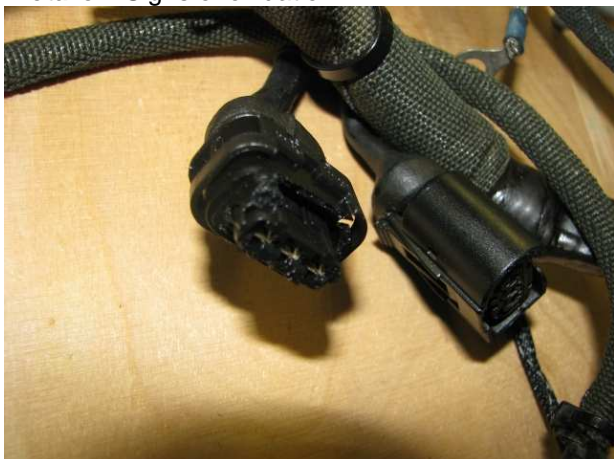
**Picture 4** Damage to the connector shell

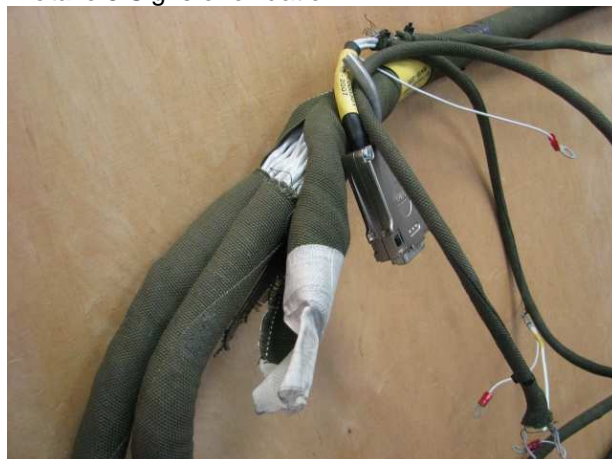
**Picture 5** Damage of the loom
