SL 2013/27

RAPPORT OM LUFTFARTSULYKKE PÅ RAKKESTAD FLYPLASS 15. SEPTEMBER 2012 MED CESSNA P210N, LN-TFM

Avgitt dato: 18.11.2013
SL Rapport: 2013/27

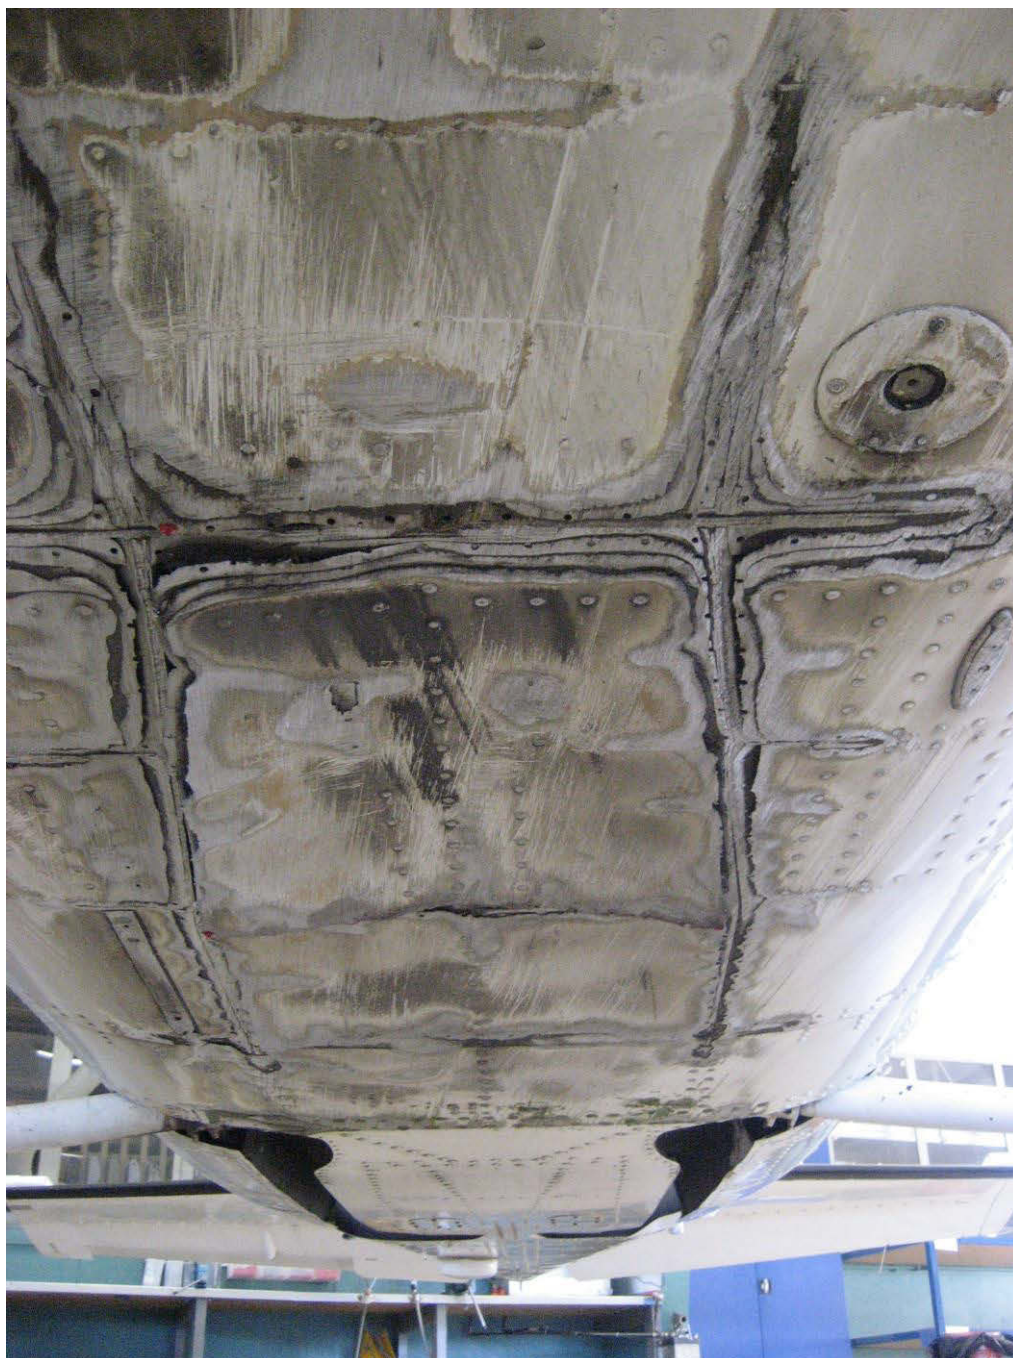
Kraftig oppskraping av flyets buk og bøyde propellerblad

Figur 1: Skader på undersiden av flyet (sett bakover mot halen). Foto: Norrønafly Rakkestad AS
