RAPPORT

SL 2014/03

RAPPORT OM LUFTFARTSULYKKE VED LISLETTA I BUSKERUD 4. APRIL 2009 MED EUROCOPTER EC 120B, LN-ORE

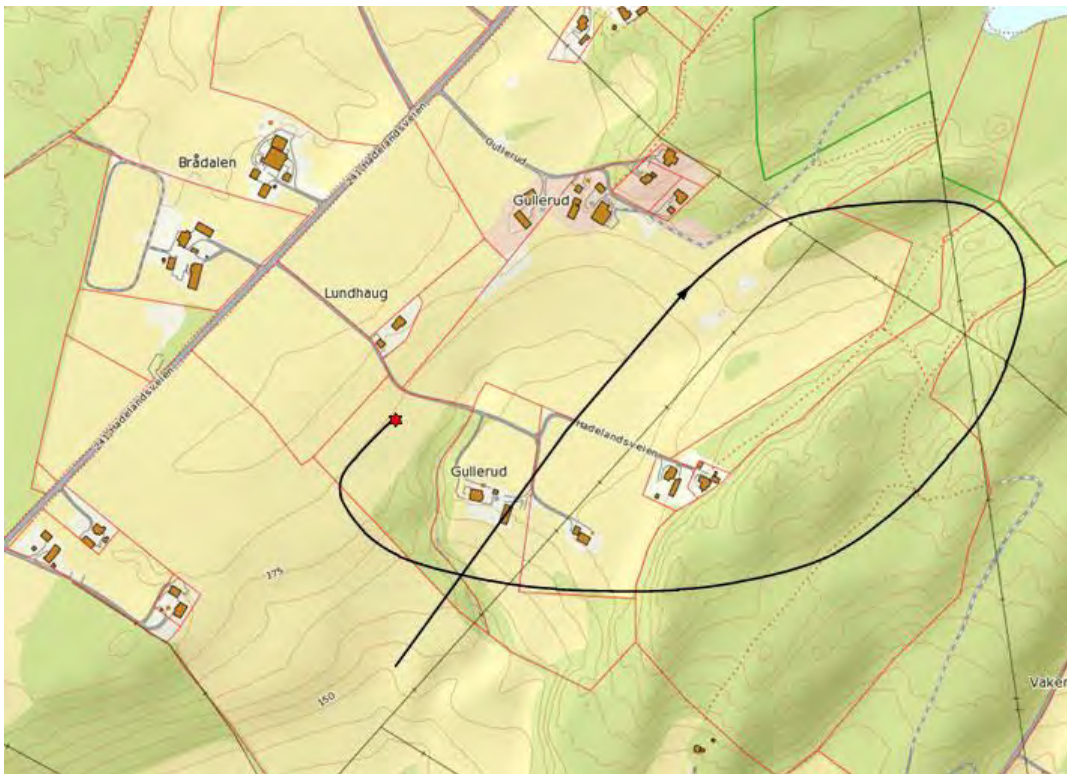
Landingsrunden ble startet med en ca. 240° kontinuerlig sving, etterfulgt av en forholdsvis krapp 120° sving inn på et kort sluttinnlegg (se figur 2). Gjennomsynkningen var jevn og slak. Svingen til sluttinnlegget foregikk innledningsvis over et skogholt med ikke snødekte trær, mens siste del av svingen og det rette sluttinnlegget foregikk over det hvite, snødekte jordet. Fartøysjefen planla å fly inn direkte helt ned til bakken, for å sjekke hvor fast snøen var før han senket kollektiven helt. Han var bevisst på at han måtte ha referanser for den siste delen av innflygingen, og valgte skogholtet til høyre og veien rett foran seg, begge ca. 40-50 m unna planlagt landingspunkt, til dette.

Figur 2: Estimert trasé av flygingens siste del. Kartgrunnlag: Statens kartverk, Geovekst og kommuner

Innflygingen til landingstedet på jordet, slik fartøysjefen har beskrevet den, synes å ha blitt noe trang. Særlig var nok den siste svingen noe krapp og sluttinnlegget forholdsvis kort. Skogholtet og veien var et godt stykke unna landingspunktet. De ga brukbare visuelle referanser på vei ned, men da helikopteret nærmet seg bakken, ble vinkelen fra flygerens synspunkt »flatere og flatere» og nytteeffekten av referansene kan ha blitt mindre etter hvert som helikopteret nærmet seg bakken.

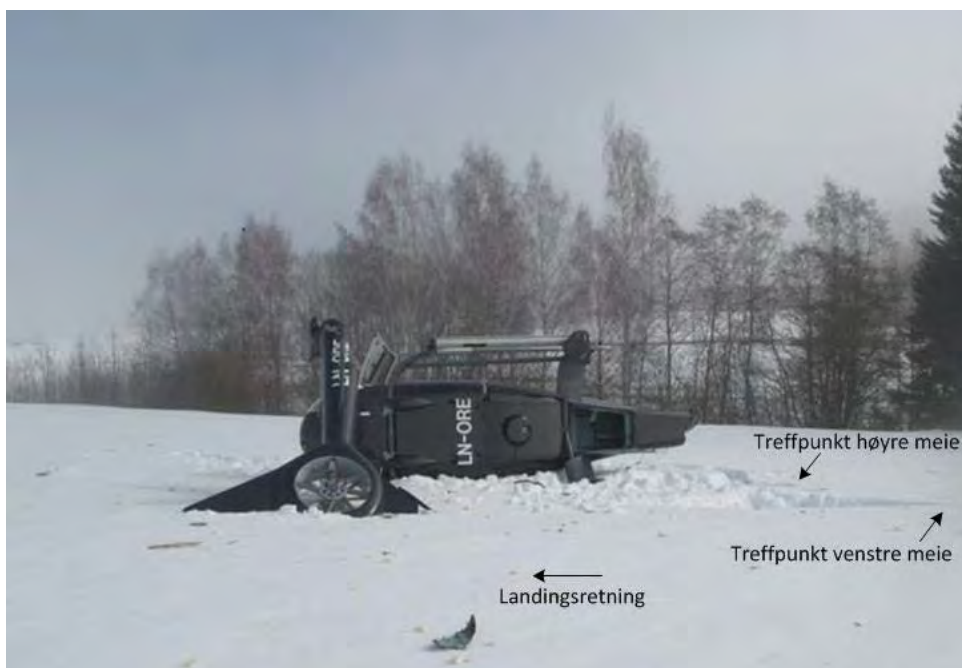
Helikopteret ble betydelig skadet. Halebommen ble kuttet helt av, og dekselet over motoren og utblåsningsrøret fra motoren ble bøyd. Halebommen så ut til å være kuttet av hovedrotorbladene i samme plan som skaden på motordekselet, rett foran registreringsmerket. Den avkuttete halen var dratt med ca. 120 ° i rotasjonsretningen og lå på venstre side av helikopteret. Hovedrotorbladene hadde truffet bakken, og alle tre var brukket. Biter av hovedrotorbladene ble spredt over et større område. Det oppsto ikke drivstofflekkasje.

Bakken på havaristedet var dekket av ca. 45 cm dyp snø. Snøen var kram, grovkornet og relativt fast, men ikke fastere enn at personer sank ned til midt på leggen. Bakken skrånet svak mot skogholtet, i den retning helikopteret hadde tippet.

Figur 3: LN-ORE etter havariet (påtegninger av SHT). Foto: Hønefoss politistasjon

Helikopteret var trolig i bevegelse både forover og litt sideveis i det det landet. Da høyre meie tok bakken ble det derfor sannsynligvis rulle-moment. Bevegelsen skjedde så raskt at fartøysjefen ikke rakk å korrigere denne for å unngå havariet.
