RAPPORT

SL 2014/05

RAPPORT OM ALVORLIG LUFTFARTSHENDELSE PÅ ÅSGÅRD B PLATTFORMEN 12. JANUAR 2012 MED EUROCOPTER EC 225 LP, LN-OJE

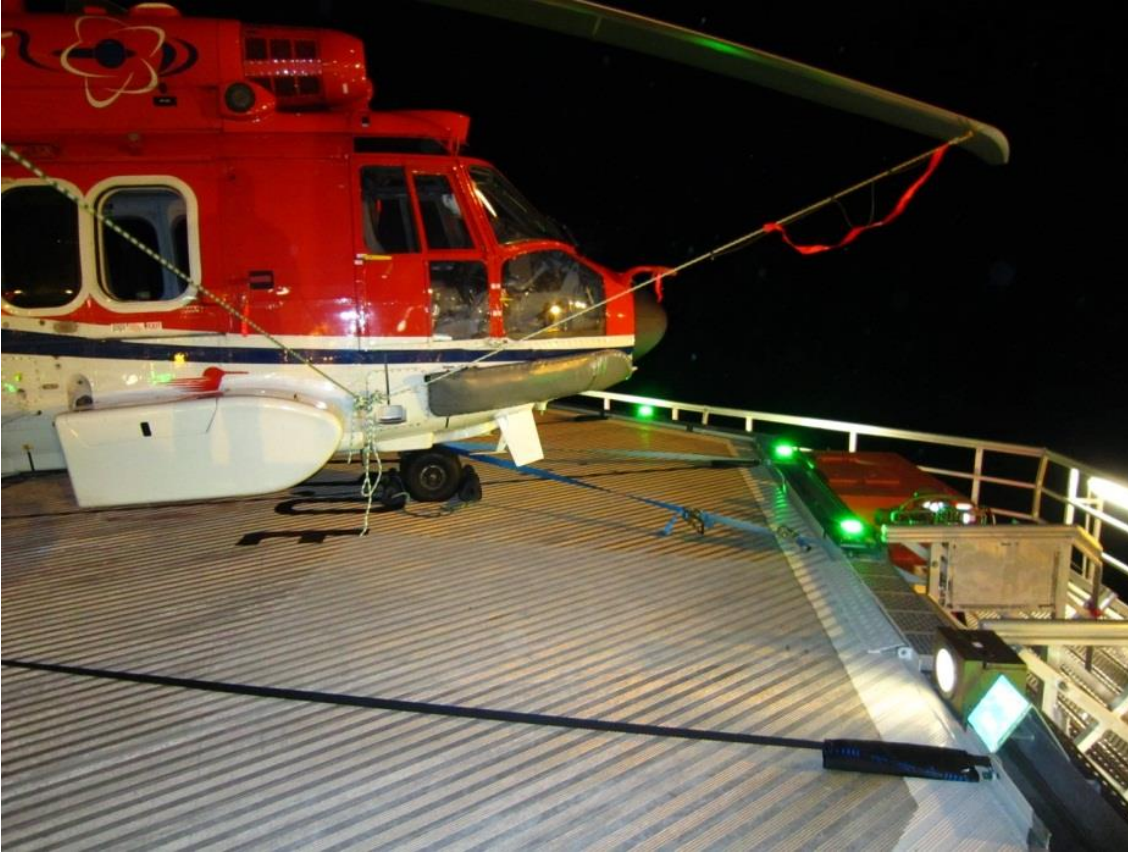
Figur 3: LN-OJE der det stoppet på helikopterdekket på Åsgard B etter landingen. Bildet viser også kanten av helikopterdekket, renna og gangveien som erstatter sikkerhetsnett. Foto: STATOIL

Antikollisjonslyset var fremdeles på, men HLO som stod klar i trappen fikk likevel hjulklossene raskt på plass på høyre hovedhjul og helikopteret ble stående stille³. (Se Figur 3)

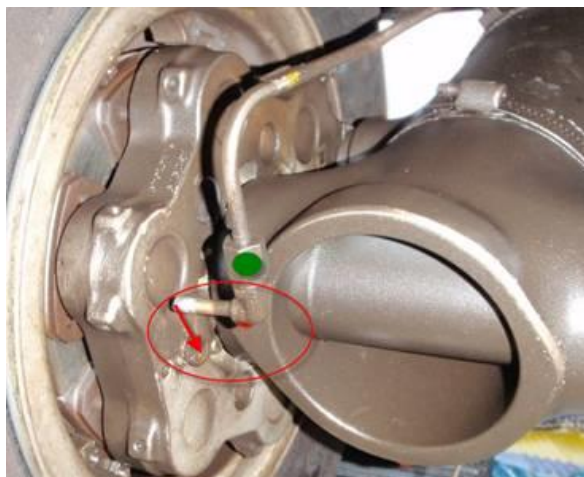
Etter at helikopteret var parkert og sikret på Åsgard B, ble det raskt klart at det var en lekkasje fra en albuekobling på bremseenheten på venstre hovedunderstell. Koblingen hang løst på innsiden av bremseenheten og det det var en oljedam på dekket. (Se figur 4)

Figur 4: Venstre understell på LN-OJE etter hendelsen. Albuekoblingen har separert fra bremseenhet. Illustrasjon: CHC Helikopter Service

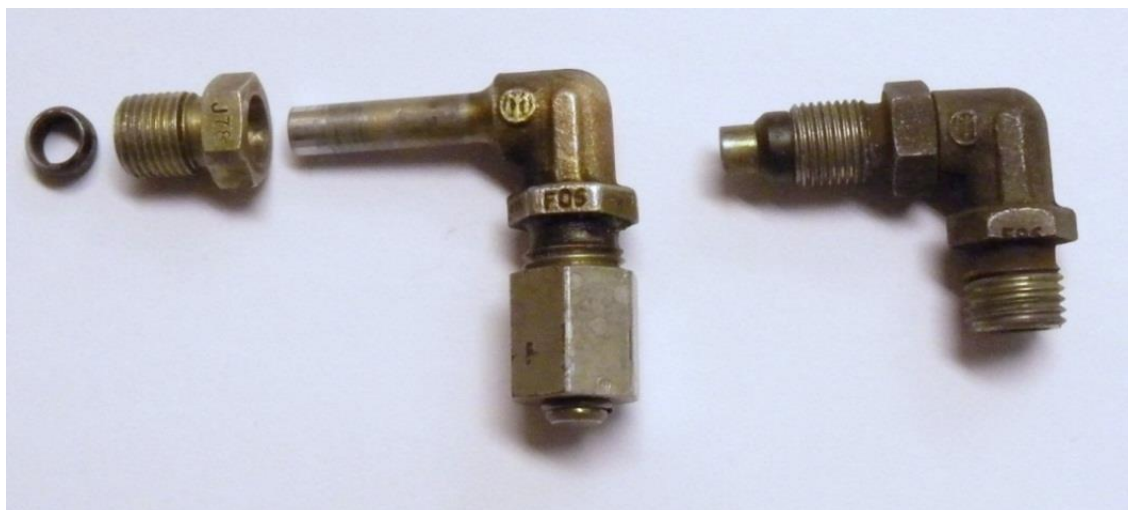
En albuekobling er en overgang mellom tilførselsrøret og bremseenheten. På den siden røret er koplet til, er enheten utstyrt med utvendige gjenger. Tilførselsrøret koples til albuekoblingen med en mutter. Den andre enden av koblingen monteres til selve bremseenheten med en mutter som holdes på plass på koblingen med en klemring. Denne klemringen er krympet fast rundt rørdelen av albuekoblingen. (Se figur 5).

Figur 5: Albuekoblingen fra LN-OJE til venstre. En albuekobling med riktig montert klemring til høyre. Klemringen (mørk) som løsnet ligger til venstre. Foto: SHT

I februar 2012 fikk SHT en foreløpig rapport fra produsenten av bremseenheten Safran Messier-Bugatti-Dowty (MBD) om deres undersøkelse. Rapporten tar hovedsakelig for seg undersøkelsen av et lignende tilfelle hos en annen operatør i april 2011. Det viste seg her at klemringen ikke var krympet fast nok rundt rørenden på albuekoblingen.

Under produksjon ble denne ringen krympet i et spesialverktøy, men uten at tiltrekkingsmomentet på verktøyet var beskrevet. Det viste seg at dette ikke alltid ga et tilfredsstillende resultat, og MBD endret i november 2011 prosedyren for krymping til å spesifisere et høyere tiltrekkingsmoment. Albuekoblinger produsert etter de nye prosedyrene ble håndmerket med produksjonsdato for å sikre sporbarhet. Albuekoblingen fra LN-OJE var produsert før dette og hadde dermed ikke slik merking.

Helikopterservice gjennomførte en flåteinspeksjon av alle helikoptre i Super Puma familien basert på en intern "Maintenance Alert Notice" datert den 17.1.2012. Denne Notice inneholdt følgende:

Eurocopter utstedte 14. november 2012 Service Bulletin (SB) EC225-32-002 med en prosedyre for å kontrollere bremseenhetene på hele den aktuelle flåten. Kontrollen gikk ut på fysisk kontrollere om klemringen lot seg rotere. Dersom den ikke gjorde det, var enheten i orden og kunne monteres tilbake i bremseenheten etter å ha blitt merket i henhold til prosedyre i nevnte SB. Dersom den lot seg rotere, var delen utenfor akseptkriteriene og måtte byttes.

SHT anser at problemet med utilstrekkelig montering av klemringer på albuekoplinger ble ivaretatt gjennom Helikopterservices "Maintenance Alert Notice" og EC Service Bulletin EC225-32-002.

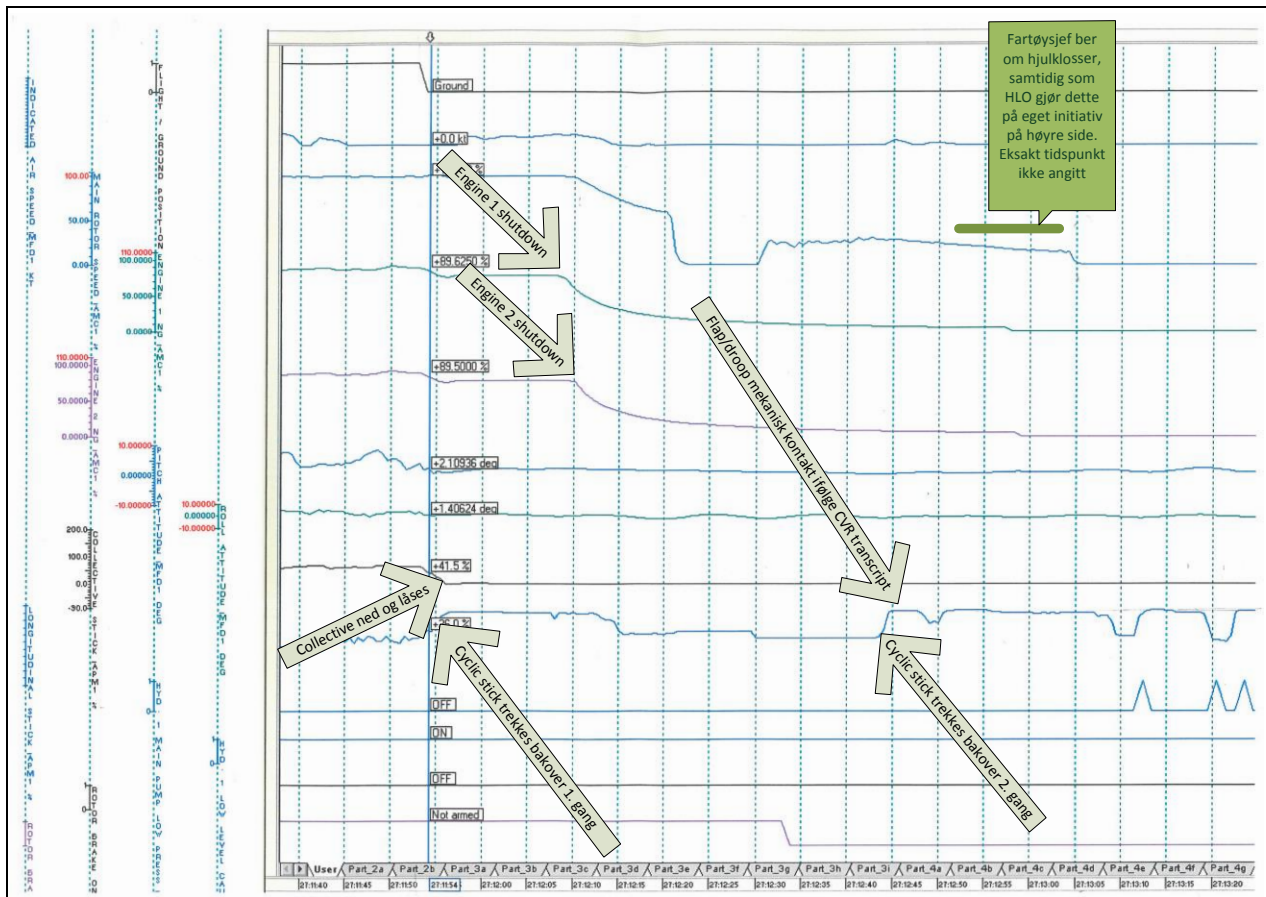
Umiddelbart etter landing ble collective stikke satt til flat pitch, og låst. Da helikopteret begynte å bevege seg fremover mot kanten av helidekket, ble parkeringsbrems sjekket og ordinære hjulbrems ble prøvd men uten effekt. Cyclic stikke ble så trukket bakover for å forhindre denne bevegelsen, men siden collective stikke var låst i flat pitch, hadde dette liten effekt. Se figur 7.

Figur 7: Relevante FDR parametere som illustrerer hendelsesforløp ved landing på Åsgård B. Kilde: CHC Helikopterservice, påtegninger av SHT

Bruk av collective stikke sammen med cyclic stikke ville trolig gitt bedre effekt med hensyn til å kontrollere helikopterets bevegelser etter landing.
