SL 2014/06

## RAPPORT OM LUFTFARTSULYKKE PÅ RØLDAL SKISENTER HÅRADALEN I ODDA, HORDALAND, 27. APRIL 2013 MED EUROCOPTER AS 350 B3, LN-OVO

Avgitt dato: 27.05.2014  
SL Rapport: 2014/06

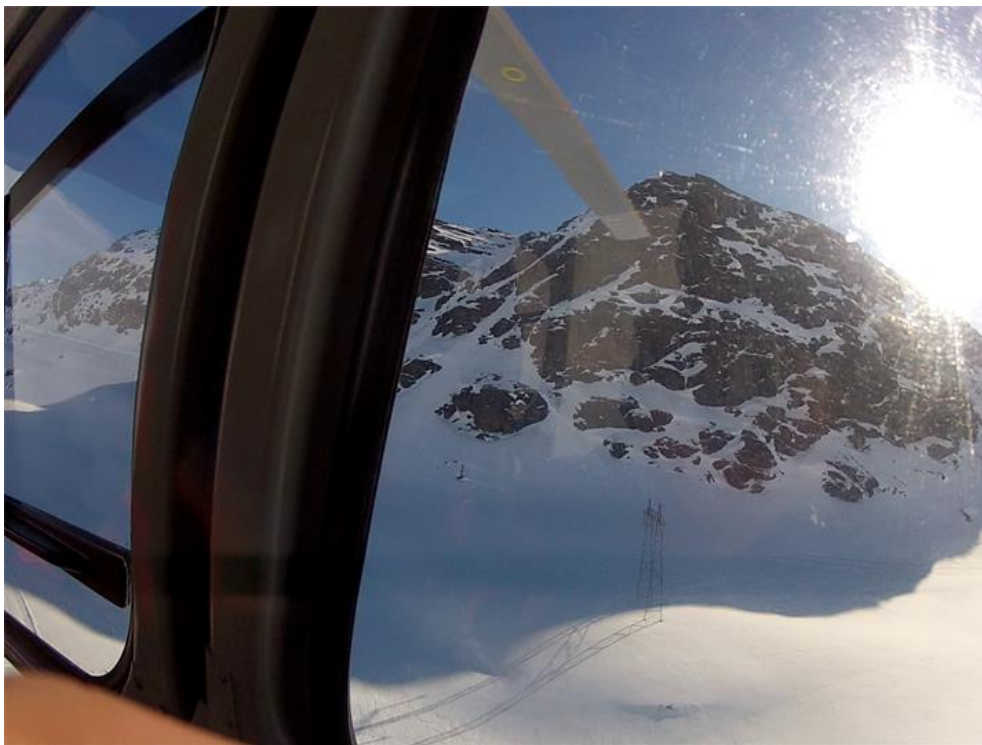
Fra parkeringsplassen fortsatte helikopteret i stigning oppover Håradalen hvor de fløy langs en av slalåm-traséene. Fartøysjefen har anslått at flyhastigheten var mellom 60 og 70 kt. Filmopptaket viser at høyden over bakken var mindre enn 500 ft, og var synkende etter hvert som helikopteret fortsatte oppover dalen<sup>2</sup>. Da helikopteret befant seg i dalen rett utenfor Killestadnuten, var høyden over bakken i størrelsesorden 100 – 200 ft. Til høyre for seg hadde de høyspentledninger som de fløy parallelt med (se figur 1).

Figur 1: Øyeblikksbilde fra en av passasjerenes filmopptak. Bildet er tatt ut av høyre bakvindu umiddelbart før manøveren ble påbegynt. Nede til høyre på bildet ses en av mastene til høyspentlinjen helikopteret fløy parallelt med. Foto: Privat

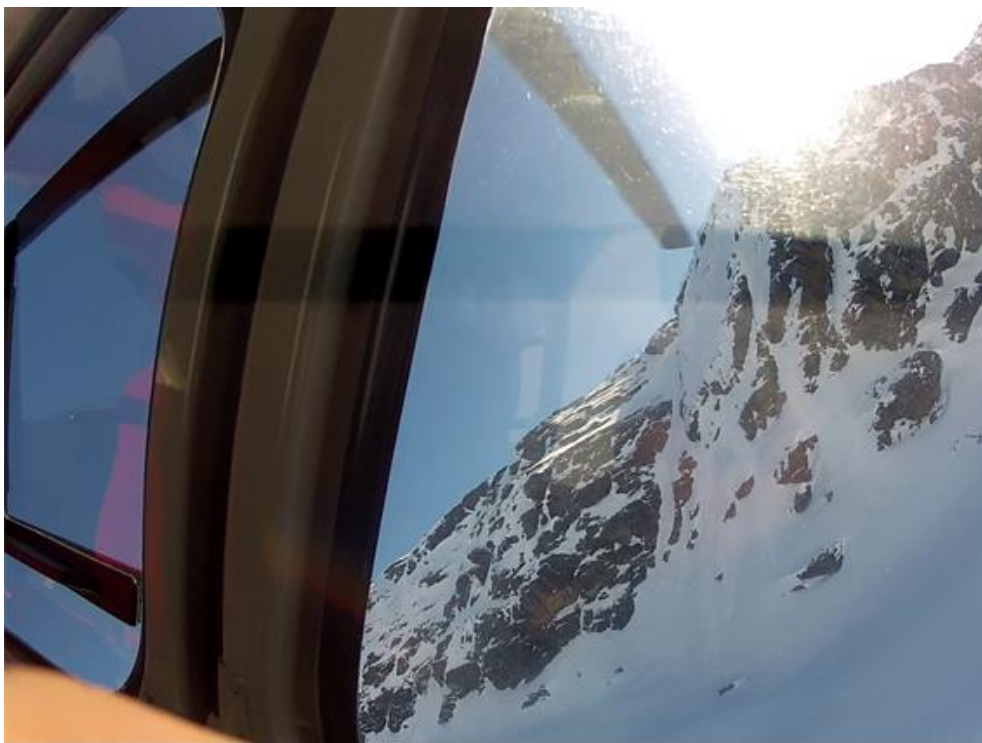
Fartøysjefen har forklart til SHT at han da kom på at han skulle lande på dette stedet senere, og at han bestemte seg for å foreta en 360° rekognoseringsrunde for å sjekke overflaten. Han innledet svingen med å trekke nesa på helikopteret kraftig opp slik at helikopteret steg bratt samtidig som flyhastigheten avtok raskt (se figur 2).

Figur 2: Nok et øyeblikksbilde fra passasjerens filmopptak. Bildet er tatt 4-5 sekunder etter at manøveren ble påbegynt. Foto: Privat

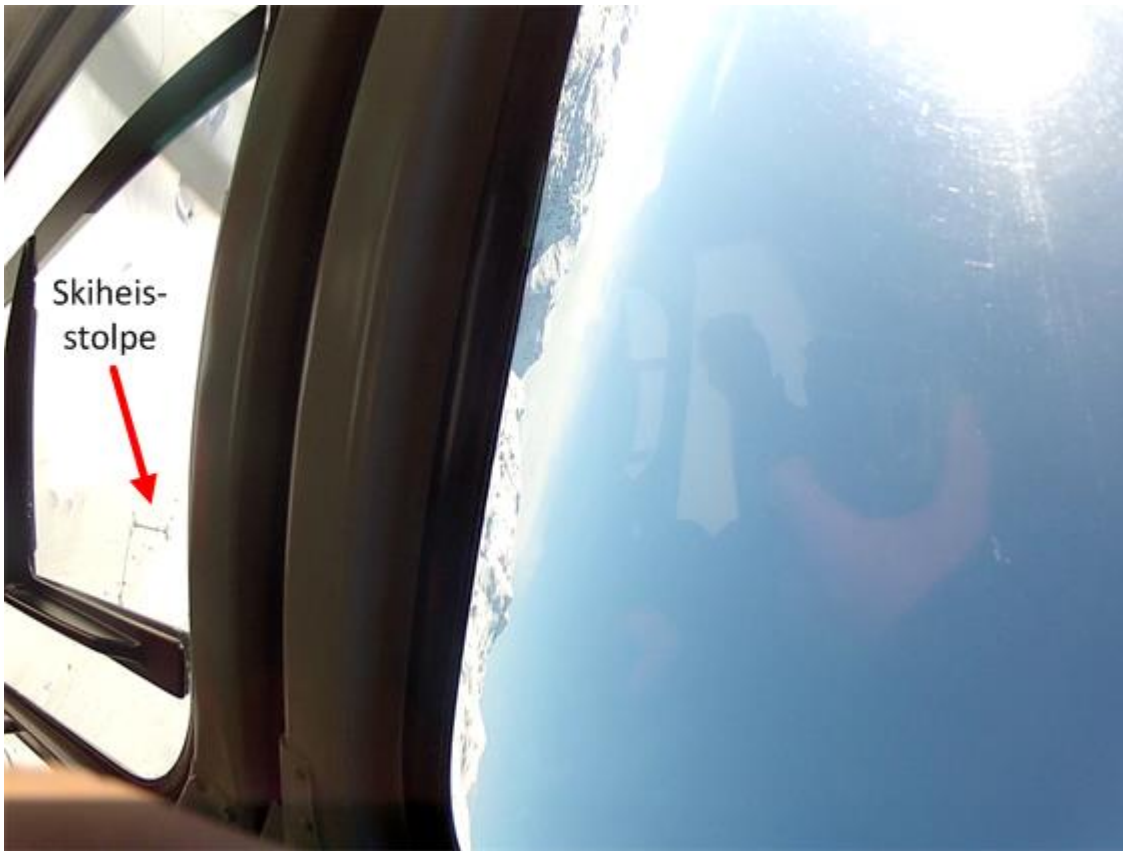
På toppen av manøveren ble nesene dreid til venstre og helikopteret beveget seg etter hvert bratt ned mot bakken slik at farten økte igjen. Det lå hele tiden i en venstresving. Figur 3 viser helikopteret i stup etter at det hadde passert toppen av manøveren.

Figur 3: Tredje øyeblikksbilde fra passasjerens filmopptak. Helikopteret er her på vei ned fra toppen av manøveren, om lag halvveis i venstresvingen. SHT har markert en skiheisstolpe med rød pil. Stolpen er nesten parallell med den horisontale vinduskarmen. Fjellhorisonten langs den vertikale stolpen på bakre vindu er også med på å indikere helikopterets stilling i luften. Foto: Privat

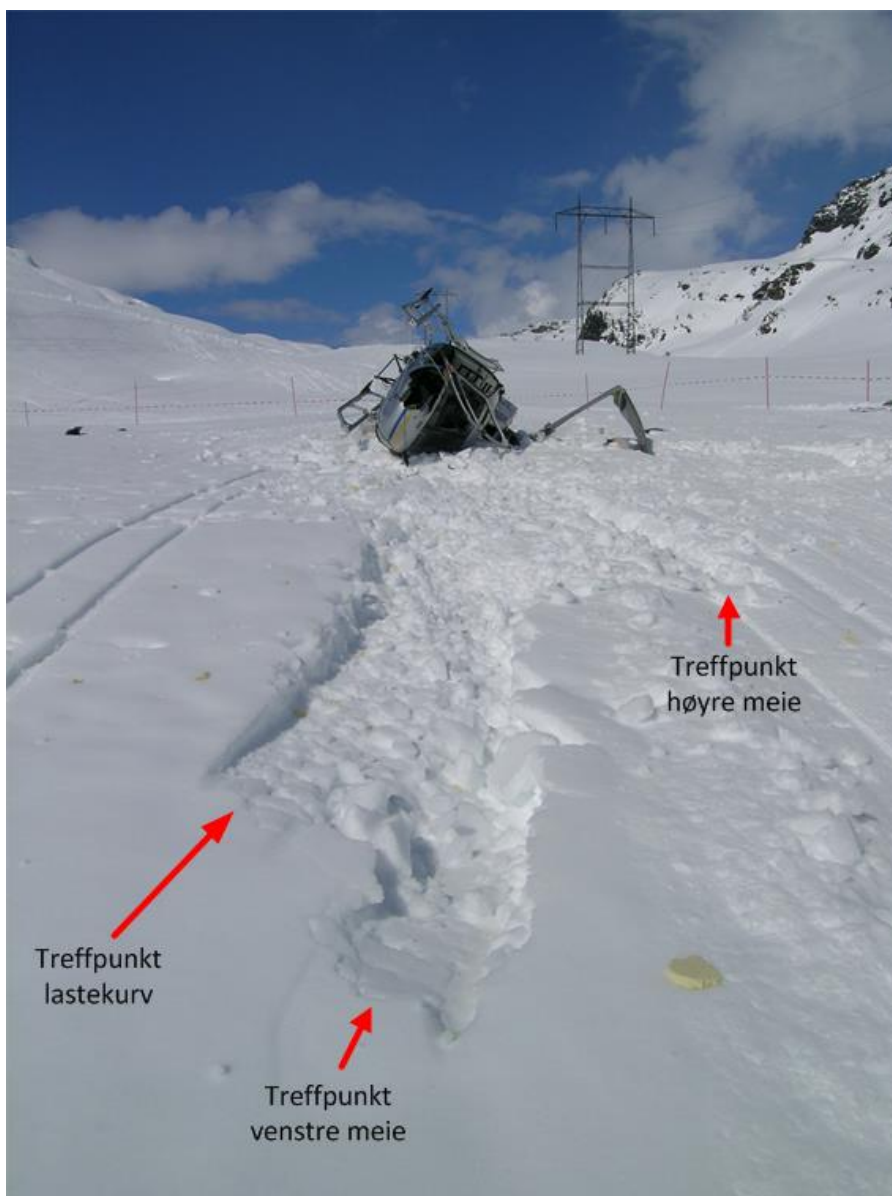
Betydelige skader på skroget, halebommen ble slått av og hovedrotorbladene knekt.

Halebommen ble kuttet over av hovedrotorbladene som på grunn av sammenstøtet med bakken ble bøyd ned mens de fortsatt roterte. Den ble slengt 17 m unna resten av helikopteret. De to halerotorbladene var tilsynelatende helt uskadde. Minst to av rotorbladene slo også ned i bakken. Alle tre bladene knakk. Hovedvraket kom til ro, liggende på siden med nesene pekende motsatt vei av den retningen helikopteret hadde da det traff bakken (se figur 4). Det ble liggende om lag 40 m fra høyspentledningene midt mellom to master.

Figur 4: LN-OVO etter ulykken. Høyspentmast i bakgrunnen. Foto: SHT

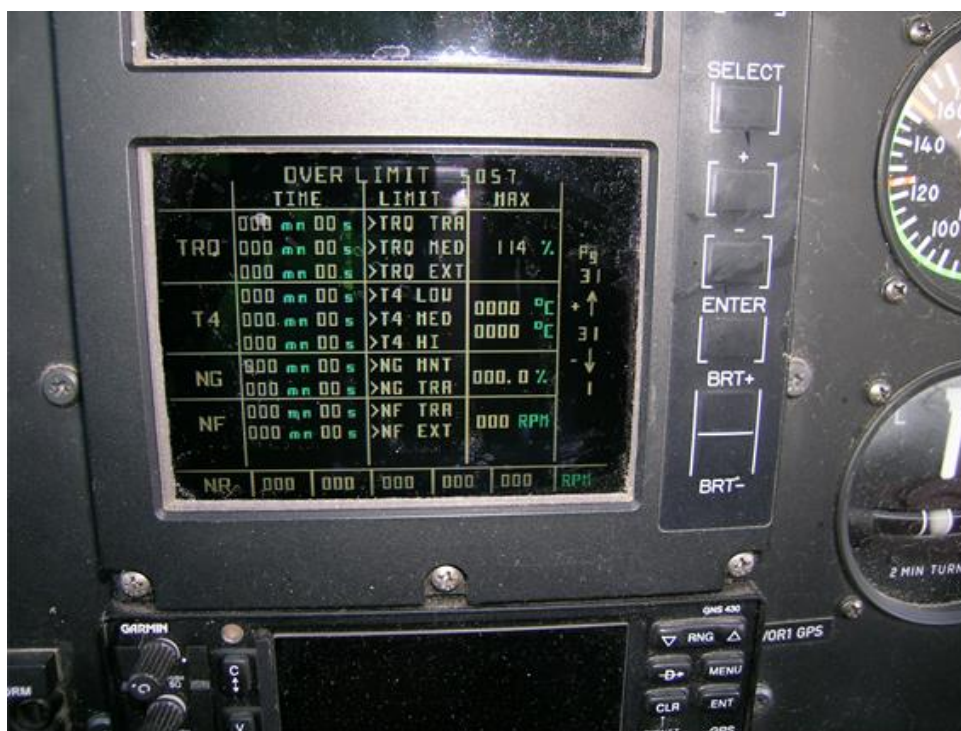
Fartøysjefen har videre forklart at han tok ut så mye motorkraft som han kunne for å redusere svingradius og gjennomsynkning, og at han like før sammenstøtet med bakken hørte varsellyden for overskridelse av kraftuttak fra motoren (torque).

Etter at helikopteret var blitt snudd på rett kjøll fikk SHT lest av helikopterets Vehicle and Engine Multifunction Display (VEMD). Det er et instrument som i ettertid blant annet kan vise om visse motorbegrensninger har vært overskredet under flyging. Instrumentet viste at kraftuttaket fra motoren (TRQ), på et tidspunkt som varte mindre enn sekund, hadde vært oppe i 114% (se figur 5). For øvrig viste instrumentet at motorovervåkingssystemet ikke hadde registrert andre overskridelser på ulykkesturen.

Figur 5: VEMD viser at kraftuttaket (TRQ) hadde vært oppe i 114%. Tidsangivelsen på 00 s indikerer at varigheten på overskridelsen var mindre enn ett sekund. Foto: SHT
