RAPPORT

SL 2014/13

RAPPORT OM ALVORLIG LUFTFARTSHENDELSE 22. MAI 2014 SØR FOR SANDEFJORD LUFTHAVN TORP, NÆRPASSERING MELLOM SOCATA TBM850 (N97RN) OG DIAMOND DA 42 NG (LN-FTL)

Avgitt dato: 17.12.2014
SL Rapport: 2014/13

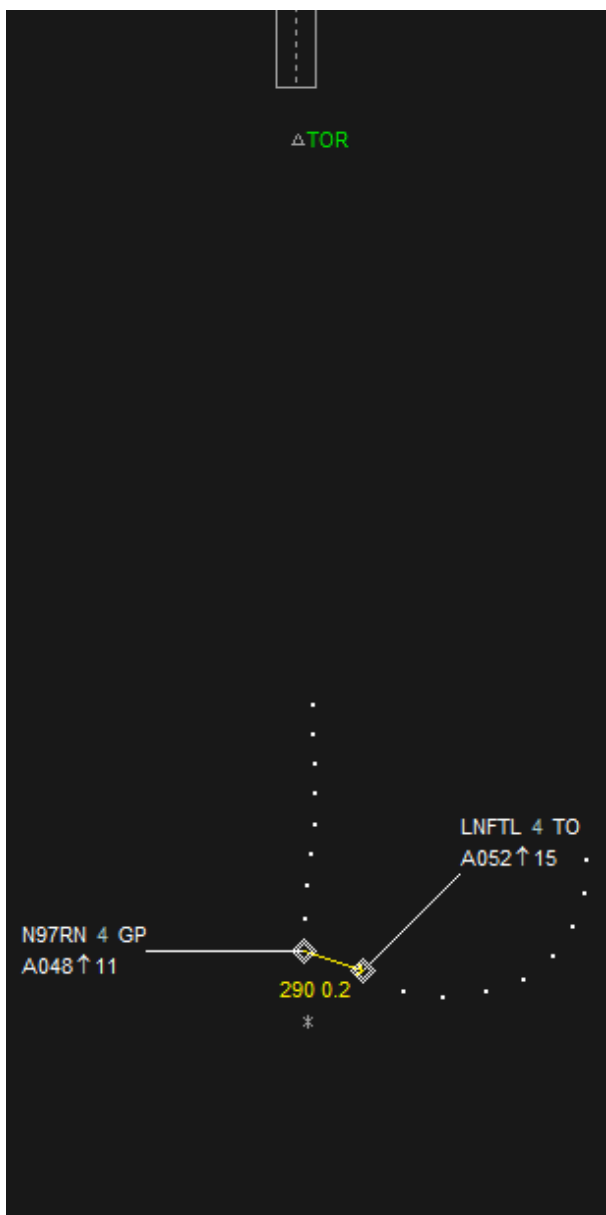
Radaravspillingen viste at minste avstand mellom flyene, rett før de passerte hverandre, var ca. 400 ft vertikalt og 0,2 NM (370 m) horisontalt (se figur 1). Avspillingen viste videre at skoleflyet steg fra 5 000 ft til 5 250 ft på få sekunder, samtidig som svingraten økte. N97RN foretok kun en mindre kursjustering før nærpasseringen, og fortsatte å stige mens bakkehastigheten lå jevnt på 100-110 kt.

Figur 1: Kl. 16:20:34. Radaravspilling med nøyaktighet av fremvist Mode-C informasjon på inntil 100 ft, viser at N97RN lå i 4 800 ft, stigende, i retning sørover med en bakkehastighet på 110 kt. LN-FTL lå i 5 200 ft, stigende, i retning nordvest, med en bakkehastighet på 150 kt. Avstanden mellom luftfartøyene var ca. 400 ft vertikalt og 0,2 NM (370 m) horisontalt. Bildet viser også plasseringen av Torp VOR (TOR). Kilde: Avinor

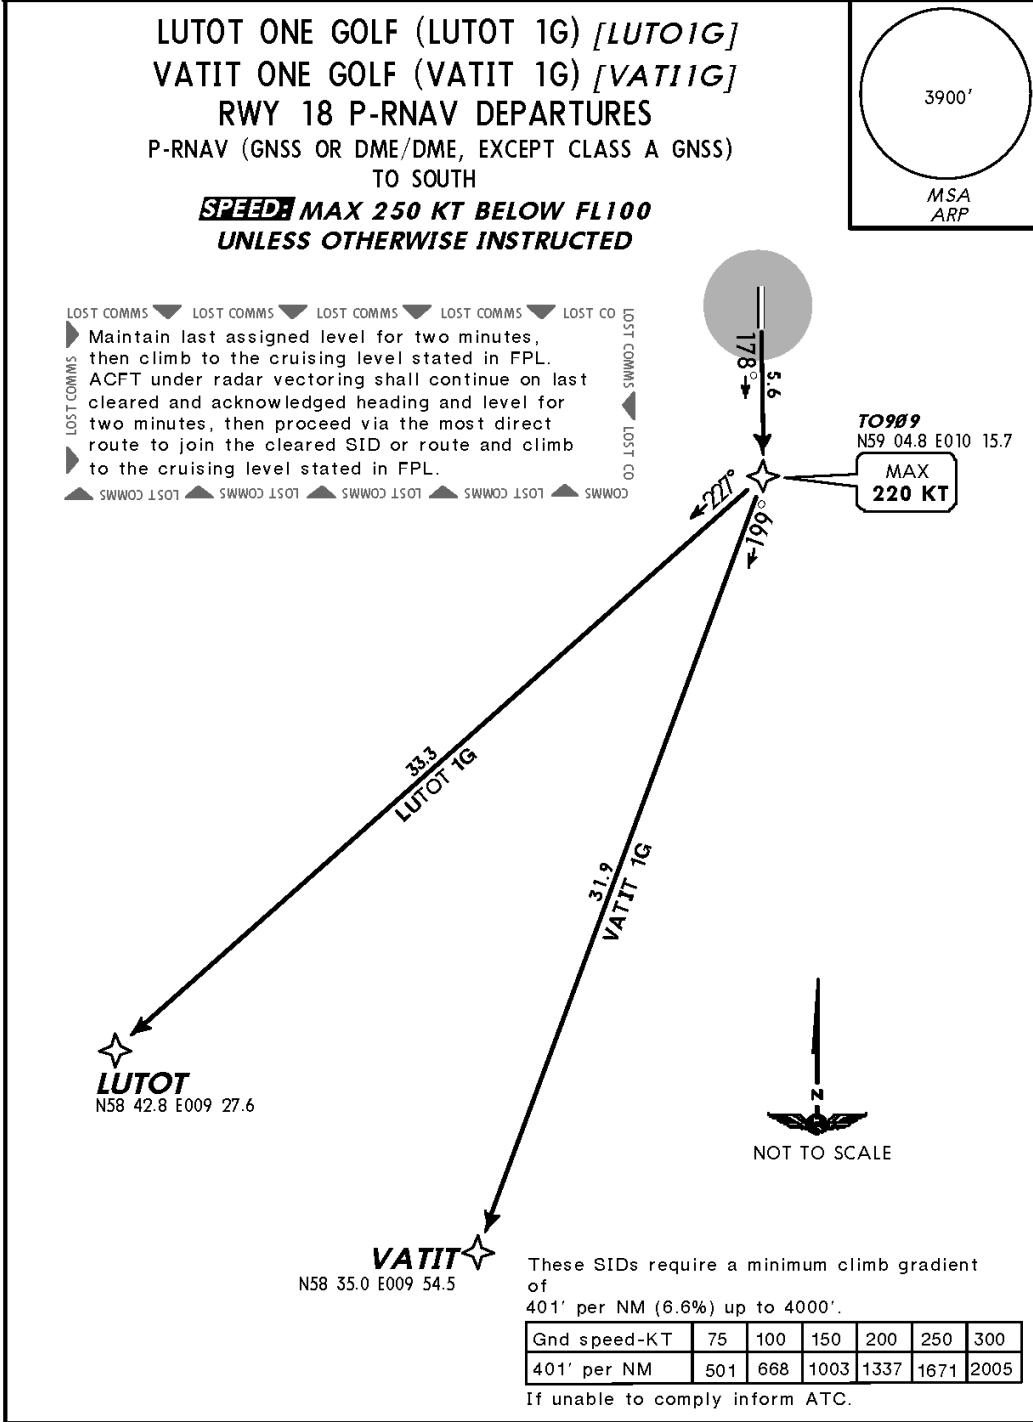
Figur 3: Jeppesen STANDARD DEPARTURE CHART INSTRUMENT (SID) – LUTOT 1G ENTO

Igjen så han ikke hele prosedyren på skjermen. Han har fortalt at han så kun ned til der hvor det står "If unable to comply inform ATC" (se figur 3). Han hadde innstilt Garmin G1000 i en modus der man kan se kart i oppdelte seksjoner, noe han syntes var nyttig under innflyginger, men som altså deler opp framvisningen av SIDs.

Fartøysjefen oppga å ha satt Farris APP, 134,05 MHz, som standby-frekvens, men at han ikke skiftet frekvens etter avgang fordi han ikke fikk noen videre instruksjoner om å gjøre det. Han hadde ikke lagt merke til at det i punkt 3. øverst på SID prosedyren sto "*Contact FARRIS Approach when airborne*" (se figur 3).

Jeppesen-kartene presenterer den samme informasjonen, på en og samme side (se figur 3). I punkt 3, øverst på Jeppesen-kartet står det “*Contact FARRIS approach when airborne*”. Nederst står det “*Initial climb clearance 4000’, expect further climb by FARRIS Approach*”.

Alle utflygingsprosedyrene for Sandefjord, Torp har høyderestriksjon 4 000 ft, noe som var beskrevet på standard plassering i både AIP - og Jeppesens kartpresentasjoner. Havarikommisjonen kan ikke se at kartpresentasjonen for SID LUTOT 1G var utformet på en måte som tilsier behov for endring.

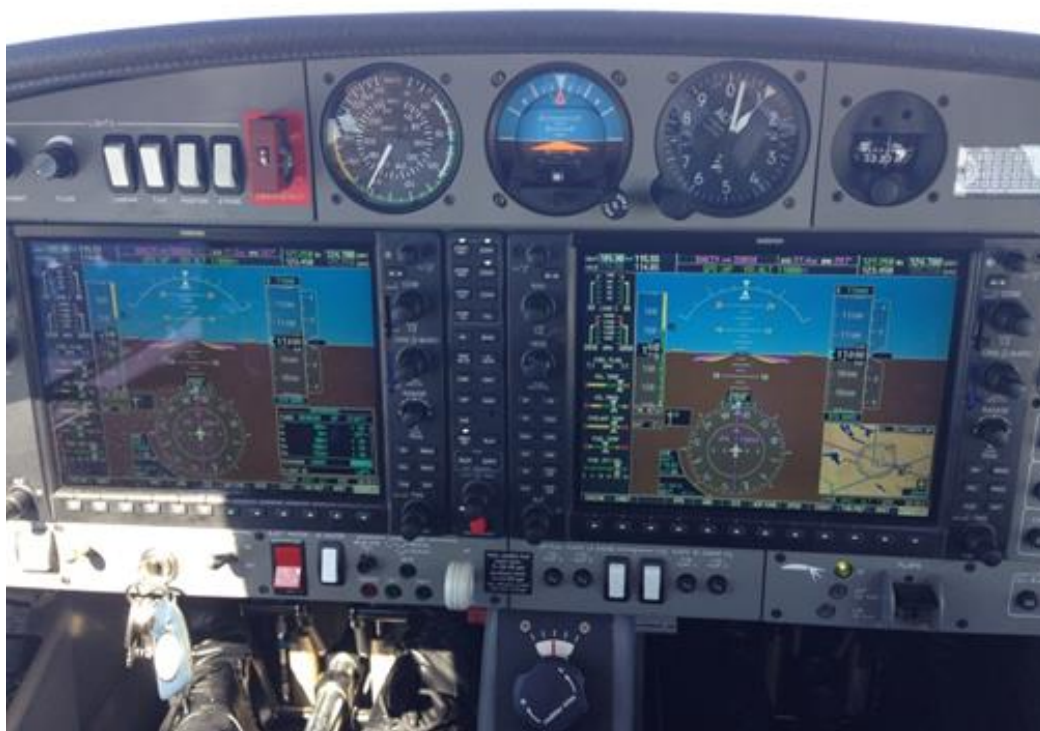
Figur 4: LN-FTL cockpit med Garmin G1000 Integrated flight deck system. Bildet tilhørende Traffic Advisory System (TAS) befinner seg her nederst i høyre hjørne på høyre skjerm (MFD). Se nærbilde i figur 5. Foto: Fartøysjef LN-FTL

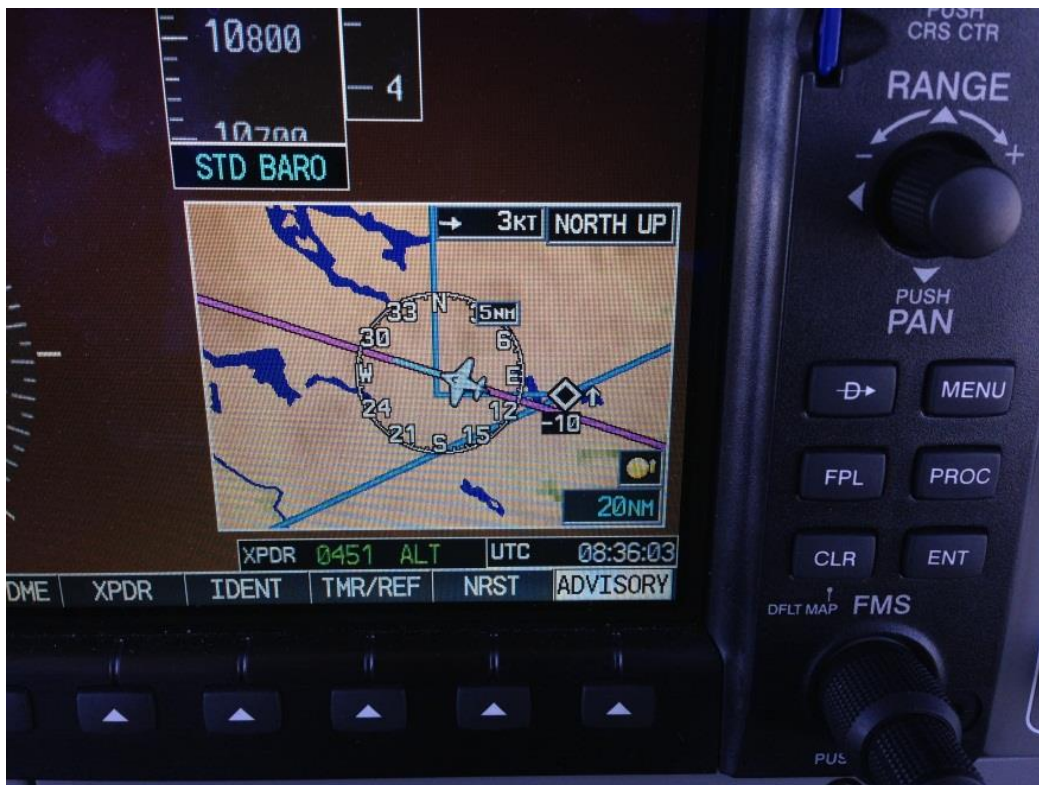
Figur 5: Utsnitt av figur 4 som viser trafikkbildet (TAS). Flyet befant seg ikke i en konfliktsituasjon da dette bildet ble tatt. Bildet viser eget fly i midten, samt et annet fly som klatrer 1 000 ft lavere. Hadde det vært konflikt ville den andre trafikken ha vært representert med en gul, fylt sirkel. Foto: Fartøysjef LN-FTL
