RAPPORT

SL 2015/05

RAPPORT OM ALVORLIG LUFTFARTSHENDELSE 18. MAI 2014 NORDØST AV BJØRKELANGEN, AKERSHUS MED APEX AIRCRAFT CAP 10C, LN-KAP

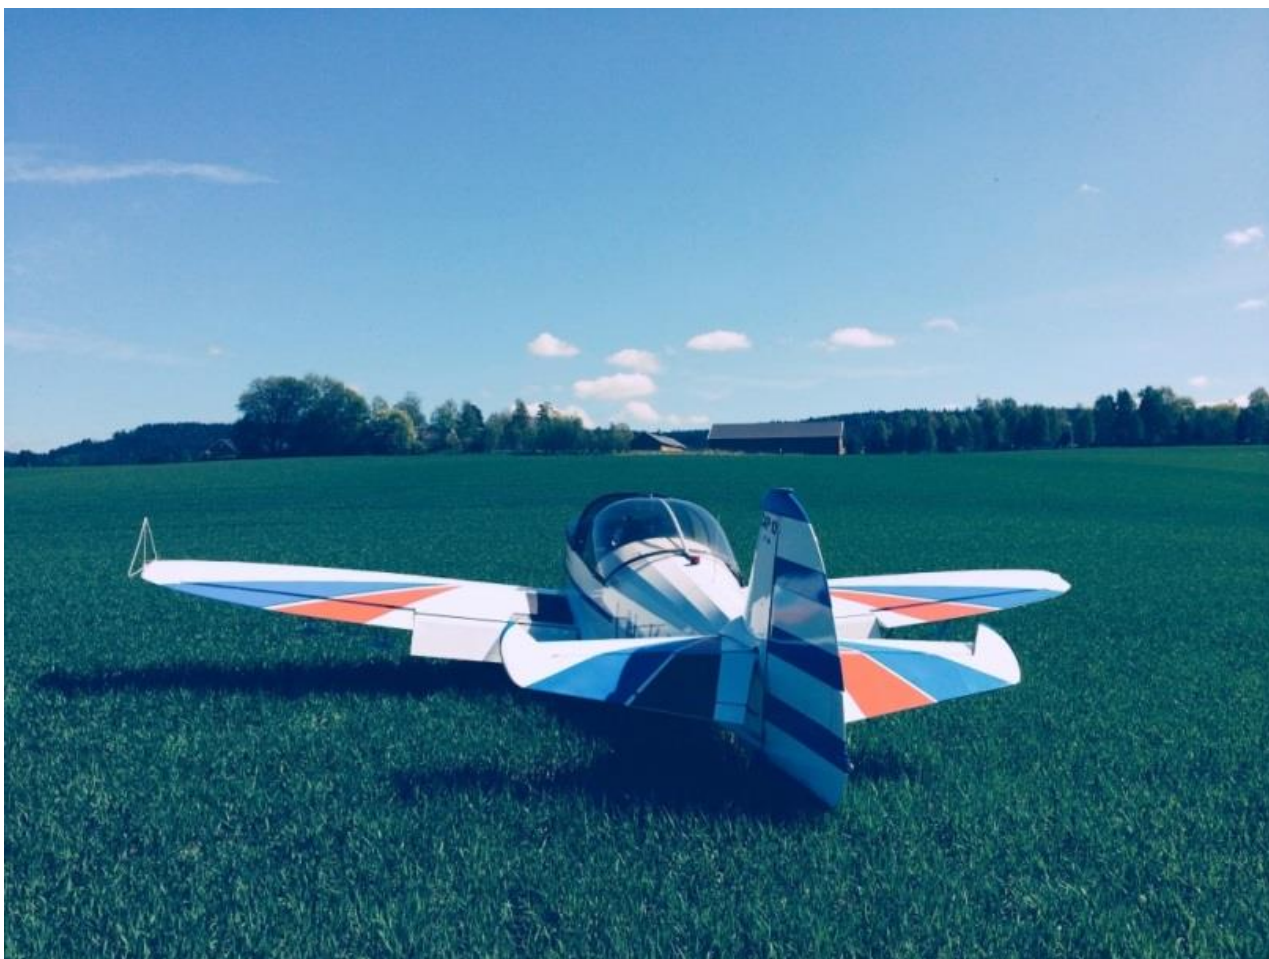
Fartøysjefen beskrev glideflukten og landingen som udramatisk. Etter utrulling på jordet kom flyet til ro ca kl. 1210, fire minutter etter at propellen forsvant (figur 2).

Figur 2: LN-KAP på havaristedet. Foto: Privat

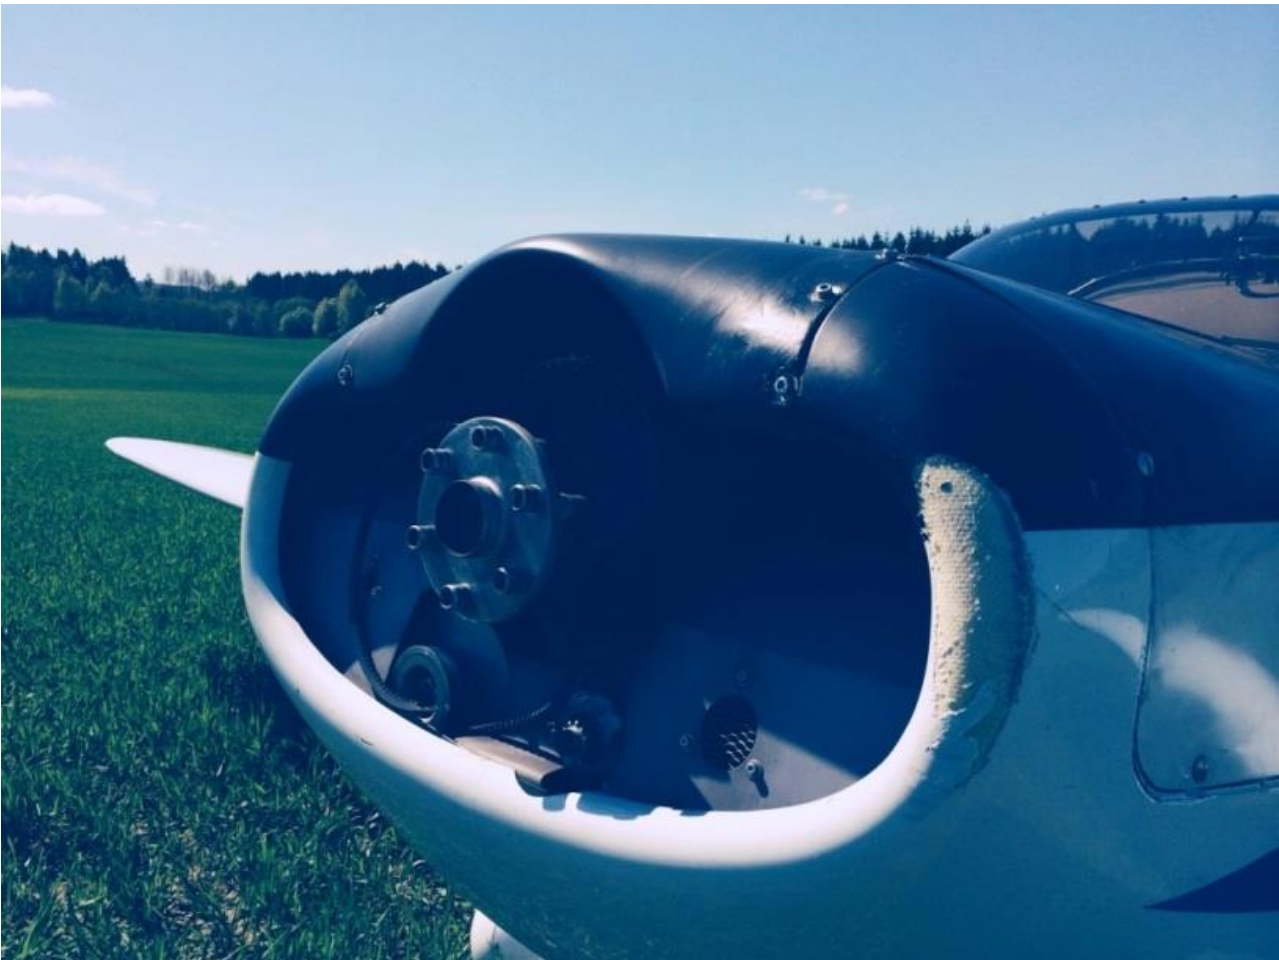
Etter landing ble det konstatert at propeller, spinner, spinner bulkhead og starterkrans var forsvunnet. Starterkransen driver også flyets generator ved hjelp av en drivrem. Drivremmen var fremdeles igjen i neseseksjonen. Det var også en mindre skade på venstre side i forkant av motordekselet (figur 3).

Figur 3: Flyets neseseksjon etter landing. Foto: Privat

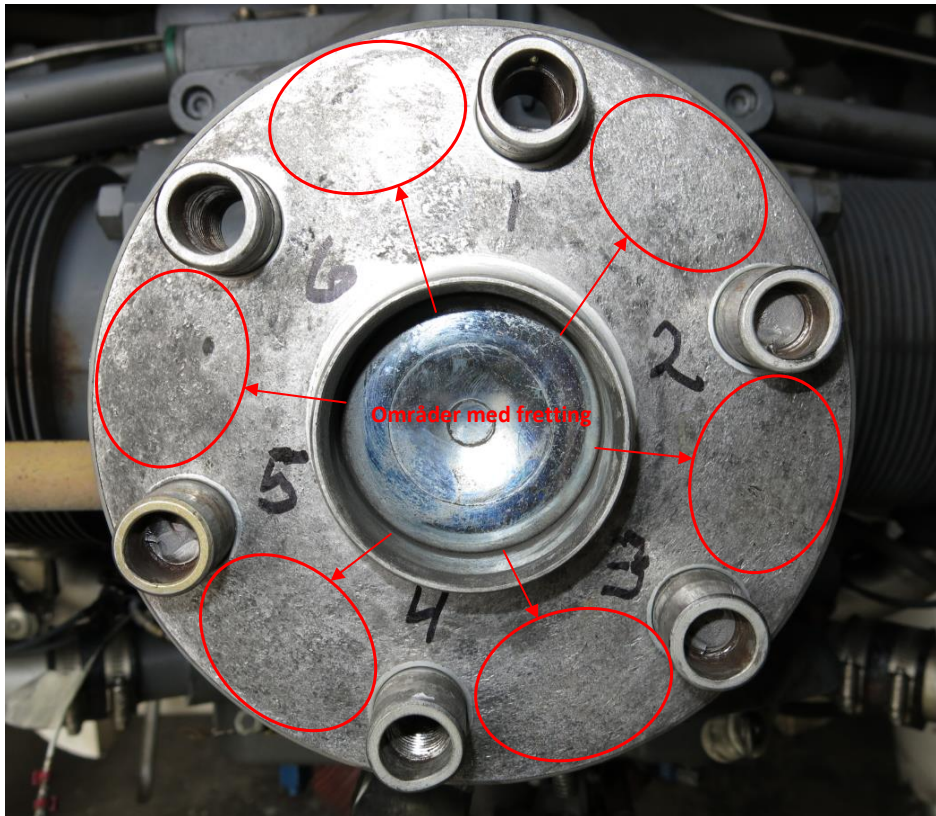
Undersøkelsen av propellflensen på motorens veivaksel viste at tre av de seks propellboltene manglet helt. De øvrige tre hadde gått til brudd, og rester satt igjen i foringene. Det fremkom tegn til "fretting"¹ på anleggsflaten, noe som tyder på at propell og starterkrans har beveget seg i forhold veivakselen (figur 4).

Denne slitasjen indikerer at propellboltene ikke hadde holdt propellen tilstrekkelig trukket mot starterkrans og propellflensen på motorens veivaksel. Friksjonen mellom propellflensen og starterkrans/propell var ikke tilstrekkelig til å fange opp kraftpulsene fra motoren. Propellflensen har 6 gjengede foringer for innfesting av propellboltene. Disse foringene er ikke ment til å ta opp slike belastninger. I tre av foringene ble det funnet rester av gjengepartier fra propellboltene.

Figur 4: Områder med fretting på veivakselflens. Foto: SHT

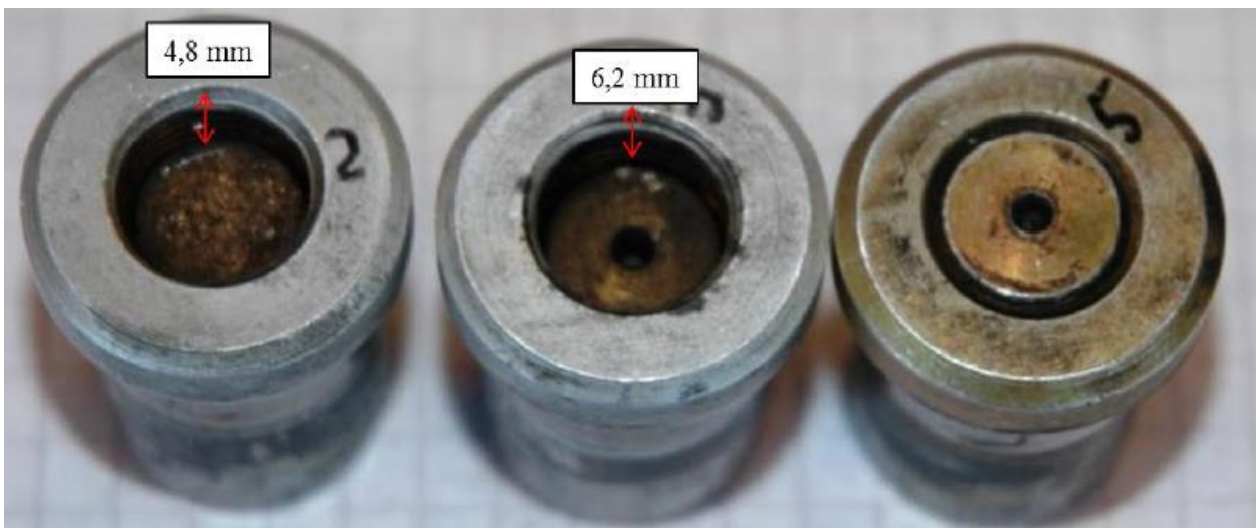
Alle foringene ble tatt av propellflensen og sendt til Forsvarets materiallaboratorium for videre analyse. I tre av foringene satt det igjen rest av bolter. To av de gjenværende boltrestene hadde en slik posisjon i foringene at boltene hadde skrudd seg delvis ut før boltene røk mens den siste (nr 5 på figur 5) satt der den antas å skulle være.

Figur 5: Boltrester ulikt skrudd inn i foringer sett fra motorside. Foto: FLO Materiallab

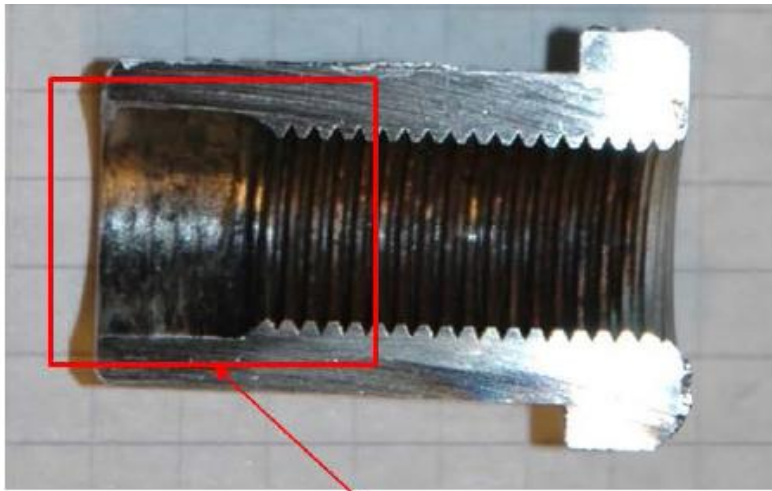
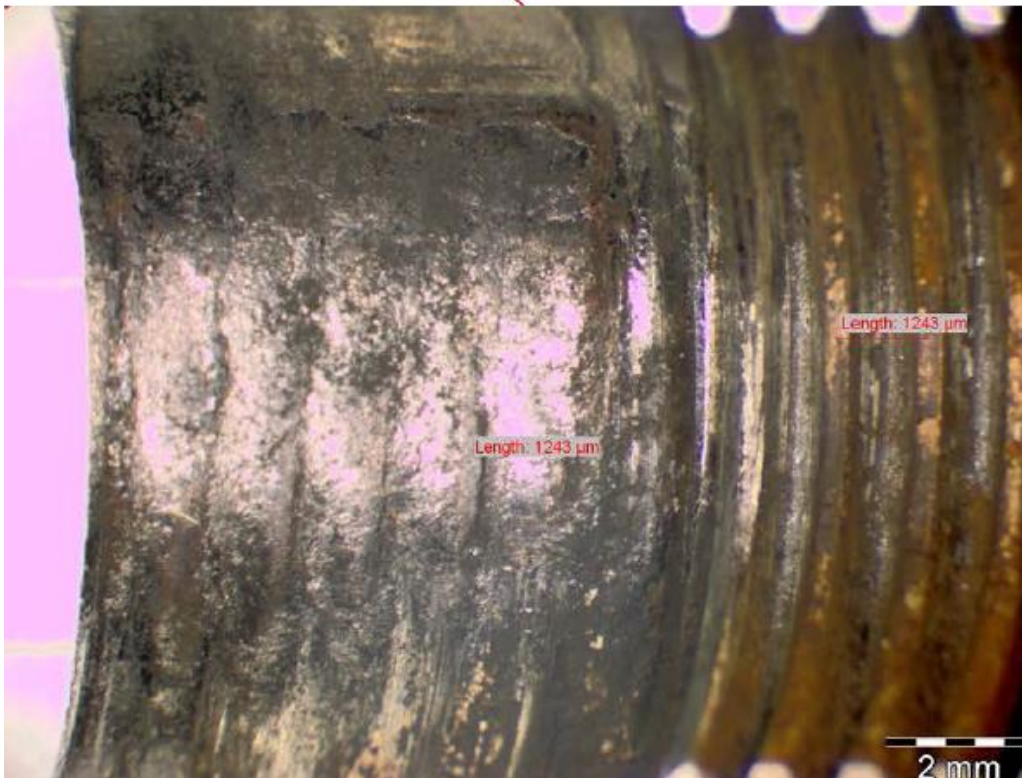
I de tre foringene hvor det ikke ble funnet rester av boltene, har boltene mest sannsynlig skrudd seg helt ut. Dette viser seg som spor etter boltenes gjenger i den del av foringene som ikke har gjengeparti (figur 6).

Figur 6: Spor etter boltgjenger i foring. Foto: FLO Materiallab

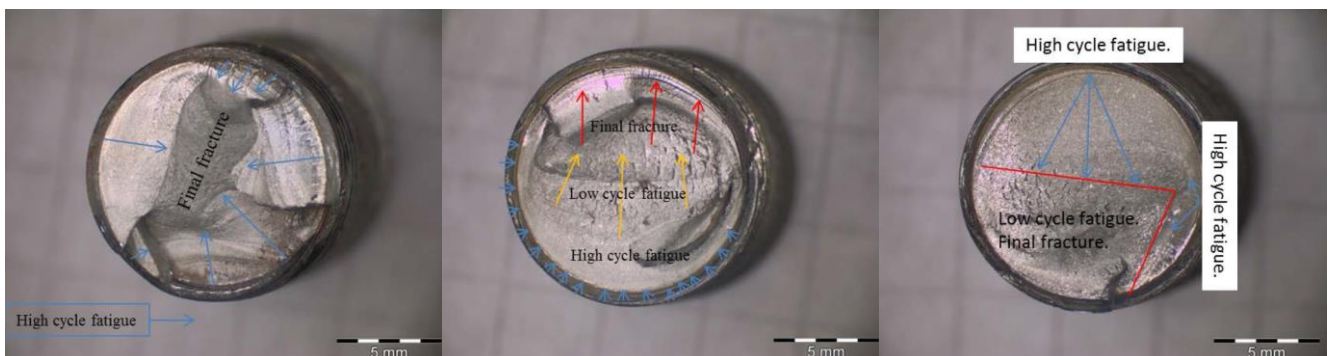
Boltrestenes bruddflater viste utmattingsbrudd med påfølgende duktile restbrudd (figur 7).

Figur 7: Bruddflater på boltrester. Foto: FLO Materiallab

Det ble observert tilløp til korrosjon på deler av boltene hvor kadmiumplettering var avsluttet. Denne slitasjonen antas å være forårsaket av bevegelse mellom bolter og foringer. Korrosjonen indikerer at prosessen har pågått over tid.
