# RAPPORT

SL 2015/06

## RAPPORT OM LUFTFARTSULYKKE VED SOLLIHØGDA I HOLE I BUSKERUD 14. JANUAR 2014 MED AIRBUS HELICOPTERS EC 135 P2+, LN-OOI OPERERT AV NORSK LUFTAMBULANSE AS

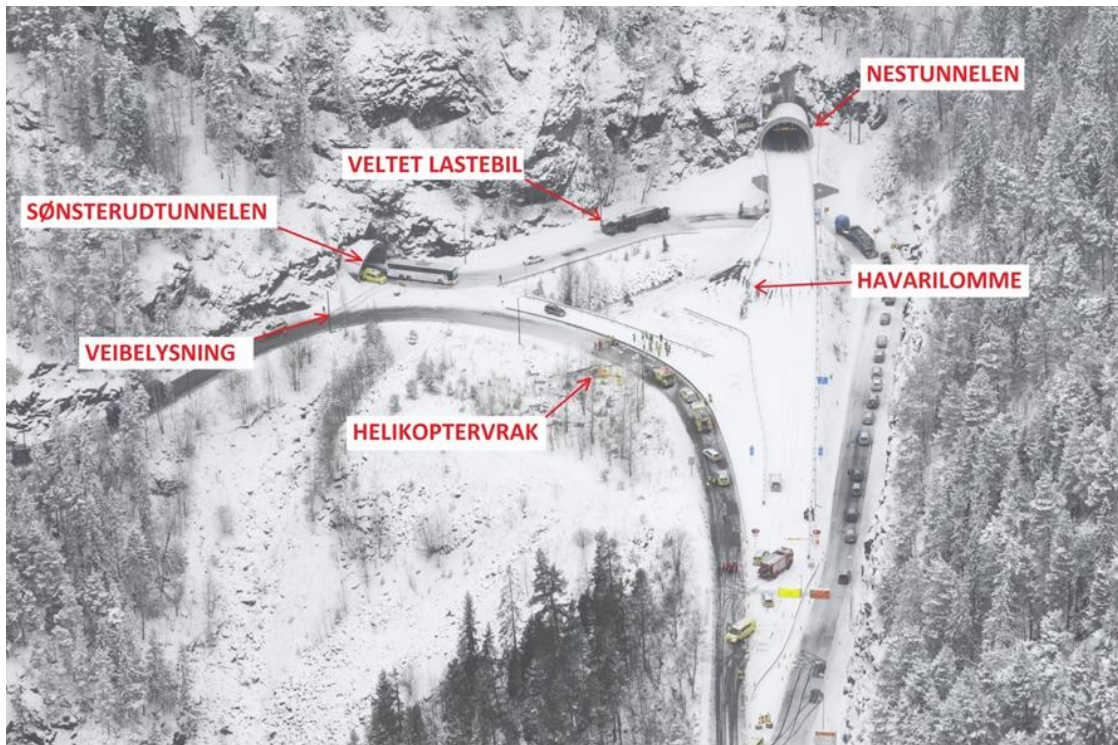
Figur 1: Foto av havaristedet tatt mot nord kort tid etter at ulykken hadde skjedd. Foto: Politiet

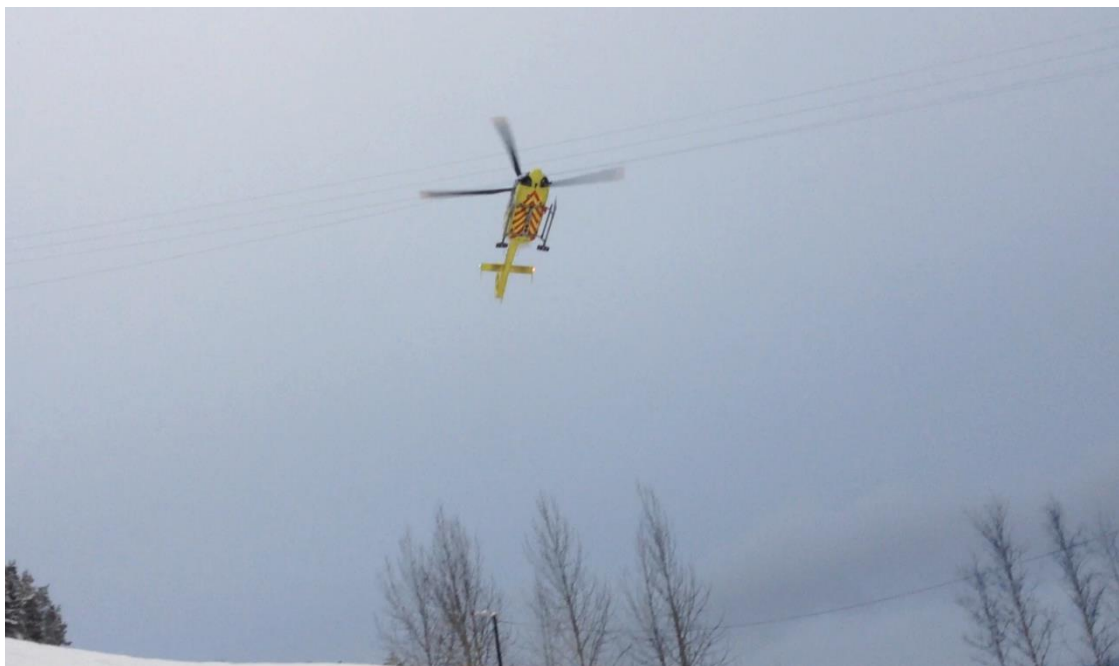
Figur 2: Helikopteret har truffet jordingslinjen med "wire cutter" og dratt ledningen i flyretningen. Hovedrotoren roterer under de strømførende ledningene. Ledningen mellom gatelysene langs påkjøringsrampen til E 16 sees nederst på bildet. Foto: Stillbilde fra privat videofilm

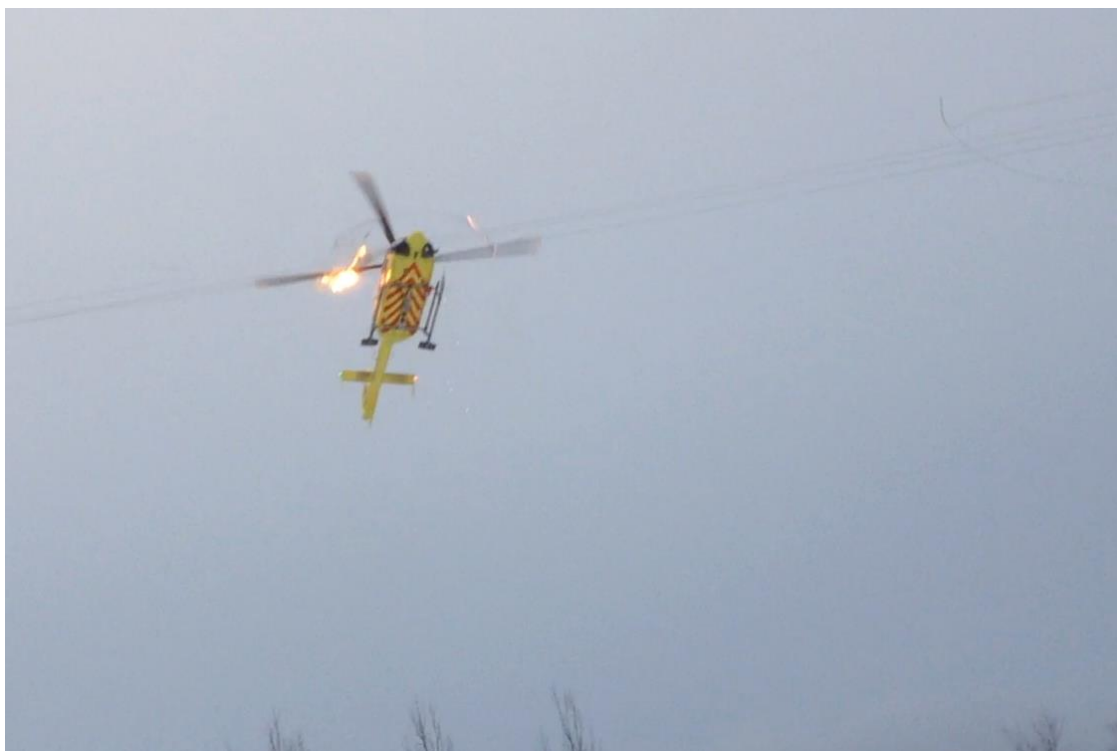
Figur 3: Rett etter at hovedrotoren har kuttet en av de strømførende ledningene. En av ledningsendene er på vei ut av bildet til høyre. En annen del av ledningen er i ferd med å bli slynget rundt rotoren. Foto: Stillbilde fra privat videofilm

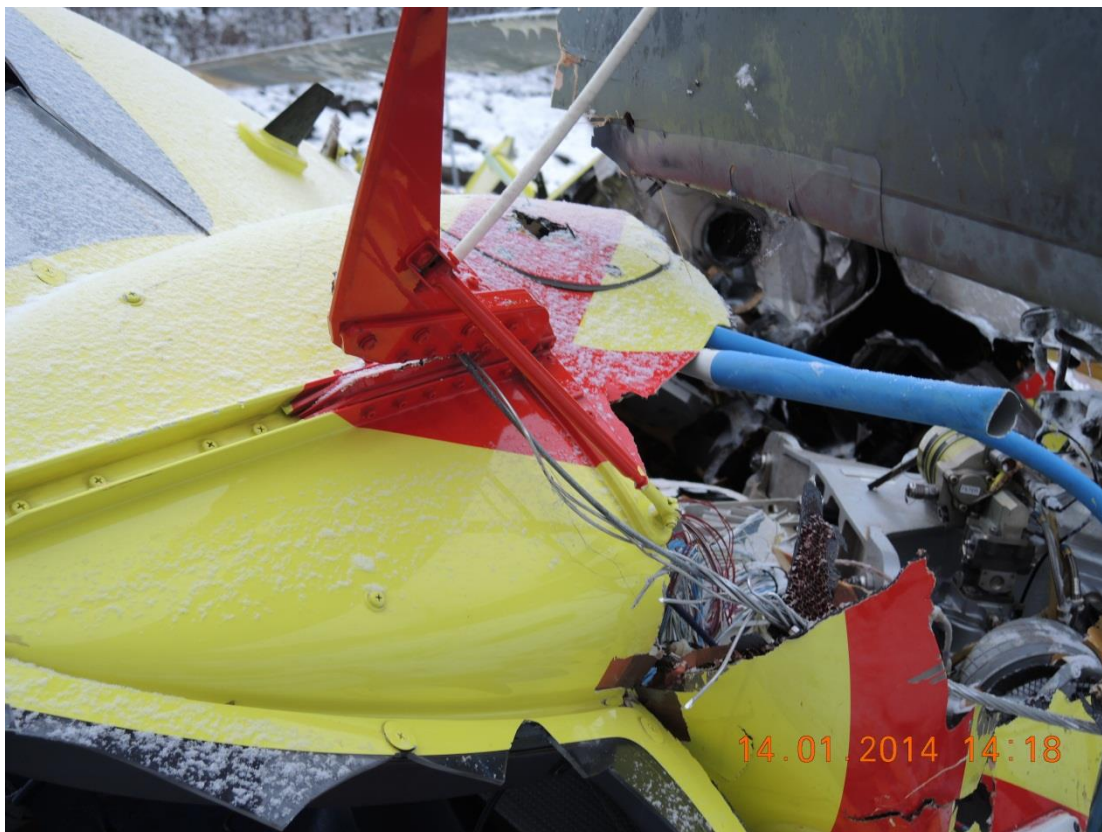
Figur 5: En av trådene fra kraftlinjen kilt fast i "wire cutter" oppe på cockpittaket på LN-OOI. Foto: SHT

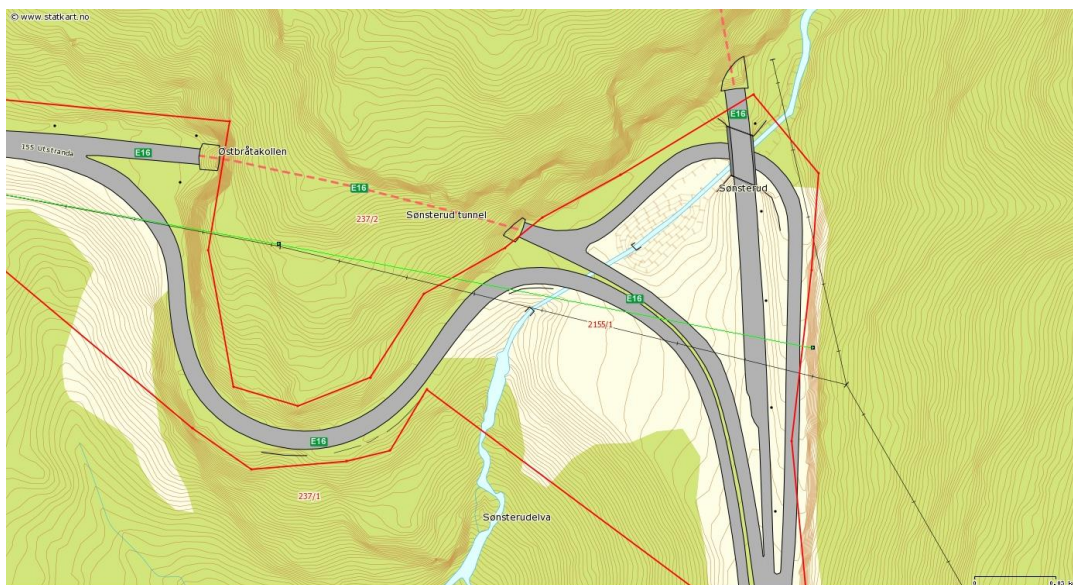
1.8.3.6 Kraftlinjen ved ulykkesstedet hadde en maksimal høyde over terrenget på 35 meter<sup>16</sup>. Det var derved rapporteringspliktig, men ikke underlagt merkingsplikt i henhold til gjeldende forskrift (se punkt 1.17.5.1). De lave ledningene mellom lyktestolpene var hverken rapporteringspliktige eller underlagt merkeplikt.

Figur 6: Utsnitt fra kartverkets kart av ulykkesstedet med hinder gjengitt fra FKB. Den grønne streken er den aktuelle kraftlinjen tegnet inn med data fra NRL. Kraftlinjen er registrert i NRL fordi den er høyere enn 15 m. Den sorte streken er den samme linjen tegnet inn med data fra FKB. Se for øvrig figur 10.

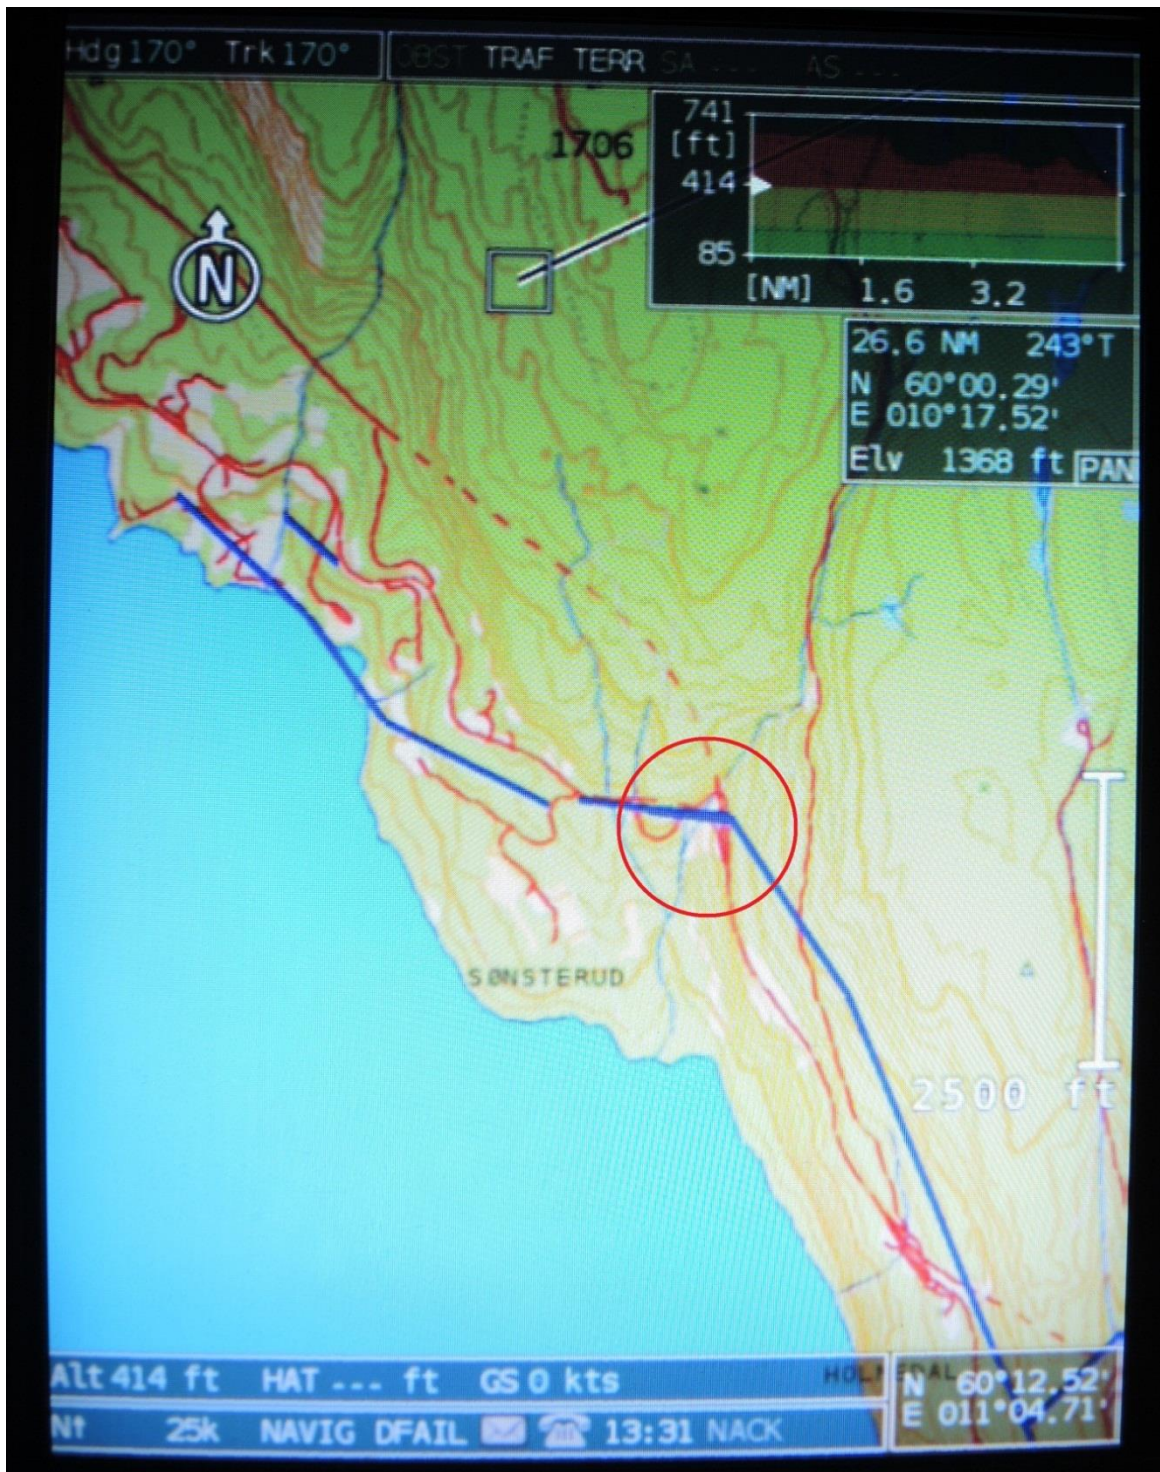
- 1.8.4.3 I figur 9 nedenfor gjengis et bilde av ulykkesstedet med spenn slik det er presentert på EURONAV med normal visning av 1:25 000 vektorisert kart (se også punkt 1.8.6.1). Figur 10 viser det samme området med maksimal zoom på 1:25 000 vektorisert kart. Luftspenn lavere enn 60 m har ingen høydeangivelse og gjengis som en blå strek. Visningen indikerer tilsynelatende to luftspenn. Dette skyldes at visningen gjengir to hinderdatabaser. Den ene databasen er fra 2007 og forvaltes for tiden av NLA. Databasen inneholder mange luftfartshindre som er lavere enn 30 m over bakken. NLA forsøker å

Figur 9: Ulykkesstedet og spennet ved normal visning på 1:25 000 vektorisert kart fra EURONAV. Rød ring rundt havaristedet er lagt på av SHT i ettertid. Foto: SHT

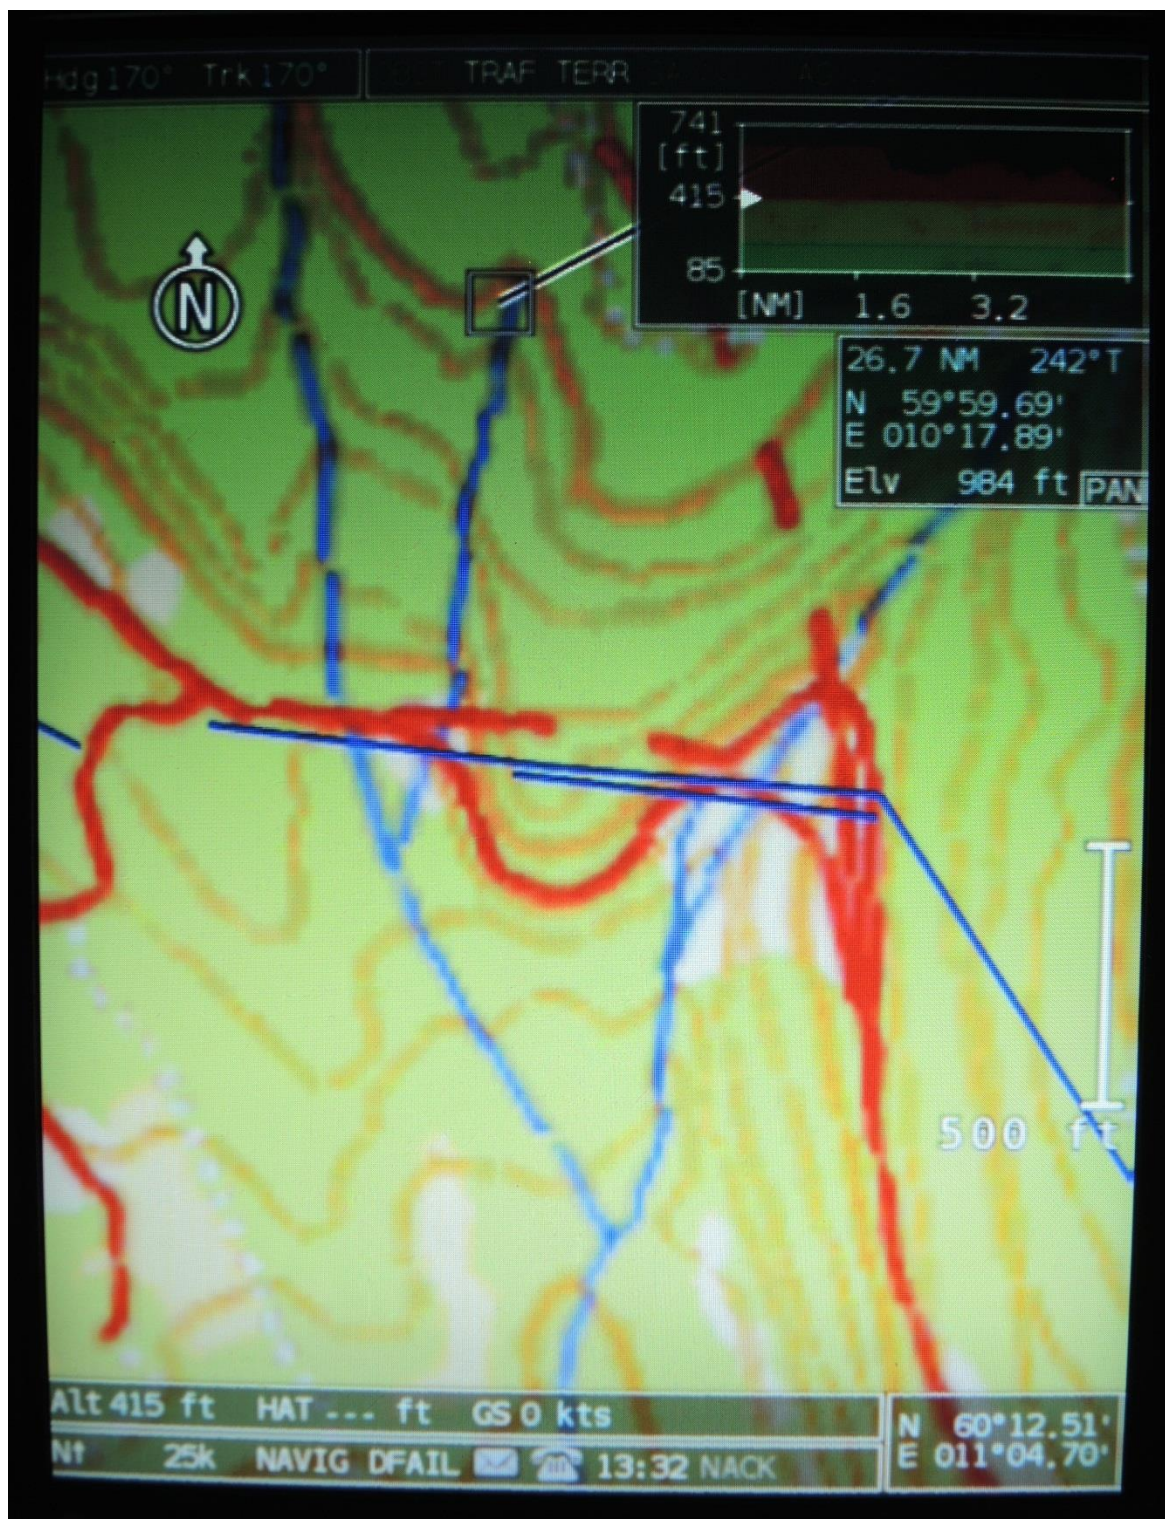
Figur 10: Utsnitt fra samme kart som figur 9 med maksimal forstørrelse (zoom). Visningen indikerer tilsynelatende to luftspenn. Det er i virkeligheten ett spenn, men med data hentet fra to ulike databaser med innbyrdes unøyaktighet. Foto: SHT

Dagens database over luftfartshindre (NRL) er både mangelfull og teknisk sett lite tilpasset GPS-baserte varslingssystemer. Statens havarikommisjon for transport mener en satsning på å utvikle hinderdatabasen kan forebygge kollisjoner og dermed gi sikkerhetsgevinst for luftambulanser så vel som andre luftfartsaktører. For at satsningen med å forbedre dagens database over luftfartshindre skal lykkes, må flere aktører underlagt ulike departementer bidra. Basert på ovenstående tilrår Statens havarikommisjon for transport at Samferdselsdepartementet tar ansvar for å koordinere arbeidet med å videreutvikle dagens hinderdatabase med sikte på å utnytte den sikkerhetsgevinsten som kan hentes ut av moderne GPS-baserte varslingssystemer.

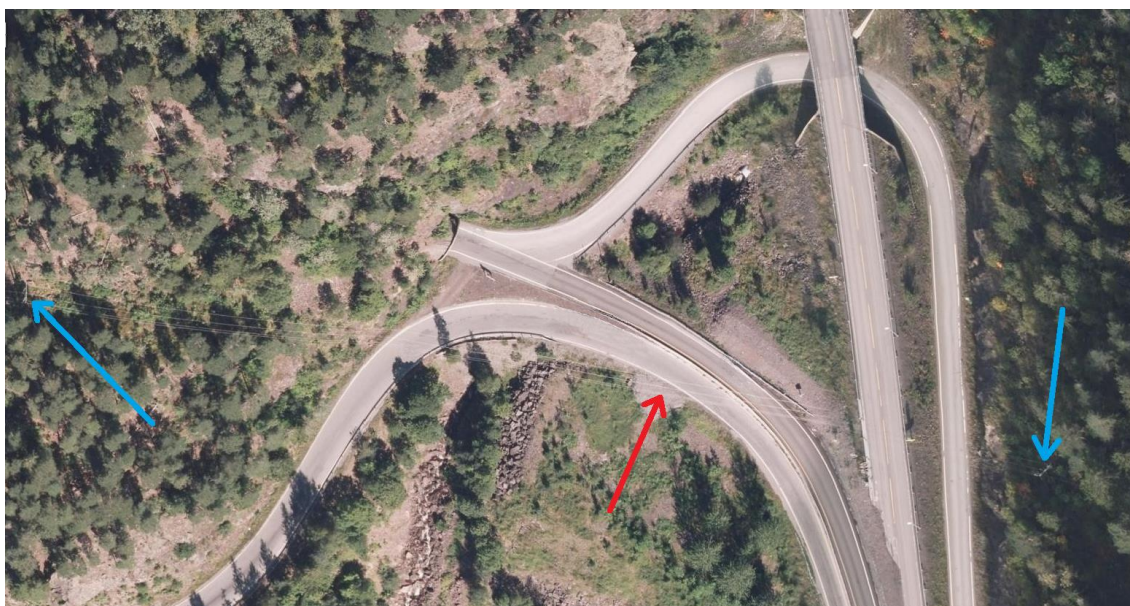
Figur 13: Bilde fra området med havaristedet (rød pil) og kraftlinjemastene (blå pil) markert. Lyktestolpene og ledningen mellom disse er ikke med på bildet. E16 går nord-sør i bildet. Arbeidet med havari-/nødutstyrsloppen sør for tunnelen var ikke påbegynt da bildet ble tatt. Kilde: Nasjonal Vegdatabank (biler på veiene er fjernet med Photoshop)

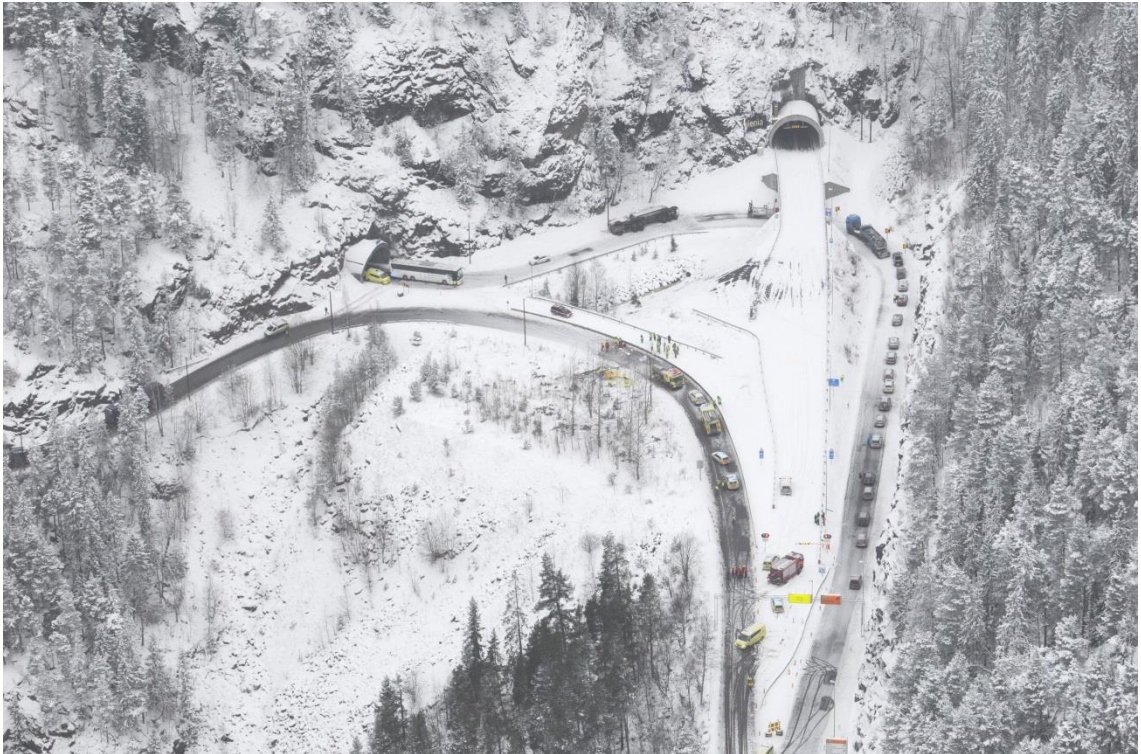
Figur 14: Det samme fotoet som i figur 1, men uten tekstbokser. Foto: Politiet

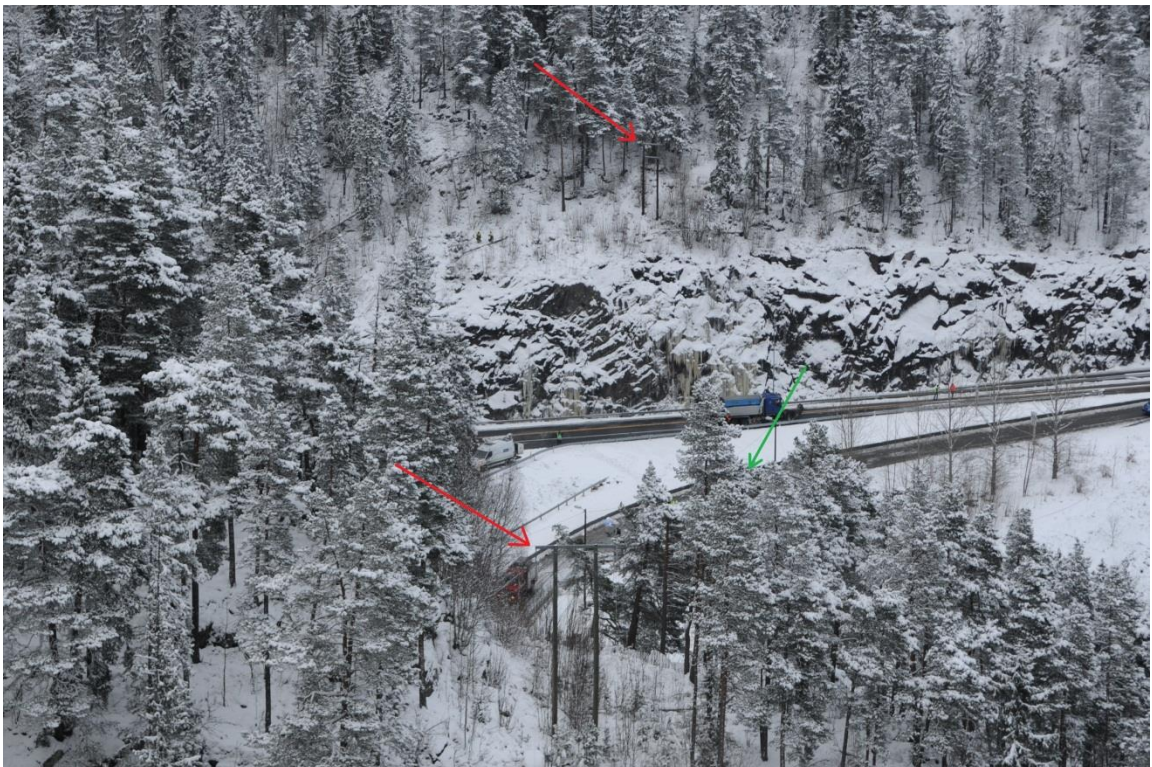
Figur 15: Foto tatt mot øst samme dag som ulykken skjedde. Stolpene til kraftlinjen avmerket med røde piler. Helikoptervraket ligger bak trærne merket med grønn pil. Foto: Politiet

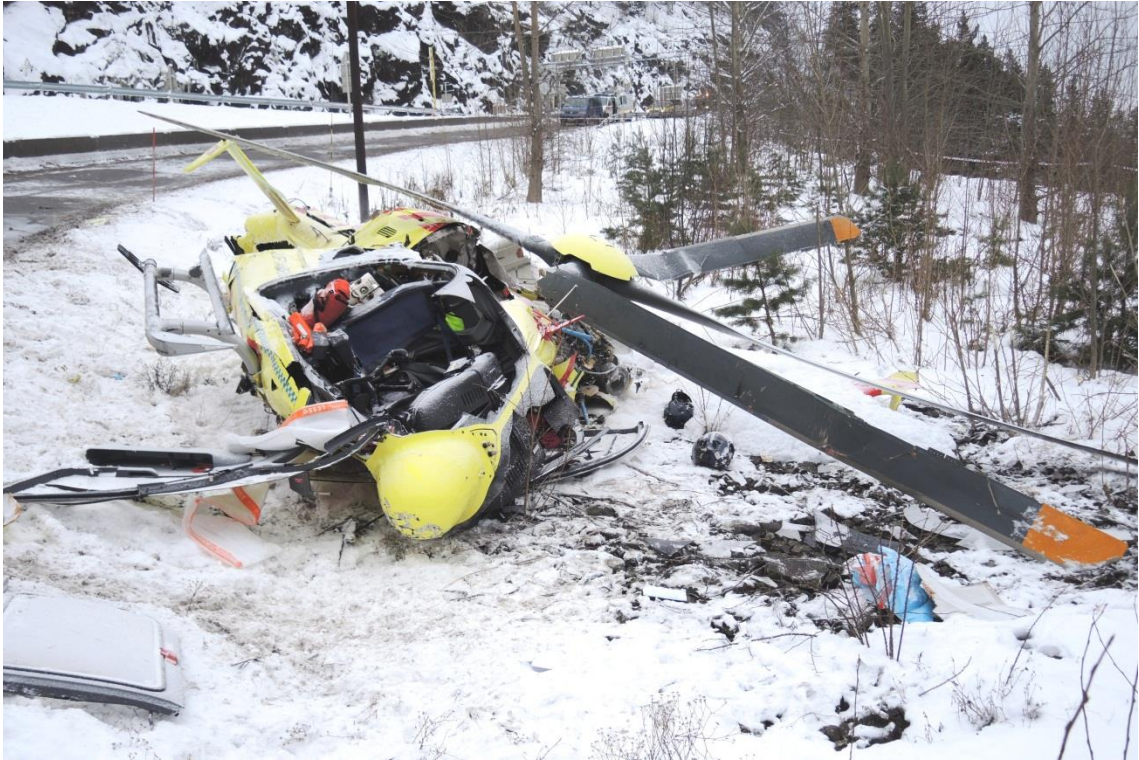
Figur 16: Helikoptervraket liggende ved siden av veien. Foto: SHT

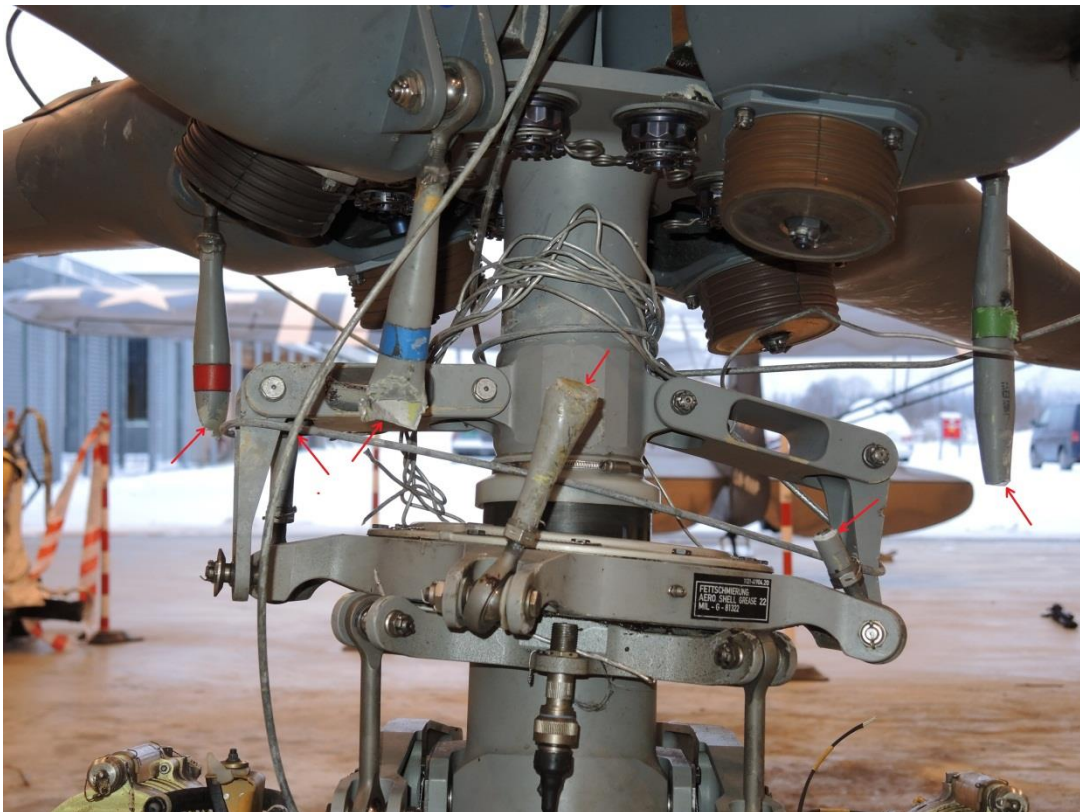
- 1.12.2.6 De fire hovedrotorbladene satt fast i rotorhodet, men ”rødt” blad var knekt 90 cm fra bladrota. Store deler av ”grønt” blad hadde delaminert og den innstøpte jordingsskinen brent helt opp i en lengde av 304 cm. To andre blader hadde også tydelige spor etter kontakt med høyspentledningene og spor etter lysbuer. Samtlige fire pitchlinker var kuttet, og en del av en høyspentledning var kveilet rundt hovedrotormasten (se figur 17).

Figur 17: Rotorhode, rotormast, pitch-mekanisme og deler av ledningen. Kuttete pitchlinker er merket med røde piler. Foto: SHT

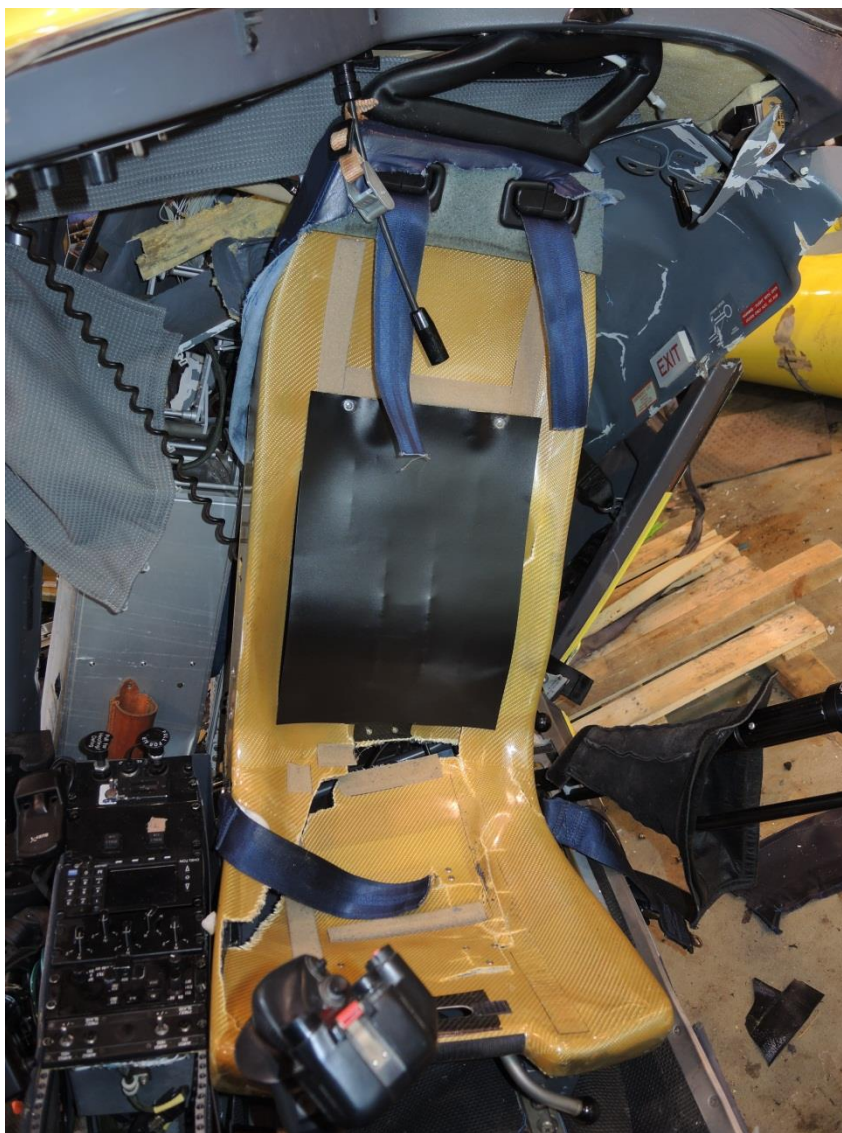
- 1.15.3.4 Setene som ble benyttet av henholdsvis legen og redningsmannen ble begge klemt ned og til venstre og kunne ikke utmonteres uten at helikopterets kabintak ble fjernet. Det ble følgelig ikke foretatt målinger av sammentrykningen av disse setene. En skjønnsmessig vurdering tilsier at setene var trykket sammen på tilsvarende måte som setet til fartøysjefen.
- 1.15.3.5 Setestrukturen i de tre setene som ble benyttet har blitt overbelastet slik at både seteplaten og -ryggen har revnet (se figur 18). Setene er konstruert og testet til å tåle belastninger på 20 G vertikalt og 8 G sideveis (horisontalt). Fischer+Entwicklung har opplyst at belastningene som oppstår ved sammenstøt i hastigheter i størrelsesordenen 18,5 m/s, langt overstiger de belastninger setene er konstruert for å tåle.

Figur 18: Setet til redningsmannen etter at seteputer og polstring er fjernet. Både seteryggen og seteplaten har revnet. Øverst sees nakkestøtten som er klemt ned til venstre av cockpit-taket. Setebeltene er kuttet i forbindelse med redningsaksjonen. Foto: SHT
