RAPPORT

SL 2015/08

RAPPORT OM LUFTFARTSULYKKE 24. JUNI 2014 PÅ HJERKINN I DOVRE KOMMUNE, OPPLAND MED AIRBUS HELICOPTERS AS 350 B3E, LN-OSY

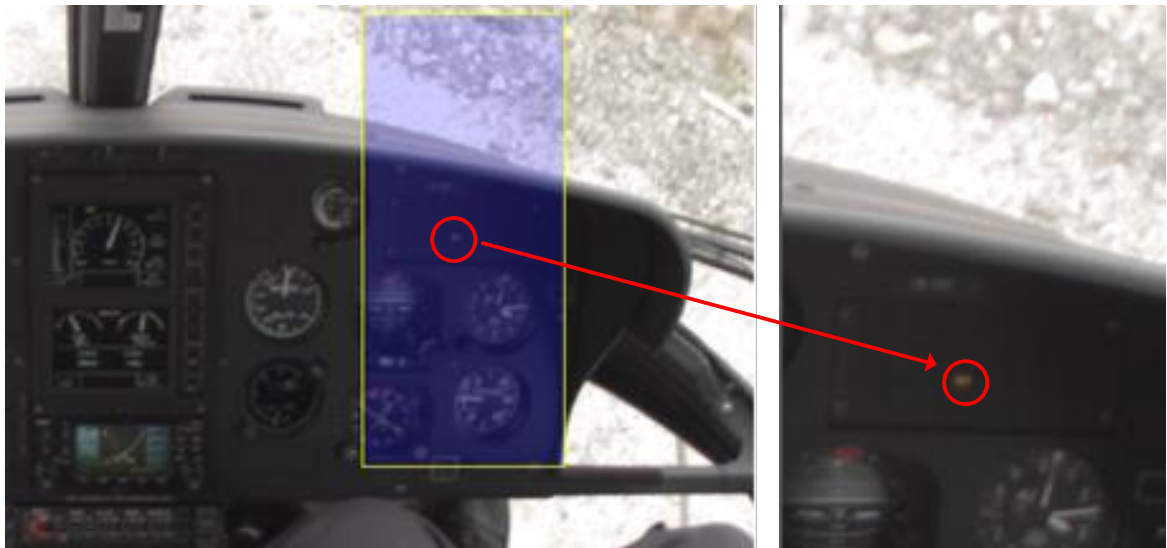
Figur 1: Første dataframe fra Appareo Vision 1000 som viser tent gult "GOV"-lys. Kilde: Pegasus Helicopter

1.11.3.3 Figur 7 nedenfor viser et utdrag av avleste data. Den røde linjen er tidspunktet da helikopteret traff bakken. Videoen viser at gult “GOV”-lys kom på slik fartøysjefen har forklart.

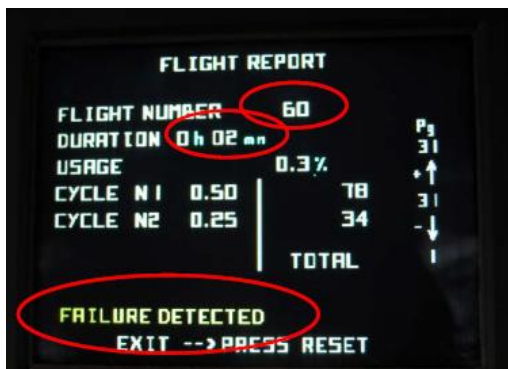
1.11.4.2 Etter at helikopteret ble fraktet til SHTs lokaler på Lillestrøm, ble data som var lagret i VEMD lastet ned. I “Flight Report” for den aktuelle flygingen ble det flagget “Failure Detected” (se figur 8). Siden VEMD lagrer 31 flyginger, ble også de 30 forutgående flygingene kontrollert for eventuelle feilrapporteringer eller overskridelser. Ingen registrerte avvik ble funnet på disse.

Figur 8: Flight Report VEMD. Foto: Airbus Helicopters

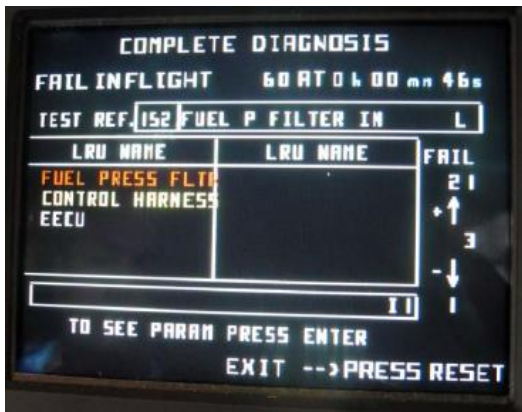
1.11.4.3 Via undermenyer var det mulig å se at VEMD hadde registrert feil på drivstofftrykket både på inngangs- og utgangssiden av motorens drivstoffilter (se figur 9). Dette ble registrert samtidig via begge kanaler i FADEC 1 minutt og 32 sekunder etter at VEMD hadde begynt å registrere data for flygingen (fra motoren startet). Trykksensorene er plassert som markert i figur 10.

Figur 9: Fuel Press. feilrapport VEMD. Foto: Airbus Helicopters

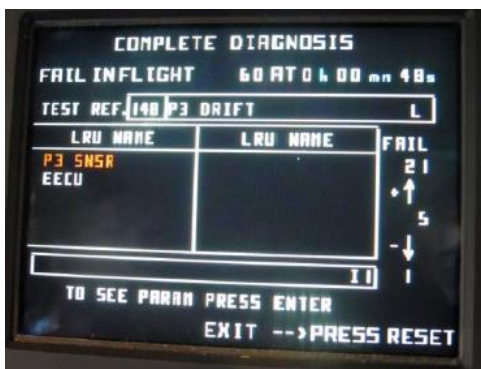
1.11.4.4 Fire sekunder etter at VEMD rapporterte feil på drivstofftrykket ble det registrert variasjon på P3 sensor parameter. P3 sensor måler lufttrykket på utløpet av motorens kompressorseksjon. Dette ble også registrert i begge kanaler i FADEC (se figur 11).

Figur 11: P3 sensor feil VEMD. Foto: Airbus Helicopters

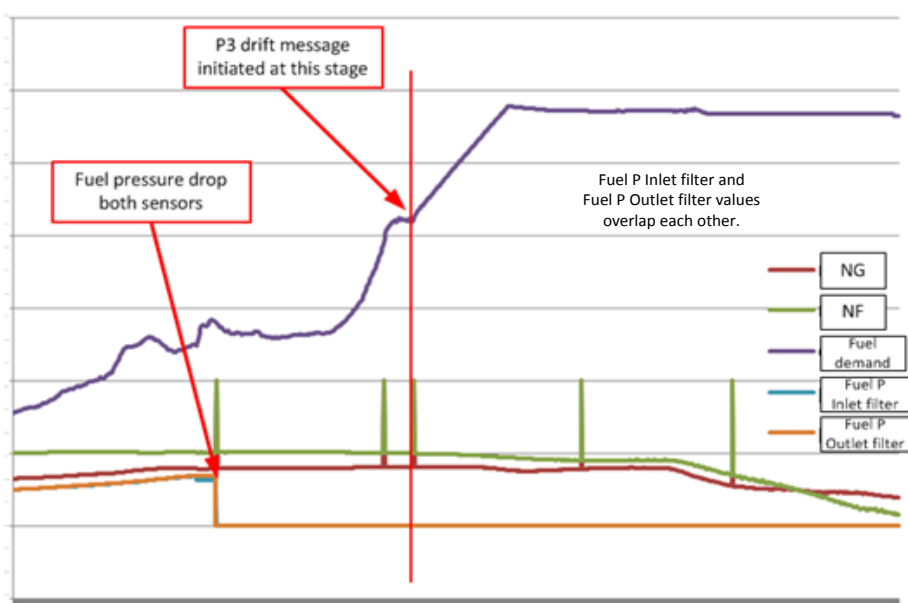
1.11.5.2 Grafen i figur 12 er et utdrag av de data som var tilgjengelige i FADEC. Den viser hendelsesforløp for perioden like før drivstofftrykket falt bort til rett etter at motoren begynte å miste kraft. Igjen ser man at begge drivstofftrykksensorer samtidig registrerte trykkbortfall. På grunn av manglende respons fra motoren ga FADEC økende “fuel demand” signal til HMU’en. Ca. 4 sekunder etter bortfall av drivstofftrykk ble “P3 drift message” initiert, samtidig som “fuel demand” signalet fra FADEC til HMU økte.

Figur 12: Graf med FADEC parametere. De fem “toppene” på NF og NG parametrene er trolig signalfeil, og kan sees bort fra. Kilde: Turbomeca

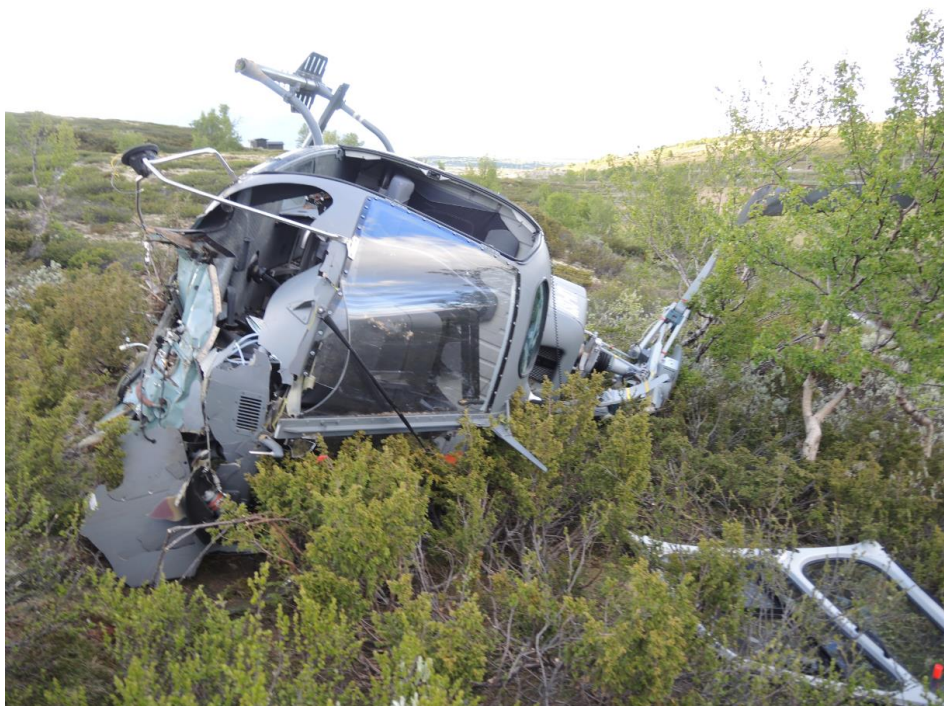
hovedgearboksens innfesting til skroget var intakt. Helikopterets kabin og cockpit fikk vesentlige skader (se figur 16).

Figur 16: Skader i neseseksjon. Foto: SHT

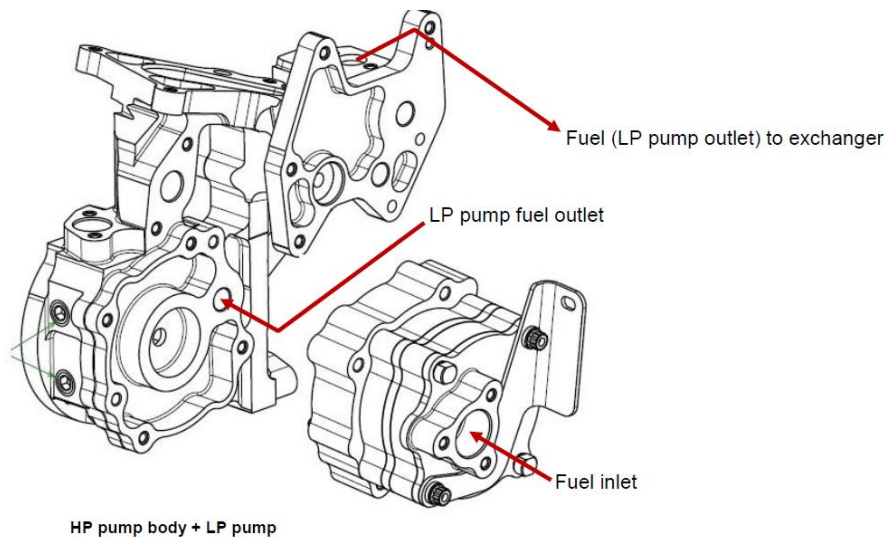
Det ble funnet merker i HMU's aluminiumshus som tyder på at fremmedlegemer har passert lavtrykkspumpen og gått videre til motorens drivstoff/olje varmeveksler (se figur 19 og figur 20).

Figur 19: Funnområder i HMU. Kilde: Turbomeca

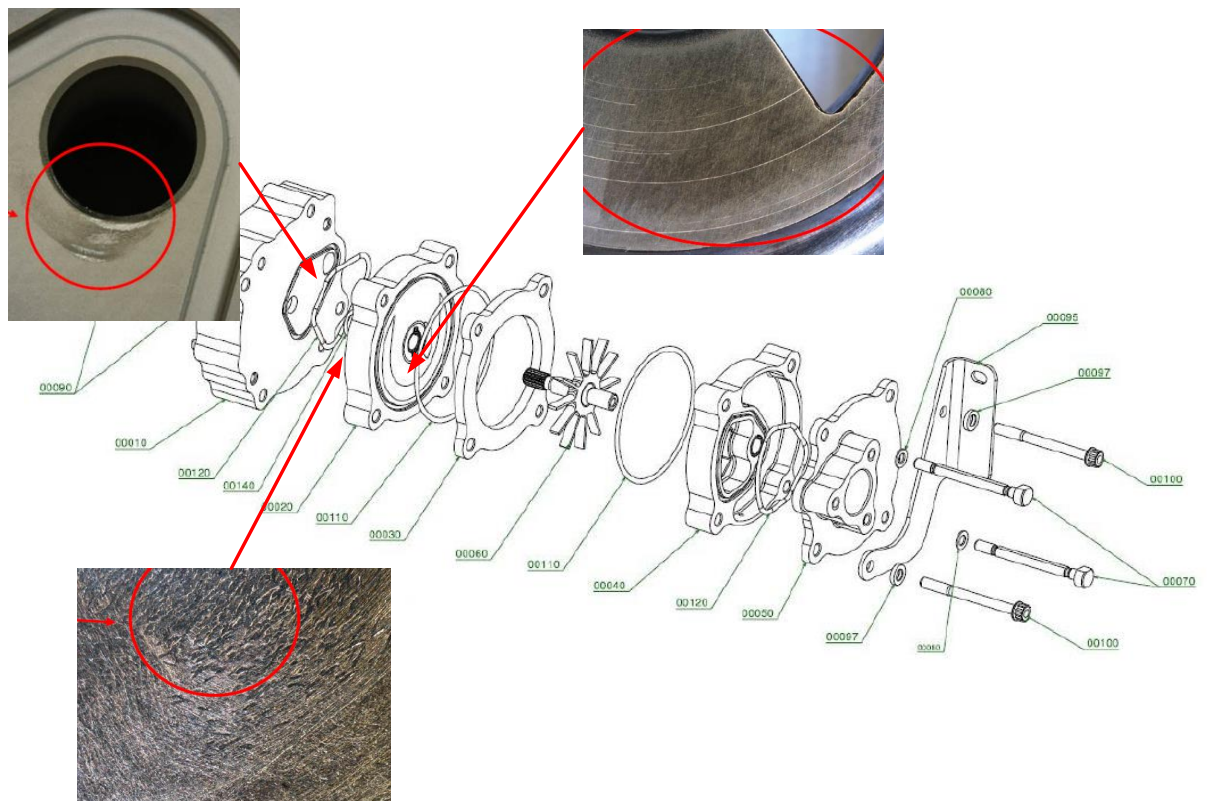
Figur 20: Bilder av noen av skadene med lokasjon i HMU. Kilde: Turbomeca

- 1.16.3.2 BEA gjennomførte en nærmere analyse av skadene for å søke å fastslå hva som hadde forårsaket disse. Ved hjelp av scanning electron microscope (SEM) ble det funnet avleiringer av stål, og i en skade ble det funnet en partikkel med en størrelse på 30µm bestående av aluminiumoksid og zirconium.
- 1.16.4 Undersøkelse av motorens drivstoff/olje varmeveksler

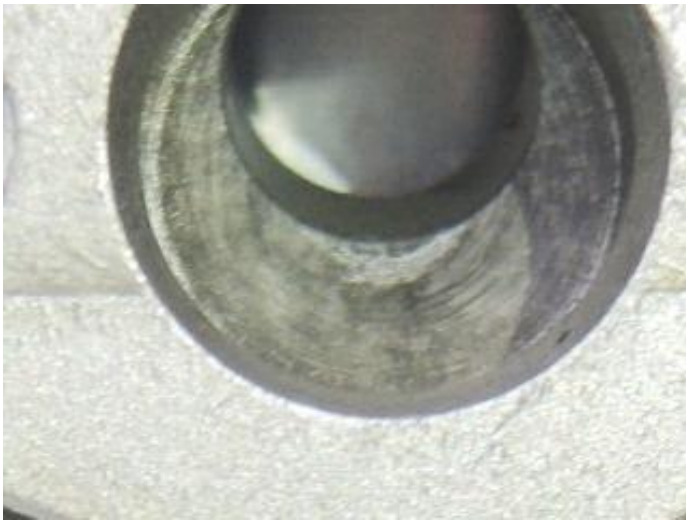
Motorens varmeveksler ble demontert etter kjøring i testcelle for om mulig å finne fremmedlegemer som kunne forklare blokkeringen av drivstofftilførselen. Det ble funnet et merke i innløpet for drivstoff til oljekjøleren, men det ble ikke funnet fremmedlegemer i varmeveksleren som kunne forklare tapet av drivstofftrykk.

Figur 21: Merke i innløp til varmeveksler. Foto: SHT

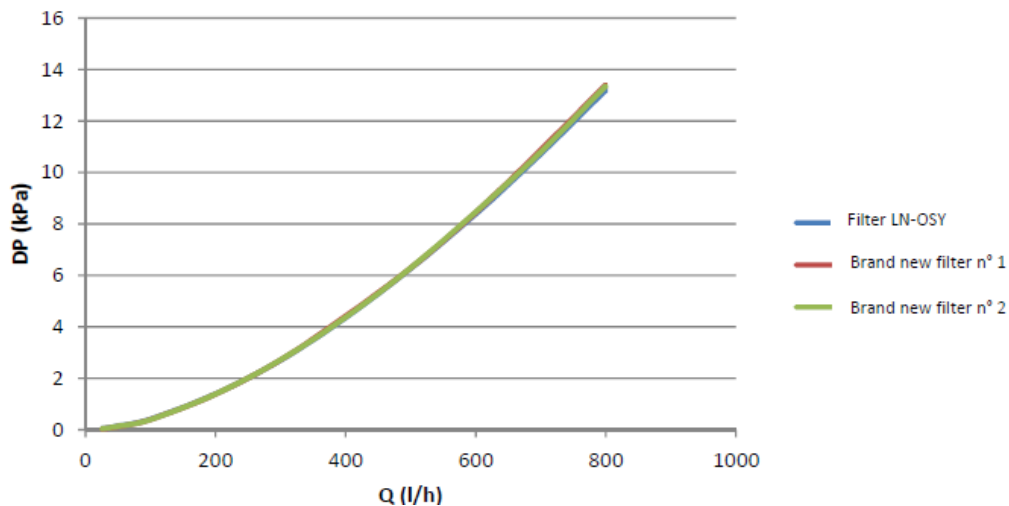
Figur 22: Test av drivstoffilter. Kilde: Turbomeca

Testen viste at filteret som var montert i LN-OSY ved ulykken fulgte trykkfallkurven for nye filtere og dermed ikke hadde et større trykkfall enn et nytt filter.

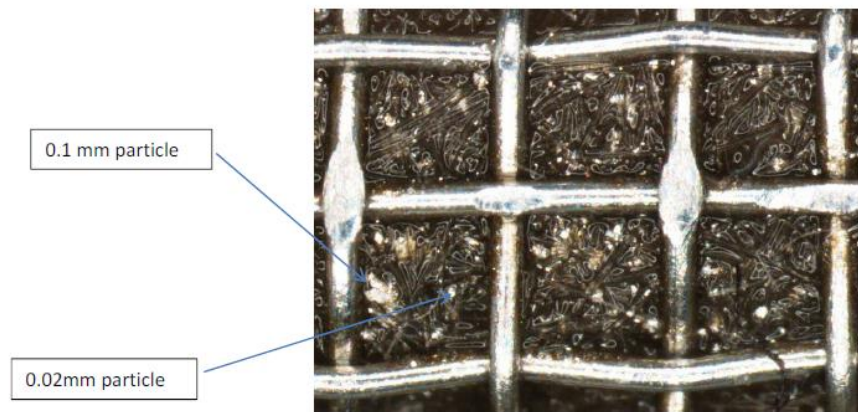
1.16.5.2 Filteret ble også undersøkt for forurensning. Det ble observert noe fremmed materiale i form av metallpartikler og fibere. Det området på filteret som var nærmest innløpet fra lavtrykkspumpen hadde størst konsentrasjon av partikler. Dette området av filteret utgjør ca. 1 % av filterets totale overflate. Partiklene varierte i størrelse fra 0,1 mm til 0,02 mm.

Figur 23: Drivstofffilter, partikler ved innløp fra lavtrykkspumpe. Foto: Turbomeca

Resten av filterets overflate (99 % av filterets overflate) var rent.
