RAPPORT

SL 2015/09

RAPPORT OM ALVORLIG LUFTFARTSHENDELSE UNDERVEIS MELLOM OSLO OG TRONDHEIM 25. SEPTEMBER 2014 MED BRITISH AEROSPACE ATP, SE-MAF OPERERT AV WEST AIR SWEDEN AB

RAPPORT OM ALVORLIG LUFTFARTSHENDELSE

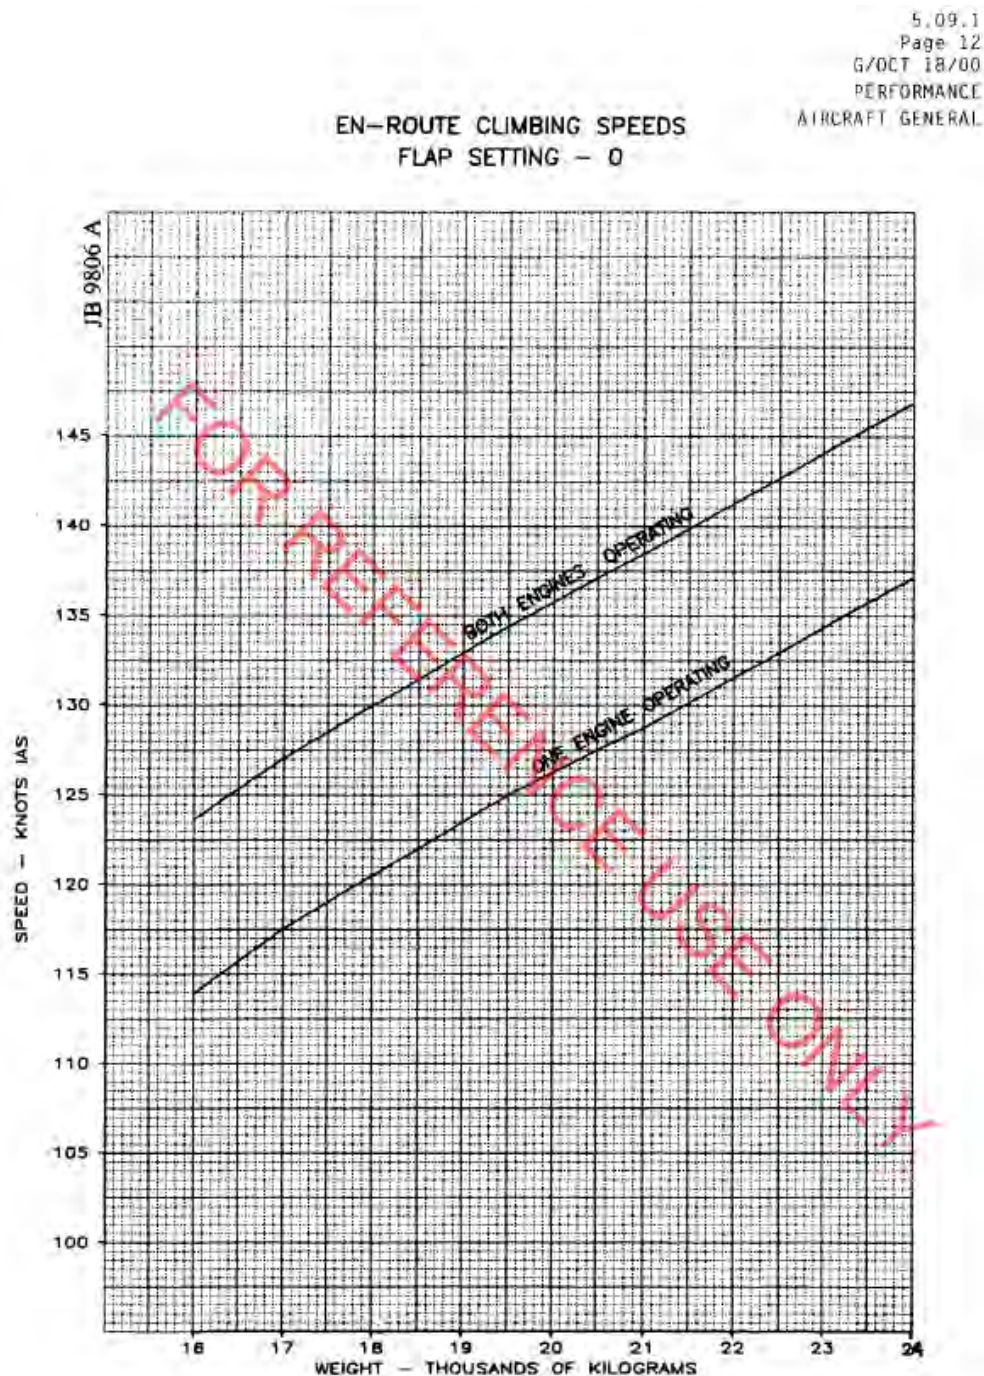
FIGURE 5.09.6

- 1.6.7.4 Prosedyren viser til at hastigheten i isingsforhold ikke bør falle under «*Both engines operating en-route climb speed plus 15 knots*». Figuren det vises til, 5.09.6 (her gjengitt i figur 4) har tittelen *En-Route Climbing Speeds Flap setting – 0*, nevner ikke ising og finnes ikke sammen med prosedyreteksten. Den står 120 sider lenger bak, i ytelseskapittelet i flygehåndboken.

5.09.6 plus 15 knots. As this figure is not usually available on the flight deck the same speed can be found by adding 25 knots to the V_{SER} (as displayed on the Speed Cards) for the appropriate mass.

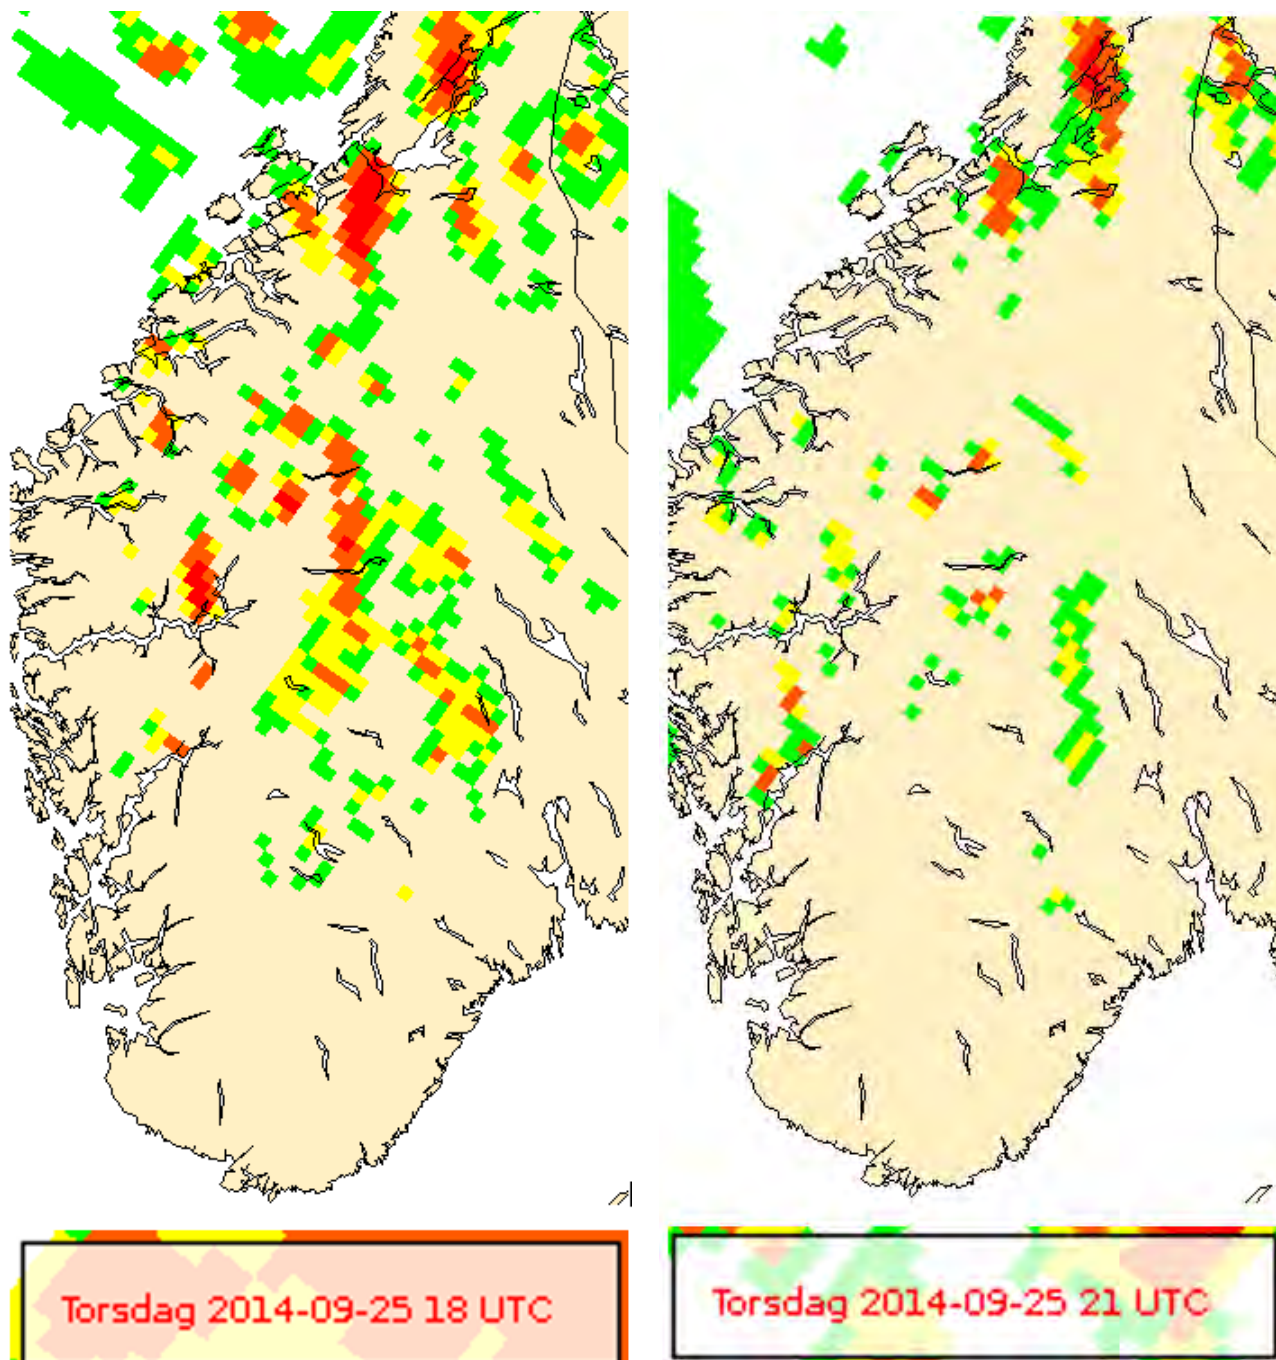
- 1.7.3.3 Meteorologisk institutt benyttet også modelldata som støtte for å kunne uttale seg om været i ettertid. Disse viste moderat til sterk ising formet som enkelte smale bånd i nord-sør-retning over Trøndelag og det nordlige Østlandet, i hovedsak vest for flyruten og tidligere på kvelden enn den aktuelle perioden. Skaleringen går fra 4-9, hvor grønt er 4 som tilsvarer lett-moderat ising og rødt er 9 som tilsvarer sterk ising.

Figur 9: Isingsforhold (modelldata) kl. 18 og 21 UTC. Kilde: Meteorologisk institutt

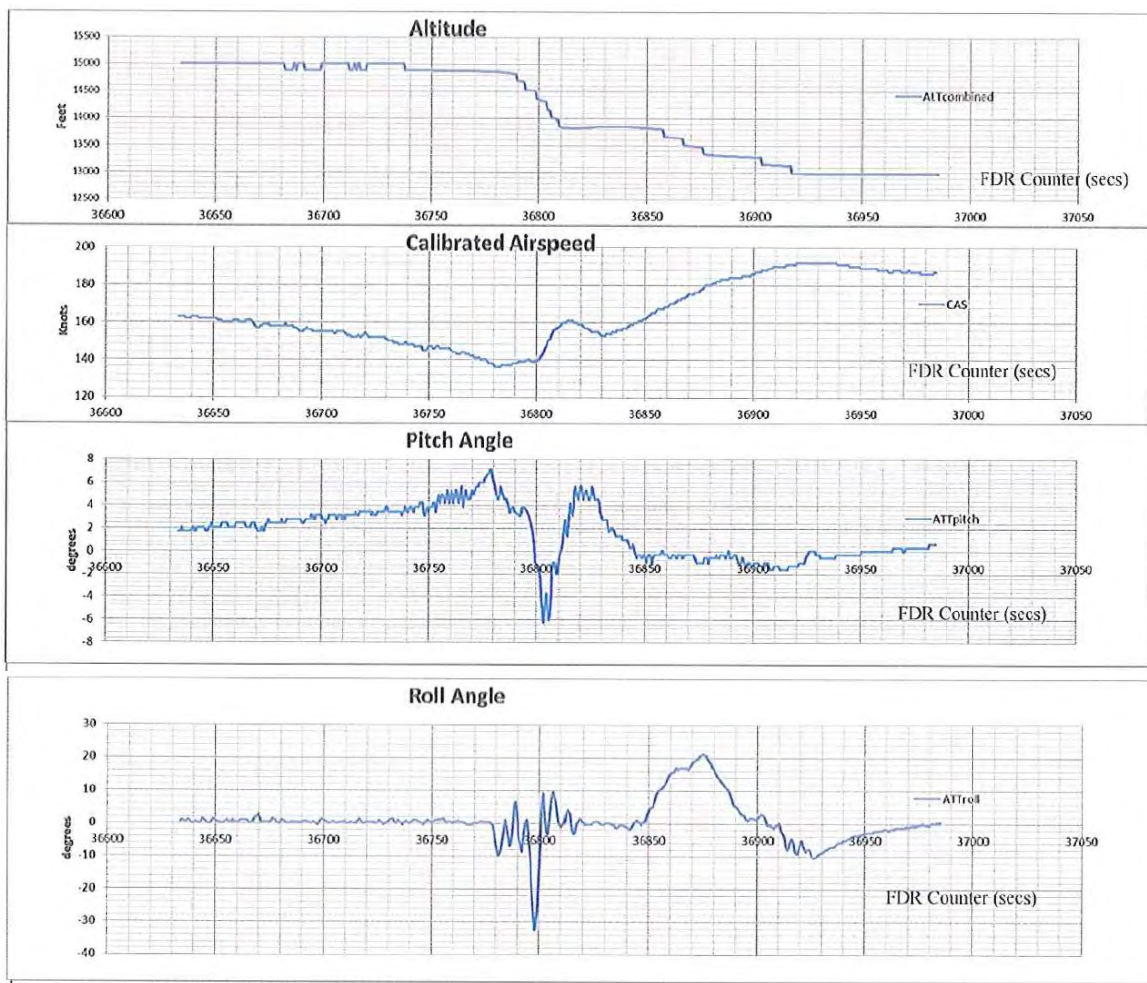
Figur 10: Registrerte parametere for høyde, hastighet, nesestilling og krenkning i perioden fra ca. 3 minutter før til ca. 3 minutter etter hendelsestidspunktet. Kilde: West Air Sweden AB

1.11.2.4 Øyeblikksbildet da krenkningen (roll angle) var på det mest ekstreme, var at vertikalhastigheten (høydetapet) var i størrelsesorden 2 500-3 000 ft/min, med følgende registrerte verdier for hastighet, rorutslag⁷ og flygestilling:

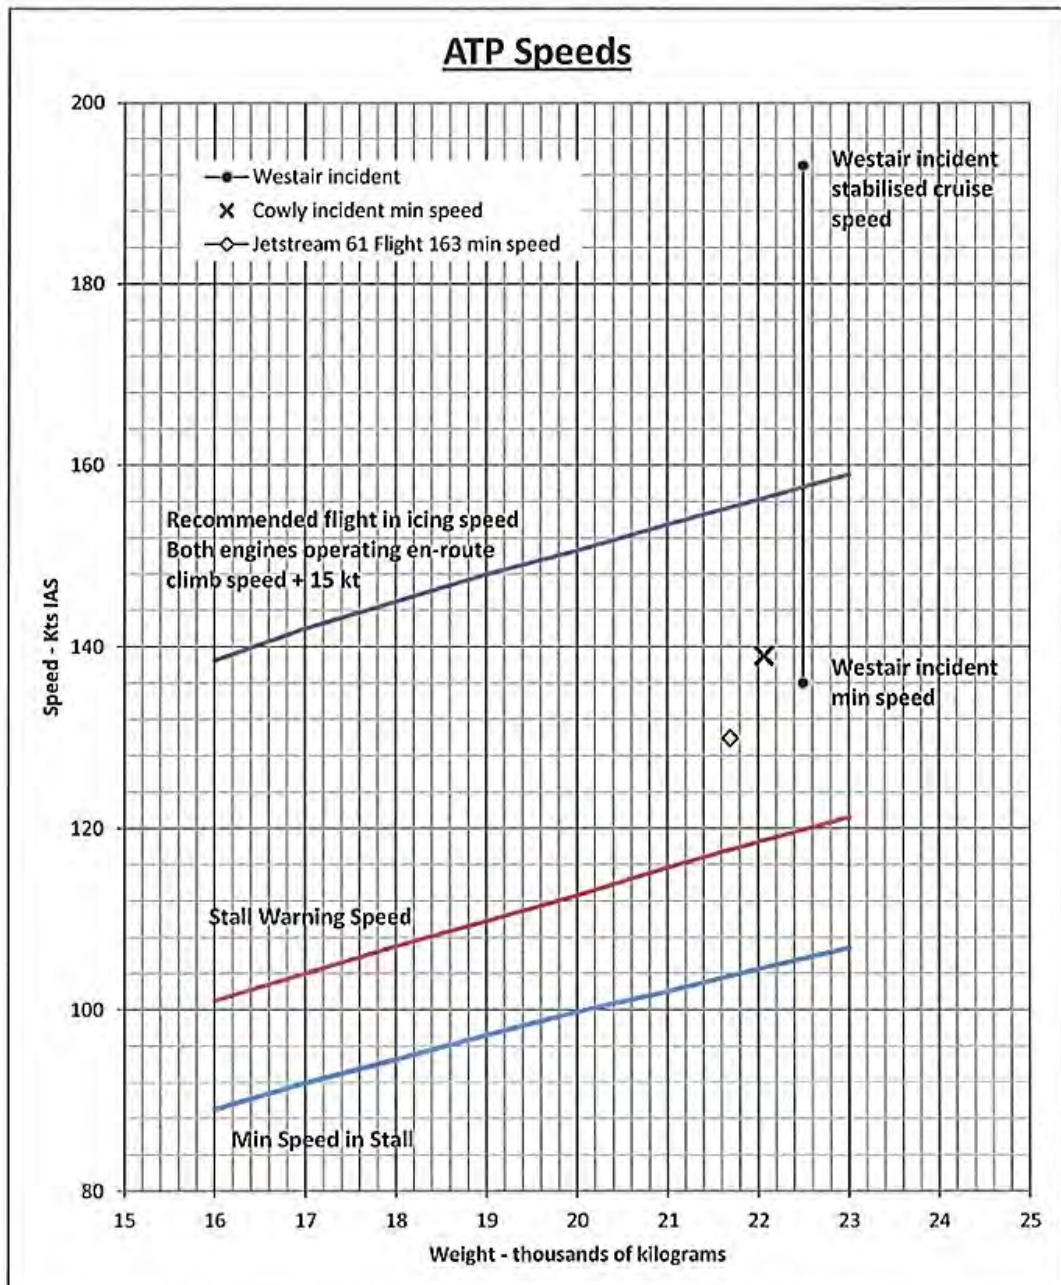
1.16.1.2 Det fremkommer at laveste hastighet under hendelsen med SE-MAF var 30 kt høyere enn «clean» steilehastighet og 16 kt høyere enn «clean»-hastigheten som aktiverer steilevarselet, men 22 kt lavere enn anbefalt minstehastighet i ising:

Figur 11: Hastighetstap på SE-MAF og minste registrerte hastighet sett i forhold til anbefalt minstehastighet i ising, hastighet for steilevarsel og steilehastighet. Figuren viser også minstehastighet i Cowley-hendelsen og verdi fra testflyging med Jetstream 61. Kilde: BAE Systems

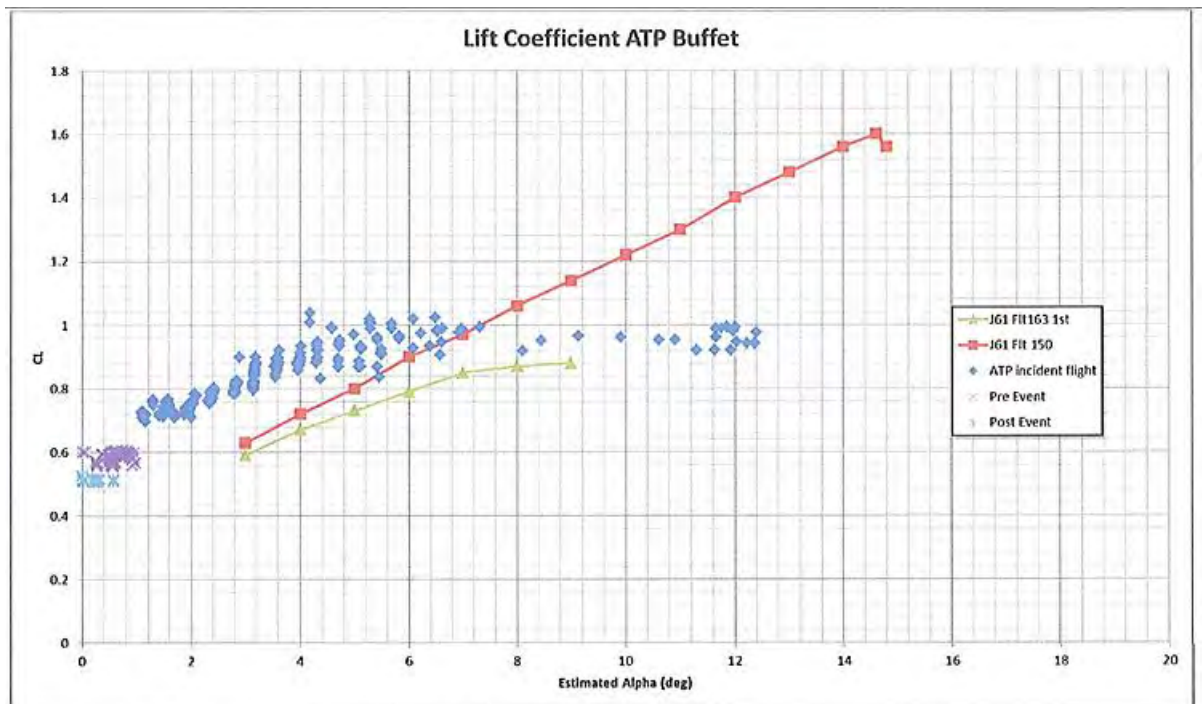
Figur 12: Løftkoeffisient for anslåtte angrepsvinkler på den aktuelle flygingen (blå symboler) sammenlignet med Jetstream 61 med henholdsvis «ren» vinge (rød graf) og kunstig isforurenset vinge (grønn graf). Kilde: BAE Systems

- 2.5.6 Beregninger fra BAE Systems som sammenlignet motstand og løftekraft før og etter hendelsen, tyder på at vingens evne til å produsere løft fortsatt var noe redusert etter at hendelsen var over (ref. figur 12). Det har ikke vært mulig å fastslå sikkert hva som var årsaken til dette løftetapet, men det skyldtes trolig is på de ubeskyttede seksjonene av vingeforkantene. Værkartene og FDR-data tyder på at det også i FL130 var kuldegrader, og at flyet fløy i plussgrader kun de siste 5 minuttene av innflygingen (ref. 0-isotermen i
