Statens
Havarikommisjon
for Transport

SL 2015/10

RAPPORT OM LUFTFARTSULYKKE PÅ ELVERUM FLYPLASS STARMOEN 20. JUNI 2015 MED NORD 1002, LN-WNM

Avgitt dato: 11.11.2015
SL Rapport: 2015/10

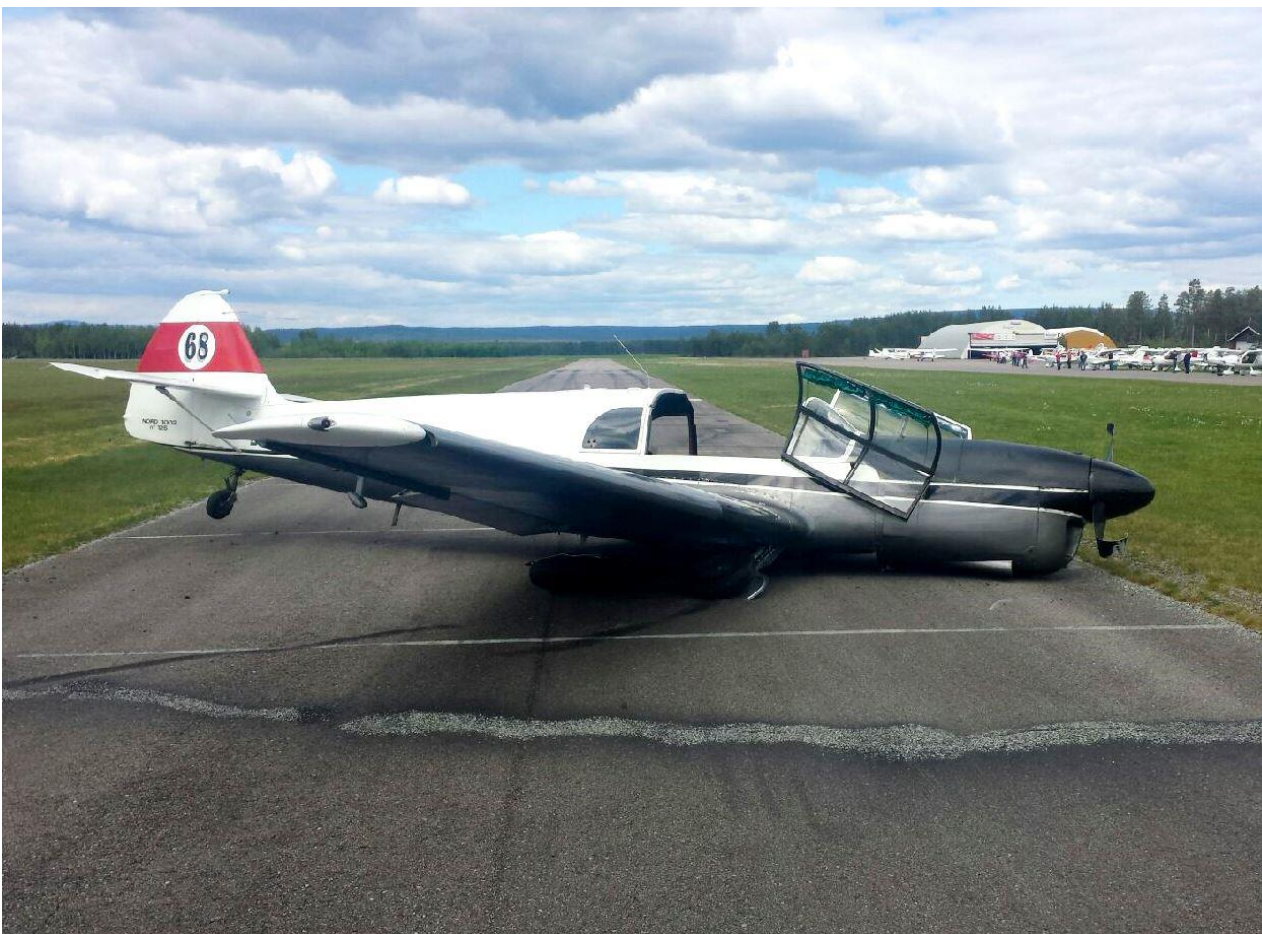
Store skader på hovedunderstell og struktur i understellets innfesting, samt skader på propell.

Figur 1: LN-WNM slik det ble liggende på den asfalterte rullebanen på Starmoen. Foto: Øyvind Sørgaard

Havarikommisjonen mener at ulykken er et klassisk eksempel på en ground loop². Fly med halehjul har tyngdepunktet bak hovedhjulene og er i utgangspunktet instabile under avgang og landing. Enhver tendens til sving samtidig som hovedhjulene er i kontakt med bakken vil øke hvis det ikke korrigeres. Problemet er større på asfalterte rullebaner enn på gressbaner. Det kan derfor være en fordel å trene landinger på gressbaner slik at en har god erfaring på en flytype før en går over til å trene på asfalterte rullebaner.

På Starmoen er den asfalterte rullebanen relativt smal og det tillates ikke store avvik før flyet kommer utenfor banekanten. Den asfalterte rullebanen ligger imidlertid direkte inntil en 200 meter bred gressbane. I det aktuelle tilfellet hadde en ground loop trolig vært unngått hvis fartøysjefen hadde latt flyet fortsette ut på gresset på siden av rullebanen. Et alternativ kunne vært å gjennomføre landingen på gressbanen.
