SL 2015/11

## RAPPORT OM LUFTFARTSHENDELSE CA. 120 NM SØRVEST FOR SOLA 4. OKTOBER 2013 MED SIKORSKY S-92A, LN-ONW, OPERERT AV BRISTOW NORWAY AS

Luftfartøy:	Sikorsky Aircraft Corporation S-92A
Nasjonalitet og registrering:	Norsk, LN-ONW
Eier:	Bristow U.S. LLC, Louisiana 70560, USA
Bruker:	Bristow Norway AS, Sola
Besetning:	Fartøysjef og styrmann (uskadet)
Passasjerer:	12 (uskadet)
Hendelsessted:	Langs helikopterruten KY10 ca. 120 NM sørvest for Sola. (N 56° 41' Ø 004° 21')
Hendelsestidspunkt:	Fredag 4. oktober 2013 kl. 1635–1703

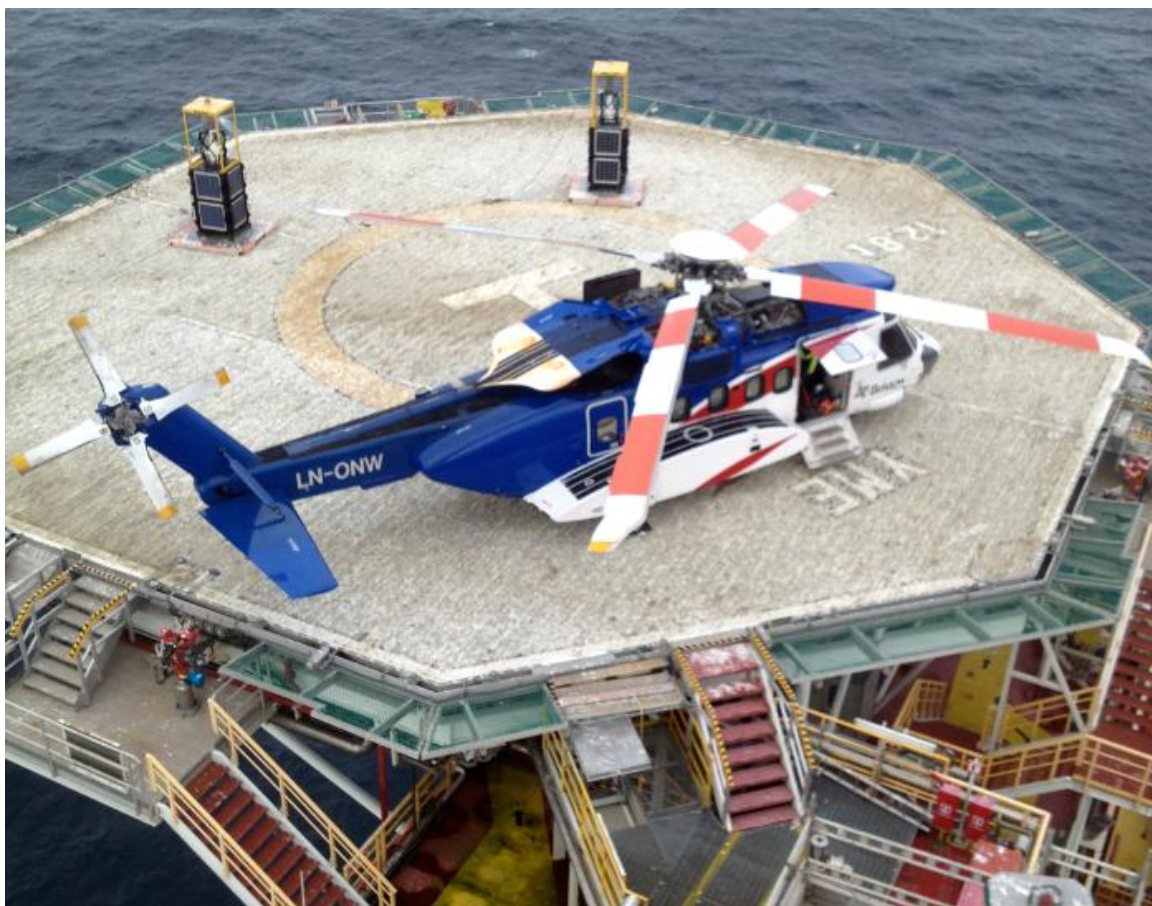
Figur 2: Helikopteret fotografert på Yme 6. oktober, før det ble fløyet tilbake til Sola. Foto: Bristow Norway

- 1.10.3.3 Etter at plattformen var evakuert, ble det forbudt å lande på helikopterdekket. Videre ble to maritime transpondere plassert på helikopterdekket (se figur 2). Selv om disse blokkerte deler av dekket, var det mulig å lande helikopteret uten å skade rotorbladene. En standby-båt i nærheten av plattformen håndhevet blant annet en sikkerhetssone på 500 meter rundt i installasjonen. Båtbesetningen oppfattet ikke at helikopteret landet på helikopterdekket, og ble først gjort oppmerksom på hendelsen av redningshelikopteret kort tid før det ankom Yme.

- m) Helikopterdekket på Yme var delvis blokkert av maritime transpondere.
- n) Det oppsto ingen skader under nødlandingen på Yme.
- o) Samtlige om bord ble heist om bord i et redningshelikopter to timer etter at helikopteret nødlandet.

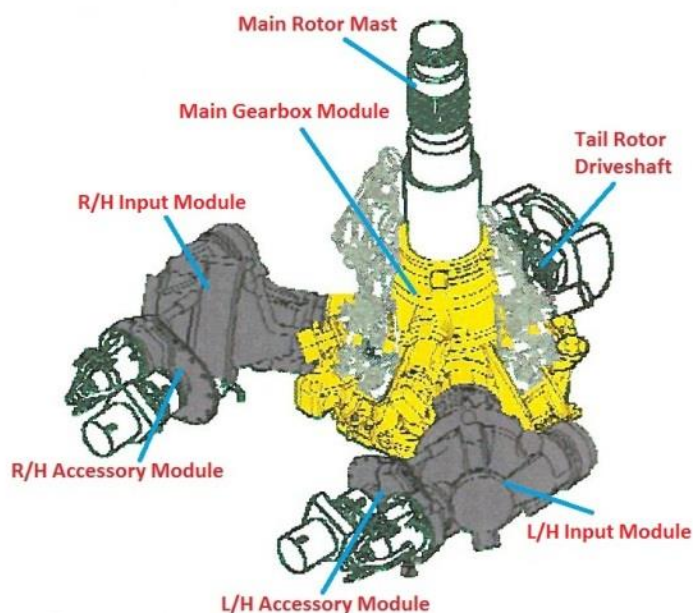
Hovedgearboksen (Main Gear Box–MGB) er bygget opp av fem moduler. Disse er: høyre og venstre Input Module, høyre og venstre Accessory Module samt Main Gearboks Module (se figur 3). Hovedoppgavene til hovedgearboksen er å redusere motorturtallet på 21 945 omdreininger per minutt ned til hovedrotorturtallet på 257,8 omdreininger per minutt. I tillegg sørger hovedgearboksen for drift av halerotoren, to oljepumper for intern smøring, to generatorer og to hydraulikkpumper. Hovedgearboksen er også feste for hovedrotoren slik at alle belastninger fra hovedrotoren overføres gjennom gearboksen til skroget.

Figur 3: Oversikt over hovedkomponentene på MGB. Kilde: FlightSafety

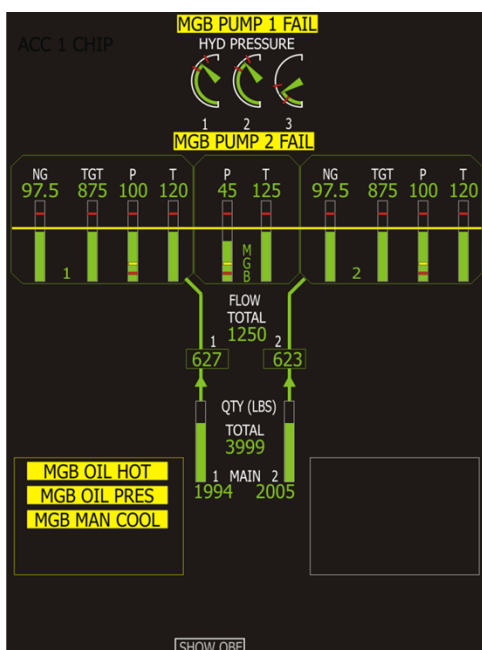
Indikasjonene i punkt 3, 6 og 8 påvirkes av en automatsikring montert i takpanelet i cockpit merket M XMSN OIL WARN. Hvis sikringen kobler ut, vil fem gule varsler vises på MFD (se figur 4 nedenfor).

Figur 4: EICAS-indikasjoner på MFD tilsvarende de besetningen så i LN-ONW. Kilde: Sikorsky

- Feil i komponenter eller ledninger kan få automatsikringen M XMSN OIL WARN til å løse ut.
  - Hvis det skjer vil varslene **MGB PUMP 1 FAIL**, **MGB PUMP 2 FAIL**, **MGB OIL HOT**, **MGB MAN COOL** og **MGB OIL PRES** komme på.

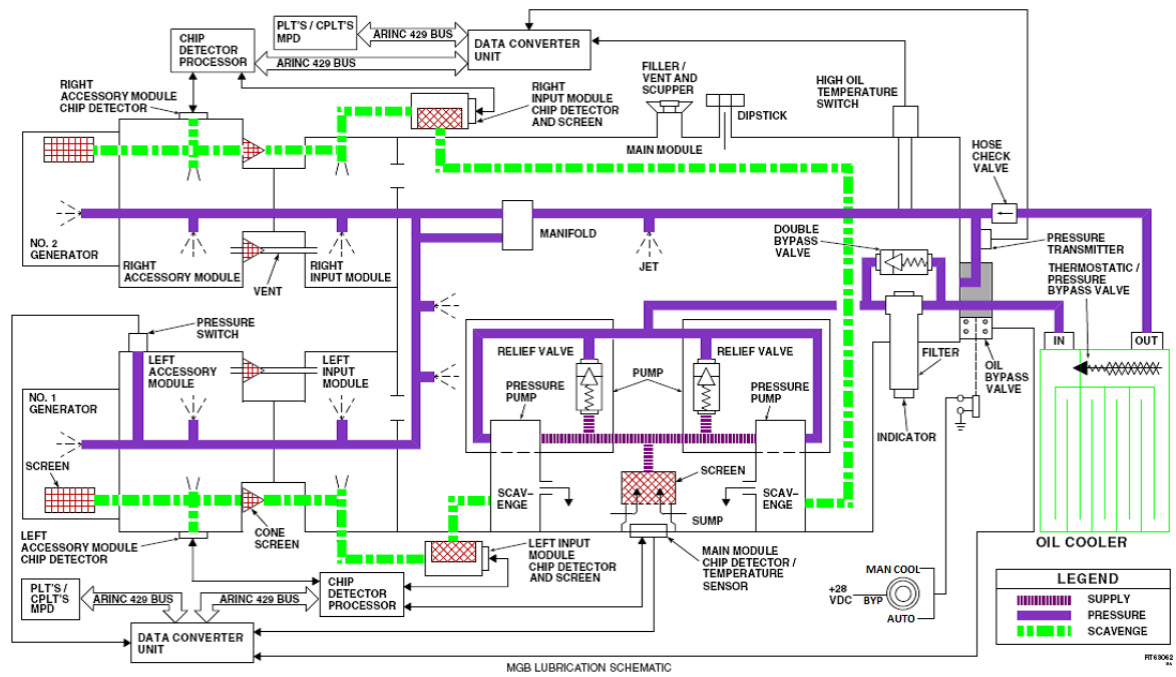
Hovedgearboksen har et oljesystem med to kombinerte trykk- og lensepumper og en utvendig oljekjøler (se figur 5). En Oil Bypass Valve kan lede oljen direkte fra trykkpumpene til komponentene i gearboksen uten at den går via oljekjøleren. Denne funksjonen skal hindre tap av gearboksolje hvis det oppstår lekkasje i oljekjølerkretsen. Ventilen styres normalt automatisk, men kan også styres manuelt via en bryter i cockpitens takpanel. Bryteren har følgende stillinger: AUTO, BYP og MAN COOL. En forventet konsekvens av at oljen går direkte til gearboksen, og ikke via oljekjøleren, er en økning av oljetrykket. Imidlertid har ventilen en slik utforming at oljetrykket synker når den står i bypass (BYP).

Figur 5: Forenklet skisse av oljesystemet i MGB. Kilde: Sikorsky
