RAPPORT

SL 2015/16

RAPPORT OM LUFTFARTSULYKKE 24. NOVEMBER 2014 STAVANGER LUFTHAVN, SOLA MED BOEING 737-800, LN-RRS, OPERERT AV SCANDINAVIAN AIRLINES SYSTEM DK-NO-SE

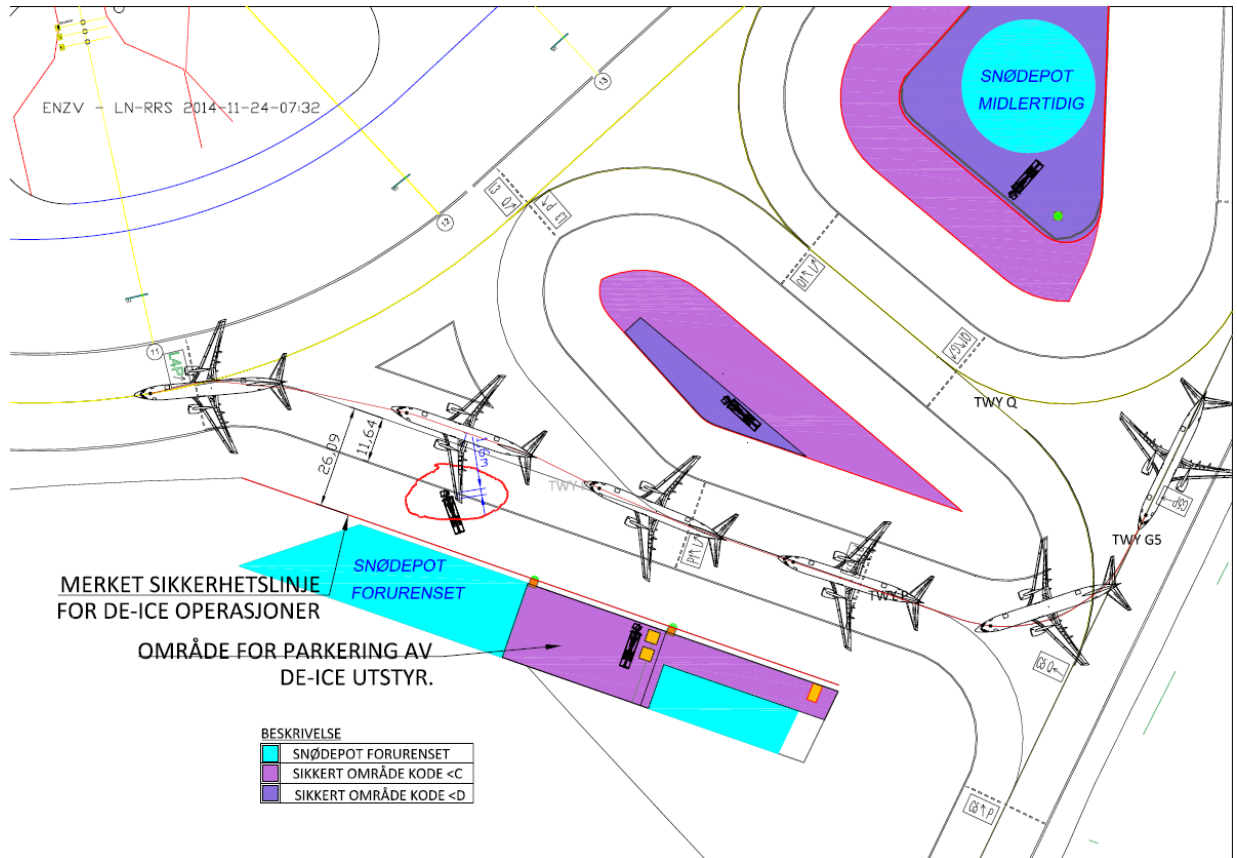
- 1.1.10 Basert på ferdskriverdata var flyets hastighet da ca. 15 kt, hvilket er godt under maksimal anbefalt taksehastighet.
- 1.1.11 Kl. 0834 inntraff kollisjonen, ved at flyets venstre vinge traff liftens øvre førerhytte. De synlige skadene på flyet ble i etterkant målt til ca. 1,6 meter inn på venstre ving.

Figur 1: Flyets bevegelse i forhold til taksebanen og avisingsbilen. Figuren viser også at vingetippene stikker utenfor taksebanekantlinjene (jf. kapittel 2.5.7). Kilde: Avinor

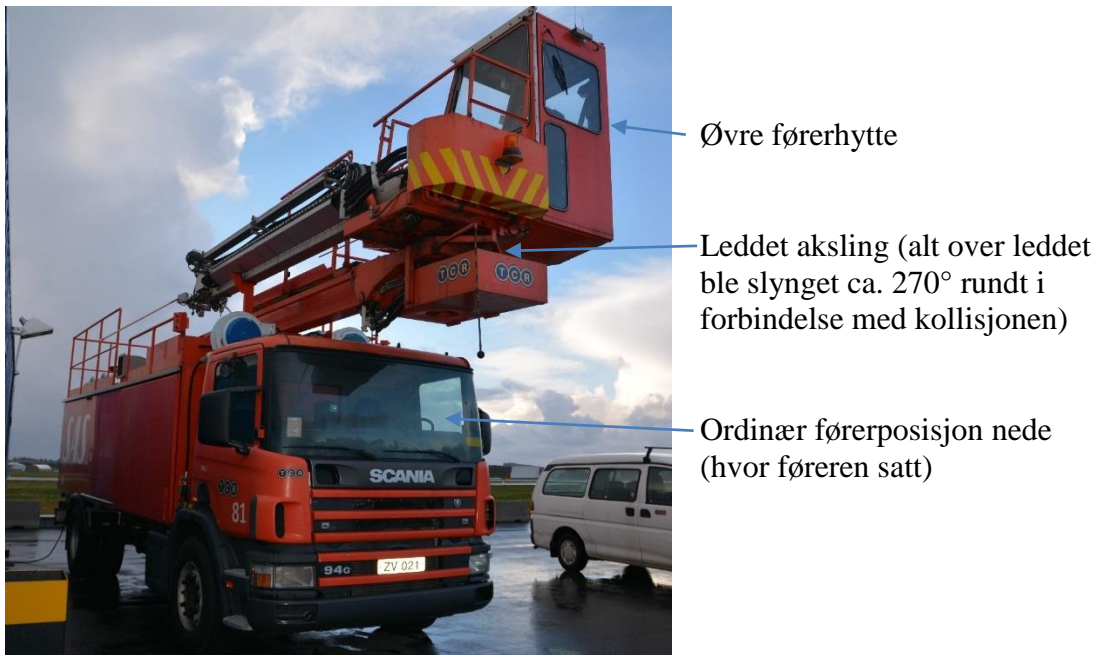
- 1.4.1 SAS avisingsbil 80 fikk betydelige skader i området rundt øvre førerhytte og struktur for innfesting av teleskoparm.
- 1.4.2 Førerhytten oppe benyttes når det skal utføres avising (se figur 2). Bilen kan også kjøres fra førerhytten oppe. Fordi bilen kun skulle forflyttes og ikke utføre avising, valgte føreren å sitte nede i ordinær førerposisjon.
- 1.4.3 Da flyets vinge traff avisingsbilen, ble øverste del av øvre konstruksjon slynget ca. 270° rundt sin egen akse. Føreren mente han ville ha blitt skadet dersom han hadde sittet i øvre førerhytte da kollisjonen inntraff.

Øvre førerhytte

Leddet aksling (alt over leddet ble slynget ca. 270° rundt i forbindelse med kollisjonen)

Ordinær førerposisjon nede (hvor føreren satt)

Figur 2: Tilsvarende avisingsbil som den som var involvert i ulykken. Flyets vinge traff rekkverket rundt øvre førerhytte. Foto: SHT

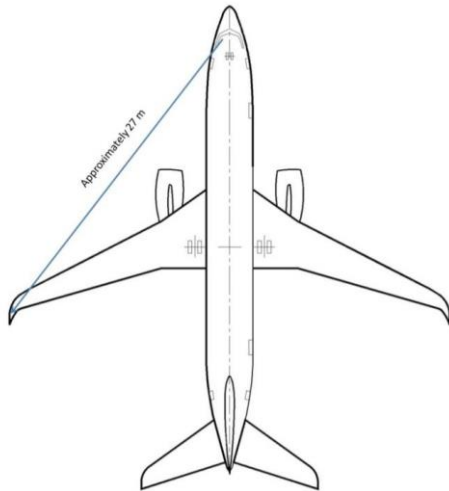
- 1.6.2 Fra fartøysjefens posisjon må man lene seg ut mot sidevinduet og se skrått bakover for å kunne se ytterste del av venstre vinge (se figur 3).

Figur 3: Synslinje med avstand fra flight deck til vingespiss. Kilde: AAIU report No: 2015-019.

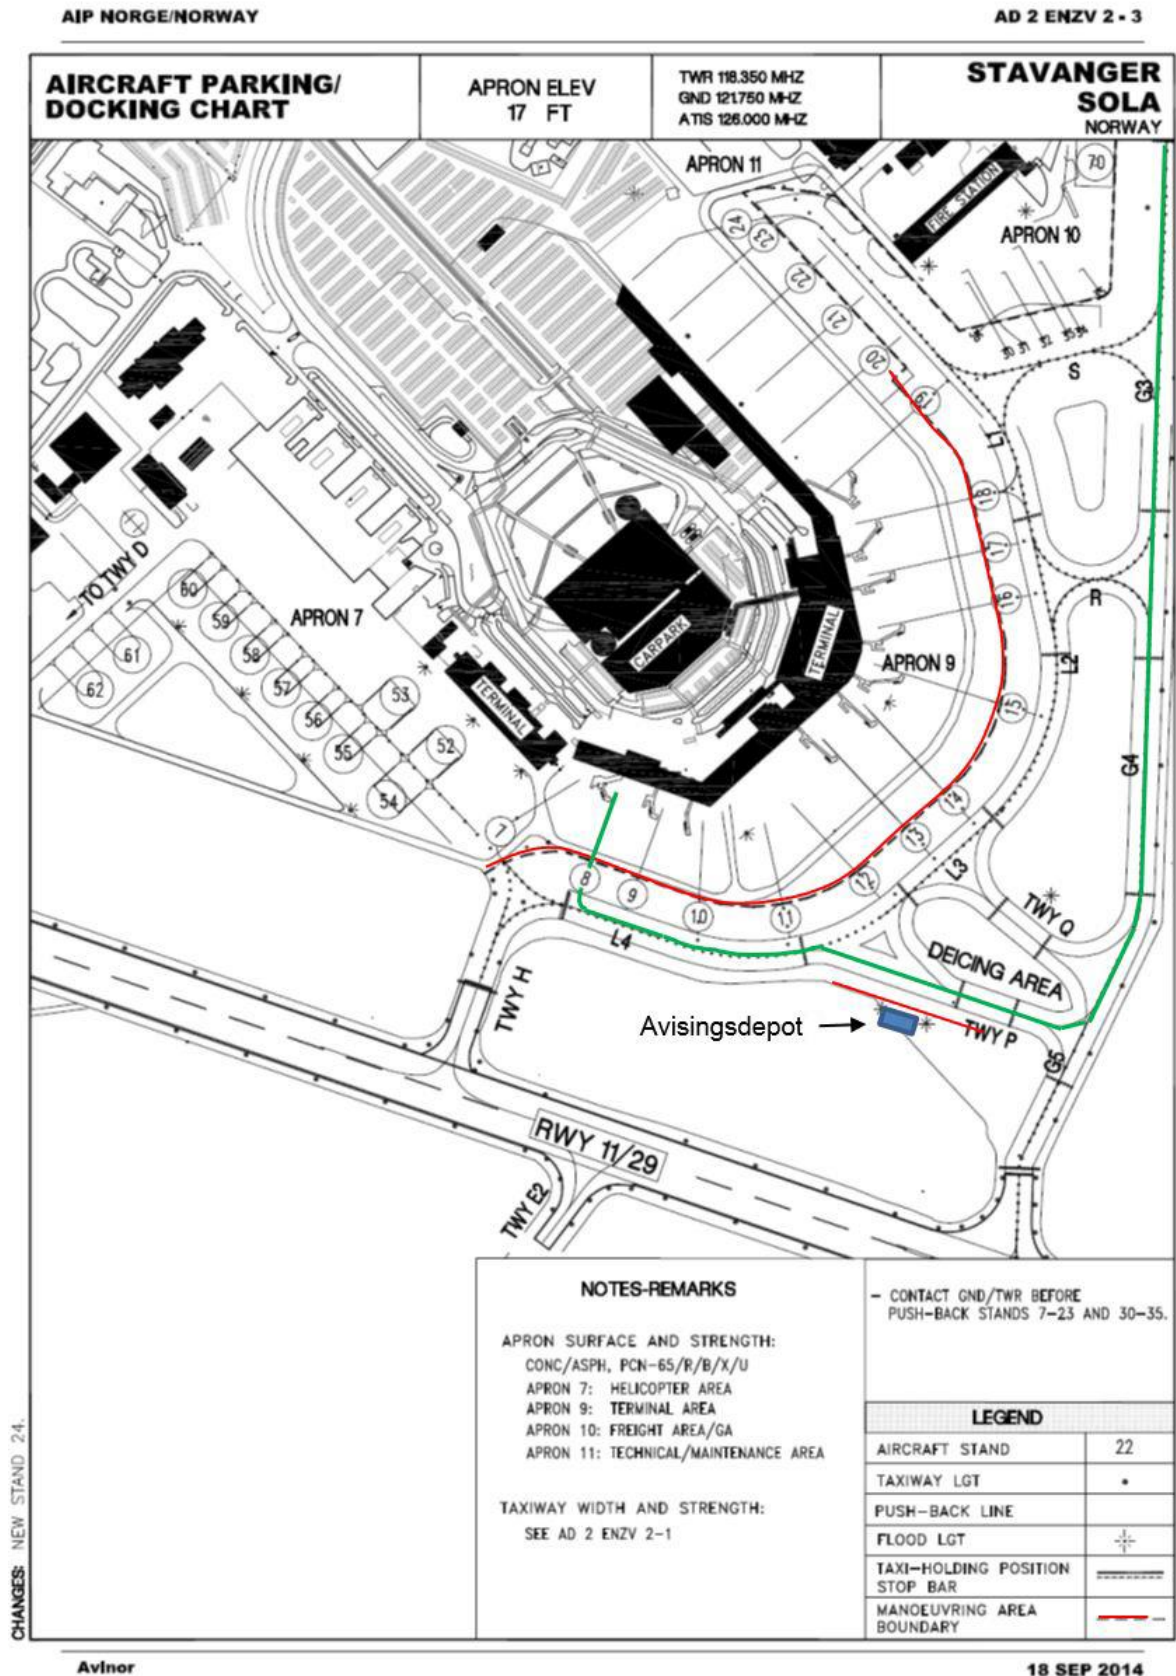
1.1.4 Yttergrensen på parkeringsområdet for avisingsutstyr er merket med en rød heltrukken sikkerhetslinje (se figur 1 og figur 4). Sikkerhetslinjen er grensen mellom ferdselsområdet hvor det ikke innhentes klarering fra lufttrafikkjentesten og manøvreringsområdet som det kreves klarering å kjøre på.

Figur 4: Oversiktskart over det aktuelle området på Stavanger Lufthavn, Sola. Rød linje viser grensen mellom ferdsel- og manøvreringsområde. Grønn linje viser ruten som SAS4009 hadde klarering til å følge. Avisingsdepot, rød og grønn linje er markert av SHT. Kilde: Avnor

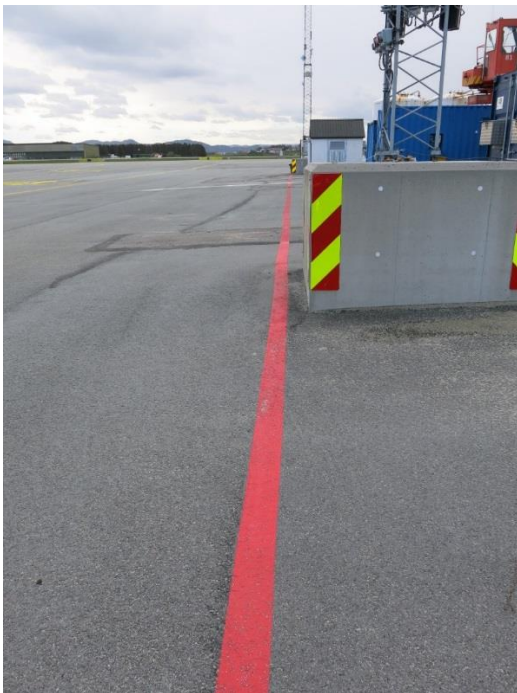
Figur 5: Viser at det ikke er plass til å kjøre mellom rød sikkerhetslinje og avisingsdepot med dagens infrastruktur. Videre vises at lysmastene står plassert ved grensen til manøvreringsområde (jf. 1.10.3.1) Foto: SHT

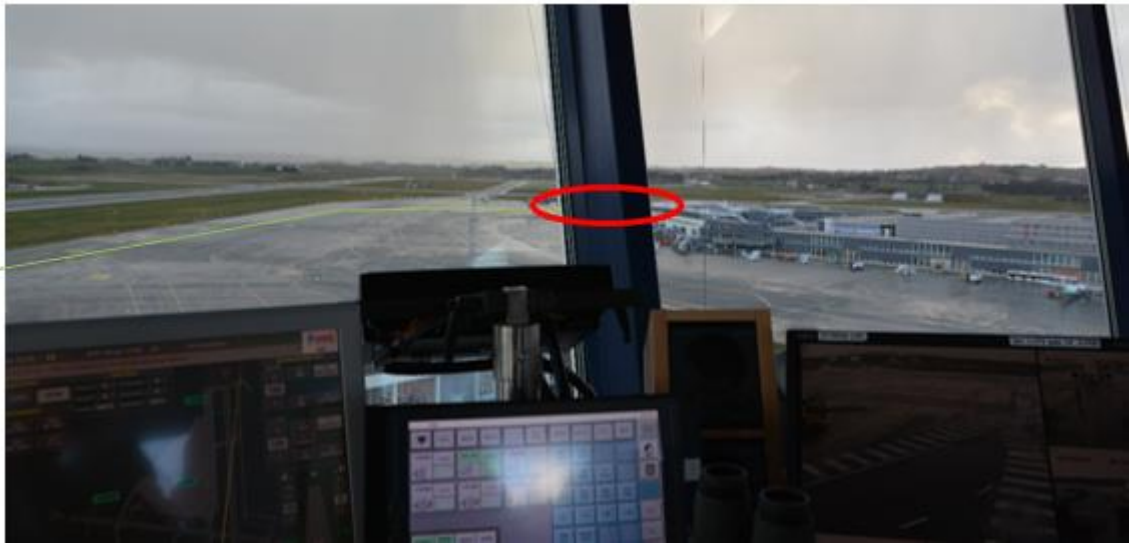
Figur 6: Utsikt sydover sett fra ordinær stolposisjon for flygeleder. SHT har markert hendelsesstedet med en rød ring og SAS4009 sin takserute (TWY «G» og «P») med grønn heltrukken linje. Foto: SHT (fotoet er ikke tatt på hendelsesdatoen)

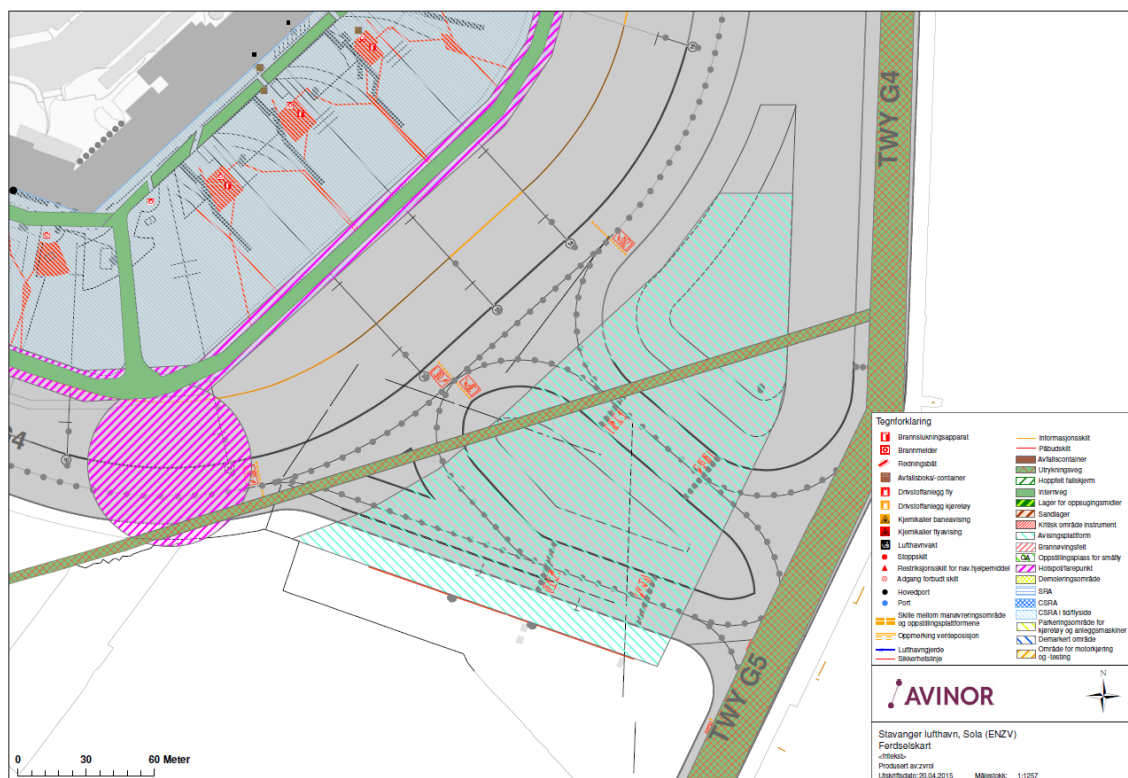
Ferdselskartet som Havarikommisjonen mottok fra lufthavnen anga ikke taksebane «P» og taksebane «Q», men et skravert område som i tegnforklaringen var forklart som «Avisingsplattform» (se figur 7).

Figur 7: Ferdselskart Sola. Kilde: Avinor

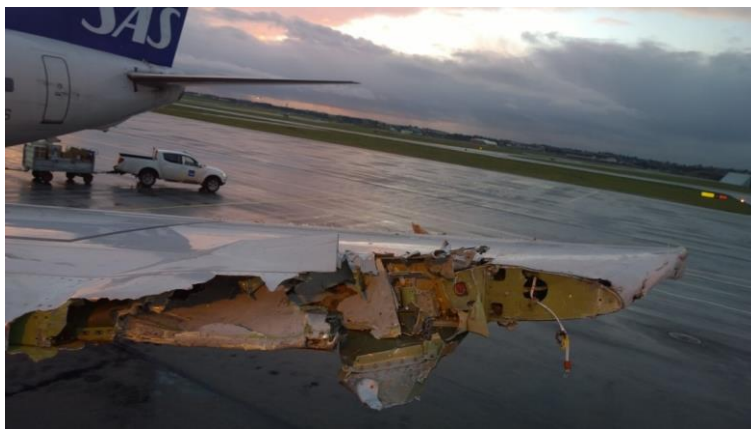
Det oppstod ingen personskader, men avisingsbilen og ytterste 1,6 meter av flyets venstre vingetipp fikk betydelige skader.

Ytterste 1,6 meter av venstre vinge ble betydelig skadet (se figur 8). Et team med ingeniører fra flyfabrikanten Boeing kom til Stavanger for å vurdere skadene. De utarbeidet en liste over deler som måtte skiftes og spesifiserte behov for hvilke inspeksjoner som måtte utføres. LN-RRS var ute av drift i seks uker.

Figur 8: Skader på venstre vinge. Foto: SAS
