RAPPORT

SL 2016/01

RAPPORT OM ALVORLIG LUFTFARTSHENDELSE 12. AUGUST 2014 PÅ RØRVIK LUFTHAVN MED AIRBUS HELICOPTERS EC 130 B4, LN-ORR, OPERERT AV HELIKOPTER UMLEIE AS

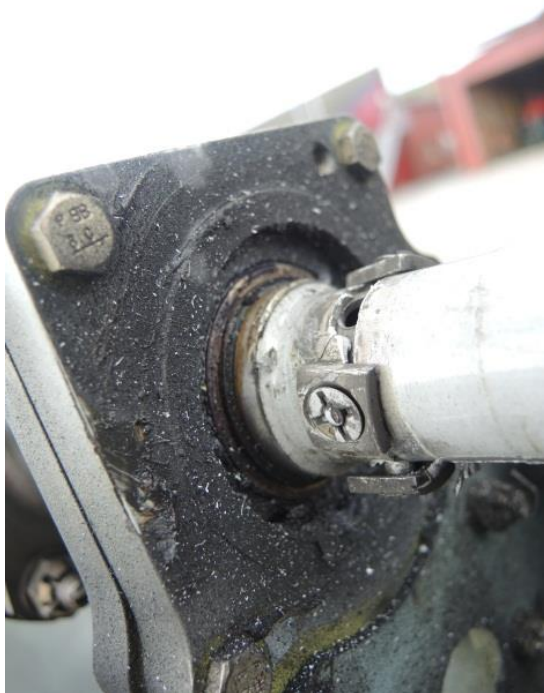
Helikopteret landet ca. 100 meter innenfor terskelen på rullebane 22, og ble etter landingen flyttet fra rullebanen inn på oppstillingsplass for nærmere undersøkelser. Det ble raskt konkludert at halerotoren (fenestron) ikke lenger hadde mekanisk forbindelse med motorens reduksjonsgearboks. Da havarikommisjonen kom dagen etter ble dekslene over halerotorakselen åpnet, og det ble funnet brudd på halerotorakselen i forkant av lager nr. 1 (se figur 4).

Figur 4: Brudd i naglesammenføyningen på mellomseksjon av halerotorakselen til LN-ORR.
Foto: SHT

Bruddet hadde skjedd i naglet sammenføyning mellom aksel og adapteret for bakre fleksibel kobling (se figur 5).

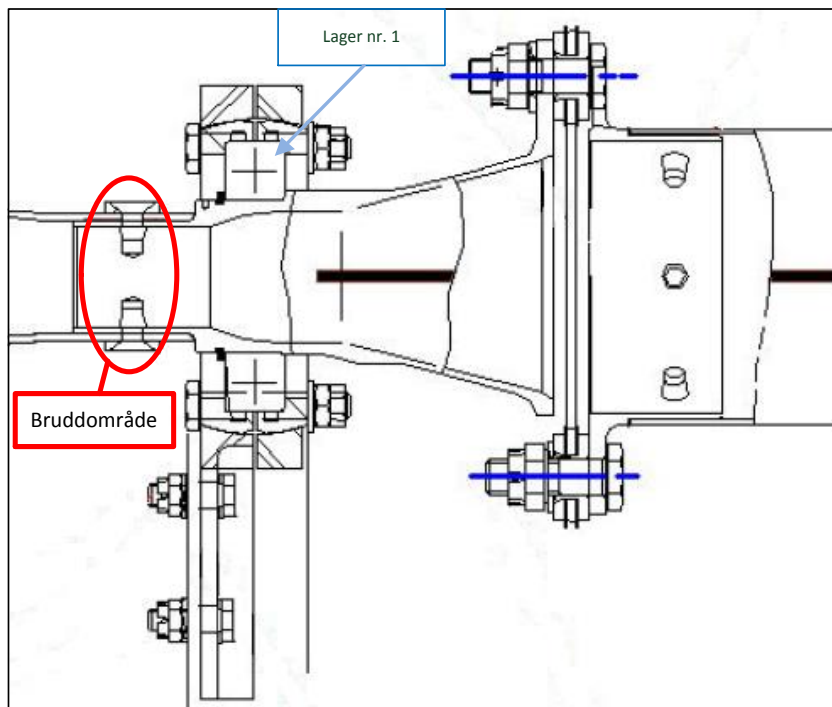
Figur 5: Detaljer lager nr. 1. Den fleksible koblingen til høyre. Skadeområde merket med rødt.
Kilde: Airbus Helicopters

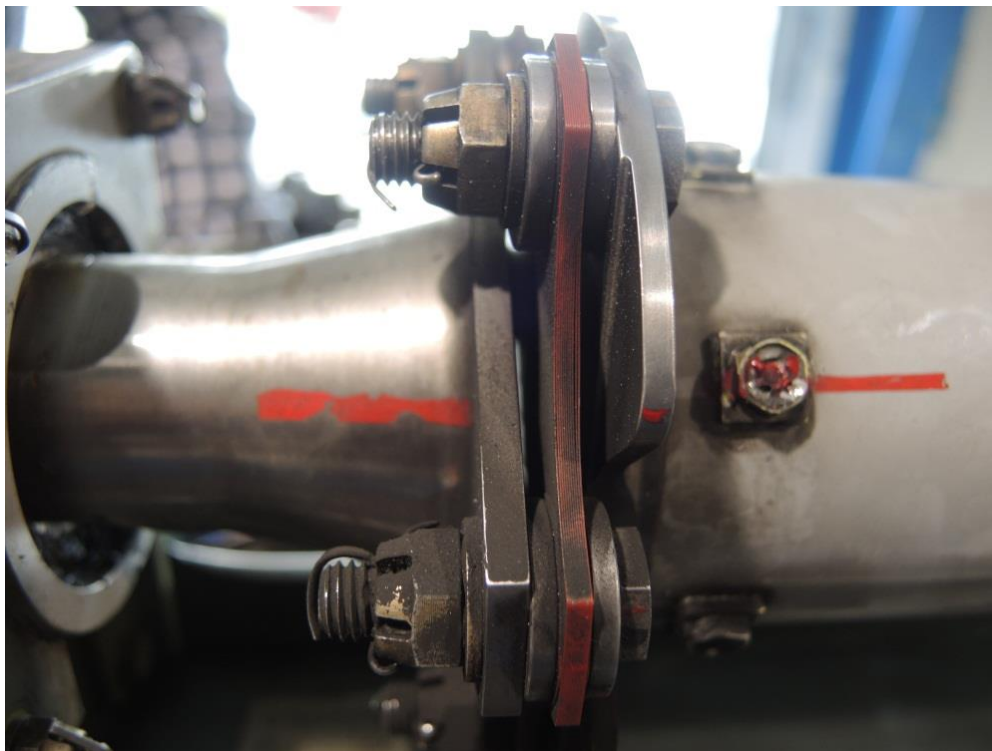
- 1.16.1.4 Halebommen og braketter for lagerinnfestinger ble kontrollert med optisk måleutstyr og ble funnet å være innenfor akseptable kriterier med hensyn til geometri.
- 1.16.1.5 Tilstanden til de fleksible koblingene bak lager nr. 1 og foran lager nr. 5 var normal, bortsett fra en antydning til separasjon mellom de fleksible platene i koblingen bak lager nr. 1 (se figur 6).

Figur 6: Antydning til separasjon i den fleksible koblingen bak lager nr. 1. Foto: BEA

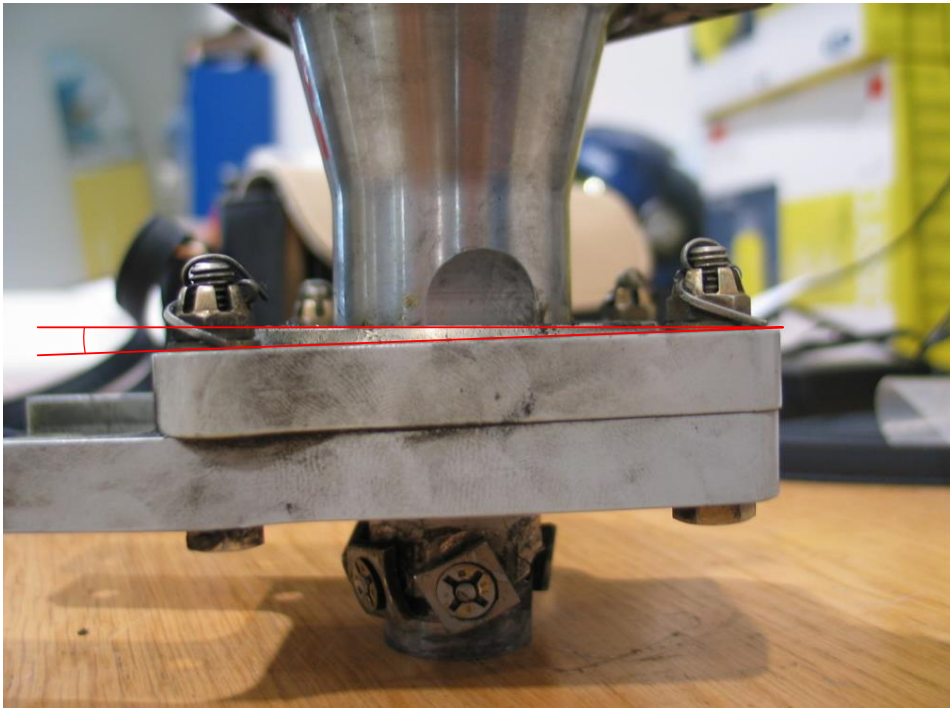
- 1.16.1.6 Lager nr. 1 ble gjenstand for spesiell oppmerksomhet da akselbruddet oppstod i nærheten av dette. Det viste seg at lagerets posisjon i forhold til akselen var utenfor fastsatte kriterier. Målt skjevhet var ca. 1 millimeter mens maksimum tillatt verdi i Aircraft Maintenance Manual (AMM) er 0,1 millimeter (se figur 7).

Figur 7: Lager nr. 1, innfestet mellom Bearing Drive og Bearing Flange. Skjevhet markert med røde linjer. Foto: SHT

Lager nr. 1 var installert 98 flytimer før bruddet i halerotorakselen. Undersøkelsen viste at lageret hadde en skjev posisjon i forhold til «Bearing drive/Bearing flange» (figur 7). Det var ingen tegn til at det hadde vært bevegelse mellom lager og «Bearing drive/Bearing flange» etter installasjonen. Tre av de fire festboltene hadde noe lav tiltrekkingsverdi. AMM angir en verdi på 7,5-9 Nm, mens disse hadde verdier mellom 5,5 og 6 Nm.

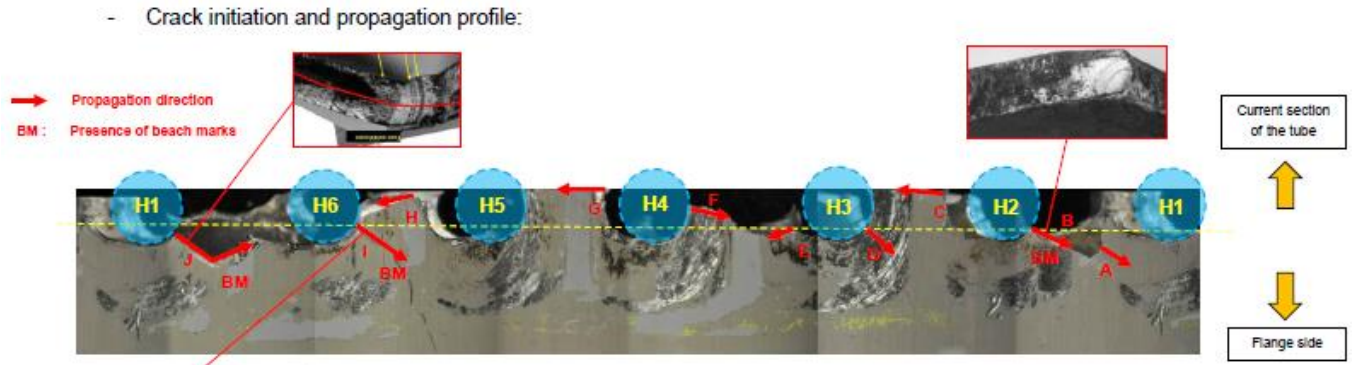
1.16.2.1 Halerotorakselen og alle lagrene ble sendt til Airbus for videre undersøkelser i henhold til retningslinjer gitt av SHT. Resultatene av disse undersøkelsene viste at bruddet i akselen oppstod i sammenføyning mellom adapter og aksel på grunn av sykliske belastninger.

- 1.16.2.3 Deformasjonen i hullene og slitasjen på naglene synes å ha foregått over tid. Slitasjemønsteret tyder på at naglene mistet det grepet de fikk ved installasjon. Deretter oppsto bevegelse slik at hullene i adapteret ble deformert og materialet i naglene ble slitt.
- 1.16.2.4 Da naglene gradvis løsnet, økte belastningen til et slikt nivå at utmattingsbrudd oppstod med utgangspunkt i noen av naglehullene på selve akselen. Det er også tegn til overbelastningsbrudd i et av naglehullene (se figur 9).

Figur 9: Brudd og bruddflater i akselen. Kilde: Airbus Helicopters

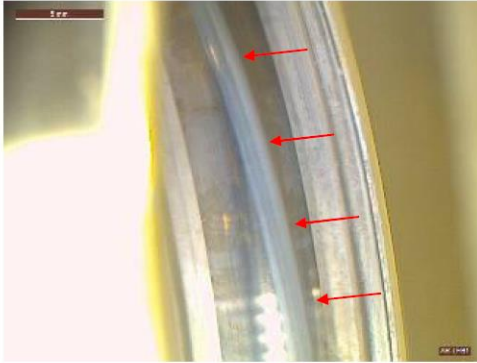
pic 6

Airbus sendte i samråd med SHT lager nr. 1 til produsenten av lageret, FAG, for analyse. Undersøkelsen viste at lagerkulene hadde laget et unormalt spor i ytre lagerbane (OR «Outer Race» på figur 10).

Skewed running track of the OR at 0°

Figur 10: Unormale spor i ytre lagerbane. Kilde: FAG

This detrimental operation must have occurred for a number of hours before the fracture of the drive shaft in order to cause the distinctively degenerated running tracks. The misalignment of the bearing requires a bending moment induced from / to the shaft and this is the reason for the fretting of the inner ring bore essentially on one side only. Accordingly, the reason for the fracture of the drive shaft could be the incorrect misaligned assembly of the bearing. However, the reason for the misaligned assembly in the spherical bearing housing is not understood.

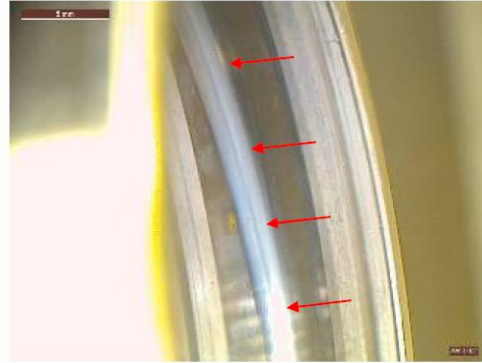
pic 7

Skewed running track by rotating of the OR at 90°

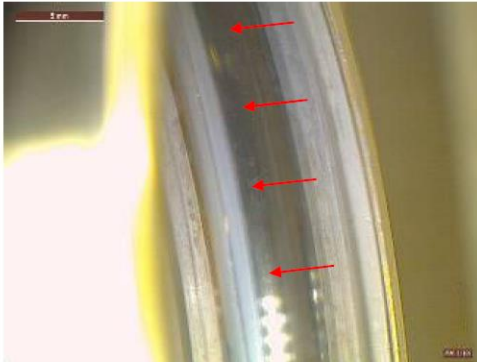
pic 8

Skewed running track by rotating of the OR at 180°

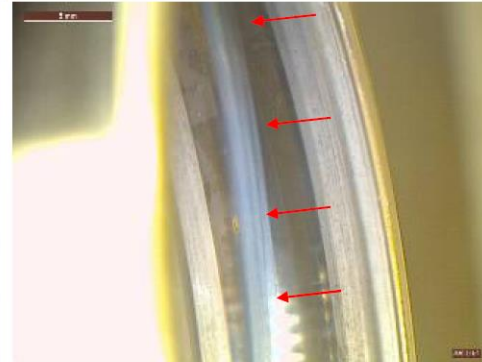
pic 9

Skewed running track by rotating of the OR at 270°

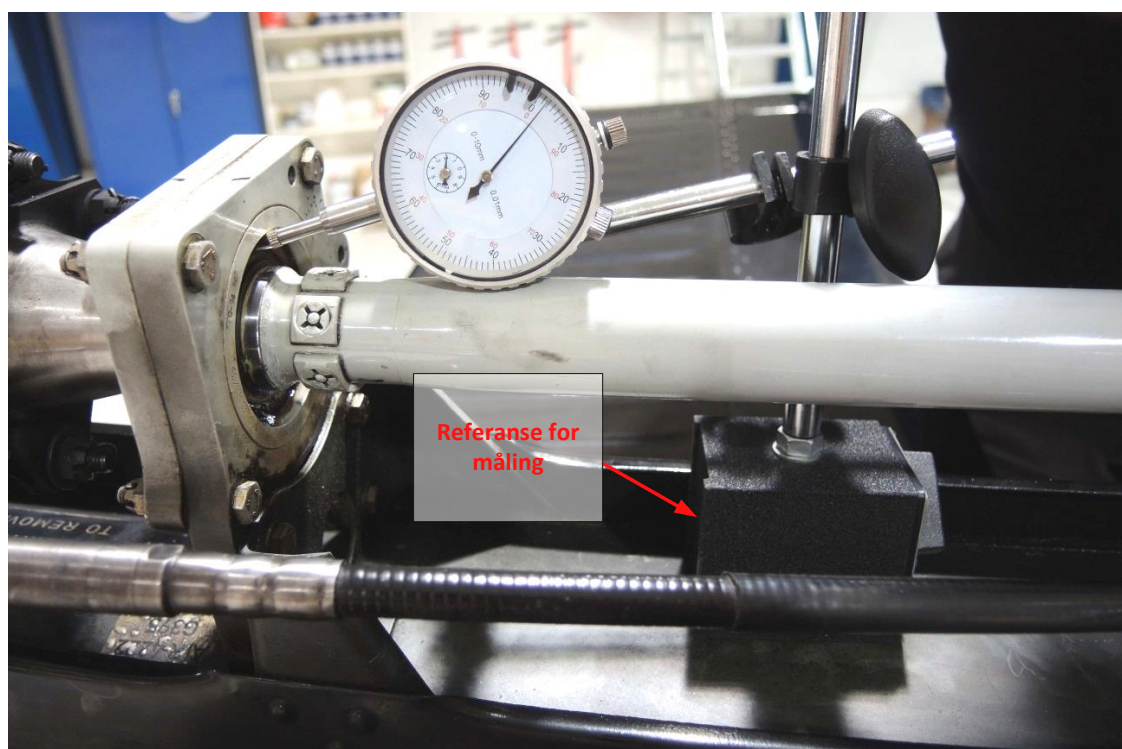
SHT ba teknikeren som hadde installert lageret om å demonstrere målemetode som ble benyttet ved skifte av lager nr. 1 for kontroll av lagerets posisjon i «Bearing drive/Bearing flange». SHT fikk demonstrert en måling som ikke var i overensstemmelse med metoden angitt i helikopterets AMM. Ved demonstrasjonen ble halebommen benyttet som referanse for måling (se figur 11).

Figur 11: Teknikers demonstrasjon av måling. Halebomstrukturen er referanse for målingen.
Foto: SHT

Adapteret for å feste måleuret på halerotorakselen kunne i henhold til AMM tilvirkes lokalt. Slikt adapter ble ikke benyttet av tekniker da målingen ble foretatt.

Airbus Helicopters har i en intern rapport etter denne hendelsen konkludert med at målemetode og adapter for å montere måleuret på halerotorakselen bør presiseres bedre i AMM, slik at det blir en større grad av reproduserbarhet på måleresultatene ved skifte av lager nr. 1.

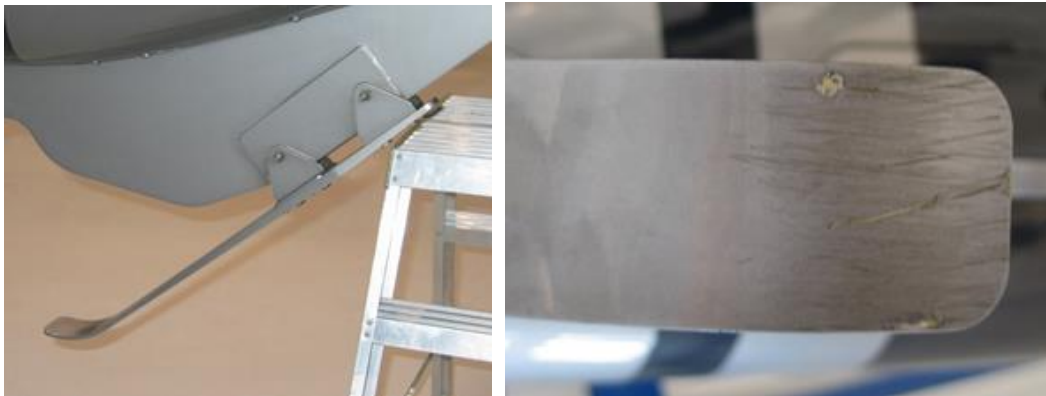
- 1.16.4.1 Det ble observert skrapemerker på undersiden av bøylene under halen (se figur 14). Hensikten med denne bøylene (tail skid) er å beskytte halestrukturen mot å treffe bakken. Disse merkene tydet på kontakt med bakken, og halebommen ble derfor gjenstand for nærmere undersøkelse.

Figur 14: Bøyle under halestruktur. Foto: BEA
