# RAPPORT

SL 2016/02

## RAPPORT OM ALVORLIG LUFTFARTSHENDELSE VED KLANTEN FLYPLASS 26. MAI 2015 MED ALEXANDER SCHLEICHER GMBH & CO SEGELFLUGZEUGBAU ASK 21 MI, LN-GMI

Avgitt dato: 23.02.2016  
SL Rapport: 2016/02

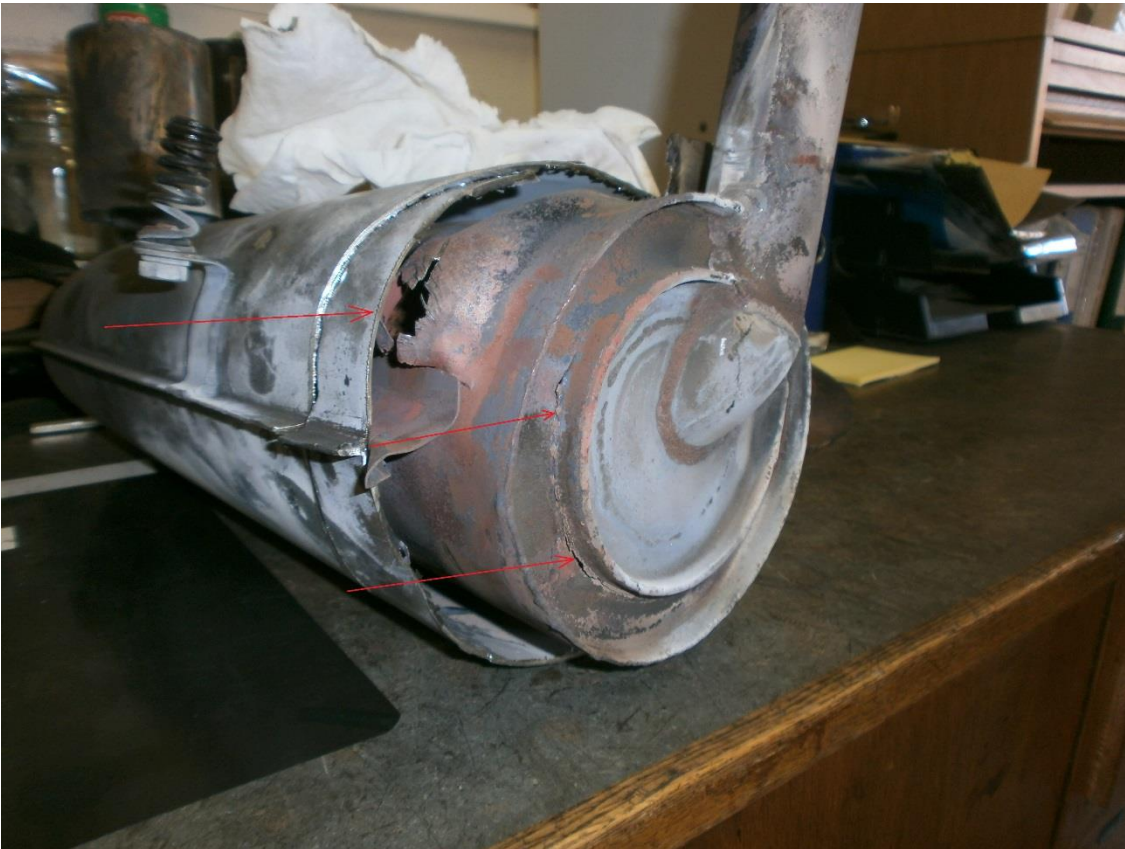
- Luftfilteret (se figur 5) var skadet av brann/overoppheting.
- Oljetanken bar preg av å ha vært utsatt for høy temperatur. Nivåsensoren i oljetanken hadde vært utsatt for så høy temperatur at epoksyen som holdt sensoren på plass hadde smeltet og forårsaket oljelekkasje.
- Bakre motorfeste (se figur 6) var skadet av brann/overoppheting. Komposittmaterialet i seilflyskroget hadde smuldret opp grunnet varmepåvirkning slik at motoren i realiteten hadde løsnet i bakre motorfeste.
- Det hadde vært høy temperatur i området ved oljetanken, noe som hadde ført til varmeskader på diverse ledninger.
- Flere detaljer i tilknytning til eksospotten hadde glødet eller viste andre tegn til at de hadde vært utsatt for høy temperatur.
- Eksospotten ble skåret åpen. Det ble da klart at det var sprekker og hull mellom det indre eksossystemet og den omliggende kjølelufta (se figur 4).

*Figur 4: Eksospotten delvis oppskåret. Det ytre varmeskjoldet ble først demontert. På bildet sees tydelig det omsluttende rommet hvor den innvendige kjølelufta passerer. Piler angir sprekker i det innerste elementet. Foto: S/NLF*

Havarikommisjonen mener varmeskadene i motorinstallasjonen hadde sitt utspring i sprekkene som oppsto i eksospotten. Under den siste flyturen ble varmen i området så intens at epoksyen som holdt nivåsensoren på plass i oljetanken smeltet og forårsaket oljelekkasjen. På ett tidspunkt har det oppstått en begrenset brann som smeltet ledningsisolasjon og skadet luftfilteret til motorens kjøleluft. Den høye temperaturen i området førte også til at komposittmaterialer i det bakre motorfestet smuldret opp.

Statens havarikommisjon for transport tilrår derfor at Alexander Schleicher GmbH & Co Segelflugzeugbau publiserer relevant informasjon slik at brukere av ASK 21 Mi veiledes til tidlig å oppdage en lekkasje i eksospotten.

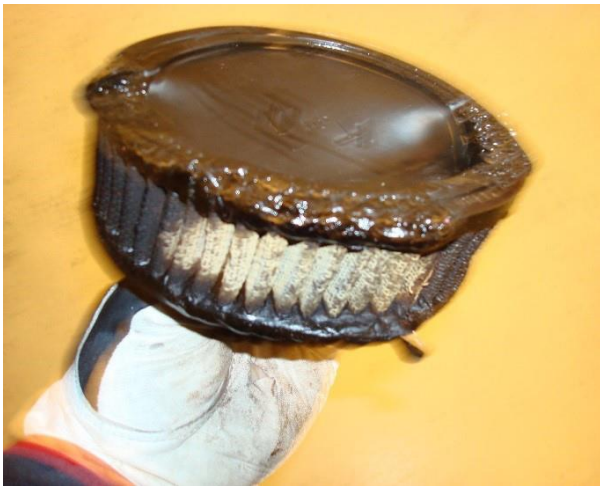
Figur 5: Brann-/varmeskader på luftfilteret. Endeveggen på filteret er buet innover. Foto: S/NLF

- Luftfilteret for motorens innvendige kjøling har smeltet og fått varig innhul deformasjon av endeveggen. Dette tyder på at kjøleviften har sugd luft gjennom filteret samtidig med at luftfilteret har vært varmt. I en slik situasjon er det naturlig å tro at kjøleluften blir svært varm før den når motoren, og at varselet for høy ICAOut kommer på. Havarikommisjonen har ingen forklaring på hvorfor et slik varsel ikke kom på, eller ikke ble oppdaget av fartøysjefen.

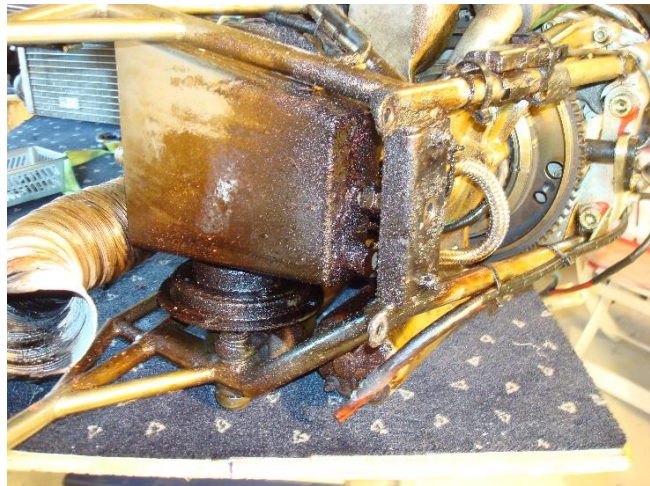
Figur 6: Brann-/varmeskader på oljetank og området ved bakre motorfeste. Foto: S/NLF

Seilflyteknikeren mente at en temperaturføler på oljetanken ville utgjøre en ekstra sikkerhet mot en gjentakelse av hendelsen. De vil derfor installere en slik føler på LN-GMI.
