RAPPORT

SL 2016/07

RAPPORT OM LUFTFARTSULYKKE, SANDEFJORD LUFTHAVN, TORP 21. NOVEMBER 2015 MED ROBINSON HELICOPTER COMPANY R22 BETA, LN-OZP OPERERT AV EUROPEAN HELICOPTER CENTER

Avgitt dato: 19.04.2016

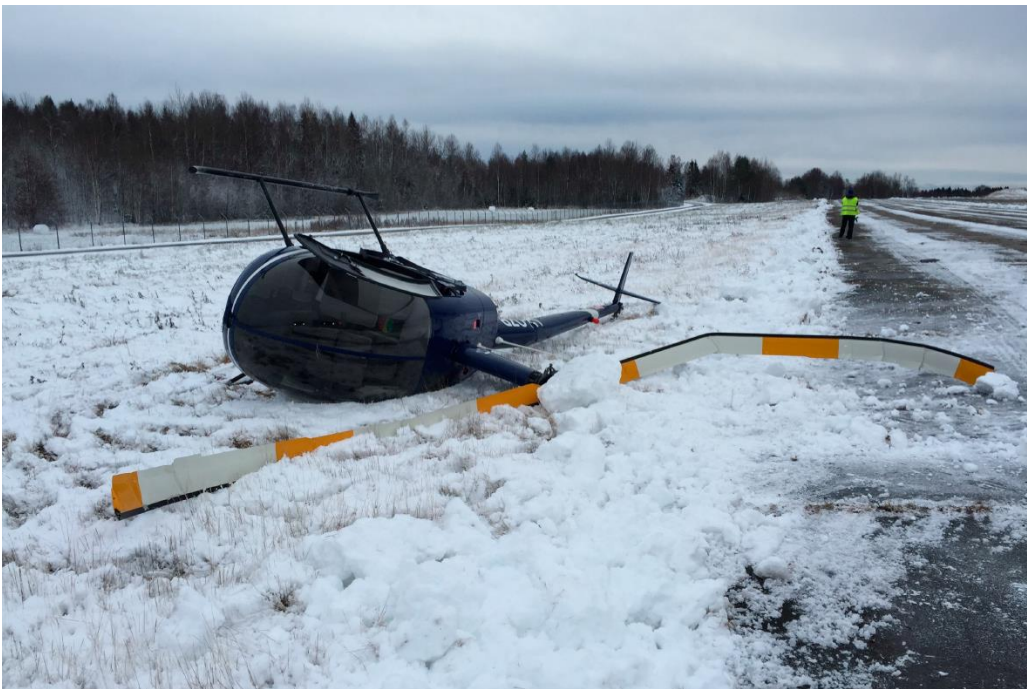
Skader på luftfartøy: Betydelige skader på rotorblader, halebom med innfesting, deformasjon i struktur under hovedgearboks og skader på rotorhode.

Hensikten med flygingen var å gjennomføre en skilltest for PPL(H) sertifikat. Flygingen besto av flere elementer, deriblant autorotasjoner ned mot taksebane «Y syd». Etter at disse autorotasjonene var gjennomført, skulle det gjennomføres simulert tap av motorkraft («hovering autorotation») fra lav hover. Kontrollanten mente at utførelsen av den første øvelsen kunne ha vært bedre. Han besluttet å gi kandidaten en mulighet til. Helikopteret ble etablert i lav hover (2-3 fot) over flatt gresskledd terreng rett øst for taksebane «Y syd». Kontrollanten spurte kandidaten om han var klar, noe som ble bekreftet, kontrollanten telte så ned fra 3 og satte deretter throttle til idle. Motorturtallet droppet, og kandidaten korrigerer ikke tilstrekkelig med høyre cyclic stikke, noe som medførte en sideveis bevegelse mot venstre. Kontrollanten tok tak i cyclic stikke og korrigerer det han klarte mot høyre, men fikk ikke stoppet bevegelsen før venstre understell kom i kontakt underlaget som besto av frosset gress og snø. Helikopteret veltet og ble liggende på siden. Hovedrotoren slo i bakken et par omdreininger før helikopteret ble liggende i ro på venstre side, se figur 1.

Figur 1: Havaristed. Foto: EHC

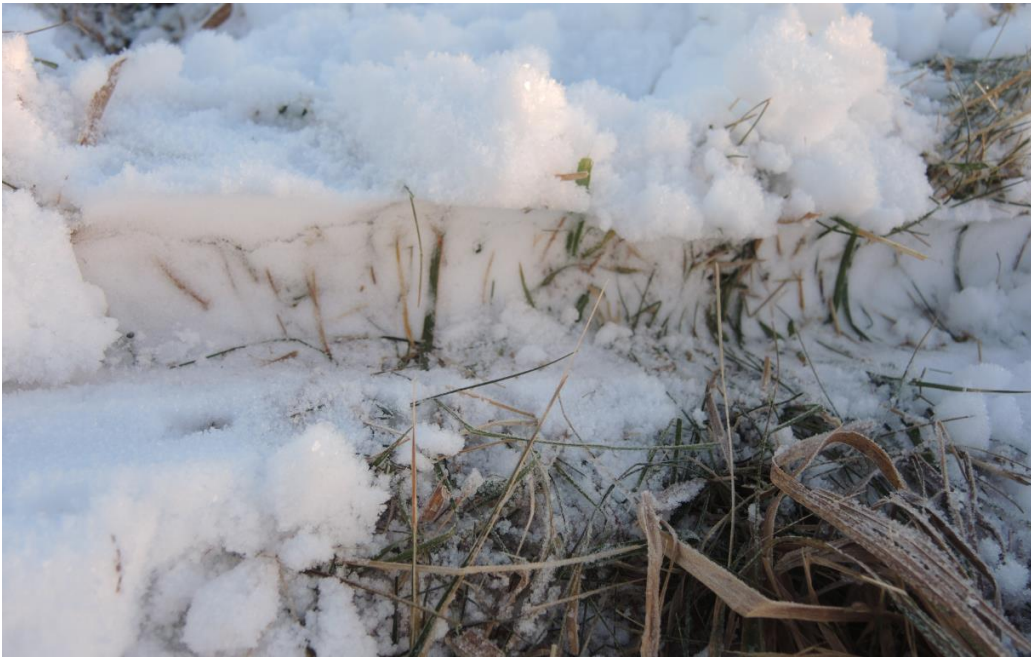
Det var myk, noe ujevn torv med ca. 15 cm langt gress der hendelsen fant sted. Det var frosset snø med en dybde på ca. 10 cm som delvis lå oppe på gresset, se figur 2.

Figur 2: Avtrykk etter venstre understell. Foto: SHT

I følge «Robinson R22 Manoeuver Guide» må man ved utførelsen av denne øvelsen forvente at helikopteret drifter mot venstre når man kompenserer med høyre pedal for å holde helikopteret retningsstabil innenfor gitte kriterier ($\pm 10^\circ$) ved motorkutt. Øvelsen skal begynne i en høyde av 2-3 fot over bakken, og det gir kort tid til korrigerende reaksjon. I dette tilfellet beveget helikopteret seg mot venstre slik som beskrevet i «Robinson R22 Manoeuver Guide». Korrigerende reaksjon fra fartøysjef skjedde for sent til å forhindre at helikopteret begynte å drifte mot venstre mens det sank mot bakken. Da venstre understell trengte gjennom snø og gress, ble videre bevegelse mot venstre forhindret. På grunn av den kinetiske energien helikopteret hadde i sin bevegelse, roterte helikopteret så mye over mot venstre at det å føre cyclic stikke mot høyre ikke var tilstrekkelig til å forhindre at det veltet over. Fenomenet kalles «dynamic rollover».

Operativ ledelse i EHC har opplyst at øvelser med motorkutt fra lav hover ble utført på gress fordi dette sparte understellet for slitasje i forhold til å lande på hardt underlag (asfalt/betong). Som et umiddelbart tiltak etter ulykken ble dette endret til at slike øvelser skulle utføres på hardt underlag for å legge forholdene bedre til rette for at helikopteret kunne bevege seg etter at understellet fikk kontakt med bakken.

Havarikommisjonen mener at EHCs beslutning etter ulykken om kun å utføre øvelser på motorkutt fra lav hover på hardt underlag er riktig. Formålet med denne beslutningen er å sikre at utførelsen av øvelsen «hovering autorotation» skjer på et underlag som ikke forhindrer sideveis bevegelse idet helikopteret får kontakt med bakken. Det må forventes at kandidater med det begrensede erfaringsnivå de har kan få problemer ved denne typen manøvre på grunn av det korte tidsvinduet man har for å utføre korreksjoner med cyclic stikke. Risikoen for «dynamic rollover» kan antas å være høyere ved å utføre denne øvelsen over mykt underlag hvor understellet kan trenge ned i bakken og derved hindre sideveis bevegelse.
