SL 2016/08

## RAPPORT OM LUFTFARTSULYKKE PÅ NORHEIM, KARMSUND 6. SEPTEMBER 2015 MED GROB AIRCRAFT AG, G 103C SL, LN-GAN

Avgitt dato: 25.04.2016  
SL Rapport: 2016/08

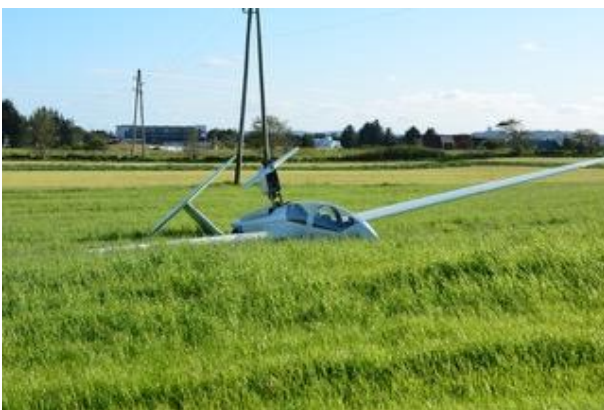
Fartøysjefen har forklart at han fløy en normal landingsrunde med medvindslegg, base, finale og utflating/landing mot nordøst. På utrullingene droppet venstre vinge og kom i kontakt med bakken. Fartøysjefen har anslått at hastigheten var ca. 40 km/t da vingen droppet. Dette førte til at motorglideren gjorde en retningsforandring (ground-loopet) på ca. 45 grader før det kom til ro. Begge om bord satt godt fastspent og var uskadet etter landingen. Da de kom ut av flyet, så de at halebommen var brukket. Fartøysjefen ringte Karmøy kontrolltårn og meddelte at begge om bord var uskadet.

Figur 1: LN-GAN etter utelandingen. Foto: Privat

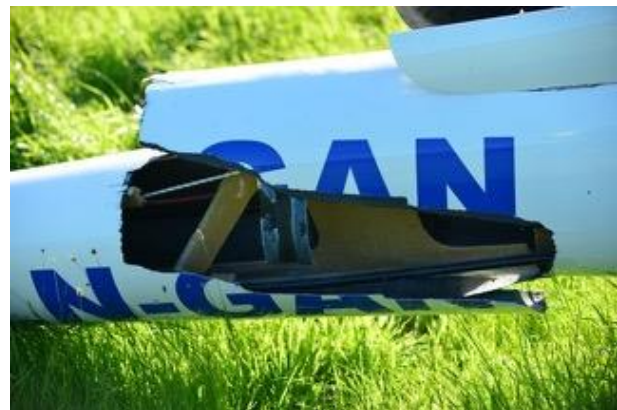
Figur 2: Skadene på halebommen. Foto: Privat

Beslutningen om å foreta en utelanding ble gjort med tilstrekkelig høyde for å kunne gjennomføre en normal landingsrunde på det forhåndsdefinerte utlandingsområdet. Enhver utelanding er forbundet med en viss risiko for at skader kan oppstå. Ujevnt underlag kan medføre at vingen dropper og tar tak i vegetasjon og bakke som igjen fører til at flyet får sleng og «ground-looper». I slike tilfeller kan de strukturelle skadene, som her, bli store.
