Statens
Havarikommisjon
for Transport

Avgitt mai 2016

SL 2016/09

RAPPORT OM LUFTFARTSHENDELSE - OSLO LUFTHAVN, GARDERMOEN 25. MARS 2015 MED BOEING 737-600, LN-RPA

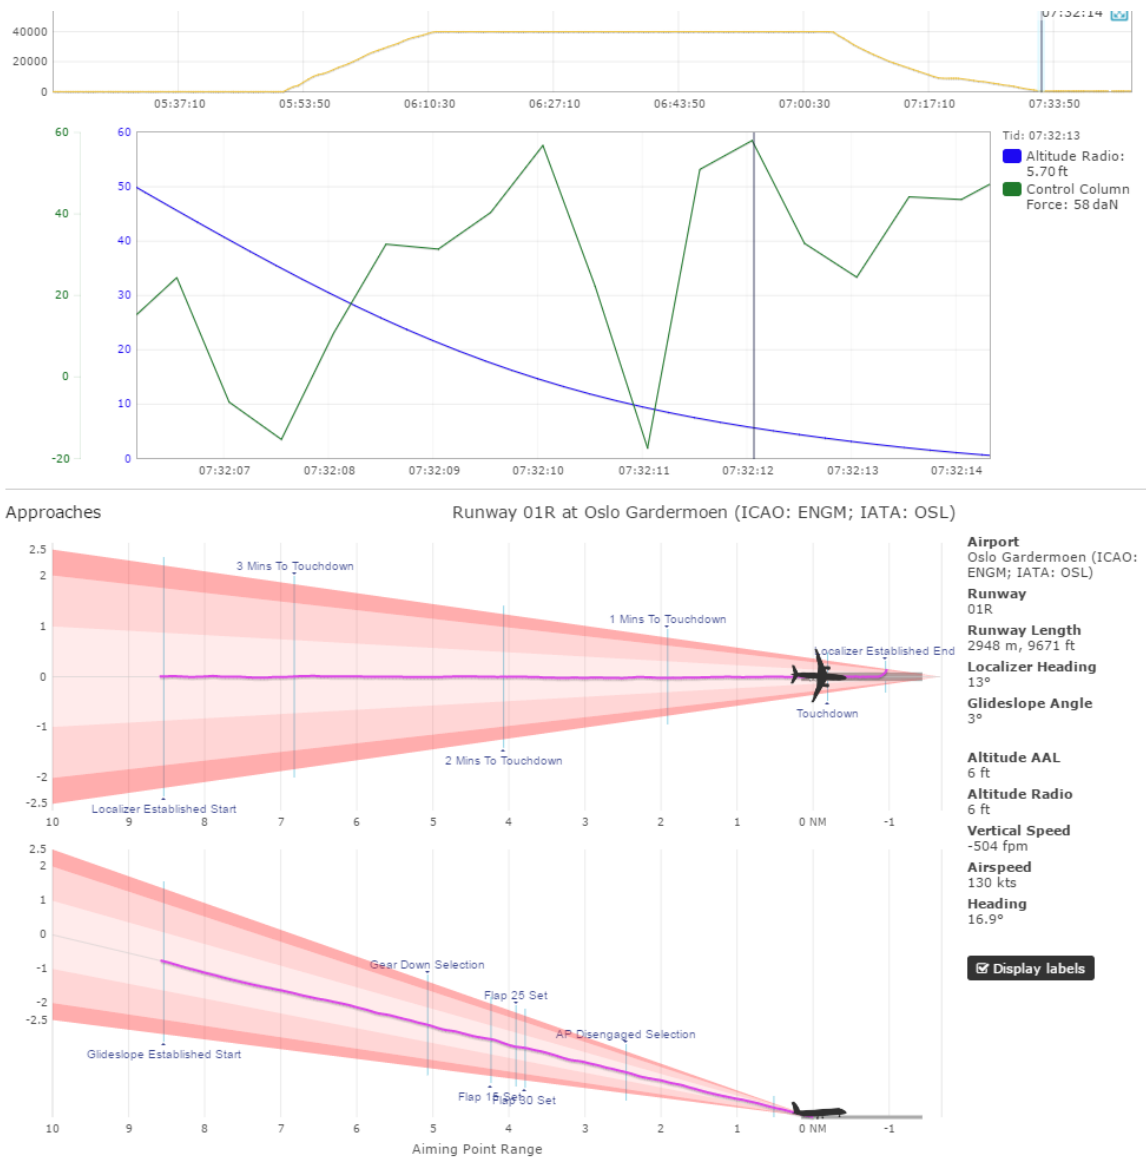
Data fra flyets ferdsskriver viser at fartøysjefen måtte trekke med en kraft på hele 58 daN (tilsvarende 130 lbs / 59 kg) på stikka for å få beveget høyderorskontrollen i forbindelse med utflåting for landingen (se figur 1). Overfor Havarikommisjonen har fartøysjefen gitt uttrykk for at han ikke hadde trodd at det var så stor kraft han hadde benyttet, men at det hadde vært nødvendig å benytte langt mer enn normal kraft på høyderorskontrollen.

Figur 1: Utdrag av data fra ferdsskriver LN-RPA under utflåting for landing. Vertikal markør på øverste graf er plassert der hvor det vises at det var behov for å benytte 58 daN «Control Column Force» kraft på høyderorskontrollen (grønn linje). Flyet hadde da en radiohøyde på 6 ft over rullebanen (blå linje). Kilde: Flyets ferdsskriver. Diagram: SHT

Havarikommisjonens har gjennomgått ferdsskriverdata for en rekke flyginger med ulike Boeing 737NG fly. Gjennomgangen viser at verdier opp til i størrelsesorden 12-16 daN (tilsvarende ca. 27-36 lbs / 12-16 kg) kraft på høyderorsstikka er det som normalt benyttes i forbindelse med landing. Ved LN-RPA den 25. mars 2015 ble det altså benyttet omlag fire ganger større kraft på høyderorskontrollen enn det som synes å være normalt.

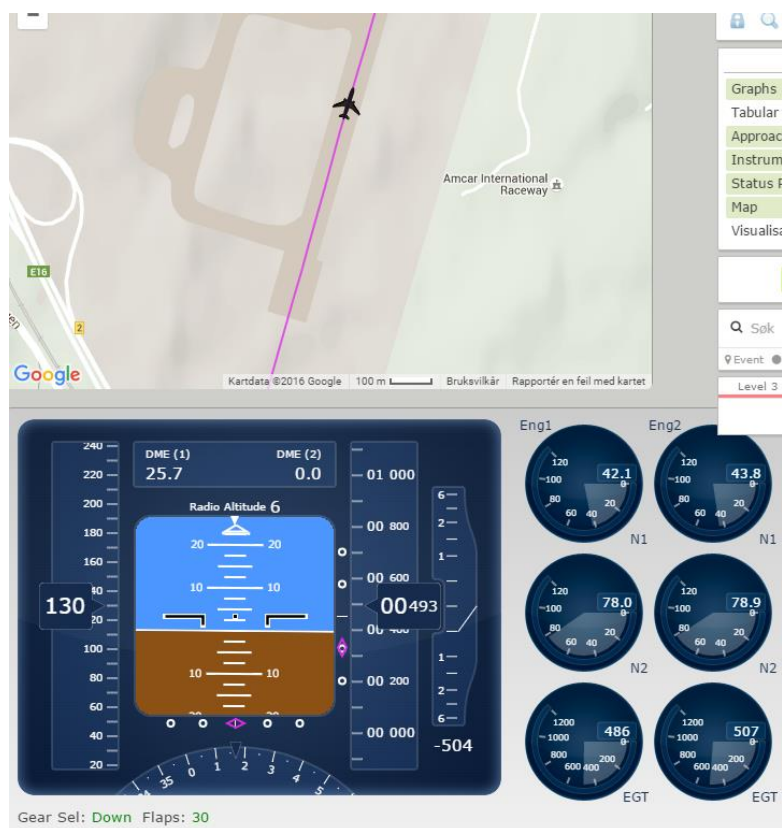
Figur 2: Flyets posisjon i forhold til rullebanen og aktuelle verdier på fly- og motorinstrumenter ved samme tidspunkt som markøren i figur 1. Kilde: Flyets ferdsskriver. Illustrasjon: SHT
