SL 2016/10

RAPPORT OM LUFTFARTSULYKKE PÅ KJELLER FLYPLASS 31. MAI 2016 MED DEHAVILLAND DH-82A TIGER MOTH, LN-BDM

Avgitt dato: 18.10.2016
SL Rapport: 2016/10

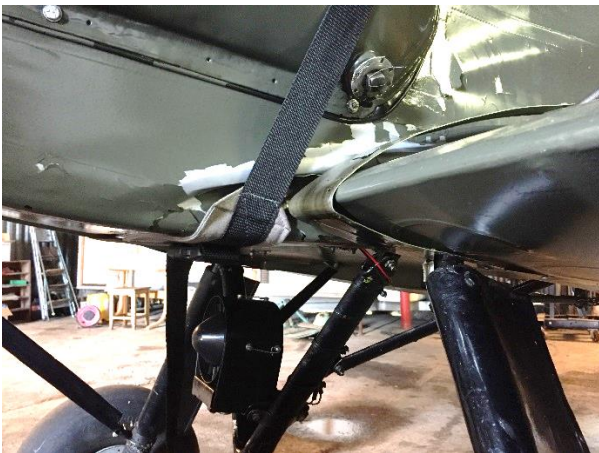
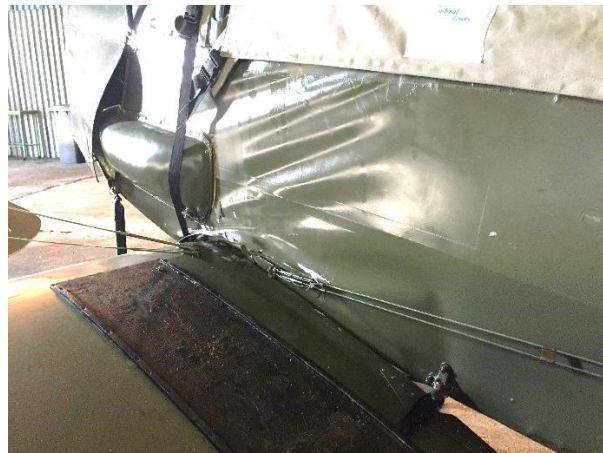
Etter landingen ble det konstatert at venstre hovedhjul hadde punktert og at det hadde oppstått betydelige skrogskader i området rundt innfesting av venstre hovedunderstell. Dette nødvendiggjorde en større reparasjon samt utskifting av deler (se figur 1).

Figur 1: Skader i området rundt innfesting av venstre hovedunderstell. Foto: SHT
