Statens
Havarikommisjon
for Transport

SL 2016/11

RAPPORT OM ALVORLIG LUFTFARTSHENDELSE VED SVOLVÆR LUFTHAVN HELLE 2. DESEMBER 2010 MED BOMBARDIER DHC-8-103, LN-WIU, OPERERT AV WIDERØE'S FLYVESELSKAP AS

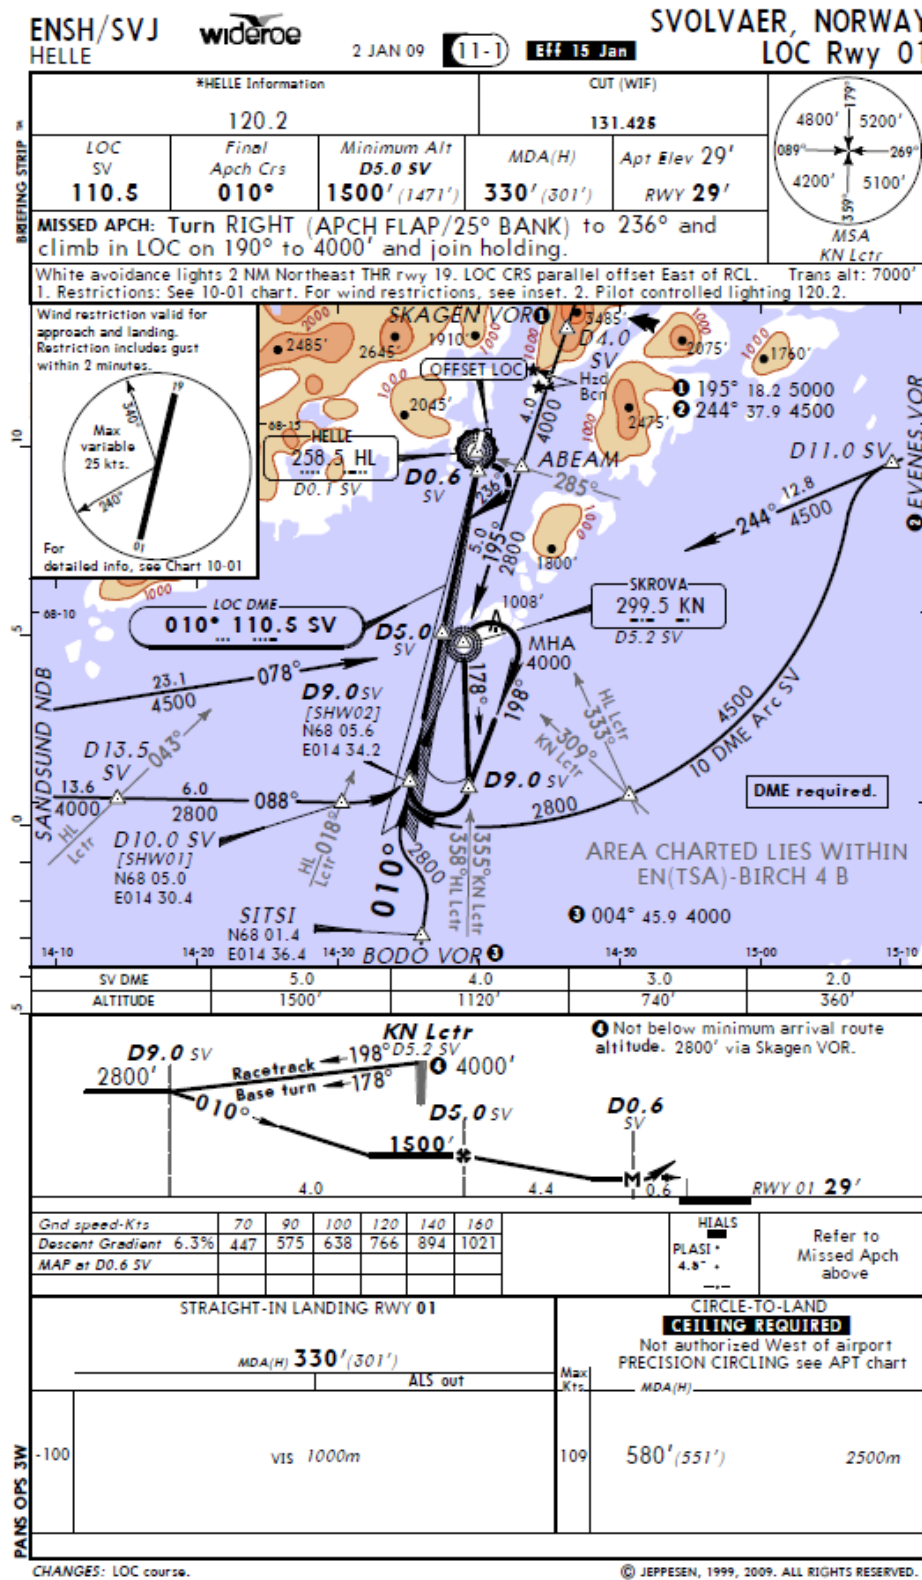
Figur 1: Widerøes gjeldende innflygingskart for ENSH da hendelsen skjedde. For landing mot syd følges prosedyren «Circle-to-land». Se også figur 2. Kilde: Widerøe

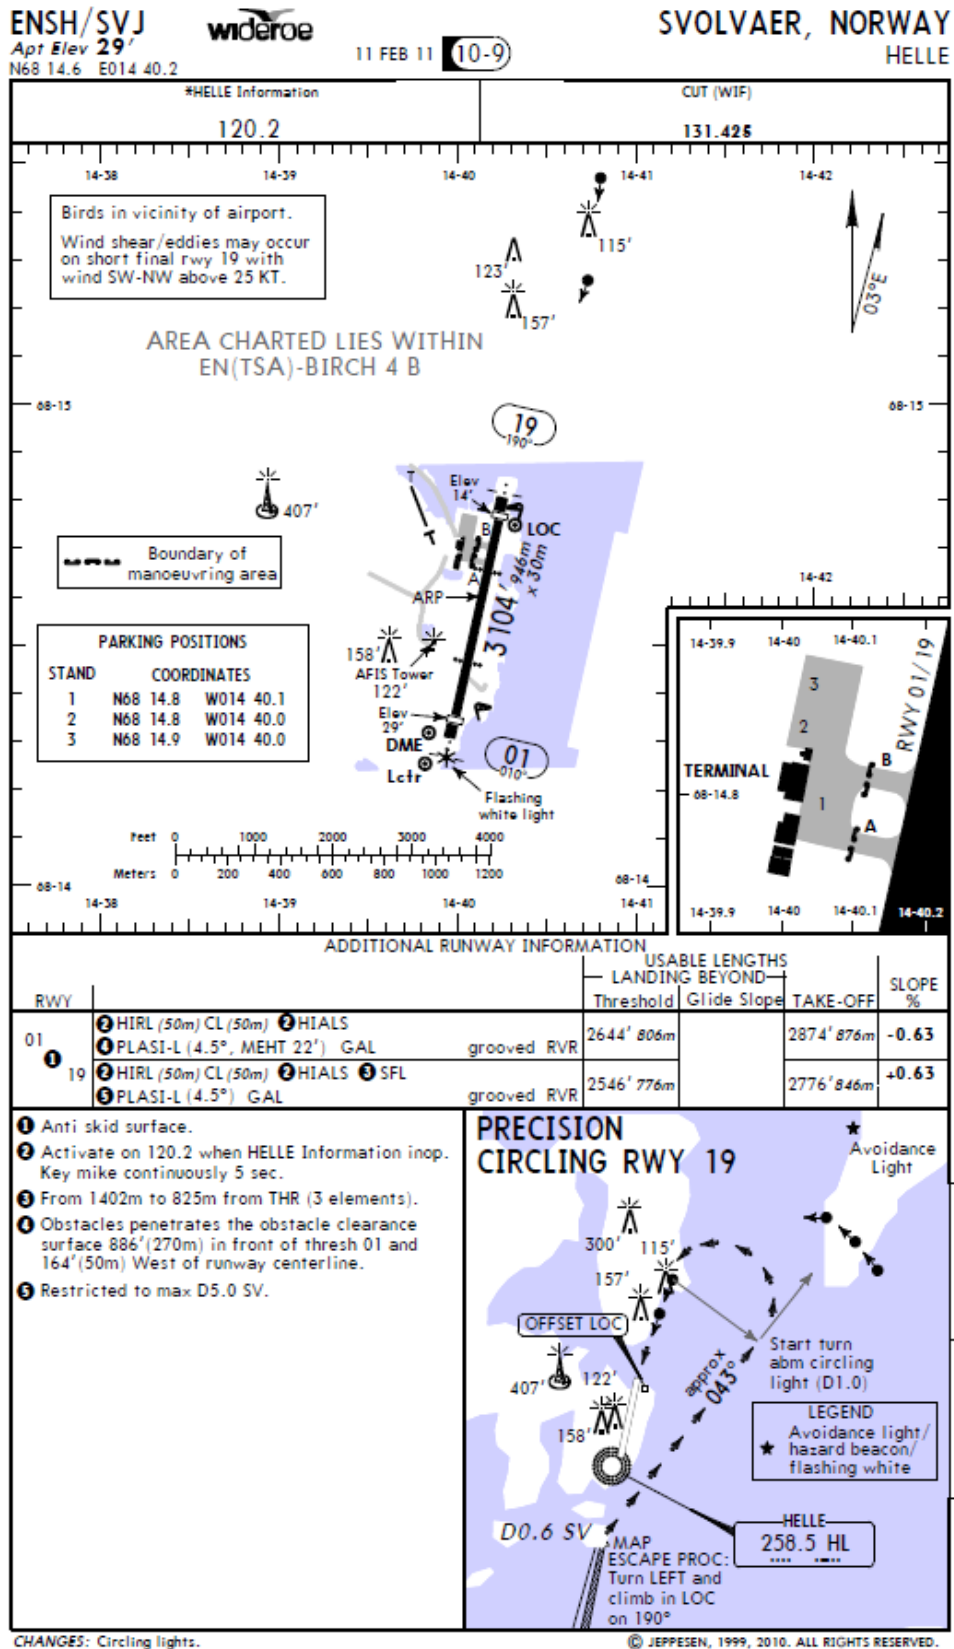
Figur 2: Widerøes flyplasskart over ENSH 11. feb 2011 (aktuelt kart var ikke å oppdrive), med angivelse av sirkingsløypa «Precision Circling RWY 19» i nedre høyre hjørne. Sirkingslysene i nordøst og på finalen ble satt opp etter hendelsen. Kilde: Widerøe

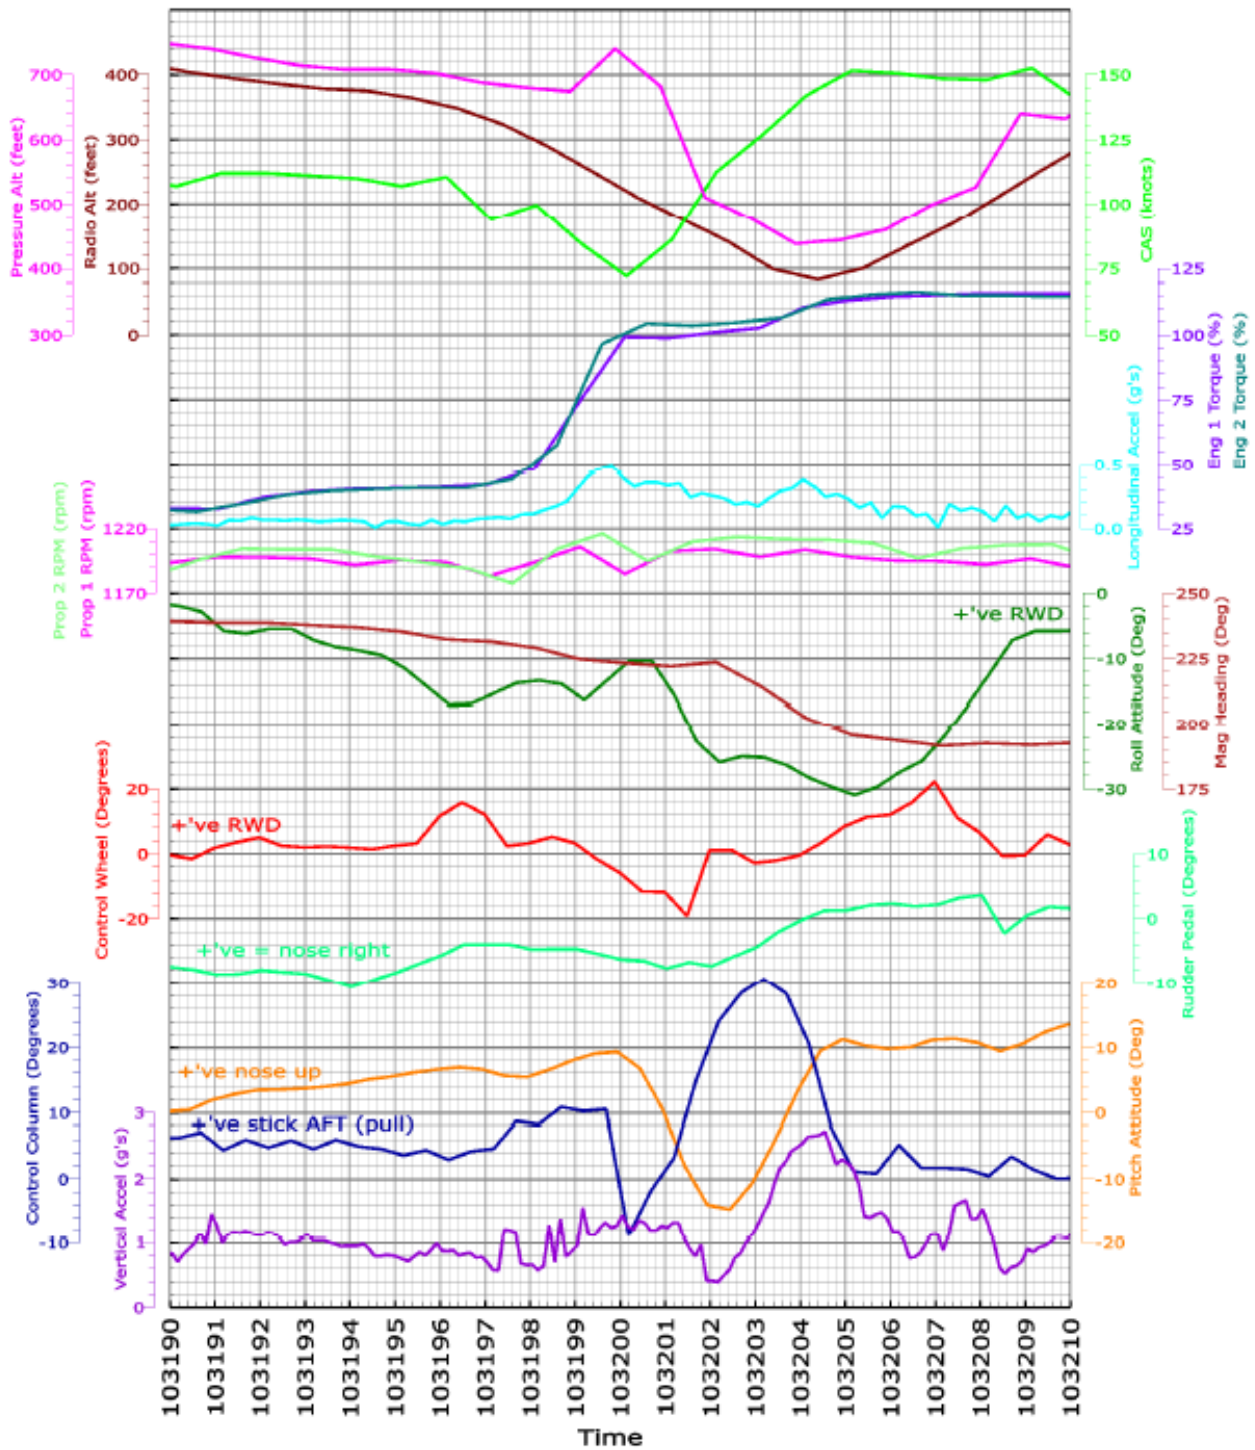
(15) At sample time 103204.5, the vertical acceleration reaches the maximum incident value of 2.7 g. According to the AFM, the maximum maneuver load limit with flaps extended is 2.0 g (2.5 g with flap retracted).

(16) Between sample time 103204.4 and 103208.4, radio altitude increases from 83 to 212 ft at an average calculated rate of climb of 1935 ft/min. Airspeed settles at around 150 KCAS beginning at 103205.1 and the pitch attitude reaches 11.3° nose up and settles. The left and right elevator deflections settle at 3.9° and 0.7°, respectively, beginning at 103205.3, varying no more than 2° for the remainder of the analysis.

Figur 8: Oversikt over relevante FDR-parametre fra noen sekunder før den kritiske fasen startet og til situasjonen igjen var under kontroll. Tidslinjen i figuren dekker totalt 20 sekunder.
 Kilde: Bombardier

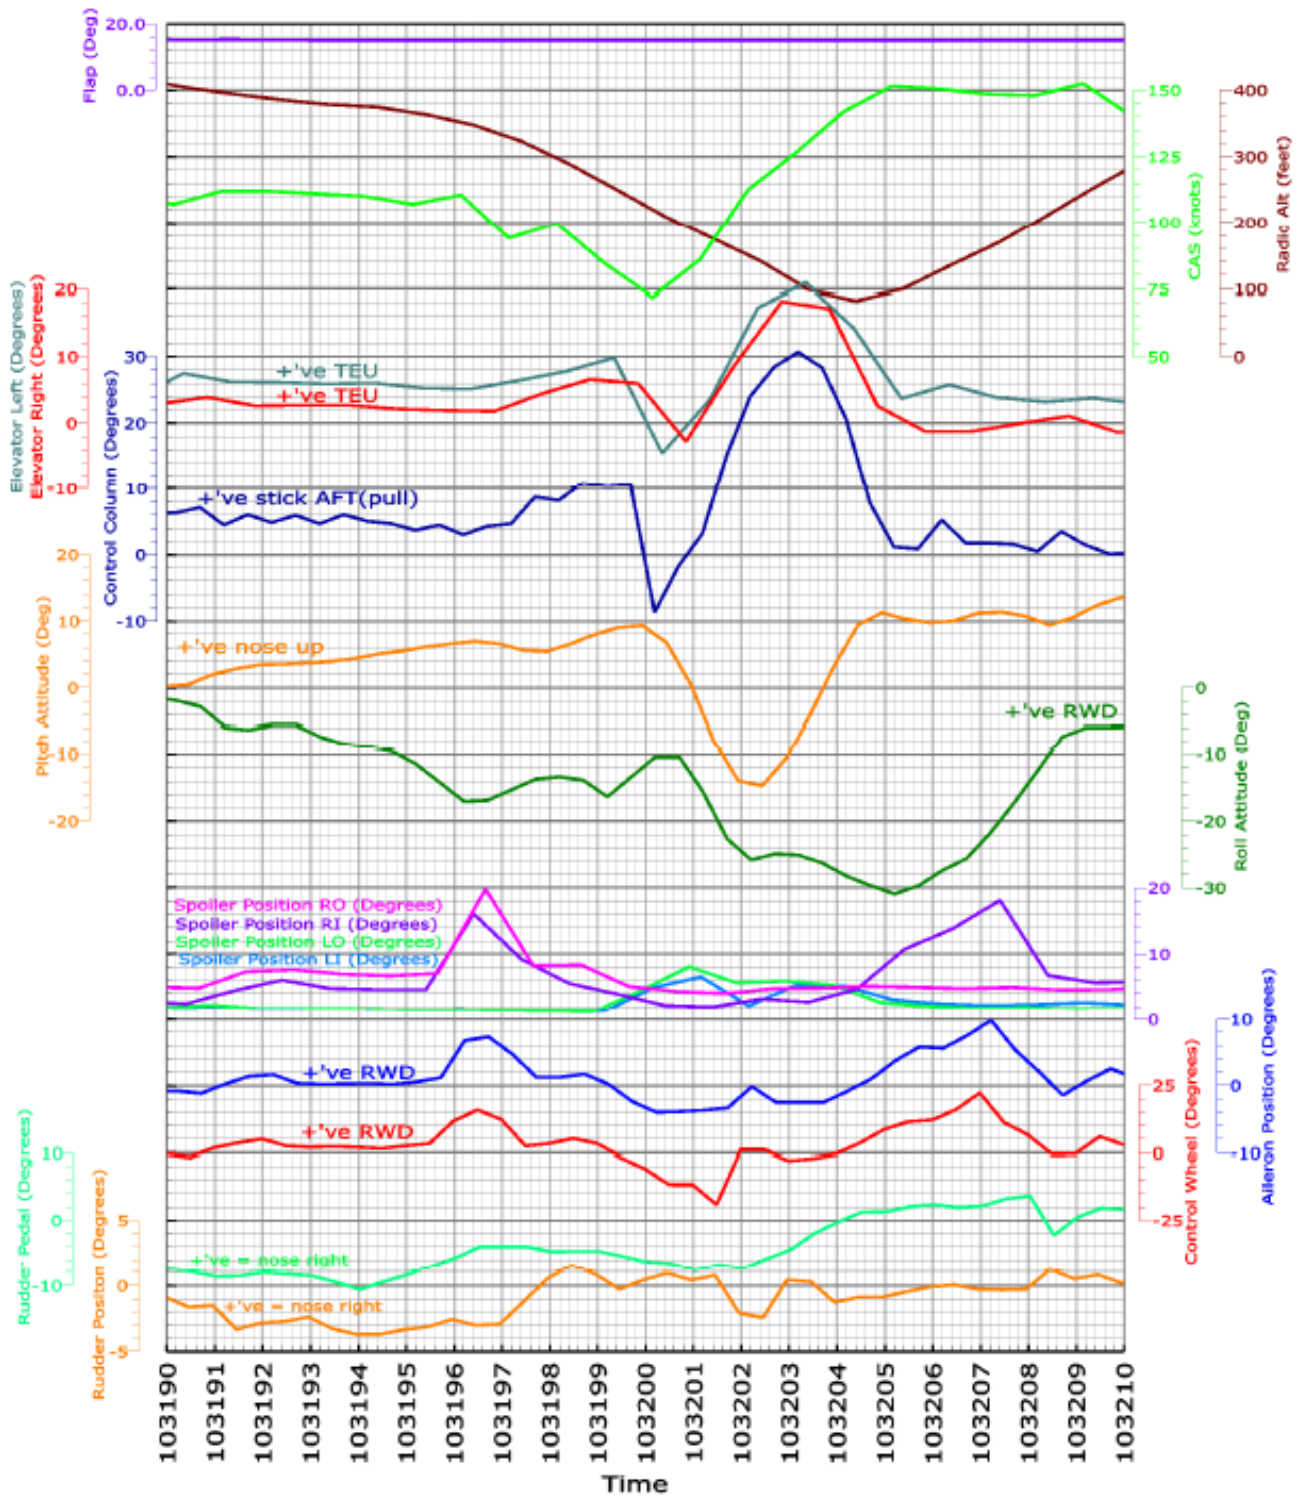
Figur 9: FDR-parametre relatert til flygestilling og flygekontrollposisjoner i samme 20 sekundsperiode som figur 8. Kilde: Bombardier

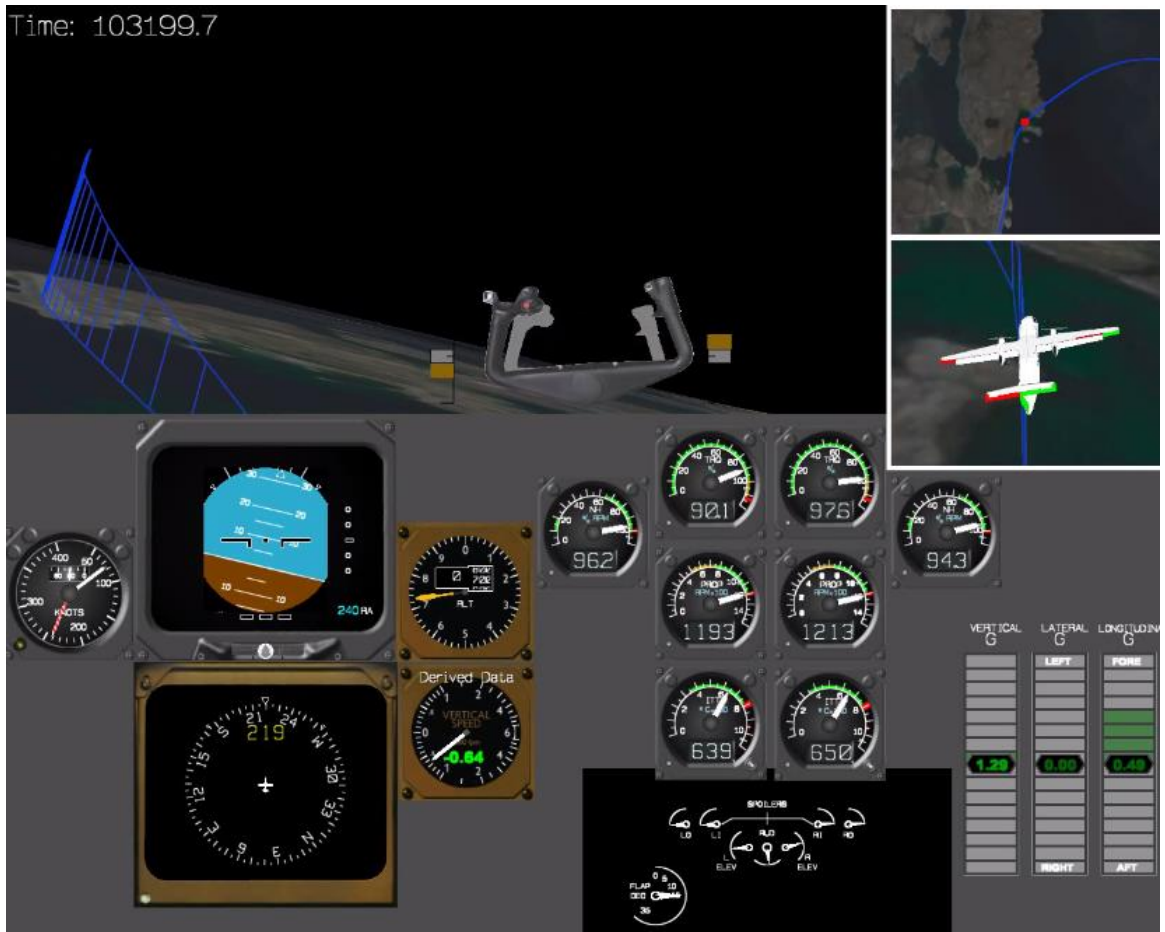
Figur 10: Stillbilde fra animasjon av hendelsen med LN-WIU som viser situasjonen idet motor-kraften nærmer seg «Full power», like før stikka føres markant forover. Merk: Animasjonen er basert på data fra FDR. Omgivelser, sikt og vindforhold er ikke representative for den aktuelle hendelsen, og indikasjonene på høydemåler og stigefartsmåler samsvarer ikke med det som ble vist i cockpit. Skjermdump: SHT

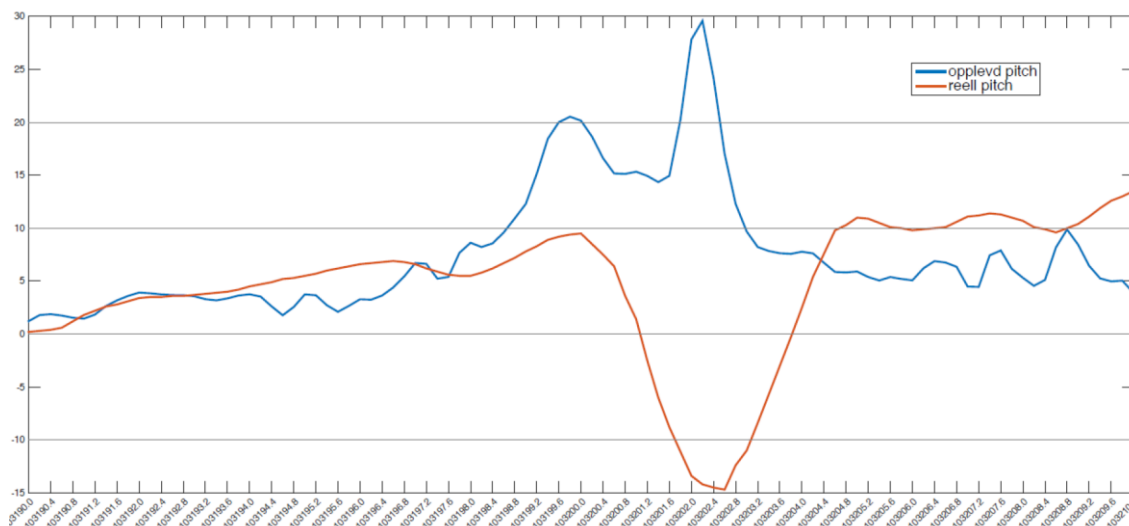
FMI har funnet at kreftene som kan skape en somatogravisk illusjon var til stede i den kritiske fasen av innflygingen til Svolvær i det aktuelle tidsrom. Følgende figur illustrerer resultatet av beregningene som FMI foretok basert på FDR-data fra LN-WIU under hendelsen:

Figur 12: Glidende gjennomsnitt (Fourier-kurve): reell pitch (nesestilling) versus opplevd pitch (resultantkraften) i grader avvik fra horisonten (0). Kilde: FMI

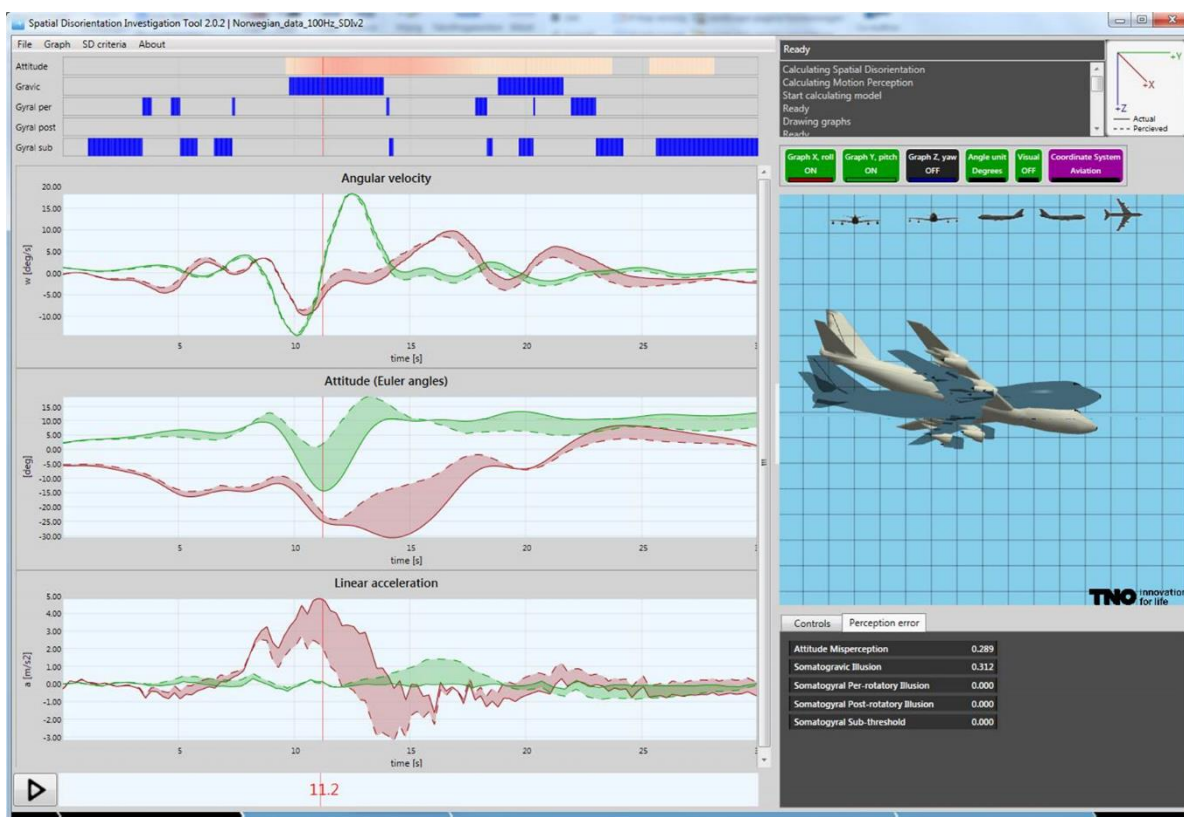
Figuren under er et øyeblikksbilde fra SDiT. Avspillingen er satt til pause der nesepartiet på flyet var på det laveste. Loddrett rød linje angir Tid 11.2, som tilsvarer FDR Time ca. 103202 i figur 8. I denne situasjonen vises et avvik på ca. 17 grader mellom reell og opplevd pitch:

Figur 13: Skjerm bilde fra SDiT. Bildet viser bla. avvik mellom reell og opplevd pitch på LN-WIU på tidspunktet der illusjonskreftene var størst (avstand mellom heltrukket og stiplet linje på grønn graf i midtre del av bildet ca. ved FDR Time 103202). Rød graf viser roll. Se vedlegg G for mer inngående beskrivelser av hva figuren viser. Kilde: TNO

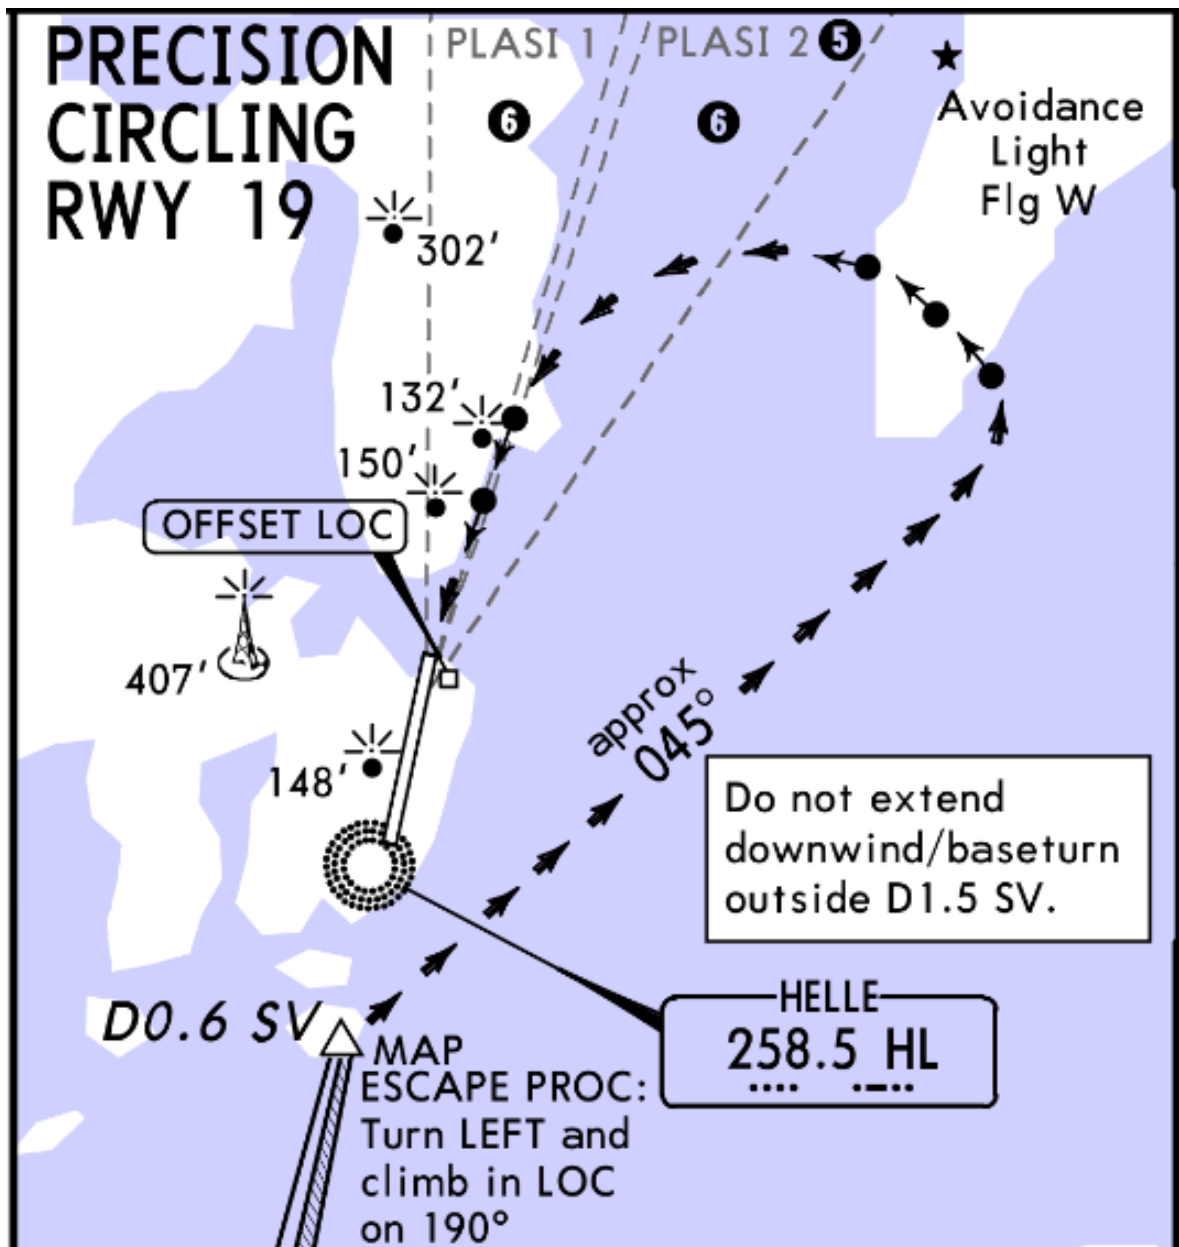
Figur 15: Widerøes sirklingsløype i Svolvær datert 20. februar 2015. Merk sirklingslys på land i nordøst og dobbel PLASI. Kilde: Widerøe
