RAPPORT OM LUFTFARTSULYKKE PÅ REINSVOLL FLYPLASS 2. OKTOBER 2015 MED AMERICAN CHAMPION AIRCRAFT CORP. 8KCAB, LN-LCU

Avgitt dato: 23.11.2016
SL Rapport: 2016/12

Luftfartsulykke, flyets høyre understellslegg knakk under landing

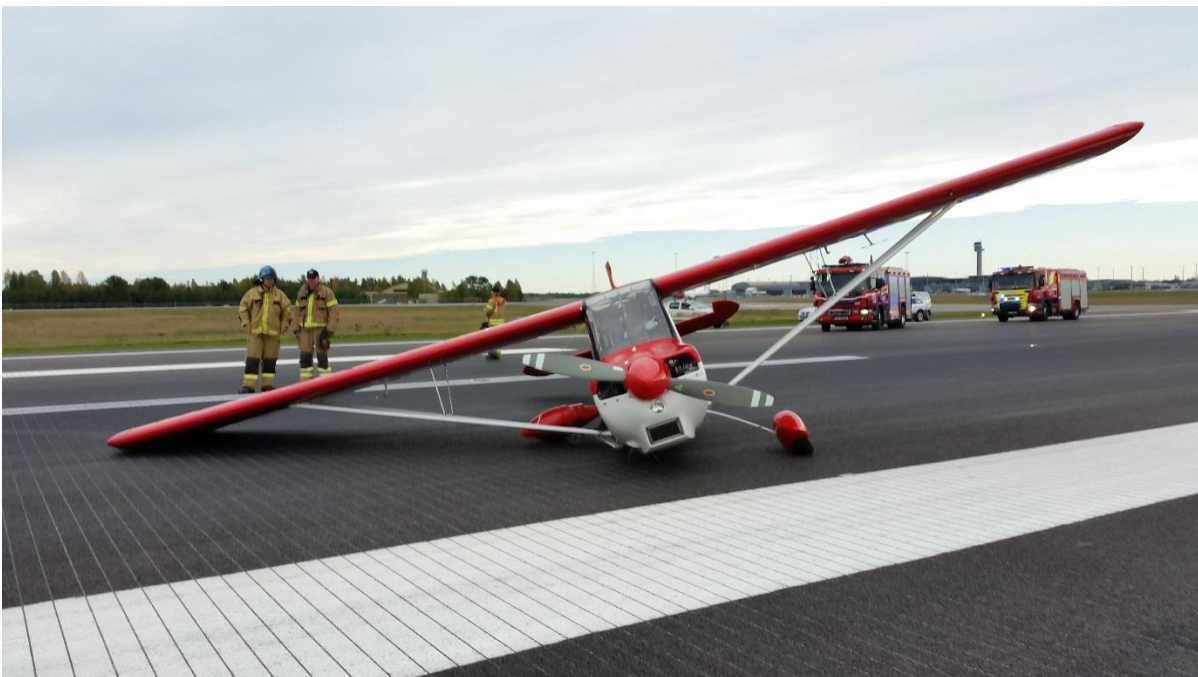
For å ta høyde for dreining mot høyre når høyre vingetipp tok ned i rullebanen, valgte fartøysjefen å lande et stykke innpå rullebanen, til venstre for senterlinjen. Setting ble gjennomført på halehjul og venstre hovedhjul. Fartøysjefen holdt høyre vinge oppe så lenge som mulig. Da høyre vinge rolig tok bakken, bremsset han på venstre hjul. Flyet vred seg ca. 120 grader mot høyre i forhold til landingsretningen og ble liggende i ro ca. midt på banen.

Figur 1: LN-LCU, etter landing på rullebane 19R Oslo lufthavn Gardermoen, med knekt høyre understellslegg. Foto: Oslo lufthavn Gardermoen, Brann og redningstjenesten

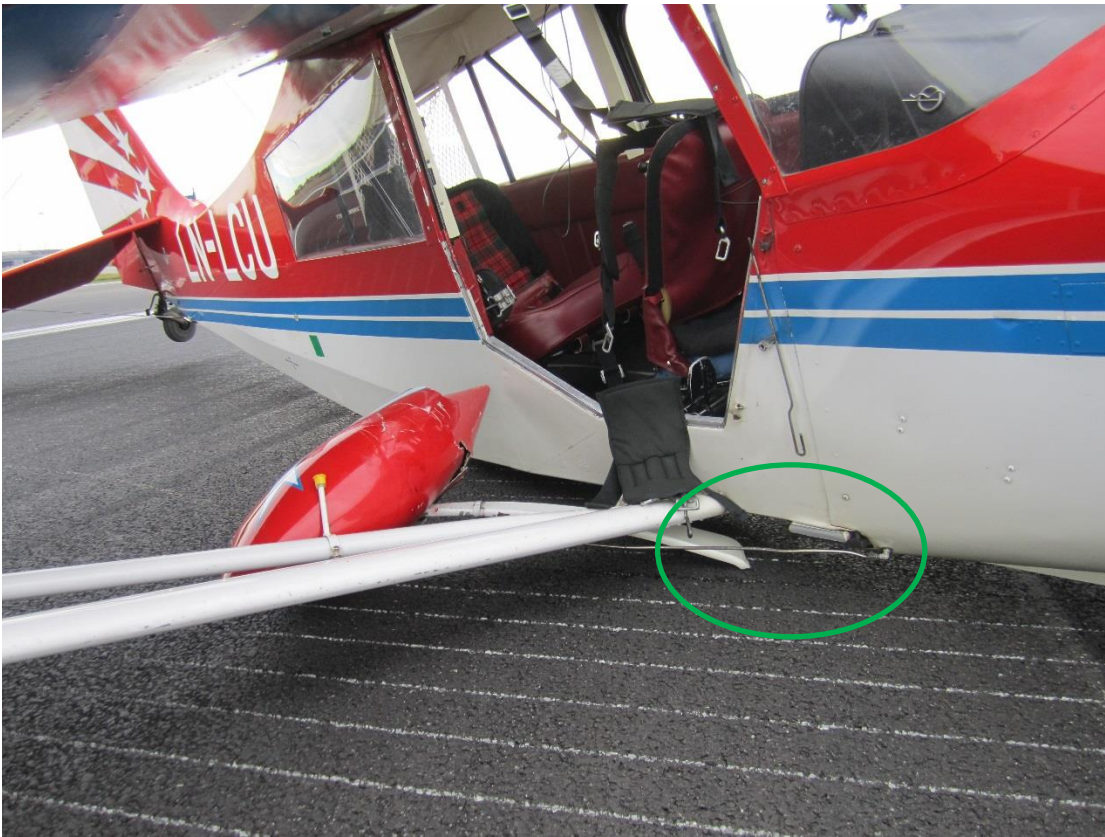
Eleven gjennomførte to avbrutte innflyginger til rullebane 16. Han landet flyet etter tredje innflyging, med korrekt setningspunkt i begynnelsen av rullebanen. Fartøysjefen skriver videre i sin rapport at et lite hopp ved første berøring med bakken ble riktig håndtert, men at et kraftig vindkast kastet flyet tilbake mot rullebanen og vred flyets lengdeakse noen grader mot høyre. Både elev og fartøysjef trakk stikka mot seg, men klarte ikke å unngå en hard landing, og hørte et voldsomt smell. De var da allerede i en go-around situasjon og fortsatte å klatre. Vel i luften kunne de konstatere at hjulleggen på høyre side var brukket og at den hang i bremserøret langs flykroppen.

Figur 2: Den knekte høyre understellsleggen, samt bremsørøret, som understellsleggen hang i under flyturen fra Reinsvoll til Gardermoen. Foto: Oslo lufthavn Gardermoen, Brann og redningstjenesten

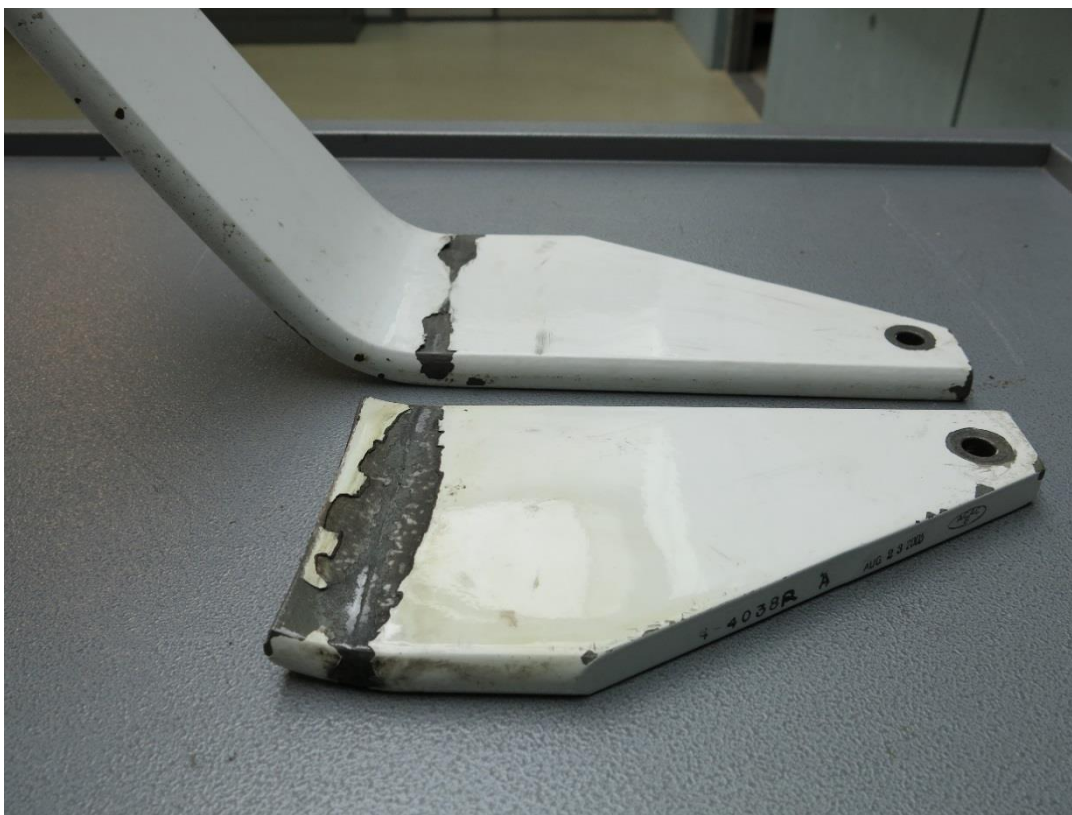
SHT ønsket også å vite om tilsvarende sprekkutvikling var under utvikling på tilsvarende komponent på motsatt siden av flyet. Visuell undersøkelse gav ingen indikasjon på sprekk. For å avklare om en sprekk kunne utvikle seg under malingsbelegget ble malingen fjernet. Komponenten ble deretter undersøkt for sprekker vha. magnetpulver uten at noe ble funnet.

Figur 3: Venstre og høyre understellslegg, der den høyre er knekt ved innfestningen til flyskroget. Foto: SHT

I løpet av 2016 ble det montert nye understellslegger av aluminium, istedenfor stål, på LN-LCU. Et slikt bytte var anbefalt av flyprodusenten, som ikke lenger leverer leggene i stål.

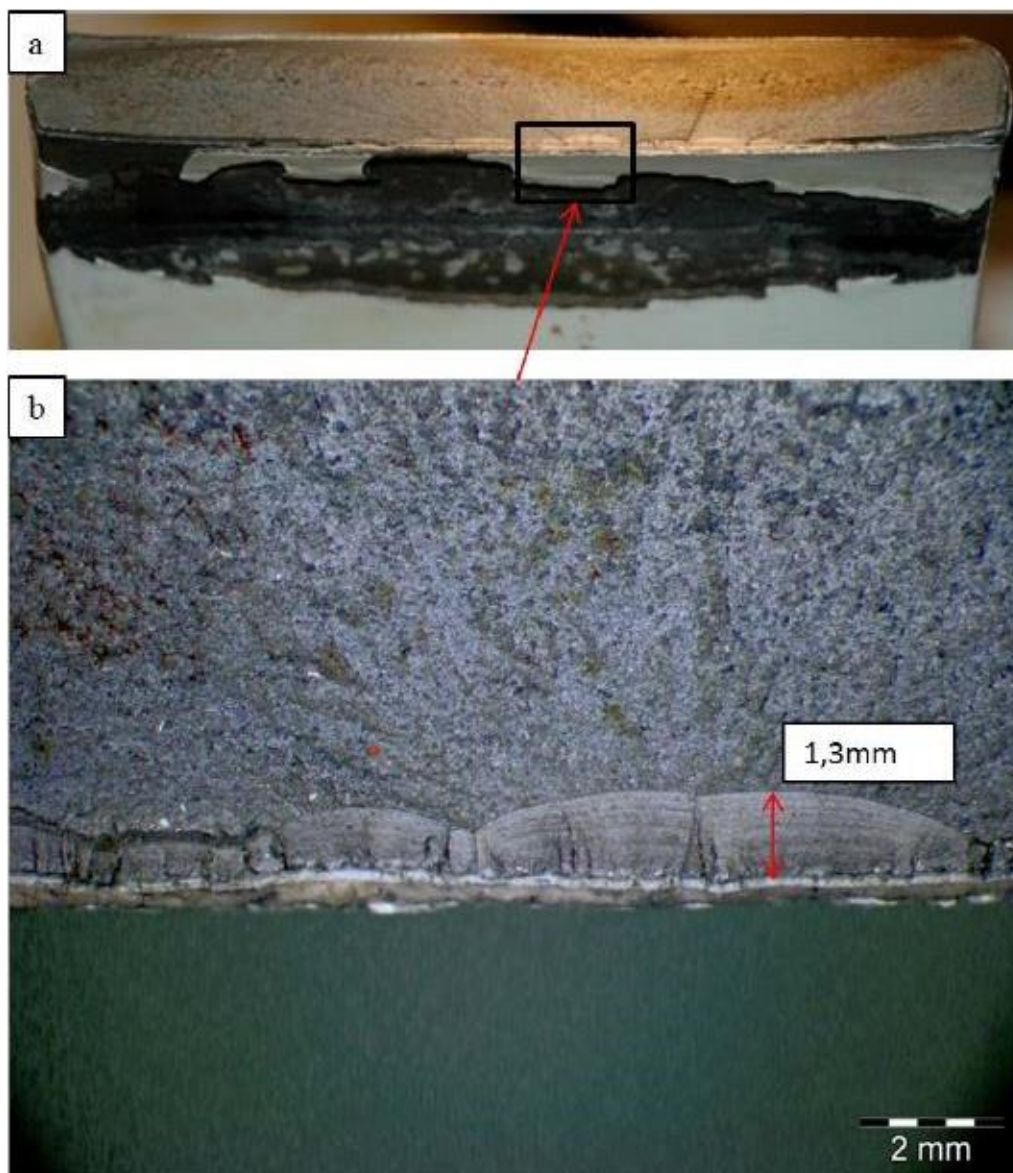
Forsvarets laboratorietjeneste skriver i sin tekniske rapport at deres undersøkelse av bruddskaden i stereo lysmikroskop avdekket en rekke initieringer av utmattingsprekker fra overflaten med en dybde i størrelsesorden 1,3 mm. Det konkluderes med at den observerte bruddskaden for høyre understellslegg har oppstått fra en rekke utmattingsprekker initiert fra overflaten til komponenten.

Figur 4: a) Oversiktsbilde av bruddflaten. b) Bilde i stereo lysmikroskop av utmattingssprekker initiert fra overflaten, dybden målt til 1,3 mm. Foto: Forsvarets laboratorietjeneste, Kjemi- og materiallaboratoriet

Havarikommisjonen har verifisert vedlikeholdspapirene for LN-LCU, og funnet at den visuelle sjekken av understell var dokumentert i henhold til servicemanualen. Ytterligere tester, som f.eks. bruk av «Non-Destructive Testing» er ikke et krav, og heller ikke vanlig. Understellsleggen, av stål, er grunnet, og deretter malt. En visuell sjekk av overflaten kan, med mindre malingen sprekker opp, følgelig ikke avdekke annet enn overflatetilstand.

Det var kjent at det var tidvis sterk turbulens i området rundt Reinsvoll den dagen. Det var også kjent at sterk sidevind kunne medføre utfordringer ved landing på rullebane 16 på Reinsvoll flyplass. Havarikommisjonens vurdering er at både det aktuelle flyet og flygernes ferdigheter normalt sett ville ha behersket forholdene. At høyre understellslegg brakk under belastningen ved den harde landingen kom som en følge av latente svakheter i den høyre understellsleggen, i form av utmattingssprekker i stålet. SHT har grunn til å tro at disse sprekene, og dermed den latente svekkelsen, ikke enkelt lot seg oppdage ved den gjennomførte visuelle inspeksjonen.
