SL 2017/02

RAPPORT OM LUFTFARTSLYKKE I LAVANGEN, TROMS FYLKE 20. JULI 2016 MED AIRBUS HELICOPTERS AS 350 B3, LN-OSN

Avgitt dato: 01.02.2017
SL Rapport: 2017/02

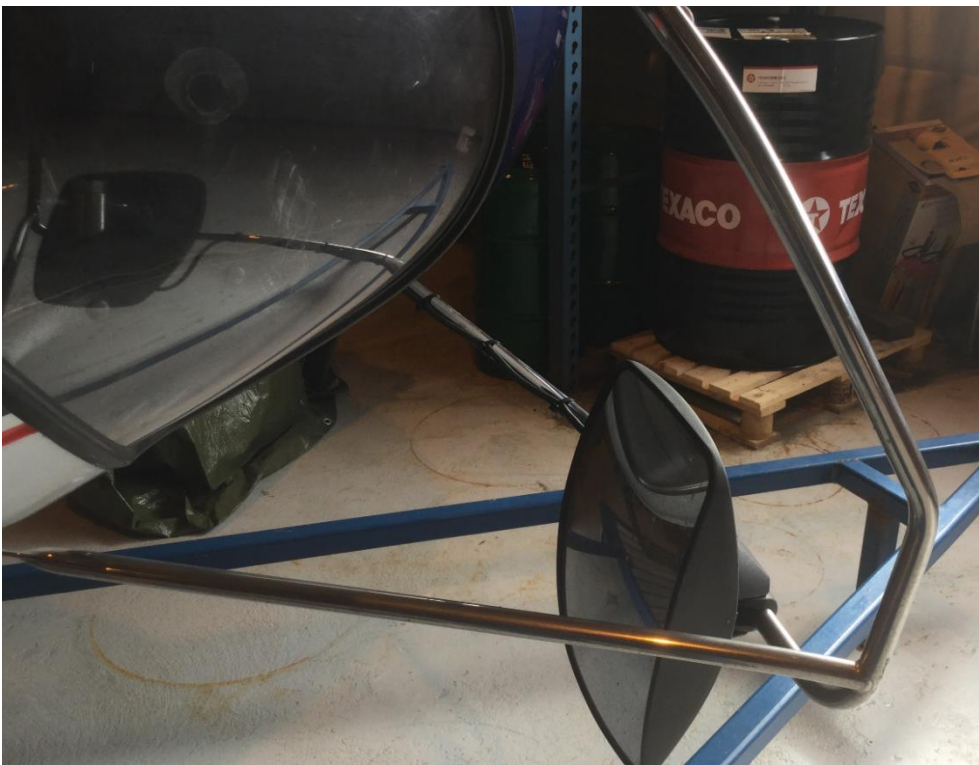
Lastemannen hadde forventet at lastekroken på longline skulle funksjonstestes slik rutinen er før avgang, men valgte å ikke kommunisere med flyger på VHF-radio fordi støyen ville vanskeliggjøre forståelsen av det som ble sagt, og fordi lastemannen trodde at helikopteret tok av for å begynne stringing. I denne fasen kunne fartøysjefen også ha oppdaget at longline var festet til helikopterets lastekrok hvis han hadde sett i lastespeilet som er montert foran på helikopteret. Det er innstilt slik at en kan se undersiden av helikopteret fra posisjonen hvor fartøysjefen sitter, se figur 3.

Figur 3: Lastespeil. Foto: SHT

Dette oppfatningen kan også ha vært en medvirkende faktor for fartøysjefens beslutning om avgang kun basert på klarsignal fra avstigende passasjerer. Den samme opplevelsen av liten risiko kan ha medført at fartøysjefen ikke kontrollerte i sitt lastespeil om noe var festet til helikopterets lastekrok.

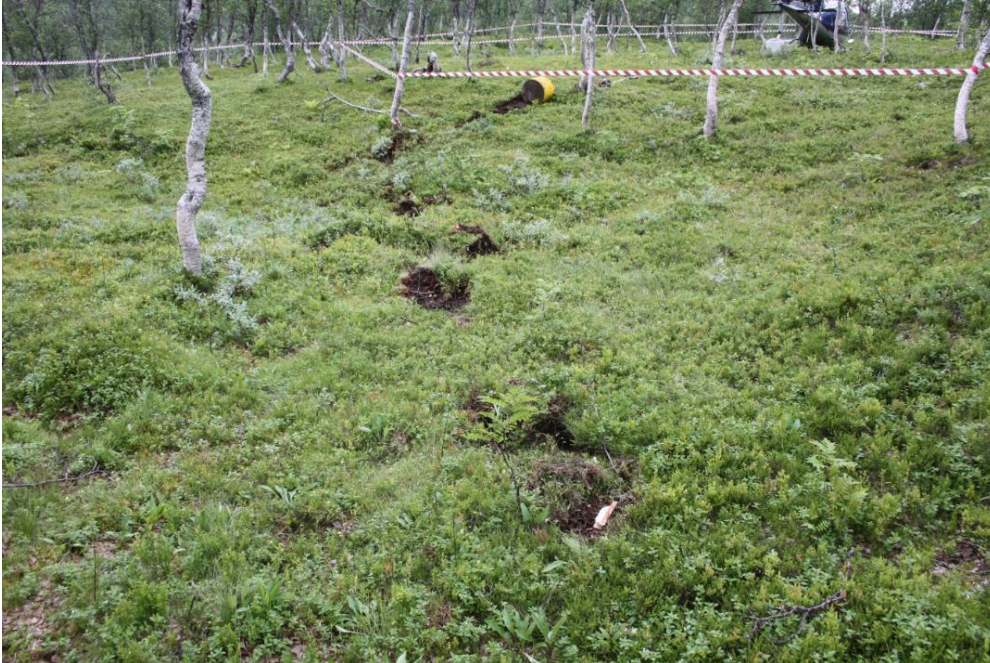
Det som skjedde, var at longline strammet seg, og loddet skapte rykk i helikopteret. Spor i terrenget viste at loddet ble slept langs bakken, og hengte seg opp i ujevnheter og trær, se figur 4.

Figur 4: Spor etter lodd i terrenget. Foto: Politiet
