# RAPPORT

SL 2017/04

## RAPPORT OM LUFTFARTSULYKKE PÅ NAMNÅ, GRUE KOMMUNE I HEDMARK, 15. JULI 2016, MED ALLSTAR PZL GLIDER SZD-55-1, LN-GAZ

Avgitt dato: 27.03.2017  
SL Rapport: 2017/04

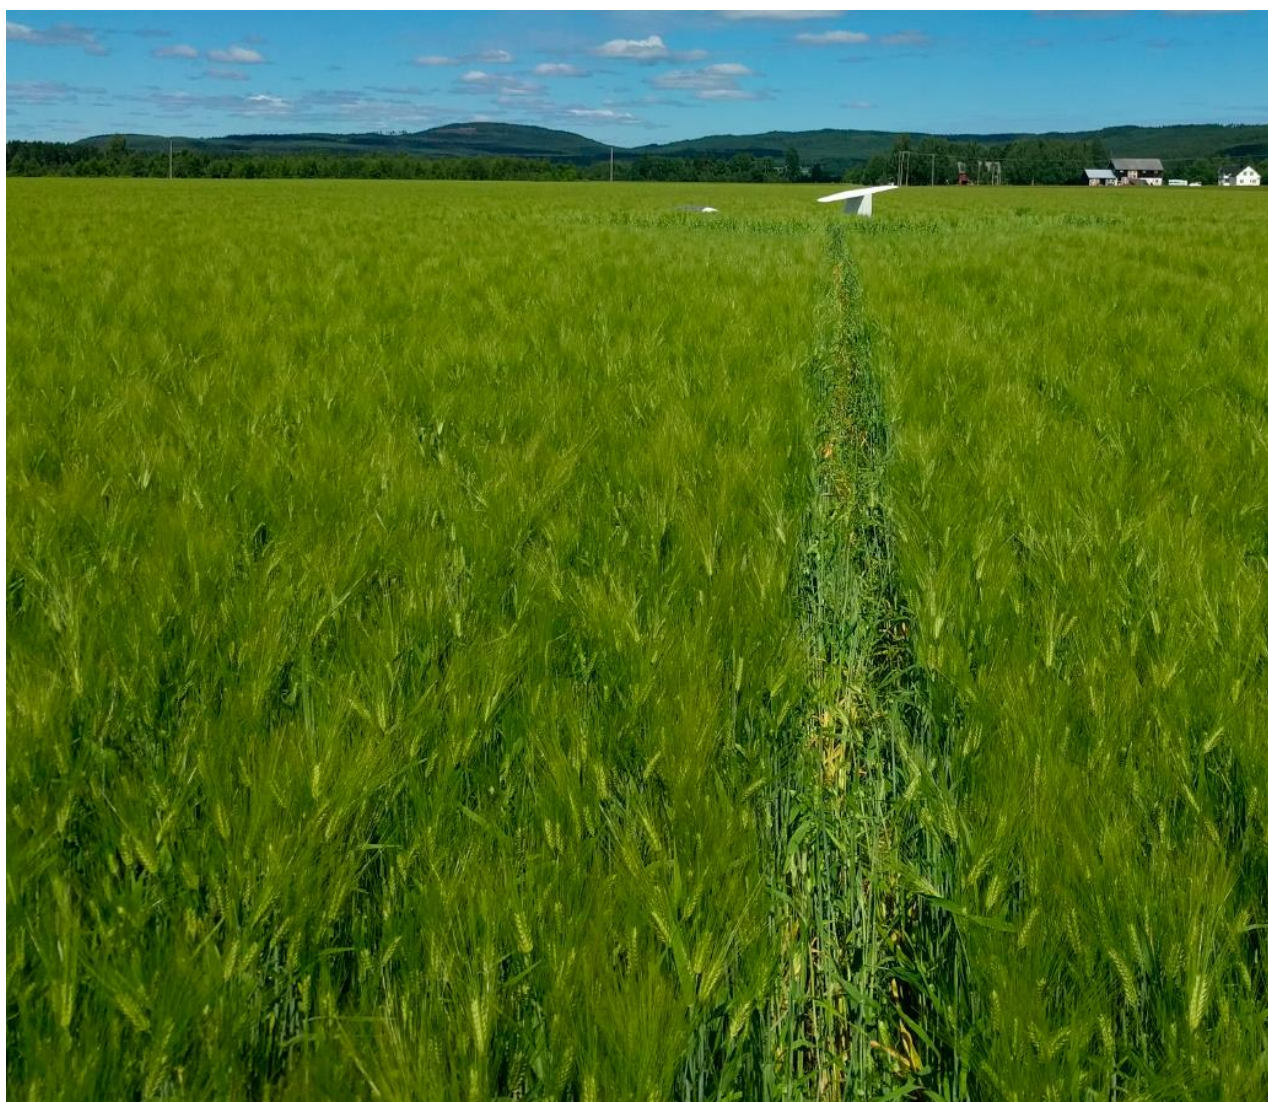
På finalen oppdaget han at kornet var høyere enn han først hadde antatt. Kornhøyden var om lag 50 cm. Landingen ble foretatt uten luftbrems og med forholdsvis høy nese. Under utflatingen laget halen til LN-GAZ et om lag 25 meter langt spor i kornet (se figur 1). I landingen brakk høyre vinge inne ved vingeroten. Fartøysjefen ble ikke skadet.

Figur 1: Spor i kornet etter halen til LN-GAZ. Foto: NLF

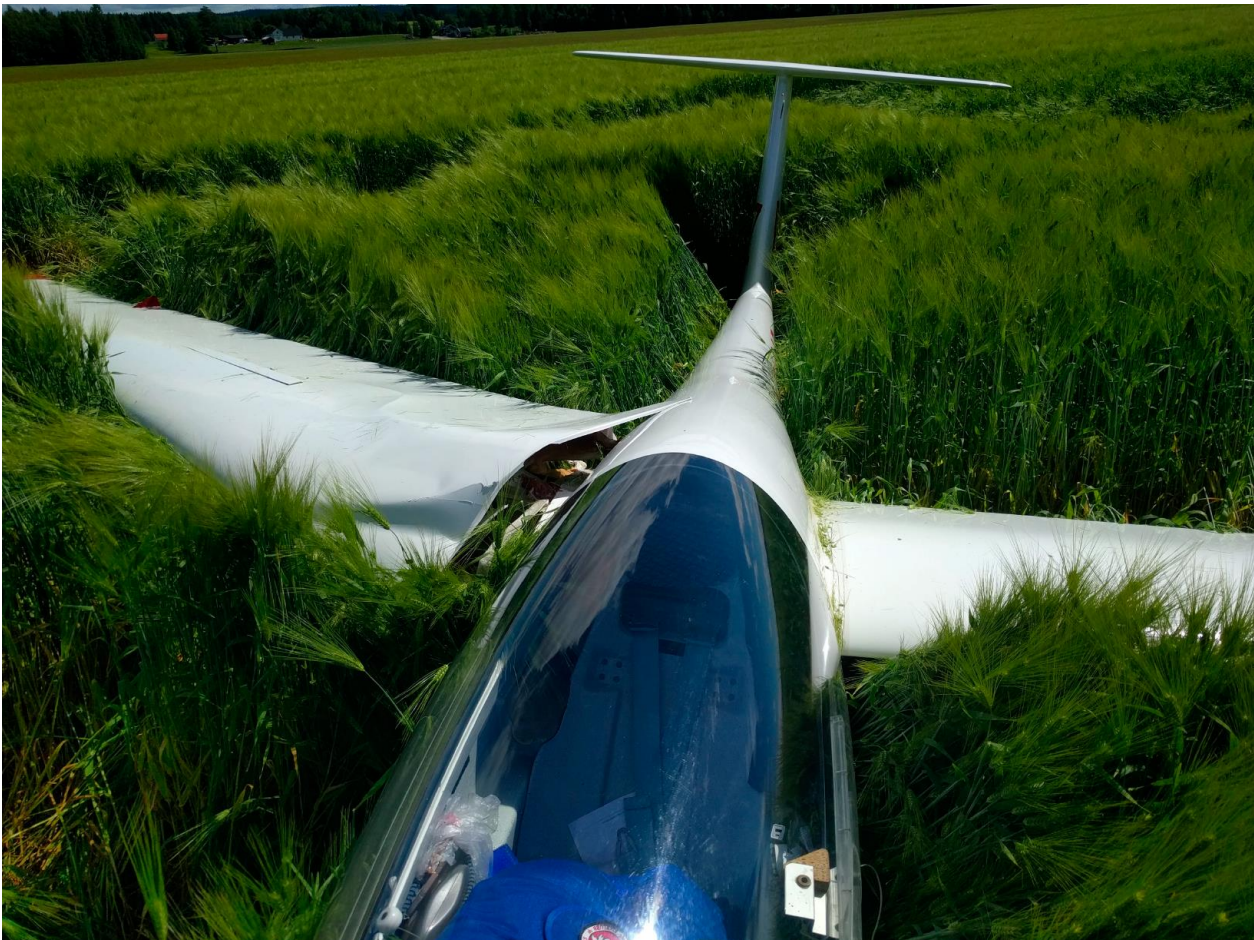
*Figur 2: Høyre ving ble brukket bakover i landingen. Foto: NLF*

Basert på de tekniske undersøkelsene som har vært gjort, finner SHT at høyre vingepå LN-GAZ sviktet som en følge av belastningene ved landing i en åker med høyt korn, og at det trolig ikke eksisterte unormale svekkelser i vingestrukturen på forhånd.

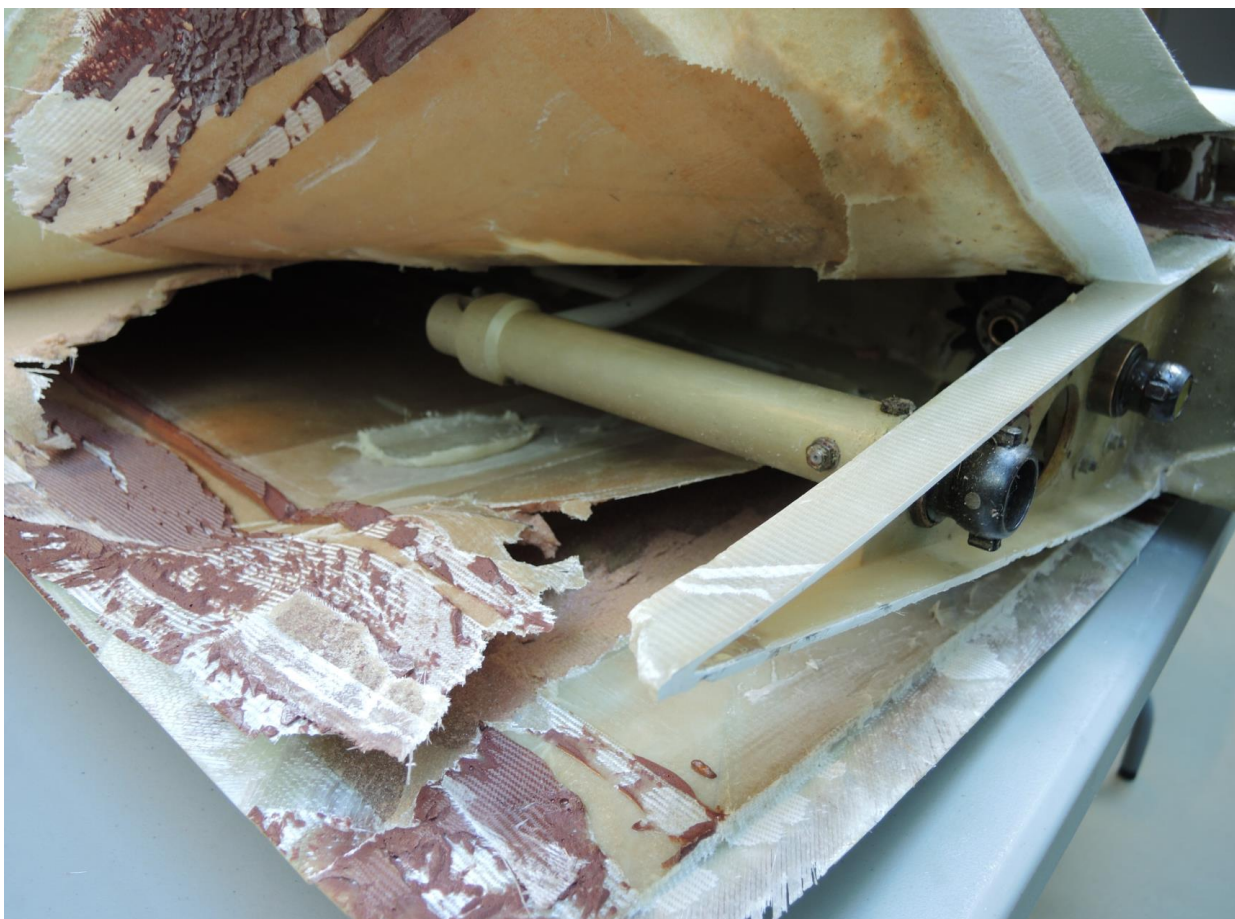
SHT brakte flyet til Lillestrøm for nærmere undersøkelser. Bortsett fra høyre ving, var det ikke større synlige skader på LN-GAZ. Skadene på høyre ving var store. I tillegg til omfattende delamineringer i strukturen fra vingeroten og om lag 70 – 80 cm utover (se figur 3), var vingebjelken knekt på to steder (se figur 4). Vingebjelkens endestykke hadde også sprekker og delamineringer (se figur 5).

Figur 3: Eksempel på delamineringer i vingeroten. Foto: SHT

*Vid besiktning i SHT:s lokal i Lilleström kunde jag inte upptäcker något ovanligt i strukturen av den skadade högervingen till segelflygplan SZD 55 LN-GAZ. Det fanns ingen tecken på tidigare reparationer eller skador. Pga det våldsamma momentet av utevingen så kunde limningen av skalet vid rotsprygeln och vingbalken inte fungera och delaminering i stor omfattning blir ett faktum.*

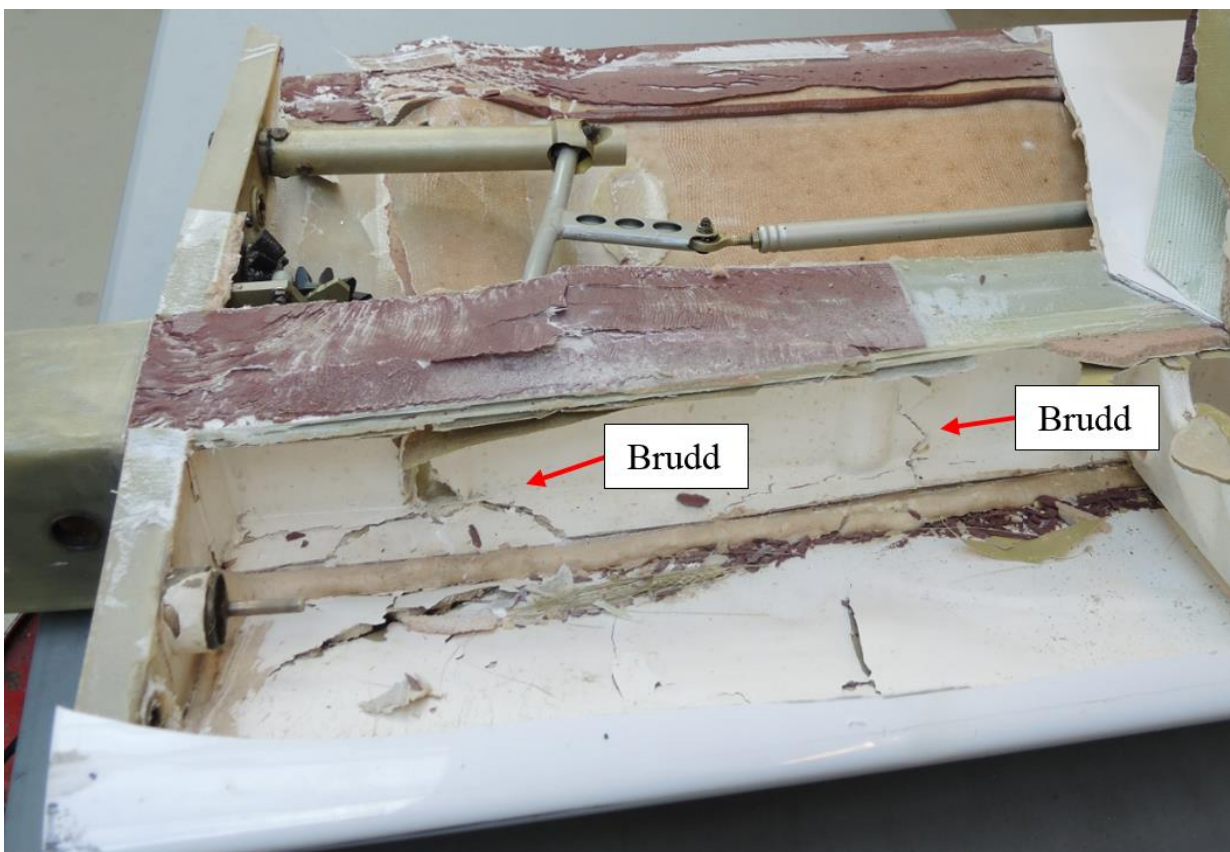
Figur 4: Bruddene i vingebjelken (merket med røde piler). Foto: SHT

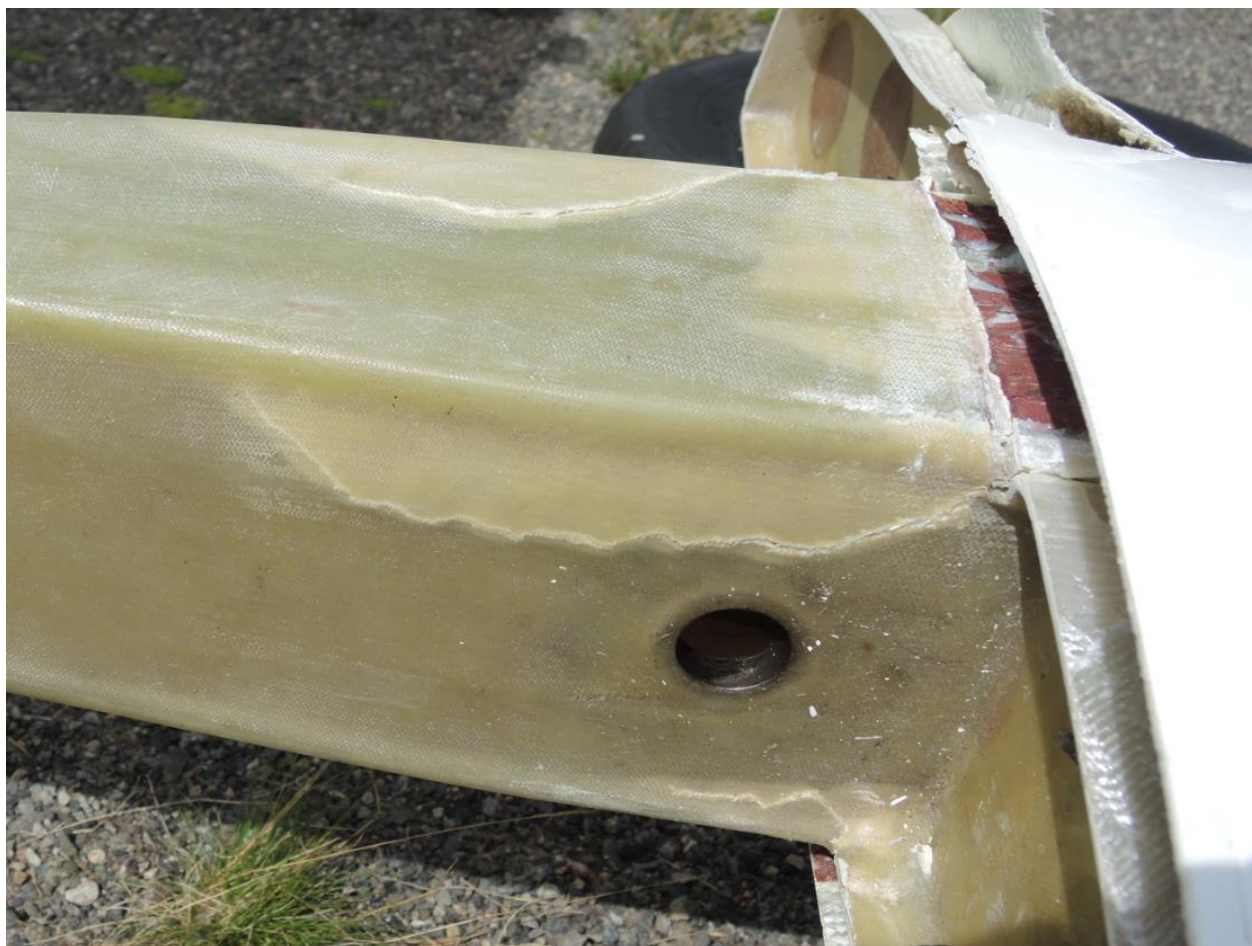
Figur 5: Sprekker og delamineringer i vingebjelkens endestykke. Foto: SHT
