SL 2017/05

RAPPORT OM ALVORLIG LUFTFARTSHENDELSE PÅ BERGEN LUFTHAVN FLESLAND 31. AUGUST 2015 MED PIPER PA-28-161, LN-BGQ

Avgitt dato: 18.04.2017
SL Rapport: 2017/05

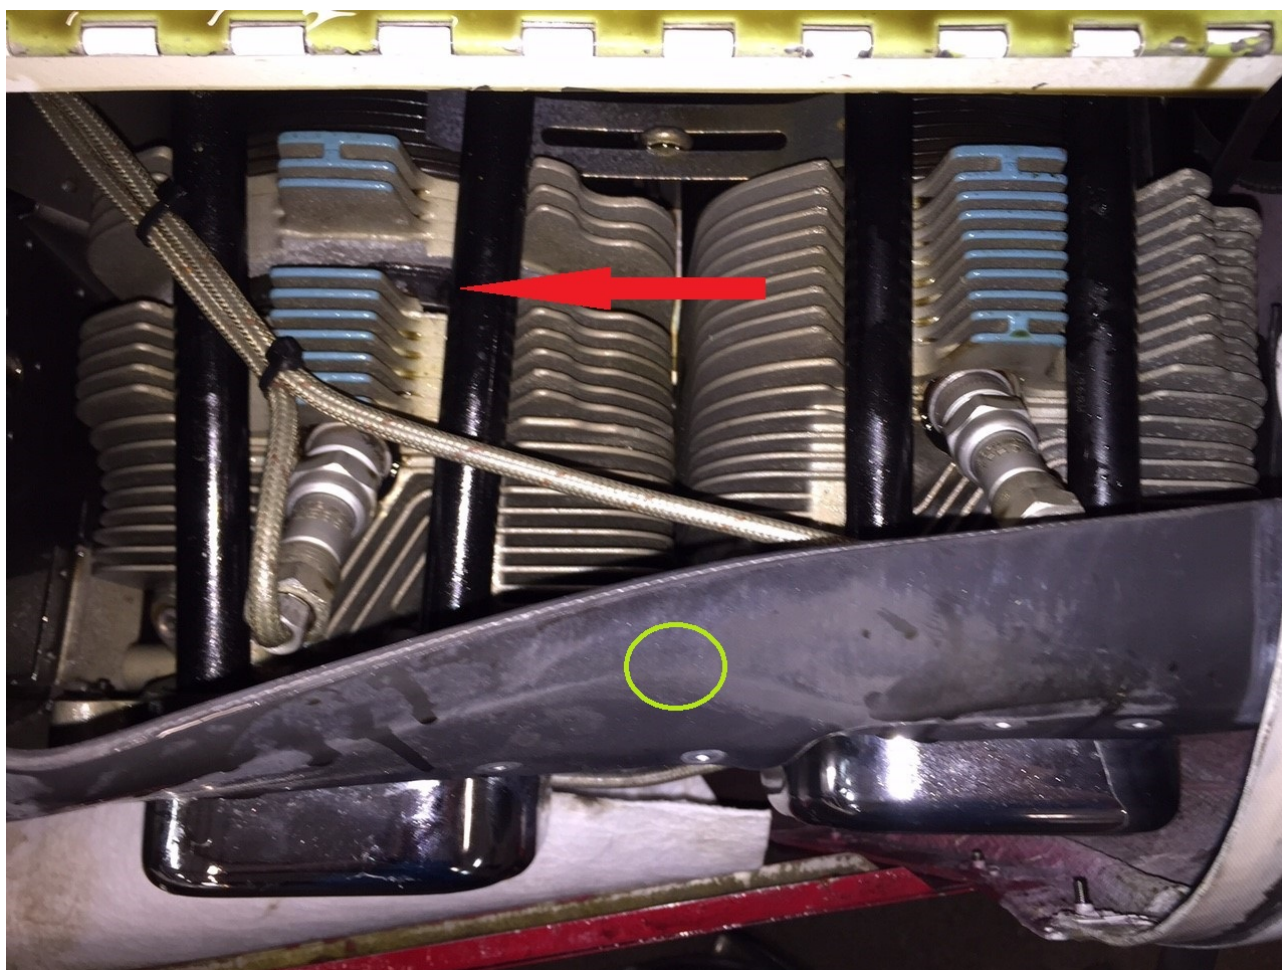
Det ble tidlig klart at motorproblemet skyldtes at sylindertoppen på sylinder nr. 3 hadde delt seg og løsnet helt. Sylinder nr. 3 ble følgelig avmontert og sendt til Havarikommisjonen for nærmere undersøkelser.

Figur 1: Sprekken i sylinder nr. 3 før sylinderen ble avmontert. En skrue var kilt fast mellom sylindertoppene i området under den sorte pakningen, indikert med grønn sirkel. Foto: Privat

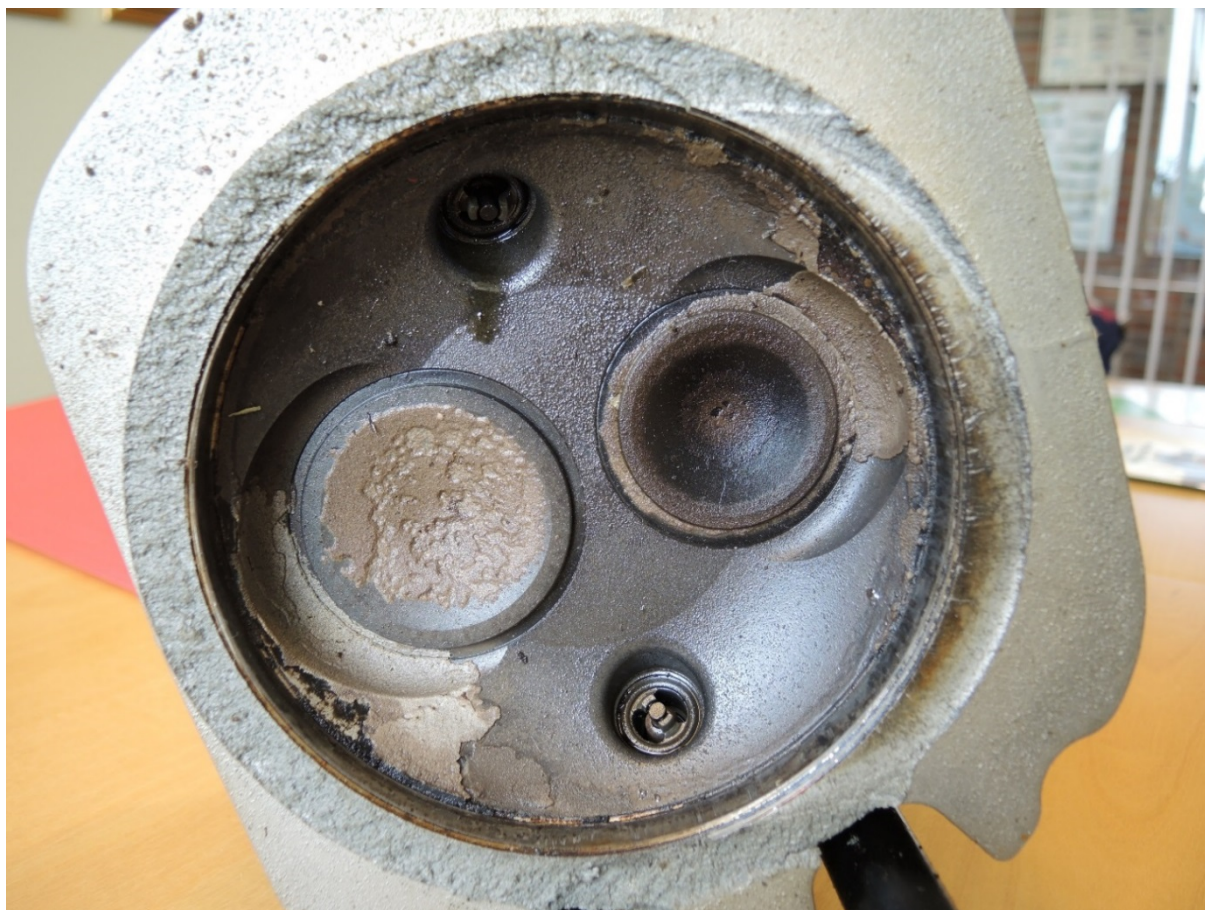
Figur 2: Sprekken etter at sylindertoppen ble tatt av. Sprekken startet til høyre i bildet. Soffarge i høyre del av bruddflaten viser at sprekken har vært åpen i dette området en stund. Foto: SHT

Sylindertoppen ble sendt til Forsvarets Laboratorier på Kjeller (FLO/VEDL/FOLAT) for nærmere undersøkelser. Det ble da konstatert at bruddet skyldtes utmatting. Det var ikke mulig å finne åpenbare feil ved materialet eller en årsak til at utmattingen startet.

Sot i bruddflatene sannsynliggjør at en åpen sprekk har eksistert over en periode på noen flytimer. Denne sprekken har imidlertid vært så liten at bare en grundig inspeksjon rett før hendelsen kunne ha avslørt feilen.

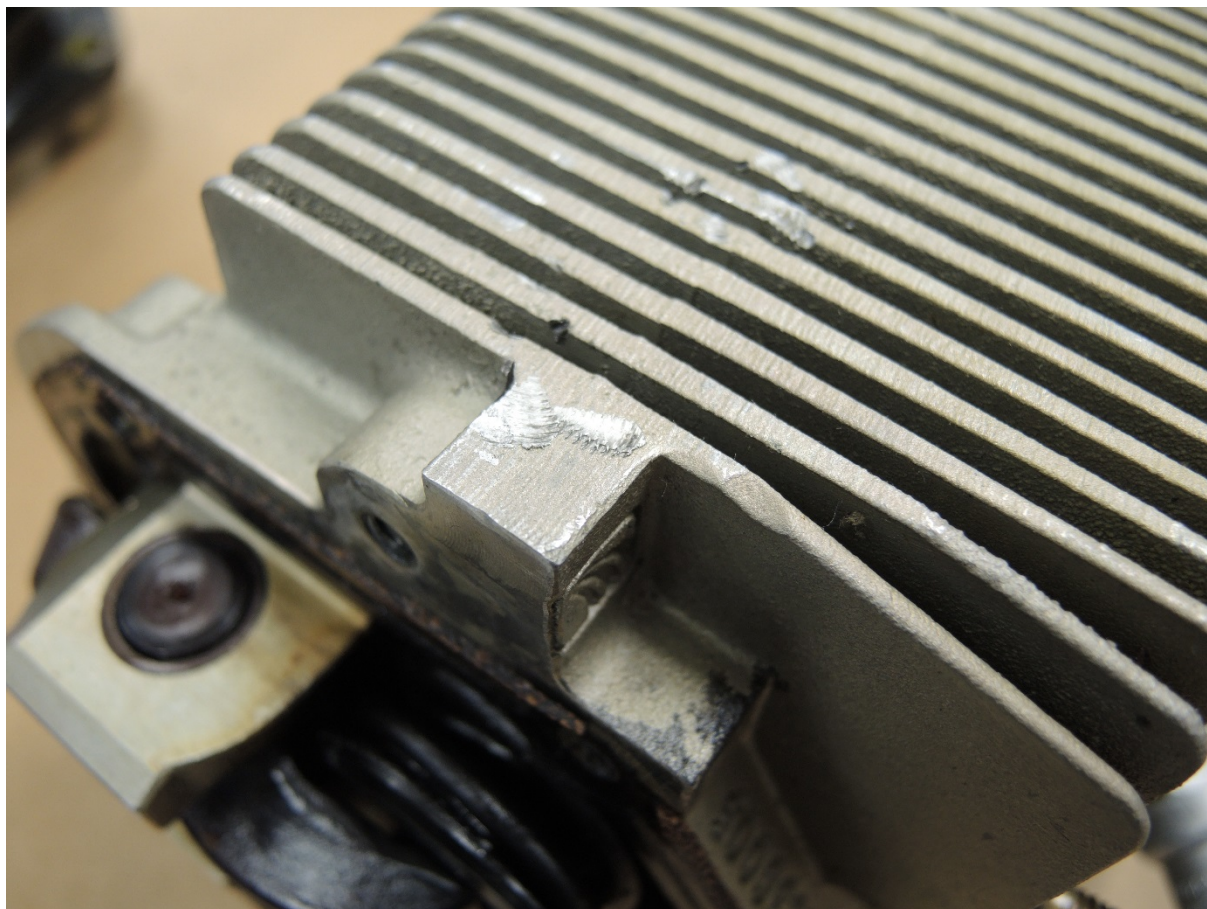
I forbindelse med undersøkelsen i USA ble det påvist at sylindertoppen hadde inntrykninger etter en skruelignende gjenstand i området som vendte mot sylinder nr. 1 (se figur 3). En 1/4" skrue med 28

gjenger per tomme passet rett inn i avtrykket. Området hvor inntrykningen ble påvist lå på samme side som der utmattingsprekken startet.

Figur 3: Merker etter en skruelignende gjenstand på den flaten av sylindertoppen (sylinder nr. 3) som vendte mot sylinder nr. 1. Foto: SHT

Avstanden mellom sylindrene på det aktuelle stedet kan tillate at en skrue av aktuelle type kan kile seg fast. Sporene tyder på at det har ligget minst en skrue klemt i åpningen mellom sylinter 1 og 3. Temperaturendringer og arbeidssyklusen i sylindrene har ført til små relative bevegelser mellom de to sylindrene. Det er sannsynlig at disse bevegelsene har tillatt skruen å kile seg inn mellom sylindrene og at den deretter har blitt presset inn i sylindertoppen. Dette har trolig påført sylinderen unormale belastninger og en sideveis kraft som den over tid ikke har tålt.

Undersøkelsen har vist at en manglende skrue, som tilsynelatende kan framstå som en bagatell, potensielt kan medføre alvorlige konsekvenser. Alle som inspiserer motorer bør være klar over denne faren som selv små objekter mellom sylindrene kan medføre.

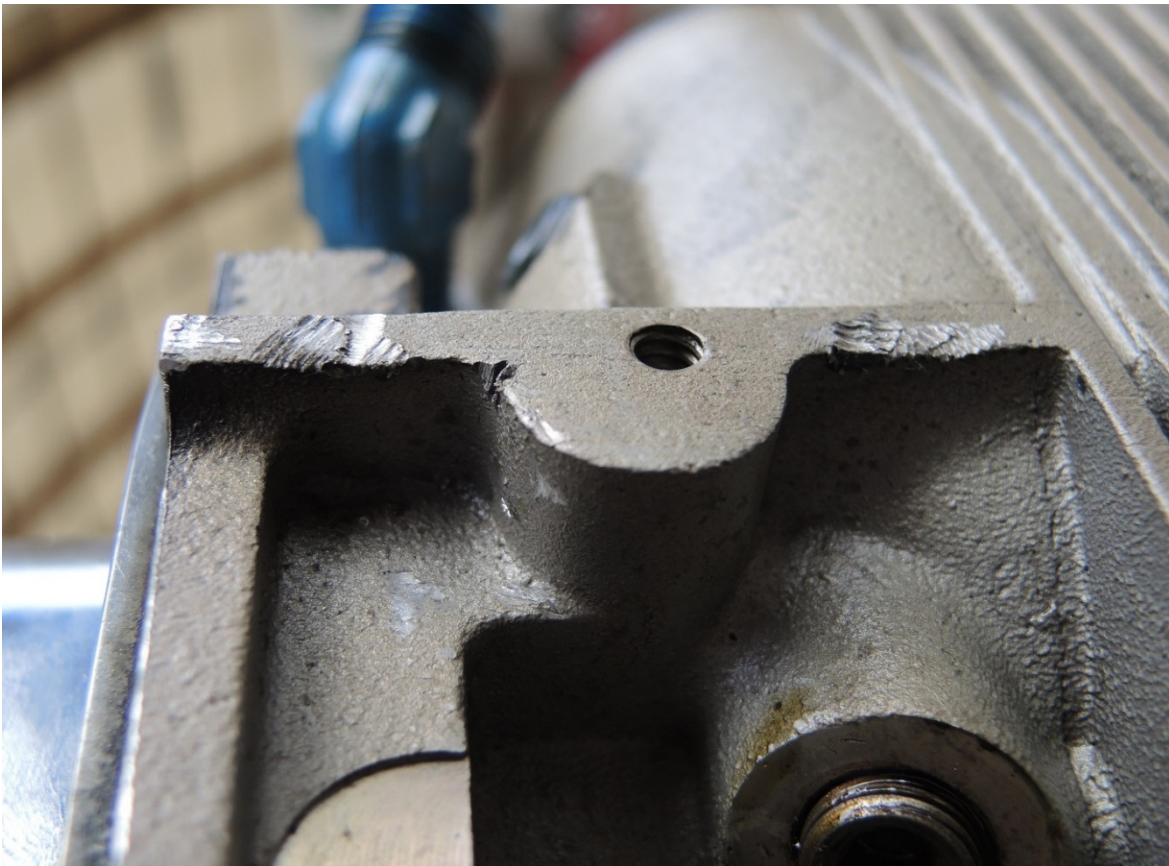
Ved nærmere undersøkelse av sylinder nr. 1 ble det funnet tilsvarende inntrykk, rett motstående inntrykkene som ble funnet på sylinder nr. 3 (se figur 4).

Figur 4: Motsvarende inntrykninger på sylinder nr. 1. Foto: SHT

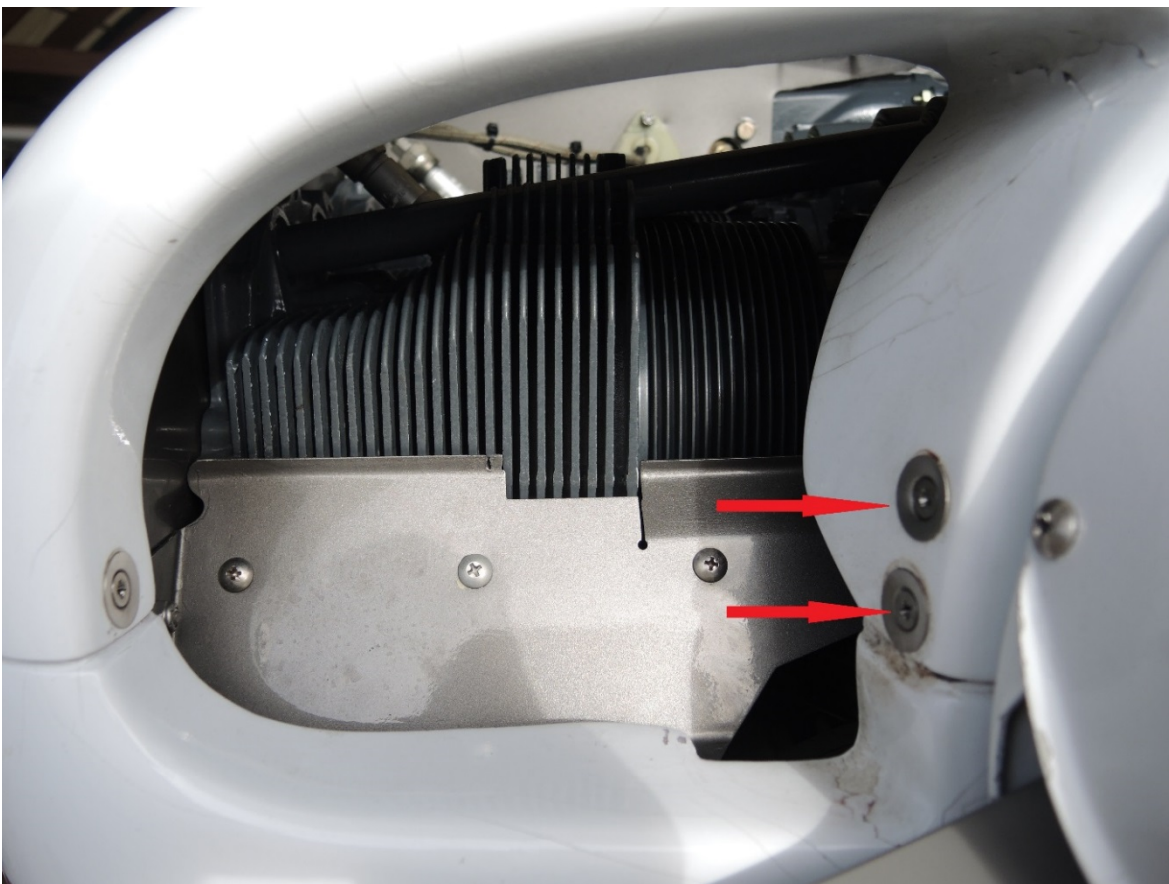
31. mai 2015, ved total flytid på 7 937 timer (141:20 flytimer før sylindertoppen løsnet), ble det anmerket «Mangler 2 skruer i cowling h/side ved viftereim». Dette ble kvittert ut samme dag og ved samme gangtid. Den ene skruen ble funnet, og den andre ble erstattet.

31. juni 2015, ved total flytid på 8 027:25 timer (50:55 flytimer før sylindertoppen løsnet) ble det på ny anmerket at det manglet en skrue fra «cowling v/prop» Det er ukjent om denne skruen ble funnet, men merknaden ble kvittert ut med «Ny skrue montert».

De aktuelle skruene hadde dimensjonen 1/4" med 28 gjenger per tomme.

Figur 5: Pilene peker på de aktuelle skruene. Foto: SHT
