Statens  
Havarikommisjon  
for Transport

SL 2017/09

## RAPPORT OM LUFTFARTSULYKKE PÅ STAVANGER LUFTHAVN, SOLA 5. JULI 2016 MED SIKORSKY S-92A, LN-OND, OPERERT AV BRISTOW NORWAY AS

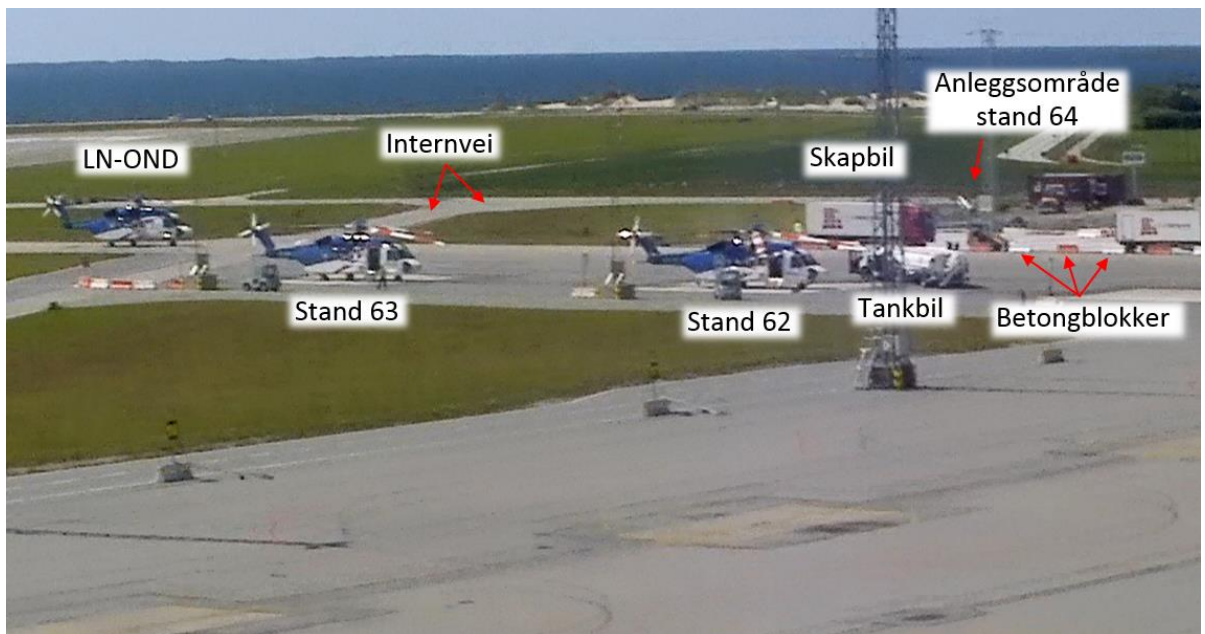
- 1.1.2.3 Da de hadde passert venteposisjon for rullebane på taksebane D var «After landing checklist» gjennomført, og begge flygerne hadde sin oppmerksomhet rettet ut av cockpit. Styrmannen fulgte hele tiden den gule taksebane-senterlinjen. De sjekket at det ikke befant seg kjøretøy i mulig konflikt på internveien som krysset deres takserute på apron 7 (se figur 1).

Figur 1: Stillbilde fra videokamera montert på mast, som viser LN-OND på vei til apron 7.  
Videokilde: Avinor AS

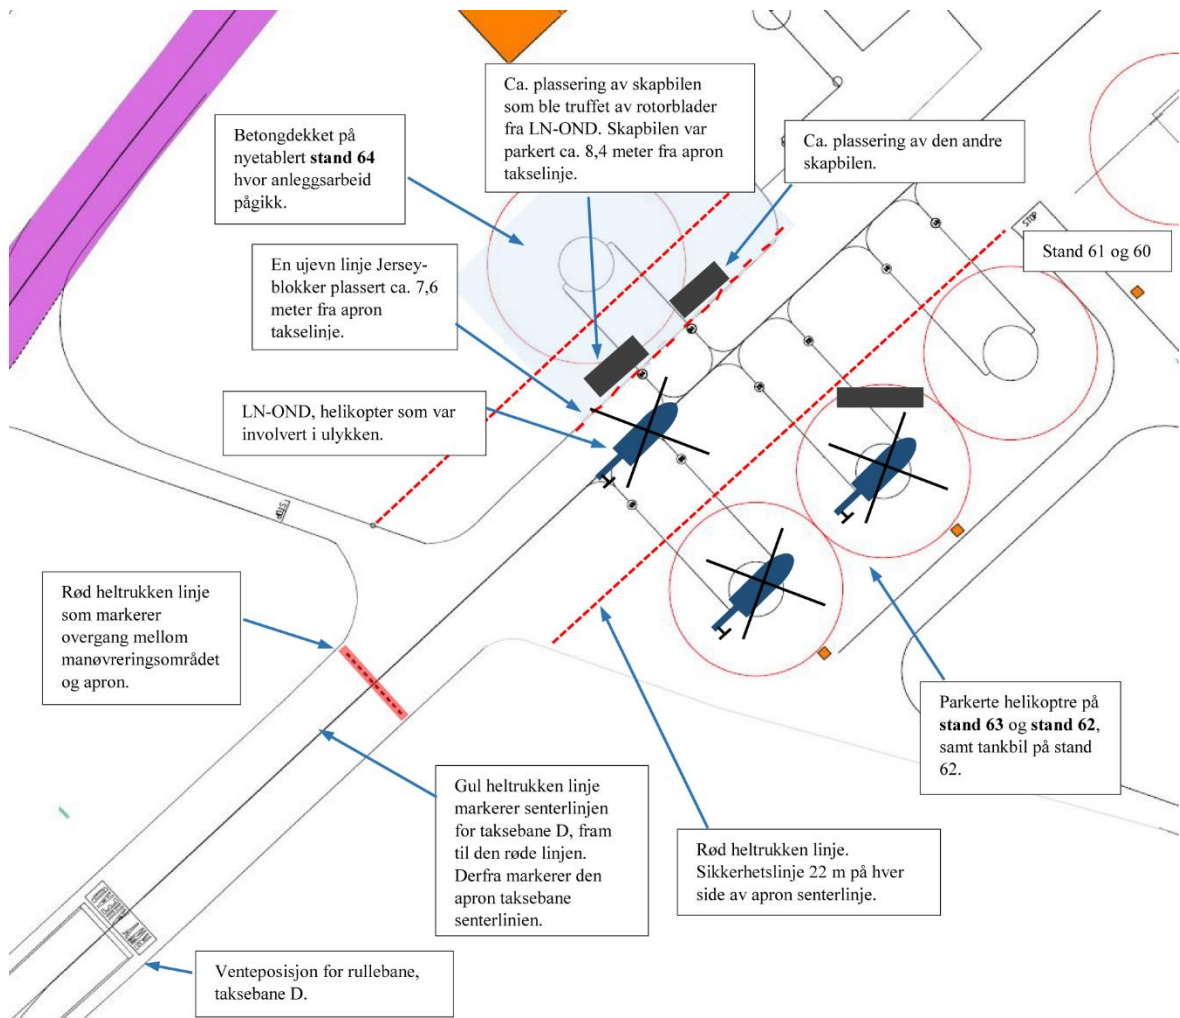
- 1.1.1.6 Arbeidslaget på fire mann hadde ankommet stand 64 ca. kl. 1030 tirsdag 5. juli. Før kl. 1500 var de ferdig med å slisse og fuge betongdekket på den nyetablerte helikopteroppstillingsplassen stand 64, og var i ferd med å avslutte arbeidet. De oppholdt seg innenfor sikkerhetsavstanden, 22 m fra apron taksebane senterlinje (se 1.10.2.2).

Figur 2: Avstanden fra apron taksebane senterlinje til skapbilen var 8,4 m. Radius for helikopterets hovedrotor er 8,6 m. Se også vedlegg C Oppstillingsplasser. Illustrasjon: SHT. Underlagskart fra Avinor (ENZV-P-602D).

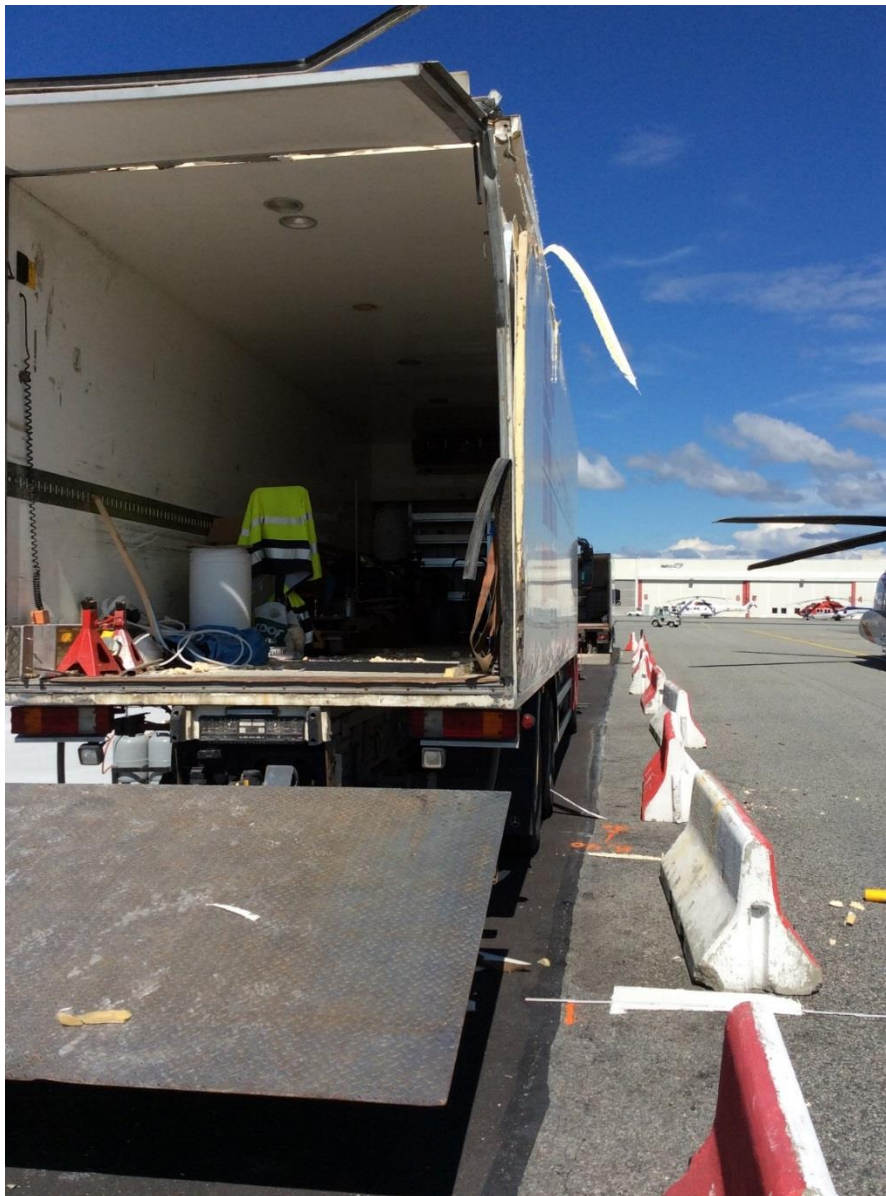
- 1.1.3.2 Rett før helikopteret passerte skapbilen svingte styrmannen allikevel litt til høyre for senterlinjen, for å være på den sikre siden. Straks etter hørte de en endring i lydbildet og fartøysjefen utbrøt «*I think we hit the truck*». Styrmannen hadde ikke hatt inntrykk av at skapbilen kunne ha vært så nær rotorbladene, og responderte med «*How could this happen*». Få sekunder etter at rotorbladene hadde truffet bakre del av skapbilen, kalte fartøysjefen ut «*Hold position*». «*Emergency shutdown*» prosedyren ble utført, og helikopteret ble stående i ro (se figur 3).

- 1.1.3.3 Da hovedrotorbladene på LN-OND traff toppen av skapbilens bakre del, og flerret opp deler av denne, befant to av arbeiderne seg i og ved skapbilen. Den ene arbeideren sto på lasterampen bak på skapbilen. Den andre befant seg i utstyrsrommet bak i skapbilen. To andre arbeidere fra Microtrenching AS befant seg ca. 20-25 m fra skapbilen.

Figur 3: Skapbilen som ble flerret opp av helikopterets hovedrotorblader. LN-OND ses parkert på apron taksebanen til høyre i bildet. De to skapbilene sto parkert etter hverandre på innsiden av en rad med røde og hvite betongblokker. Foto: Styrmann LN-OND

- 1.4.1 Bakre, høyre side av kapellet på skapbilen, en Mercedes-Benz 2550I/51 eid av Microtrenching AS, ble skåret opp av helikopterets hovedrotorblader.
- 1.4.2 Det gikk hull i en 20 l bensinkanne slik at det lakk drivstoff.

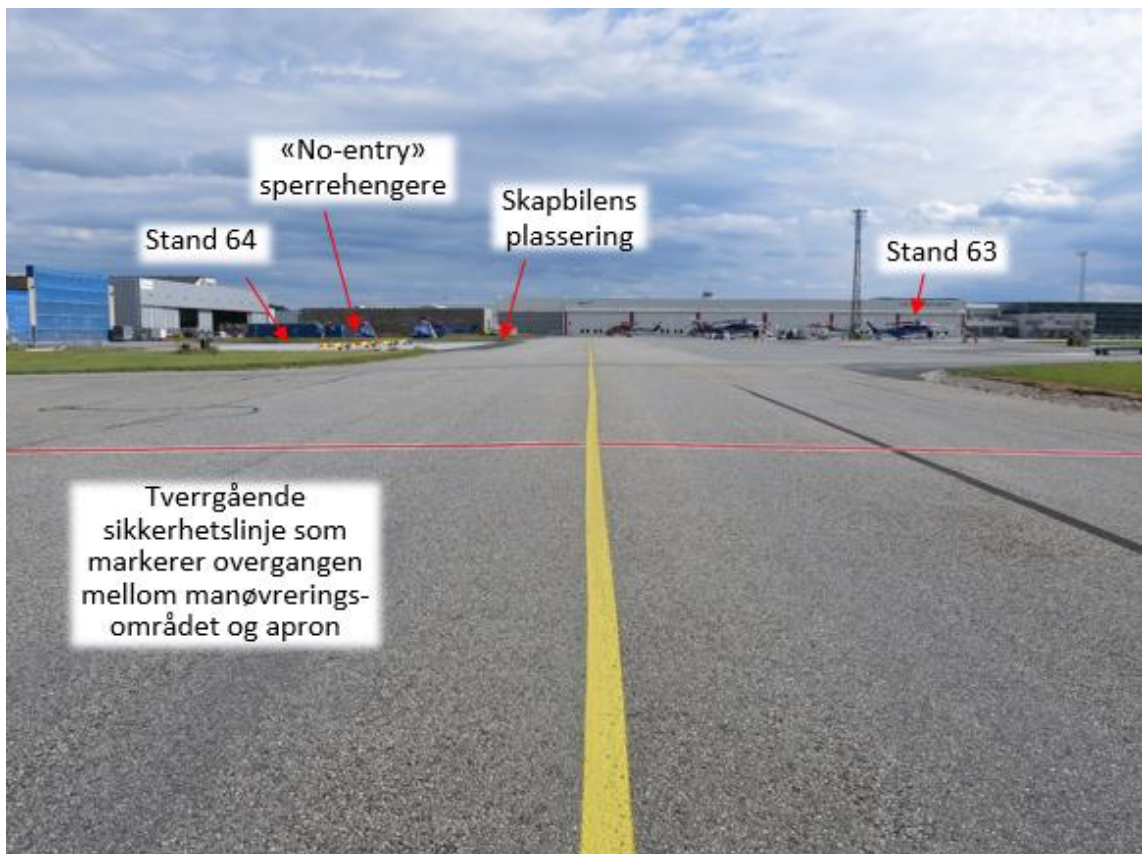
Figur 5: Foto tatt under Havarikommisjonens befarings på Stavanger lufthavn, apron 7 den 21. juli 2016. «No-entry»-sperrehengere ble satt ut på den ferdige stand 64 for å illustrere plasseringen av langsgående rød malt sikkerhetslinje: 22 m fra apron taksebane senterlinjen. Den røde tverrgående sikkerhetslinjen i front markerer overgang mellom manøvreringsområdet og apron. Skapbilene sto den 5. juli plassert på det mørke asfalterte feltet. De røde og hvite betongblokkene sto på utsiden av skapbilene. Se også figur 3. Foto: SHT
