RAPPORT

SL 2017/10

RAPPORT OM LUFTFARTSULYKKE NORD AV HALDEN 17. MAI 2016 MED PIPER AIRCRAFT, INC. PA-28R-200, LN-AAM

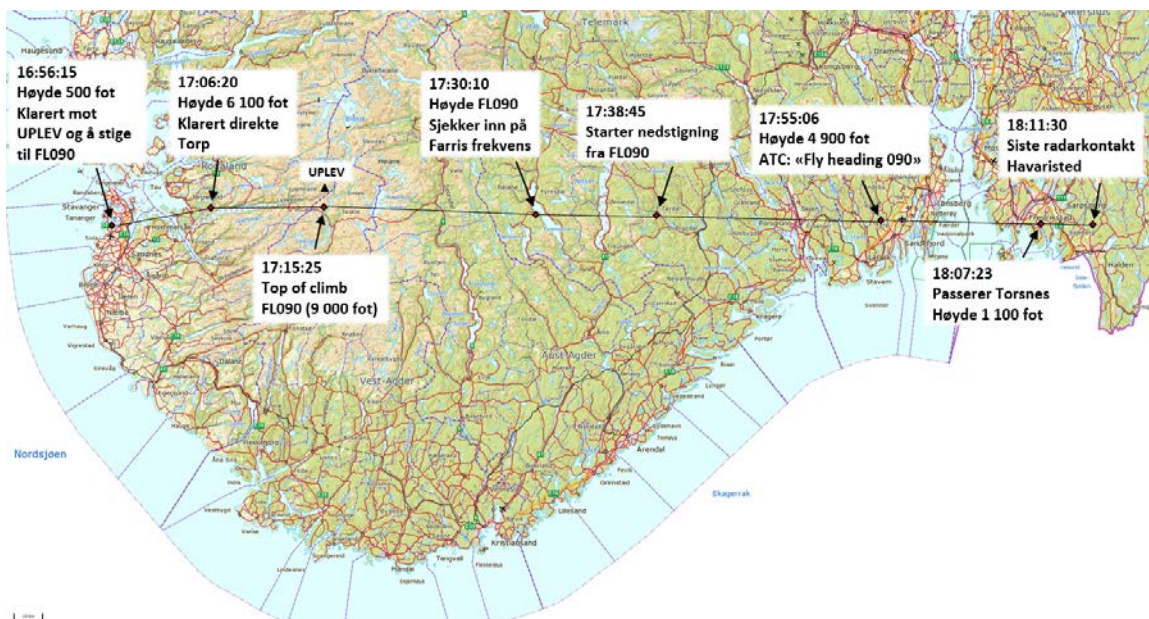
- 1.1.3 Luftrafikktenesten hadde radarkontakt med LN-AAM under hele flyturens varighet. Fartøysjefen var i radiokontakt med luftrafikktenesten helt frem til det siste oppkallet, som han ikke svarte på. Det skjedde like før flyet passerte destinasjon Torsnes flyplass. Estimert trasé av hele flyturen, basert på radardata, er vist i figur 1. Siste del av flygingen vises mer detaljert i figur 2.

Figur 1: Estimert trasé av flygingen basert på radardata fra Avinor. Kart: © Kartverket

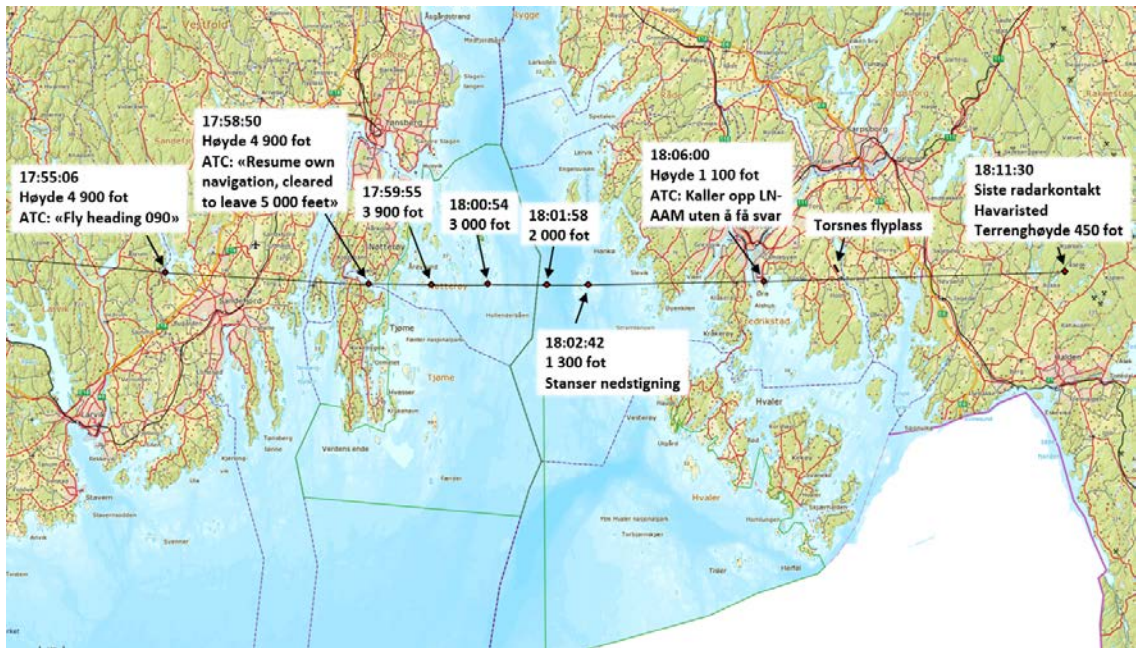
- 1.1.8 Fartøysjefen startet nedstigning fra 5 000 fot da flyet var over Nøtterøy (se figur 2). Nedstigningen var jevn til flyet flatet ut i 1 300 fot. De neste tre minuttene ble høyden ytterligere redusert med 200 fot slik at høyden kl. 18:06:00 var 1 100 fot. På samme tidspunkt kalte Farris Approach opp LN-AAM og ga følgende melding:

Figur 2: Estimert trasé siste del av flyturen. Kart: © Kartverket

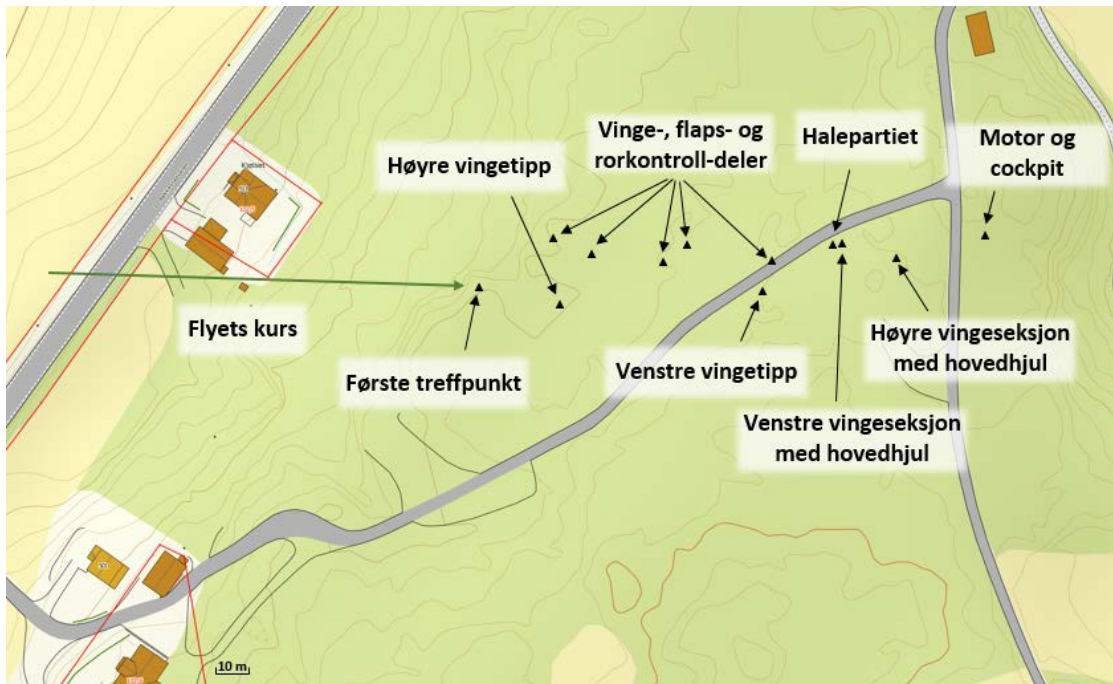
- 1.12.1.3 Den østlige retningen flyet hadde, var mot stigende terreng. Like før flyet traff det skogkledde området, passerte det rett ved siden av og over en bolig. Første treffpunkt var om lag fem meter oppe på et grantré. Flyet endret retning ca. 10 grader til venstre etter første kontakt med skogen.
- 1.12.1.4 Flyet traff mange trær og mistet gradvis energi etter hvert som det beveget seg gjennom skogen. Avstanden mellom første treffpunkt og der motor/fører cabin kom til ro var ca. 150 meter (se figur 3).

Figur 3: Utvalg av deler fra havaristedet. Kart: © Kartverket

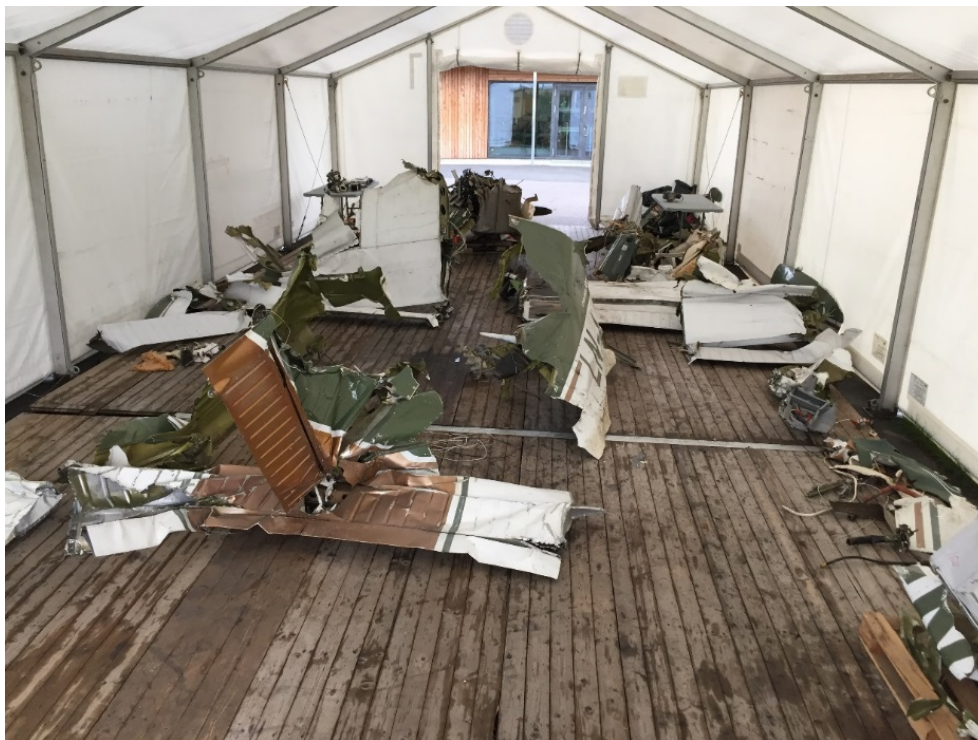
- 1.12.2.1 Flyvraket bar preg av at det hadde hatt relativ høy hastighet da det traff skogen (se figur 4). Begge vinger ble funnet avrevet i flere større og mindre deler langs sporene i skogen etter havariet. Haleseksjonen var slitt løs og ble funnet like ved venstre vingeseksjon med hovedhjul ca. 40 meter fra motor og cockpit. Høyre vingeseksjon med det andre hovedhjulet ble funnet ca. 30 meter fra motor og cockpit (se figur 3).
- 1.12.2.2 Etter at alle delene var registrert og nedtegnet, ble flyets deler samlet på en grusplass i nærheten. En enkel rekonstruksjon av flyet bekreftet at det ikke manglet noen essensielle komponenter fra vingestruktur, understell og skrog. Vraket ble fraktet til SHT sine lokaler for ytterligere systematisering og gjennomgang (se figur 4).

Figur 4: Flyvraket etter avhenting og frakt til SHTs lokaler. Foto: SHT

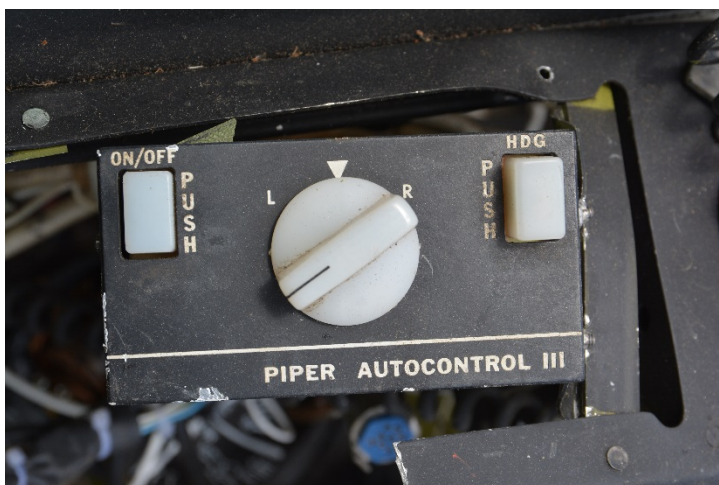
- 1.12.2.3 Autopilotens hovedbryter var påslått mens bryteren for retningskontroll var avslått. Bryteren for valg av retning var vridd helt mot venstre. Det har ikke vært mulig å fastslå hvilken posisjon disse bryterne hadde like før havariet.

Figur 5: Autopilot-panelet avbildet på havaristedet. Foto: SHT

- 2.2.4 Basert på analyse av radardata finner SHT det sannsynlig at autopiloten for retningskontroll ble benyttet under mesteparten av flyturen og at den var innkoblet da flyet havarerte (se kap. 1.12.2.3).
