RAPPORT

SL 2018/01

RAPPORT OM LUFTFARTSULYKKE VED GOL 11. AUGUST 2017 MED ALEXANDER SCHLEICHER GMBH & CO SEGELFLUGZEUGBAU ASW 19 B, LN-GCC

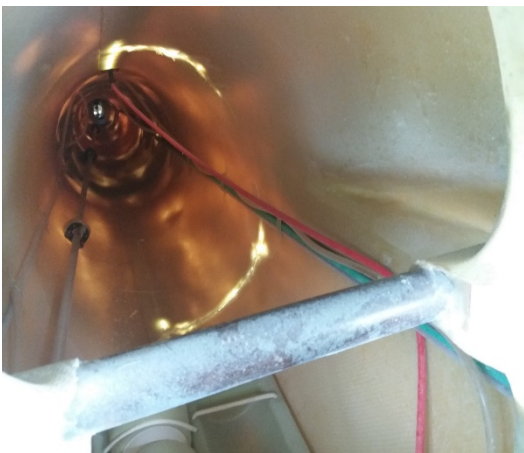
Skader på luftfartøy: Brudd i strukturen i halebom og mindre skade på undersiden av høyre vinge.

Figur 1: Halepartiet innvendig. Foto: Privat

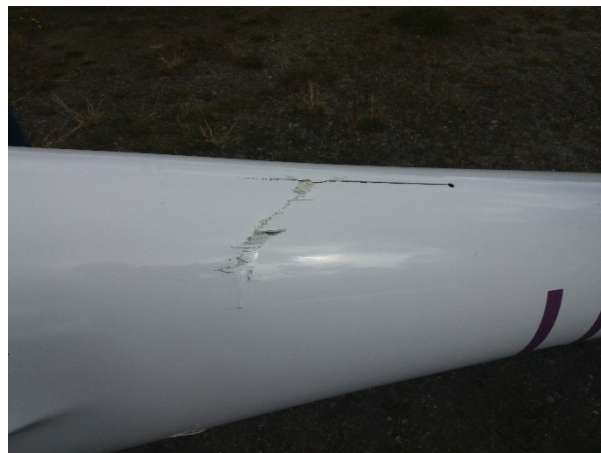
Figur 2: Skade på halebommen. Foto: Privat
