Statens
Havarikommisjon
for Transport

SL 2018/03

RAPPORT OM LUFTFARTSULYKKE PÅ HATTEN I LESJA KOMMUNE, OPPLAND 24. SEPTEMBER 2015 MED ALEXANDER SCHLEICHER GMBH & CO SEGELFLUGZEUGBAU ASW 24, LN-GNA

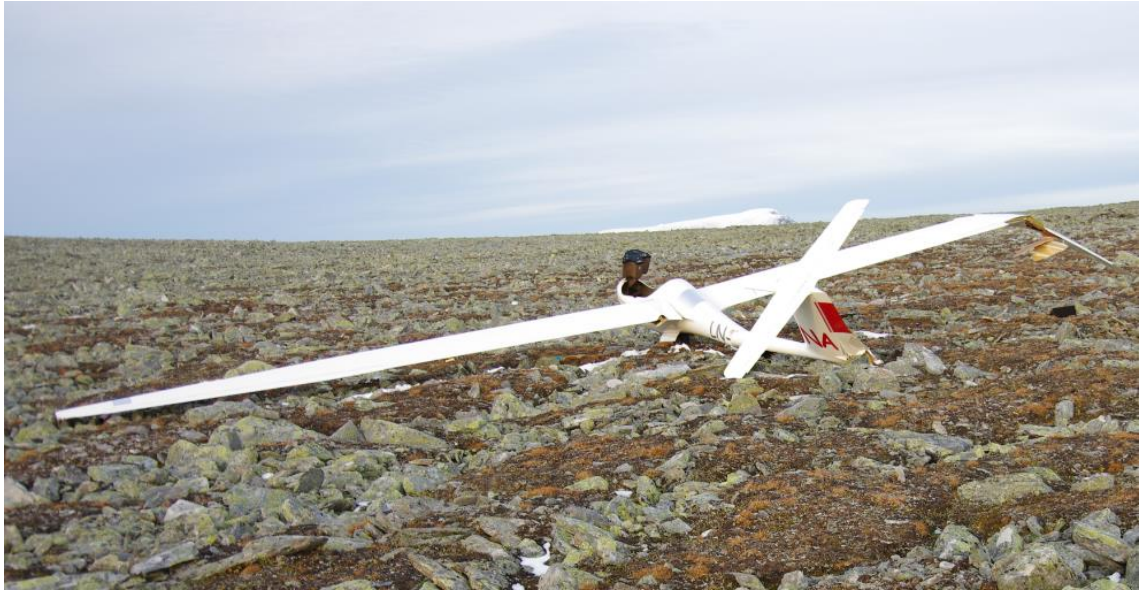
1.12.2.1 Undersøkelsene på ulykkesstedet tyder på at seilflyet traff den steinete bakken med forholdsvis flat vinkel med nesene først. Deretter dreide det seg ca. 90 grader mot høyre slik at det ble liggende med nesene i nordlig retning ca. 15 meter fra første berøringspunkt med bakken.

Figur 10: Seilflyet LN-GNA slik det ble funnet etter ulykken. Bildet viser også den steinete bakken. Foto: Gudbrandsdal politidistrikt

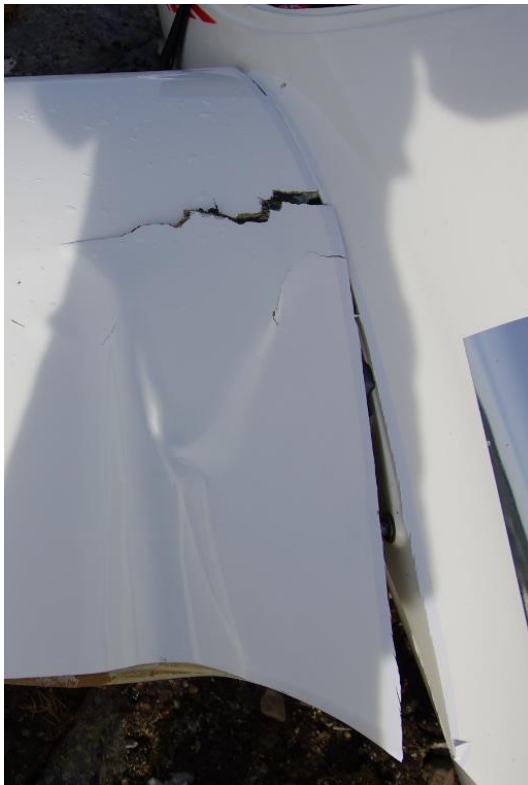
- 1.12.2.2 Seilflyet ble funnet med landingsunderstellet utfelt, muligens forårsaket av krefter som innvirket på seilflyet da det traff bakken. Høyre vinge og halebom var brukket (se figur 10, 11 og 12). Venstre vinge hadde skader i vingeroten ved innfestingen til skroget. Begge winglets, samt mindre deler fra flyets nese, skrog og vinger hadde løsnet. Flyets nese var punktert og oppskrapet. Canopyen manglet og det ble gjennomført søk langs antatt fartsretning uten at den ble funnet. Ca. to år senere ble den funnet av en oppsynsmann. Funnstedet er i nærheten av den siste registrerte GPS posisjonen.

Figur 11: Skader på venstre vingerot. Foto: Gudbrandsdal politidistrikt

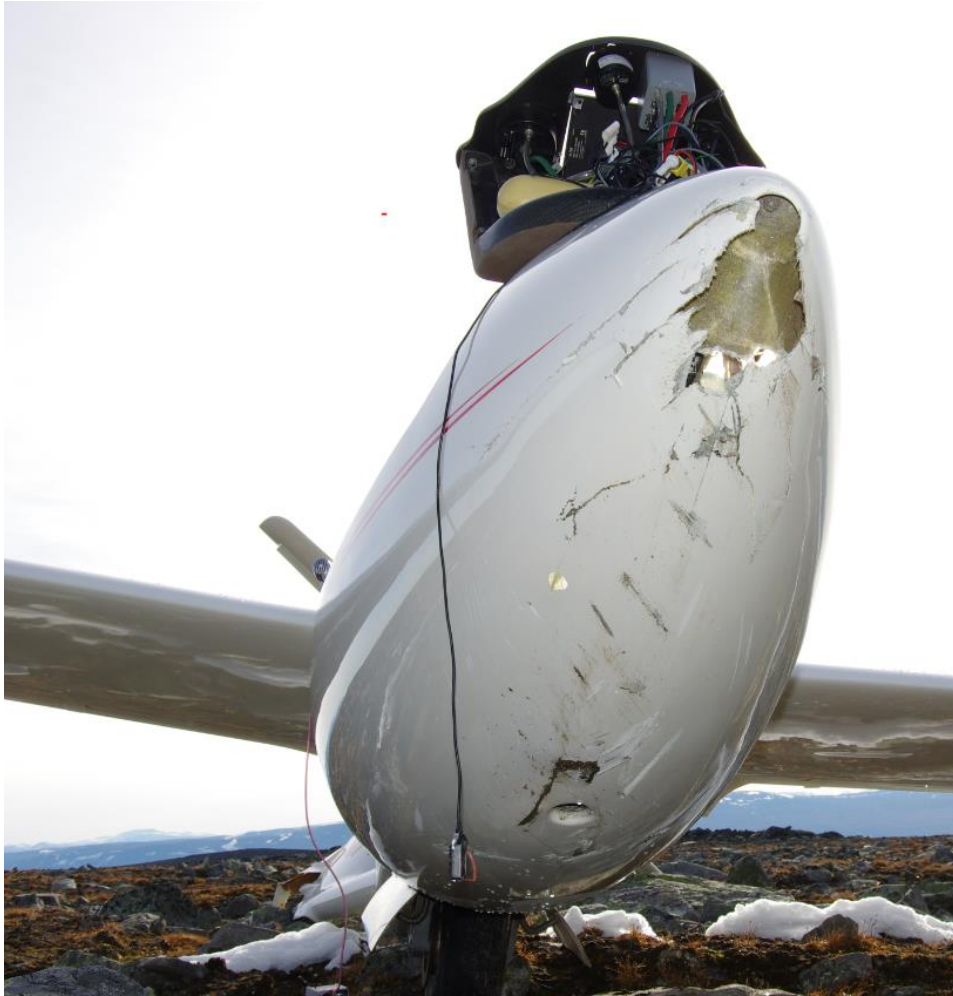
Figur 12: Skader på seilflyets neseparti. Foto: Gudbrandsdal politidistrikt

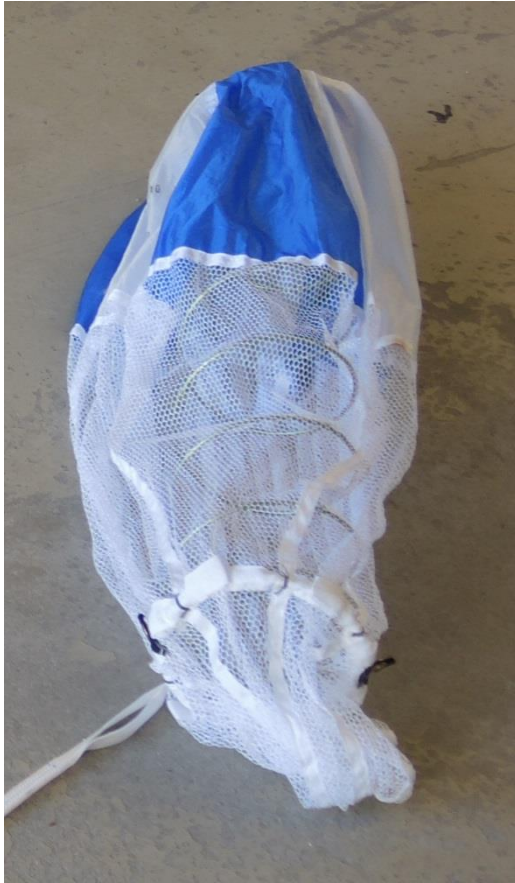
Figur 16: Pilotskjermen ble funnet utløst. Foto: SHT

1.15.5.2 I et tenkt tilfelle kunne åpningssekvensen ha blitt initiert som følge av at håndtaket ble revet ut da fartøysjefen traff bakken og at pilotskjerm, fallskjerm og liner ble utviklet etter treffet med bakken. I så fall burde det ha vært tydelige skader i form av riper og skrammer på selve håndtaket, hvilket ikke var tilfelle. I tillegg var «loopen» (wire fra håndtak til utløsningsmekanismen på fallskjermsekken) hel, hvilket også tyder på at fartøysjefen selv utløste fallskjermen. Basert på dette og øvrig tilstand til utstyret, har seksjonen vurdert det som sannsynlig at fartøysjefen trakk i utløserhåndtaket før han traff bakken.

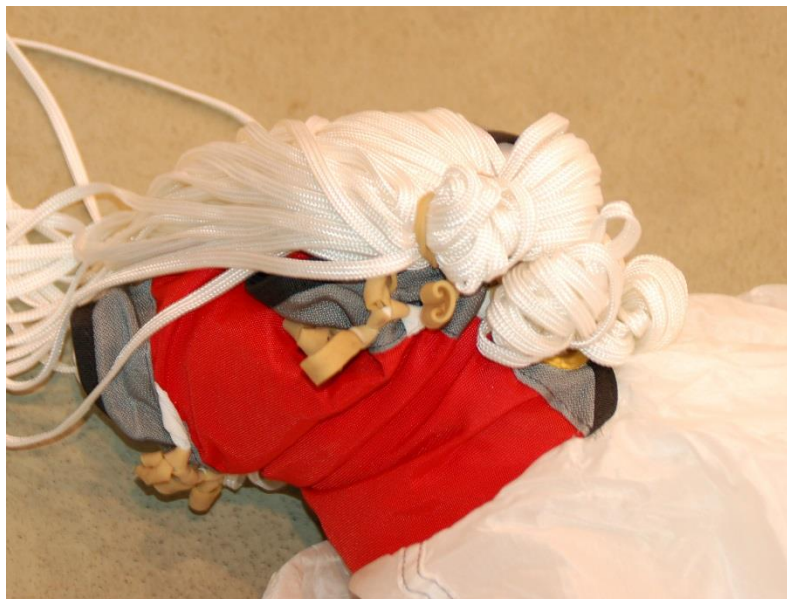
1.15.4.1 Etter ulykken ble fallskjermens funksjonalitet gjennomgått av fagpersonell ved Redningsutstyrskontoret på Forsvarets tekniske avdeling flyteknikk på Kjeller. Inspeksjonen viste at utløserhåndtaket var trukket og at pilotskjermen var utløst. Flere av fallskjermlinene var frigjort fra strikken som bandt disse sammen mens mesteparten av linene fortsatt var sammenbundet. Fagpersonellet konkluderte med at fallskjermens åpningsskevens var påbegynt og i henhold til spesifikasjonene.

Figur 17: Fallskjermens liner sammenbundet. Foto: SHT

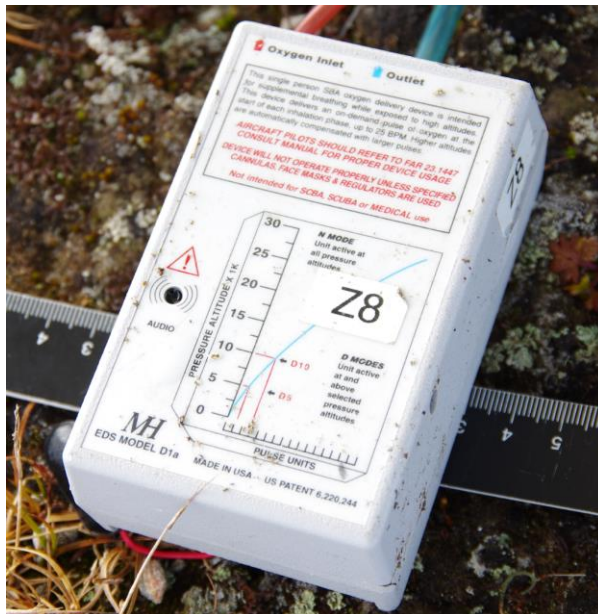
Figur 18: Oksygenregulator MH EDS Model D1a. Foto: Gudbrandsdal politidistrikt

1.15.7.2 Oksygenregulatoren leverer oksygen bare når den registrerer innånding og ikke ved utånding, pustepauser eller snakking. Det finnes flere alternative moduser man kan stille inn apparatet på og da regulatoren ble funnet, var den satt til D5. I følge brukermanualen står «D» for «Day» eller «Delayed». D5 innstillingen gjør at regulatoren ikke reagerer på innånding med påfølgende oksygentilførsel før den registrerer en trykkehøyde på 5 000 fot (1 525 m) eller høyere.

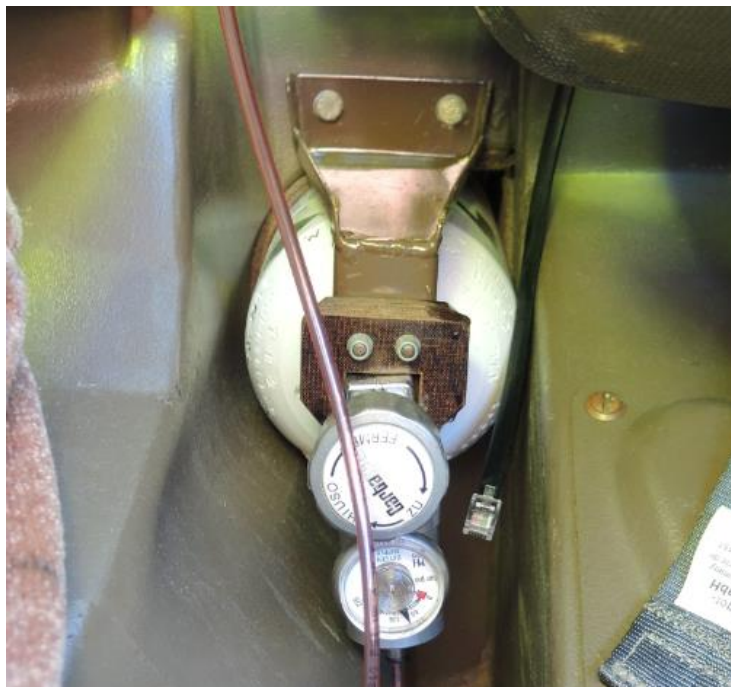
måleren. Lavt nivå-markering på måleren, markert med rødt felt, går fra 0 til ca. 400 psi.

Figur 19: Seilflyets oksygenflaske. Foto: SHT
